INFORME N° 75 - 2014-OEFA/DE-SDCA-CIPASH

ASUNTO : Identificación de pasivo ambiental del subsector hidrocarburos con código de Ficha OEFA F01147, ubicado en el Lote IX, en el distrito de Pariñas de la provincia Talara del departamento de Piura.

III. IDENTIFICACIÓN DE PASIVO AMBIENTAL DEL SUBSECTOR HIDROCARBUROS CON CÓDIGO DE FICHA OEFA F01147

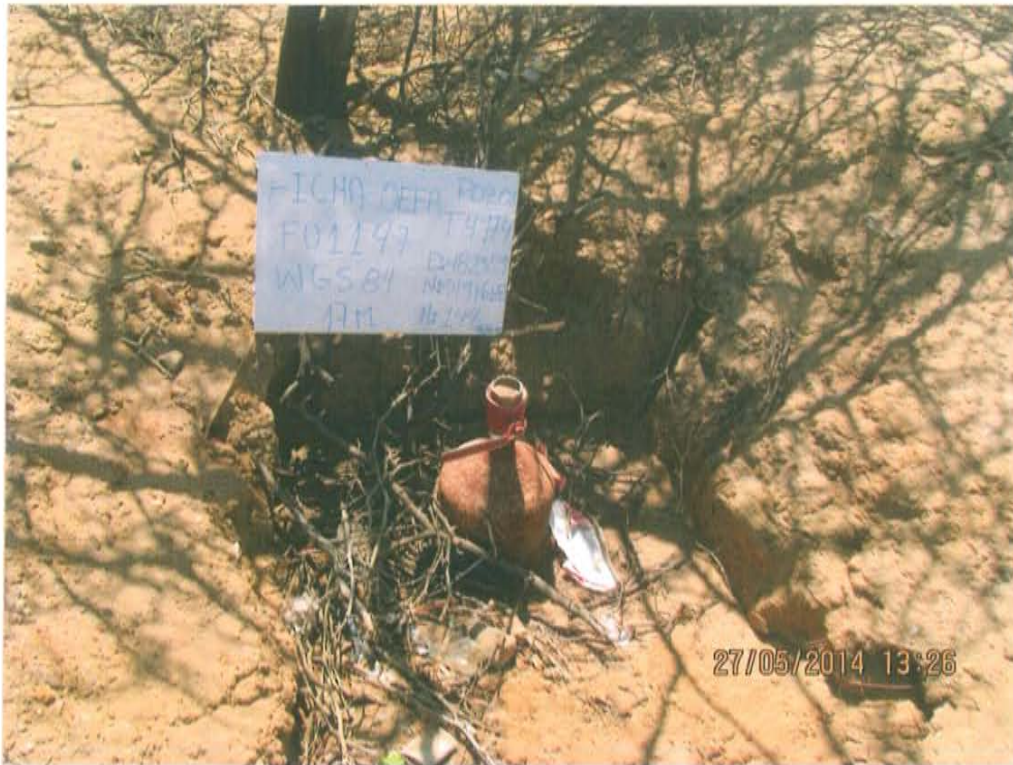
que el cabezal del pozo está compuesto por una tubería de reducción de 2 plg de diámetro con su válvula de cierre con claros signos de corrosión que posiblemente no garantice su hermetismo del pozo. No se percibió emisiones gaseosas provenientes del pozo, ni se observó afloramiento superficial de líquidos (ver anexos 1,2 y 3).

Fotografía N° 1. Se observa una tubería de reducción de 2 plg de diámetro con su válvula de cierre con claros signos de corrosión que no asegura su hermetismo.

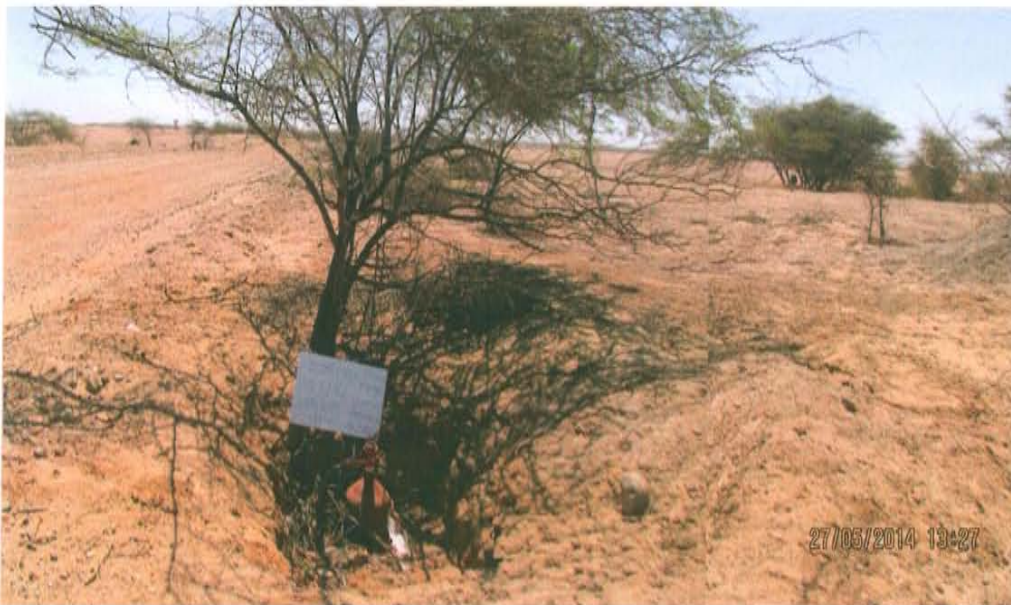
Fotografía N° 2. Vista panorámica de la zona circundante del Pozo T 4974, se caracteriza por presentar superficie plana y escasa vegetación de algarrobo.

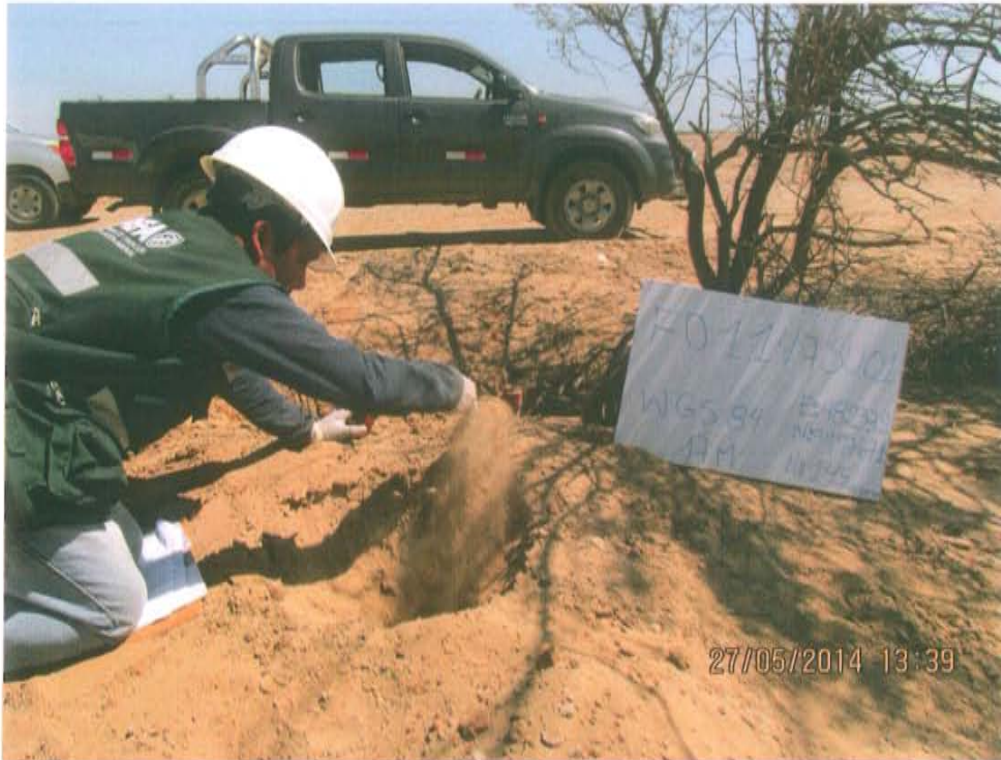
Fotografía N° 3. Toma de muestra de suelo en el punto F01147-SU01, ubicado a 2,4 m aproximadamente al noroeste del Pozo T 4974.

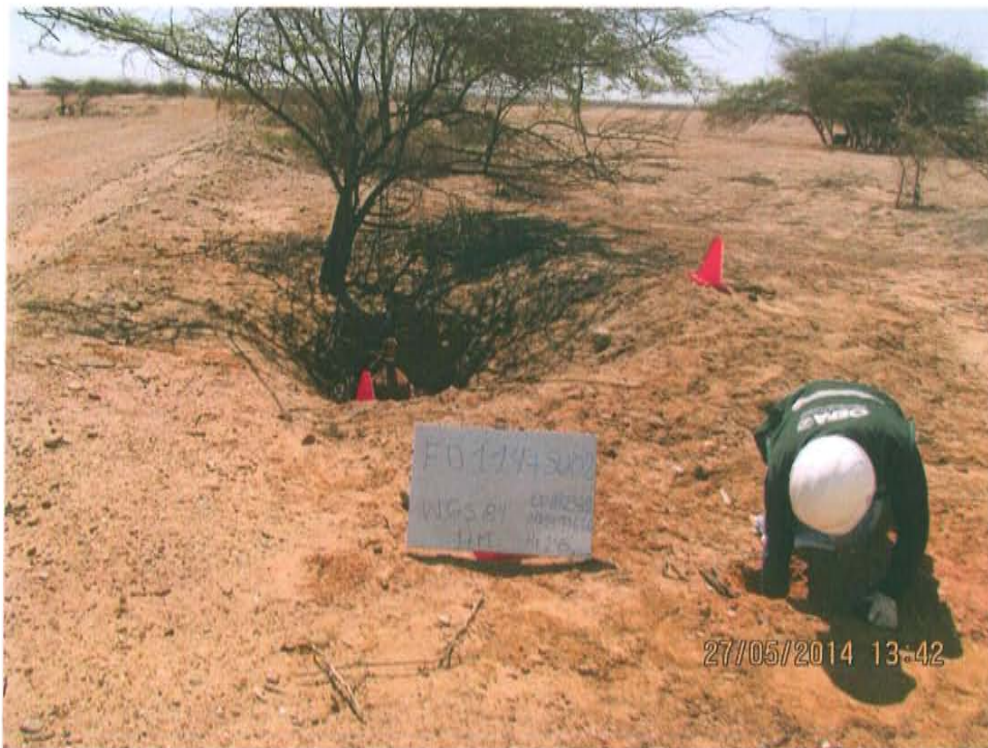
Fotografía N° 4. Toma de muestra de suelo en el punto F01147-SU02, ubicado a 3,8 m aproximadamente al sureste del Pozo T 4974.

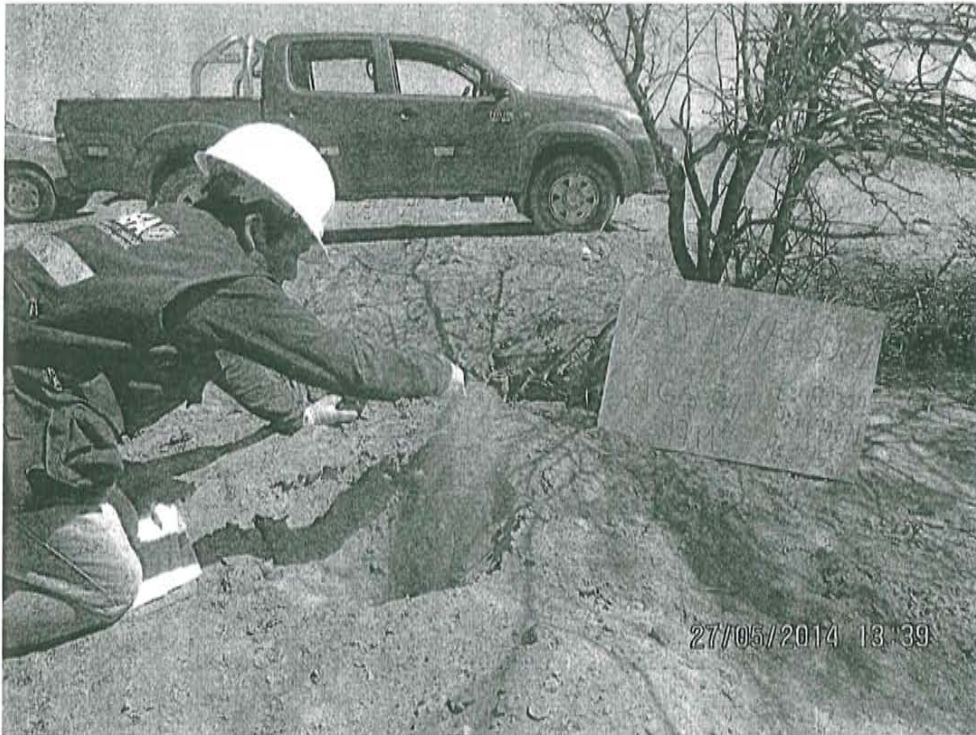
Fotografía N° 1. Toma de muestra de suelo en el punto F01147-SU01, ubicado a 2,4 m aproximadamente al noroeste del Pozo T 4974.

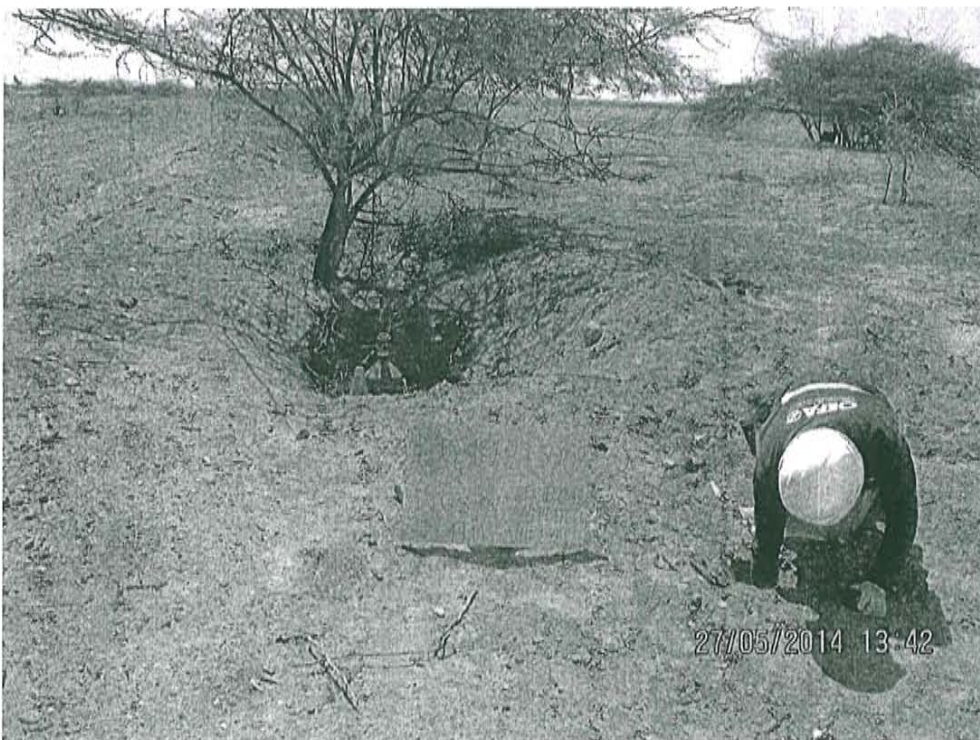
Fotografía N° 2. Toma de muestra de suelo en el punto F01147-SU02, ubicado a 3,8 m aproximadamente al sureste del Pozo T 4974.

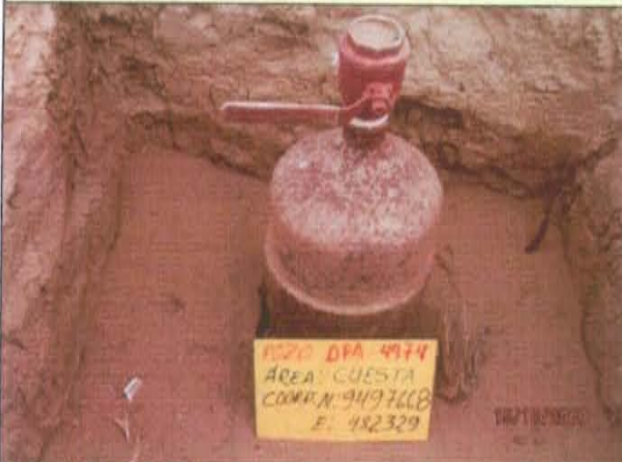
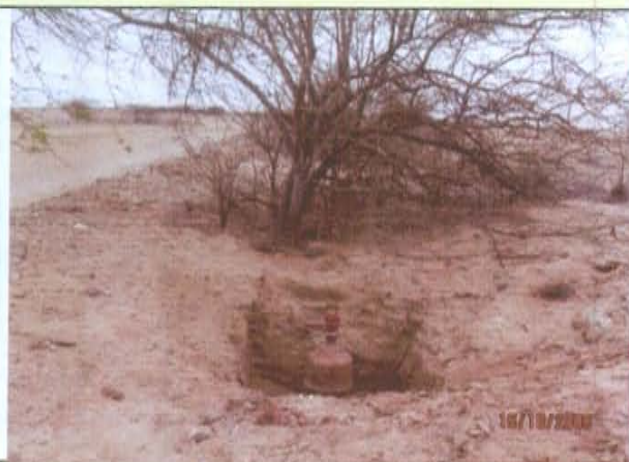
3. REGISTRO FOTOGRÁFICO

Este es un pozo DPA, cubierta con una tubería de reducción de 2" y cerrada con una válvula; pozo expuesta unos 60 cm sobre la superficie del suelo y dentro de una cantina de tierra. La ubicación de este pozo está cerca del patio de chatarra de Unipetro. El lugar está dentro de un bosque seco que tiene como especies vegetales predominantes al faique (*Acacia sp.*) y algarrobo (*Prosopis sp.*) y uña de gato (*Mimosa sp.*).

El inadecuado abandono del pozo.
