INFORME N° 129 - 2014-OEFA/DE-SDCA-CIPASH

ASUNTO : Identificación de pasivo ambiental del subsector hidrocarburos con código de Ficha OEFA F02070, ubicado en el Lote VII/VI (ex Lote VII), en el distrito La Brea de la provincia Talara del departamento de Piura.

1. El presente Informe tiene por objeto comunicar que el pozo mal abandonado (con código PERUPETRO T2589), constituye un pasivo ambiental del subsector hidrocarburos, identificado con código de Ficha OEFA F02070. Este pasivo ambiental se encuentra ubicado en el Lote VII/VI (ex Lote VII), en el distrito La Brea de la provincia Talara del departamento de Piura, el cual fue verificado en campo el 03 de setiembre de 2014.

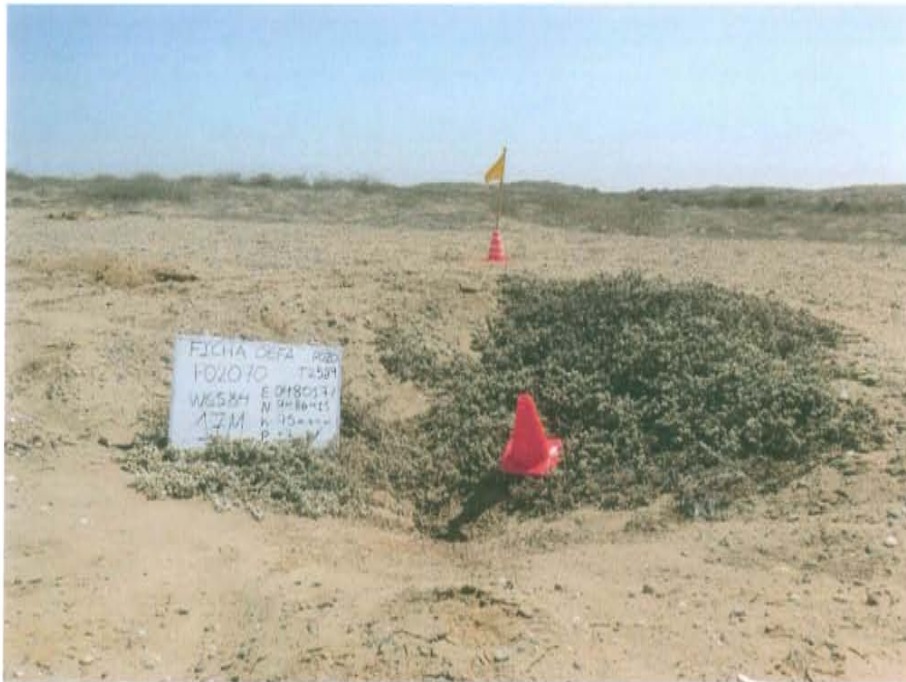
14. Durante la evaluación in situ realizada por el OEFA el 03 de setiembre de 2014, se observó pozo inactivo, ubicado en un terreno llano, encontrándose la estructura del pozo a nivel de superficie. El pozo presenta tubería de revestimiento (casing) que cabe señalar se encontró abierto, sin elementos de cierre en superficie tales como válvulas, llaves entre otros que garanticen un cierre hermético del pozo. Asimismo el pozo se encontraba en estado de corrosión y no cuenta con acceso vehicular hacia su ubicación; además, no se

Fotografía N° 1. Se observa pozo inactivo expuesto al ambiente, en el interior de una cantina deteriorada.

16. En ese sentido, de la revisión de los antecedentes y la evaluación in situ, se considera que el pozo se encuentra mal abandonado, toda vez que no se encuentra herméticamente cerrado ni en condiciones seguras para el abandono; conforme se establece en el Artículo 2° del Decreto Supremo N° 032-2004-EM - Reglamento de las Actividades de Exploración y Explotación de Hidrocarburos⁶.

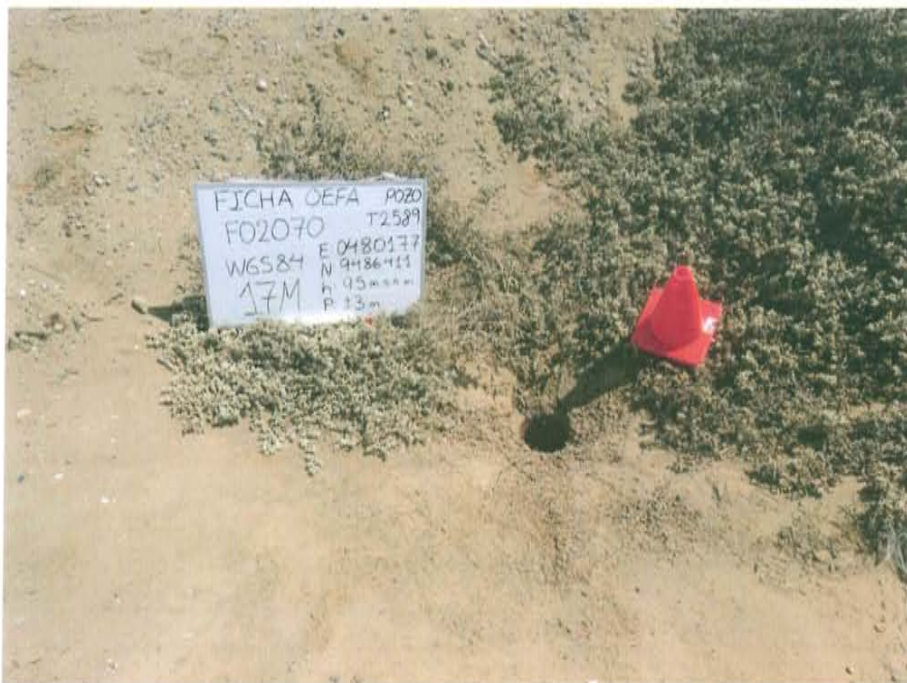
Fotografía N° 2. Se aprecia casing abierto, sin elementos de cierre en superficie que garanticen un cierre hermético del pozo.

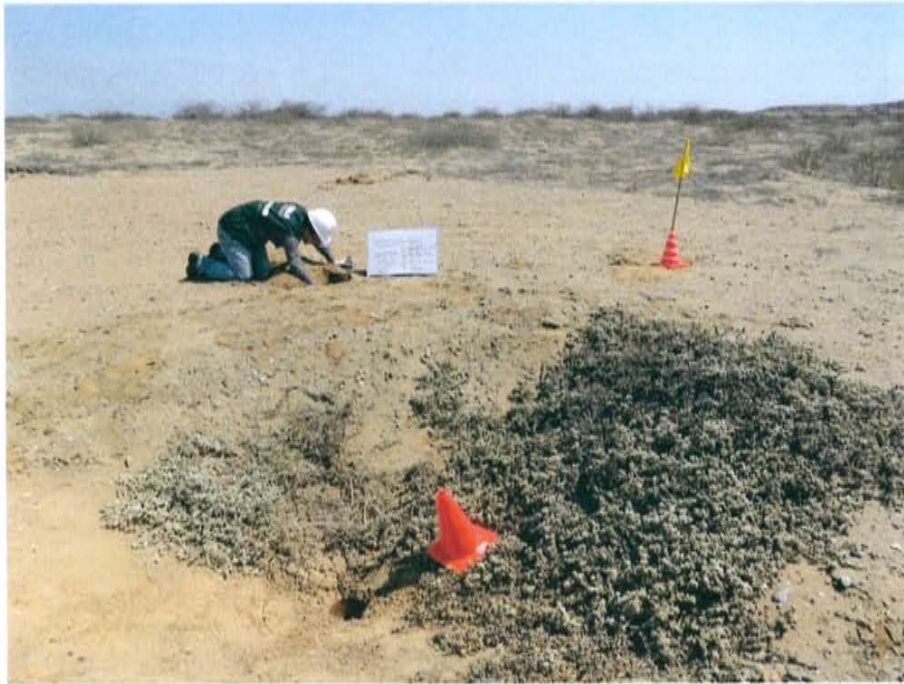
Fotografía N° 3. Toma de muestra de suelo en el punto F02070-SU01, ubicado a Noroeste del pozo y a 3,2 m aproximadamente del Pozo T2589.

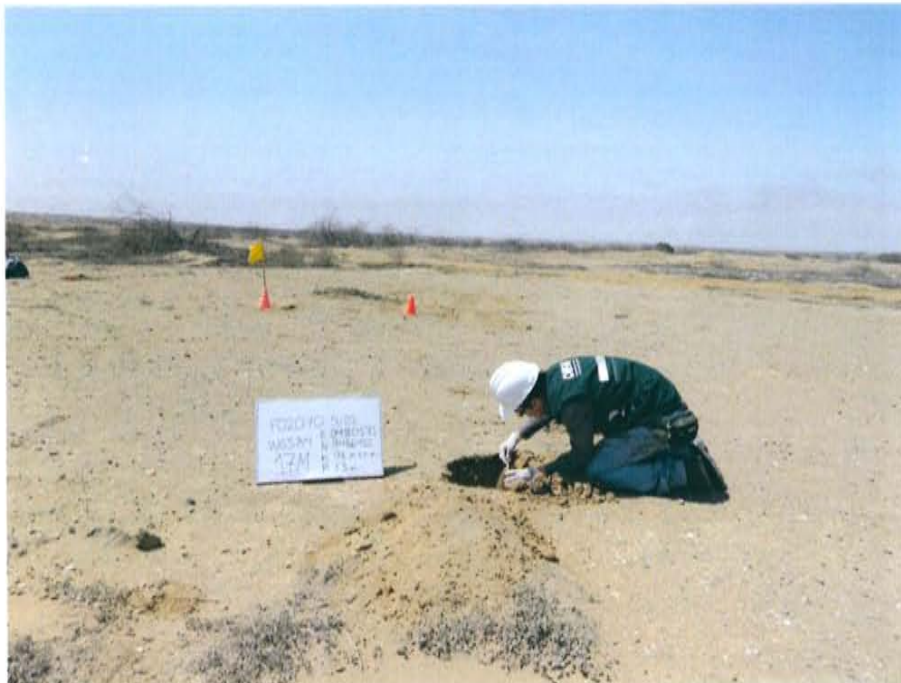
Fotografía N° 4. Toma de muestra de suelo en el punto F02070-SU02, ubicado a Noroeste del pozo y a 9 m aproximadamente del Pozo T2589

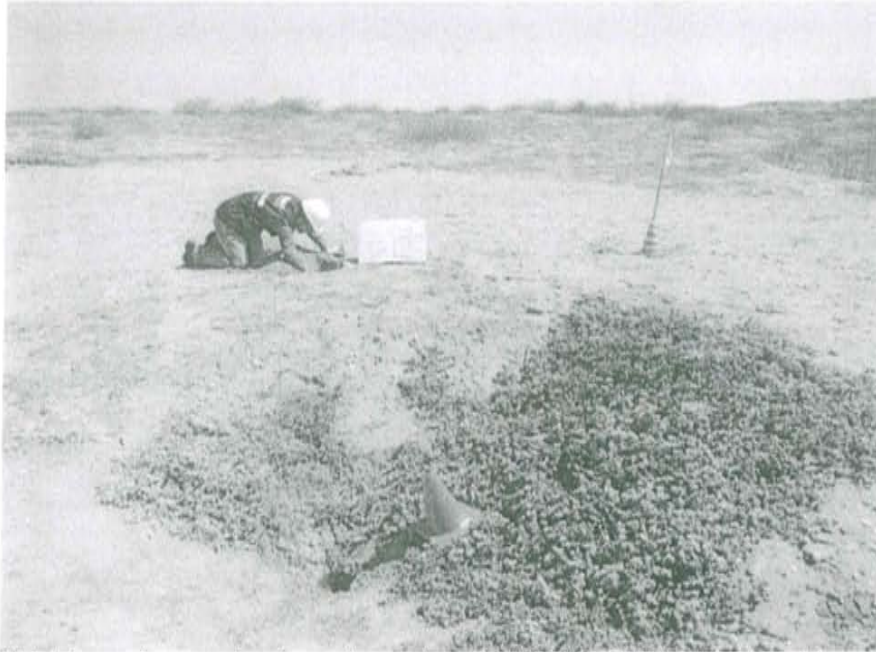
Fotografía N° 1. Toma de muestra de suelo en el punto F02070-SU01, ubicado a Noroeste del pozo y a 3,2 m aproximadamente del Pozo T2589.

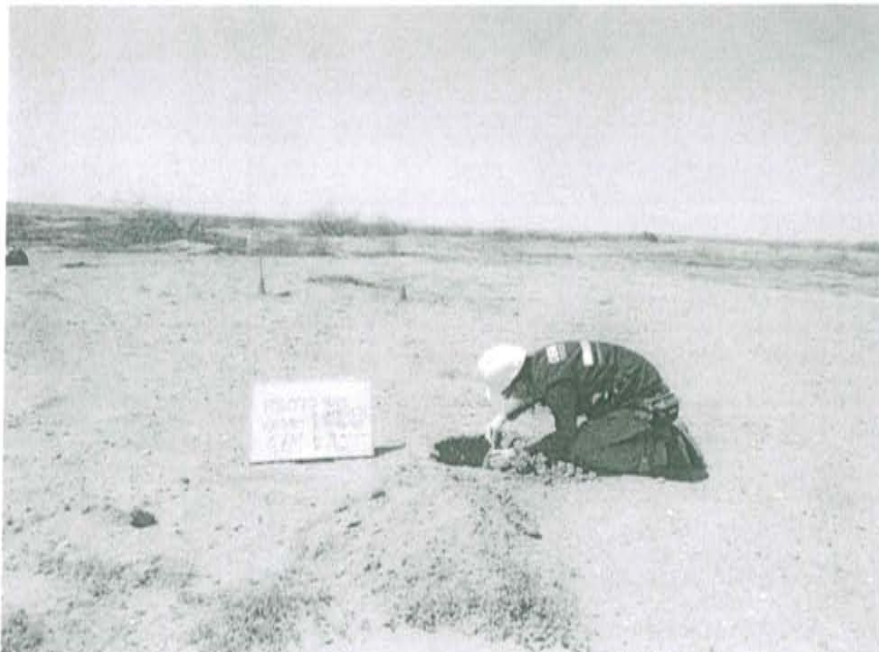
Fotografía N° 2. Toma de muestra de suelo en el punto F02070-SU02, ubicado a Noroeste del pozo y a 9,0 m aproximadamente del Pozo T2589

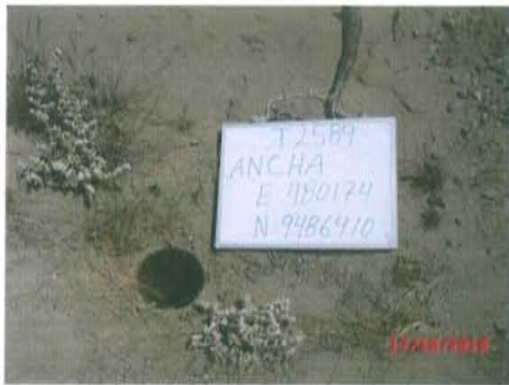
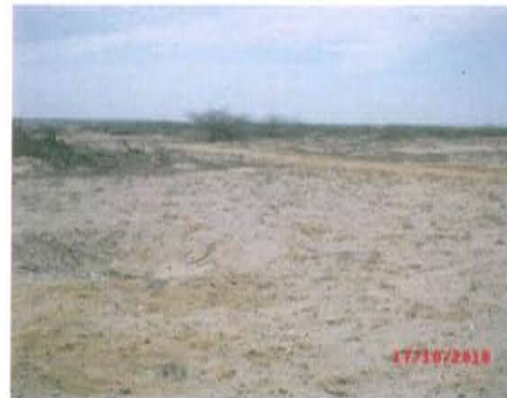
3. REGISTRO FOTOGRÁFICO

Pozo ATA, con fluido en el fondo, sin acceso vehicular y vegetación seca en la zona.

Inadecuado Abandono de Pozo
