**INFORME N° 827 - 2015-OEFA/DE-SDCA-CIPASH**

**ASUNTO** : Identificación de pasivo ambiental del subsector hidrocarburos, con  
código de Ficha OEFA F00950, ubicado en el Lote VII/VI (ex Lote  
VI), en el distrito de Lobitos de la provincia Talara del departamento  
de Piura.

### III. IDENTIFICACIÓN DE PASIVO AMBIENTAL DEL SUBSECTOR HIDROCARBUROS CON CÓDIGO DE FICHA OEFA F00950

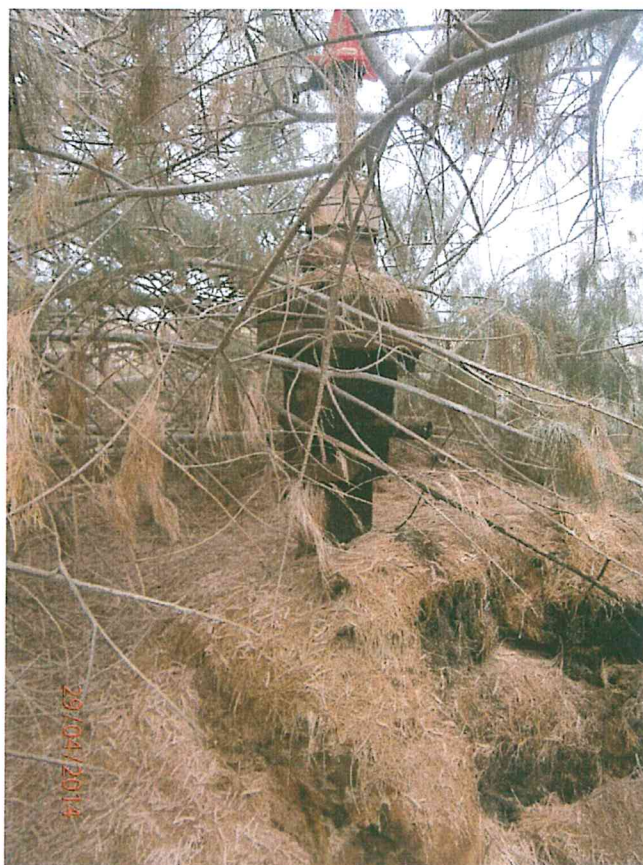
Fotografía N° 1. Vista del pozo con código PERUPETRO L2068, con casing de 9 5/8 plg aproximadamente de diámetro, corroído, que sobresale aproximadamente 2 m del nivel de superficie del suelo.

14. Durante la evaluación in situ realizada por el OEFA el 29 de abril del 2014 se ubicó un pozo inactivo no presenta terraplén habilitado ni acceso vehicular, posee casing de 9 5/8 plg con cabezal roto con válvulas y brida de 24 plg que sobresale aproximadamente 2 m sobre el nivel del suelo. No se percibió olores característicos a hidrocarburos originadas por emisiones gaseosas provenientes del pozo ni se observó afloramiento superficial de líquidos; sin embargo en el recorrido exploratorio, se pudo apreciar suelo con presencia de hidrocarburos. (Ver anexos 1, 2 y 3).

16. En ese sentido, de la revisión de los antecedentes y las observaciones en campo se tiene que el pozo se encuentra mal abandonado, toda vez que no se encuentra herméticamente cerrado ni en condiciones seguras para el abandono, conforme se establece en el Artículo 2° del Decreto Supremo N° 032-2004-EM - Reglamento de las Actividades de Exploración y Explotación de Hidrocarburos<sup>6</sup>. Además de presentar suelo contaminado con hidrocarburos.

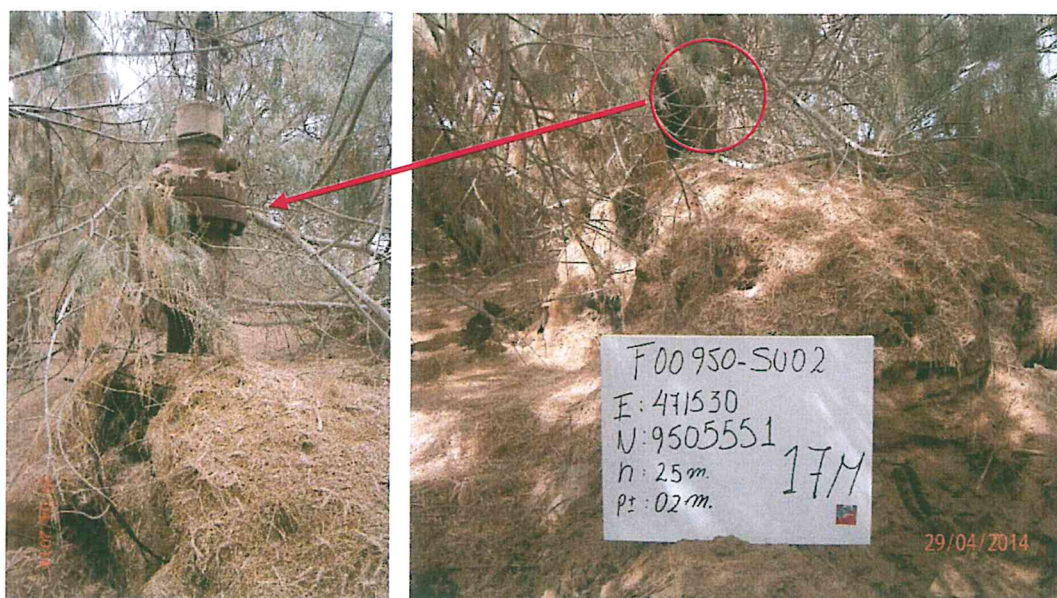
Fotografía N° 2. Reconocimiento de la zona, suelo impregnado con hidrocarburos, se nota densa población de la especie pino, pozo L2068, Ficha OEFA F00950.

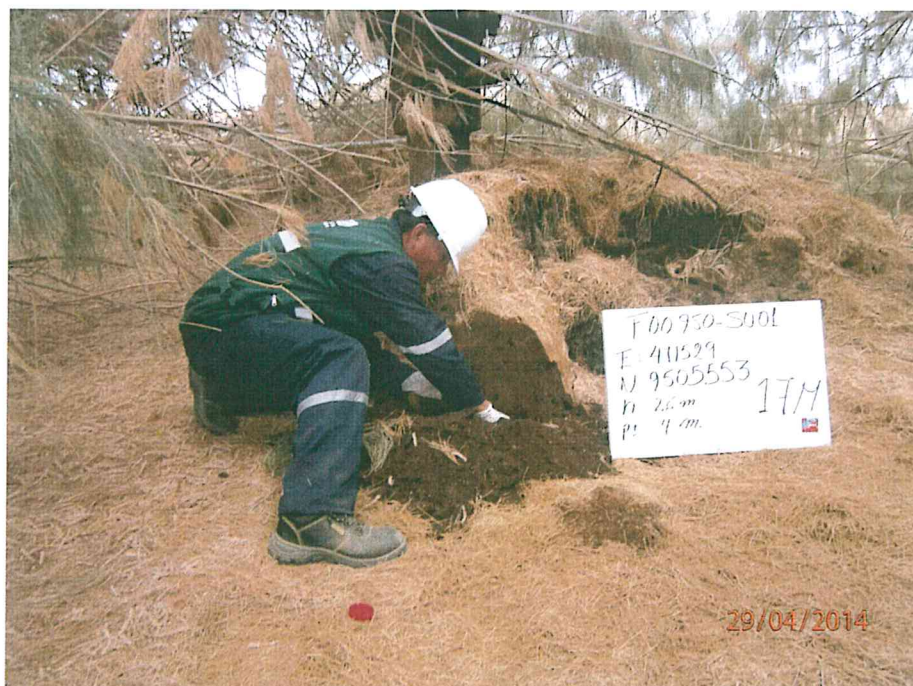
Fotografía N° 3. Toma de muestra de suelo en el punto F00950-SU01, ubicado a 1 m al este del Pozo L2068 y a una profundidad de 0,25 m a 0,3 m de la superficie del suelo.

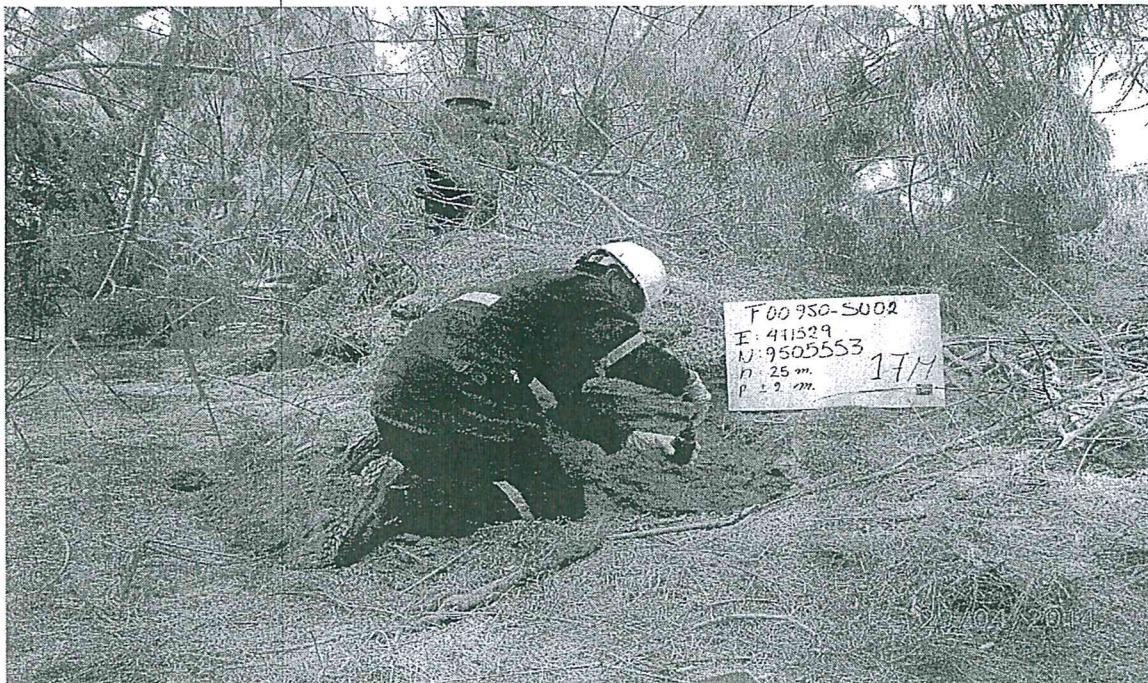
Fotografía N° 2. Toma de muestra de suelo en el punto F00950-SU02, aproximadamente a 2,50 m al Norte del Pozo L2068 y a una profundidad de 0,50 m a 0,60 m de la superficie del suelo.

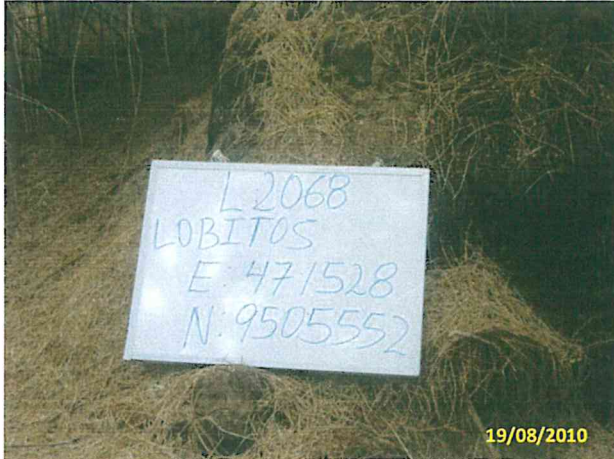
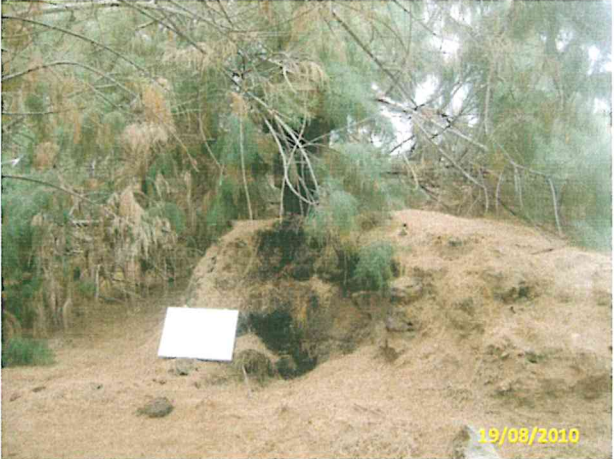
| El pozo ATA L2068 se encuentra con cabezal descubierto sobre nivel de superficie y semicubierto por vegetación. No hay acceso ni plataforma. Se visualiza suelo impregnado con hidrocarburos. | | | |
| Pozo mal abandonado | | | |
