ORGANISMO DE EVALUACIÓN Y FISCALIZACIÓN AMBIENTAL	
SUBSECTOR DE CALIDAD AMBIENTAL	
RECIBIDO	
18 DIC. 2014	
VºSº _____	Hora: 13:00 PM
Firma: _____

"Año de la Promoción de la Industria Responsable y del Compromiso Climático"
"Decenio de las Personas con Discapacidad en el Perú"

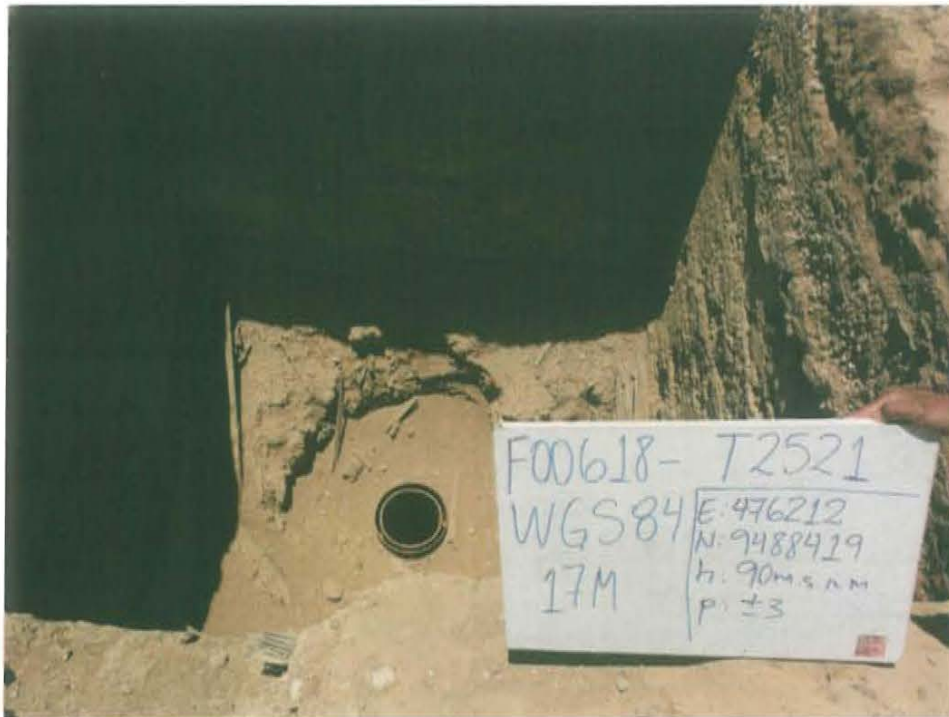
Fotografía N° 1. Pozo inactivo con código PERUPETRO T2521, se observa casing corroído a nivel del suelo dentro de cantina de 4 m de profundidad.

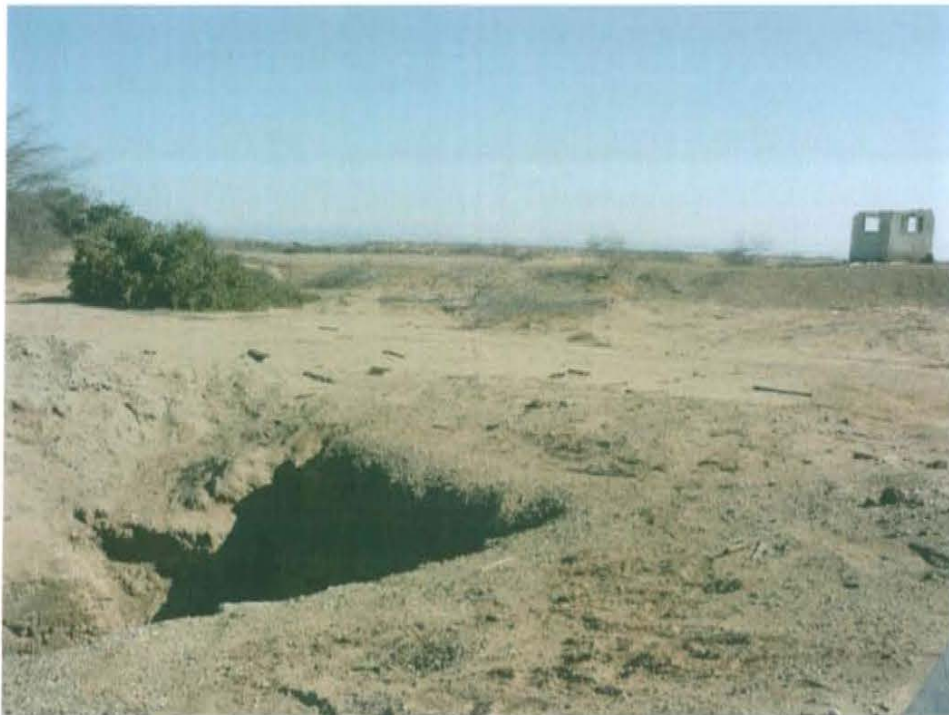
Fotografía N° 2. Vista panorámica de la ubicación del pozo inactivo, se observa la falta de delimitación del área que prevenga caídas.

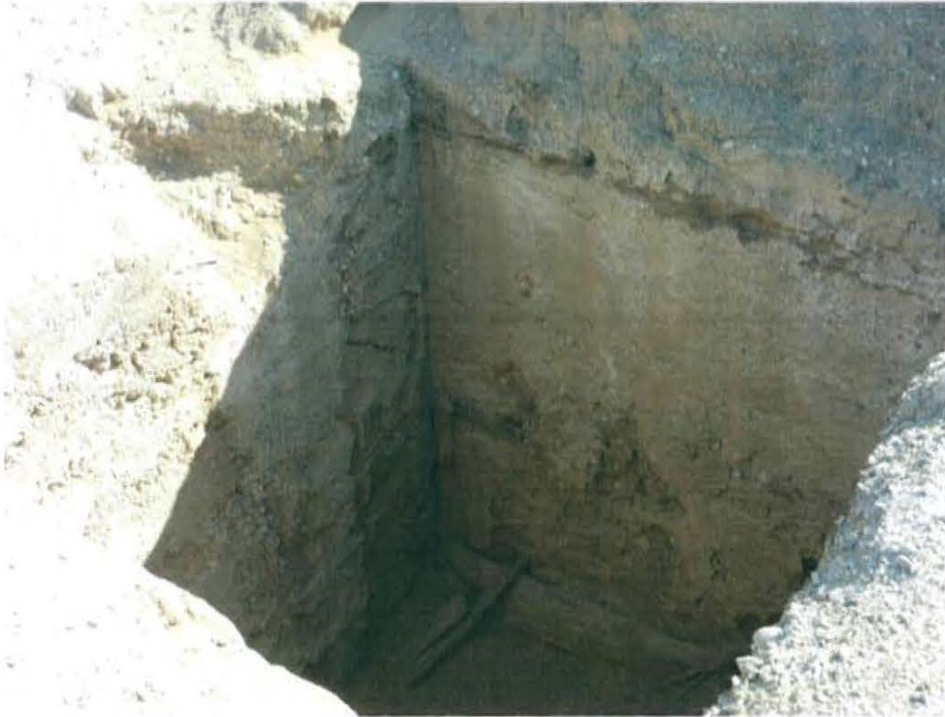
Fotografía N° 3. Cantina deteriorada de 4 m de profundidad desde el nivel del suelo.

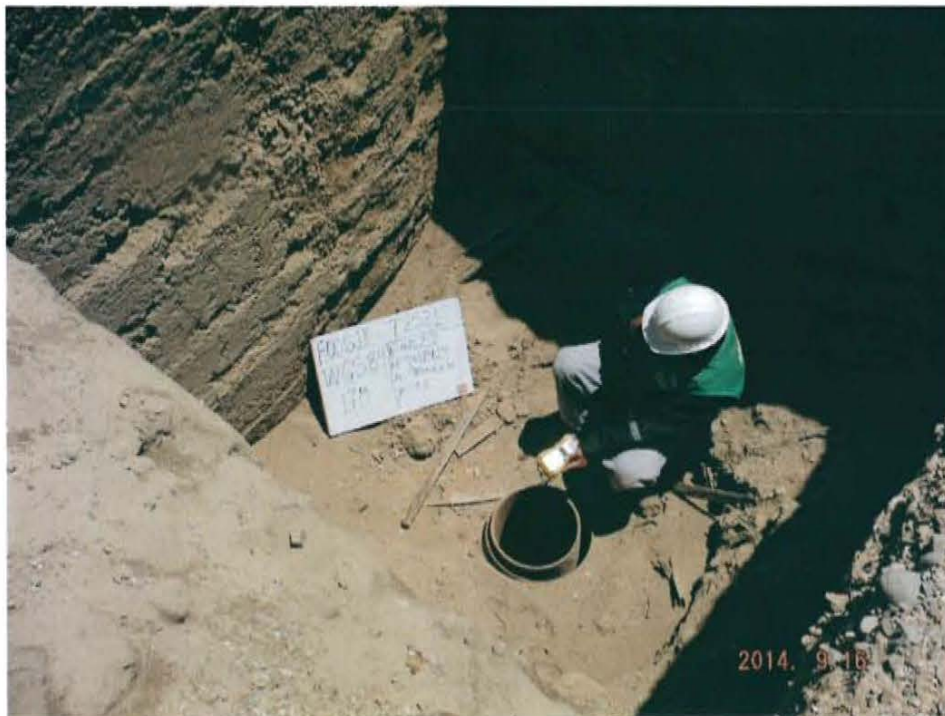
Fotografía N° 4. Medición de emisiones fugitivas en boca de pozo.
