**INFORME N° 737 -2013-OEFA/DE**

ASUNTO : Evaluación ambiental de botaderos aplicando la Guía Técnica para la Clausura y Conversión (CONAM, 2004), en el Distrito de San Martín de Porres de la Provincia de Lima, Departamento de Lima.

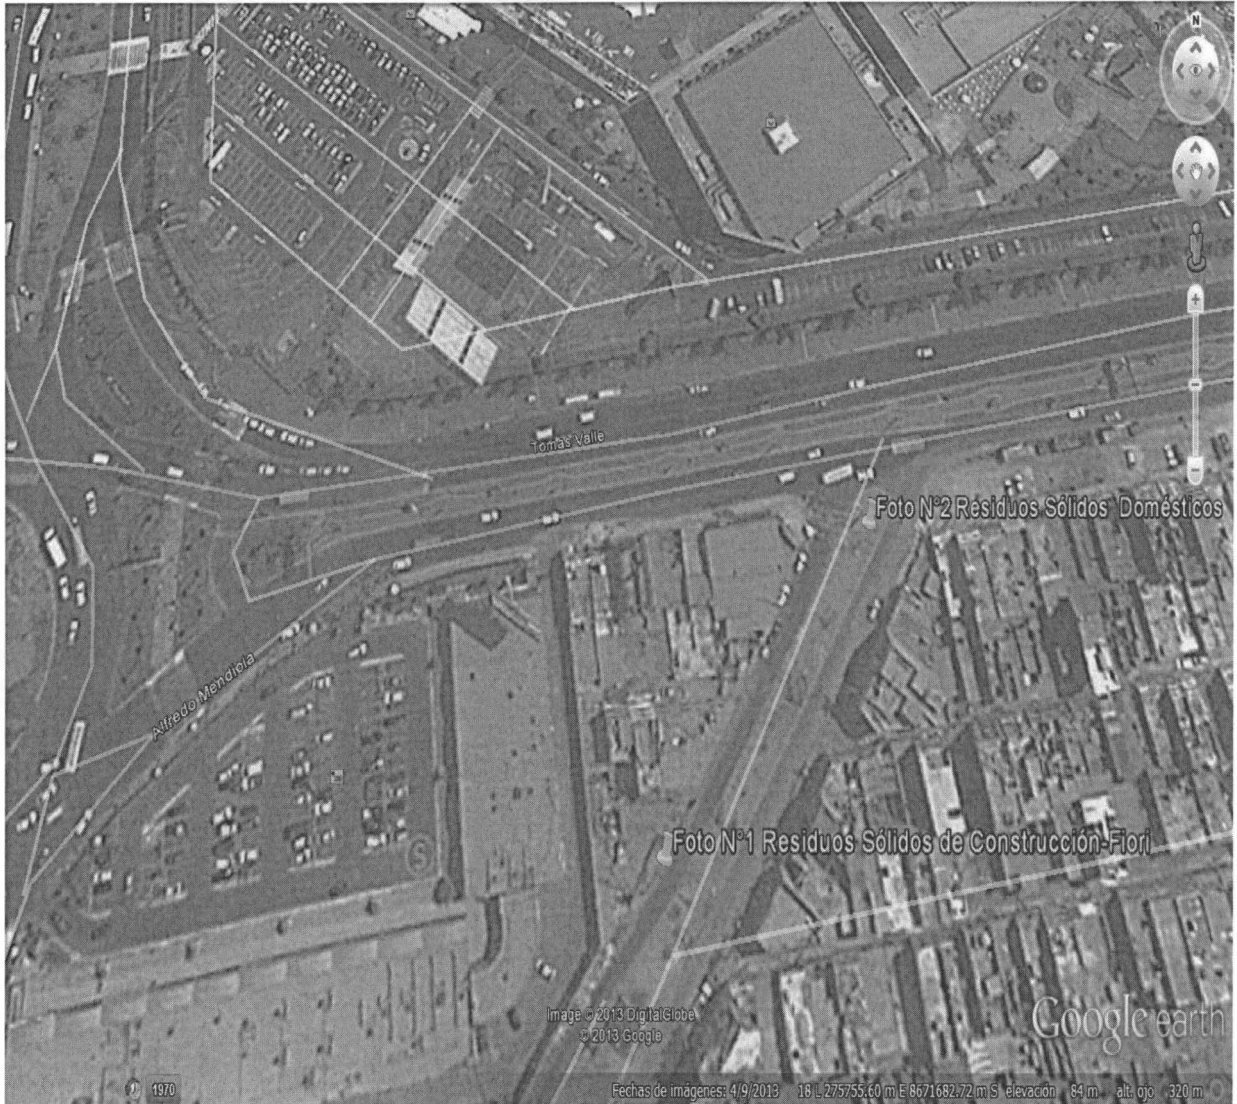
**PUNTOS GEOREFERENCIADOS N° 01
CUADRO N° 01**

N° de Foto	Identificación y Observación del lugar evaluado	Coordenadas GPS	Altitud m.s.n.m.
1,2	Evidencia de Residuos Sólidos Domésticos y Construcción en Terminal de Fiori con Av. Tomás Valle	18L 275765 UTM 8671625; 18L 275818 UTM 8671685	88

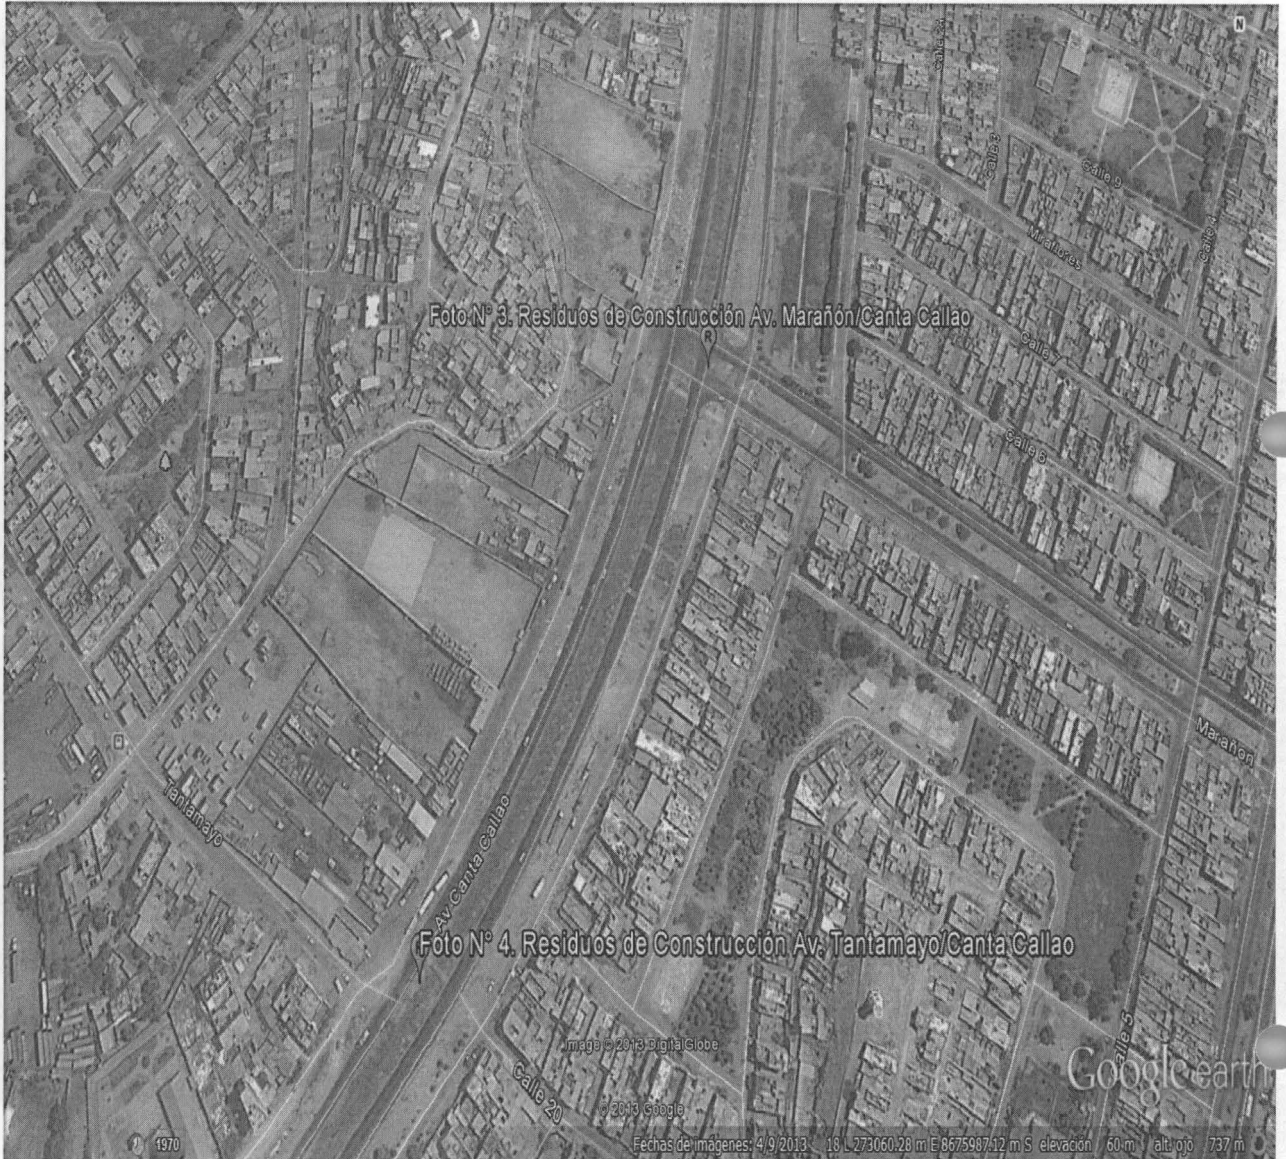
PUNTOS GEOREFERENCIADOS N° 02 CUADRO N° 02

N° de Foto	Identificación y Observación del lugar evaluado	Coordenadas GPS	Altitud m.s.n.m.
3,4	Evidencia de Residuos Sólidos de la Construcción (residuos de demolición como ladrillos, cemento, escombros) en el cruce de las Avenidas Marañón y Tantamayo con la Avenida de Canta Callao	18 L 273102 UTM 8676099; 18 L 272933 UTM 8675806	62

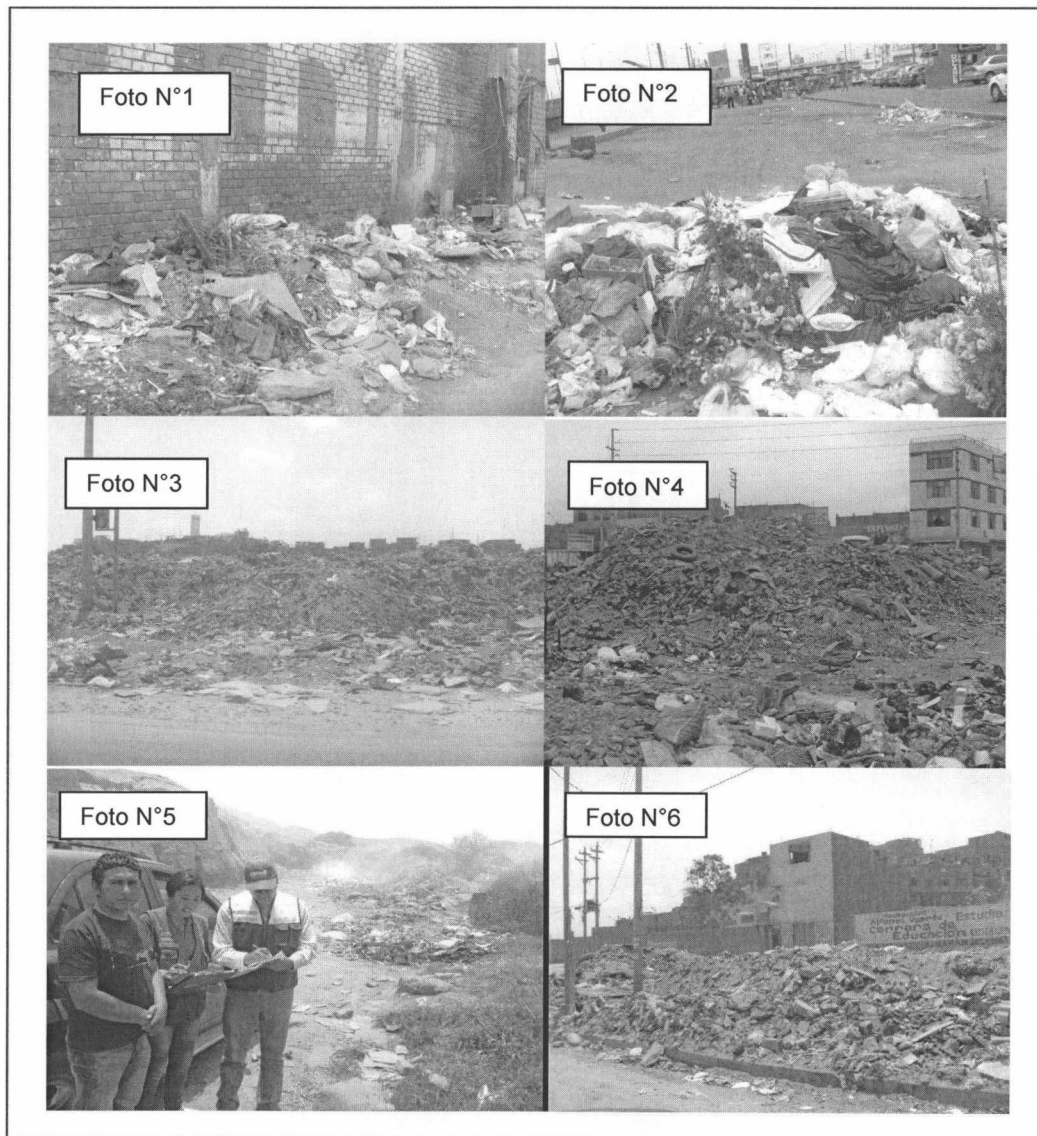
GRUPO DE PUNTOS GEOREFERENCIADOS N° 01
Cuadro N° 01

N° de Foto	Identificación y Observación del lugar evaluado	Coordenadas GPS	Altitud m.s.n.m.
1,2	Evidencia de Puntos Críticos de Residuos Sólidos Domésticos y Construcción en Terminal de Fiori con Av. Tomás Valle.	18L 275765 UTM 8671625; 18L 275818 UTM 8671685	88
3,4	Evidencia de Puntos Críticos de Residuos Sólidos de la Construcción (residuos de demolición como ladrillos, cemento y escombros) en el cruce de las Avenidas Marañón y Tantamayo con la Avenida Canta Callao.	18L 273102 UTM 8676099; 18L 272933 UTM 8675806	62
5,6	Botadero de RR.SS. Domésticos en Centro Arqueológico Muralla de Chuquitanta y Botadero de RR.SS. de Construcción en la Av. Carlos Izaguirre con Avenida Urlo.	18L 270401.84 UTM 8677792.39; 18L 271130 UTM 8673731	31

- De acuerdo a la categorización del botadero conforme a la Guía Técnica para la Clausura y Conversión de botaderos de residuos sólidos publicado el año 2004 (CONAM), conlleva a la categorización de **ALTO RIESGO** por tanto deberá Clausurarse y/o ser eliminado el Botadero, georeferenciado (GPS 18L 271130, UTM 8673731 a 31 m.s.n.m.).
- Deberán promover su programa de educación ambiental para su concientización y sensibilización ambiental a fin de una mejor calidad de vida.
