**INFORME N° 10 - 2015-OEFA/DE-SDCA-CIPASH**

ASUNTO : Identificación de pasivo ambiental del subsector hidrocarburos con código de Ficha OEFA F00208, ubicado en el Lote VII/VI (ex Lote VII), en el distrito de La Brea de la provincia Talara del departamento de Piura.

### III. IDENTIFICACIÓN DE PASIVO AMBIENTAL DEL SUBSECTOR HIDROCARBUROS CON CÓDIGO DE FICHA OEFA N° F00208

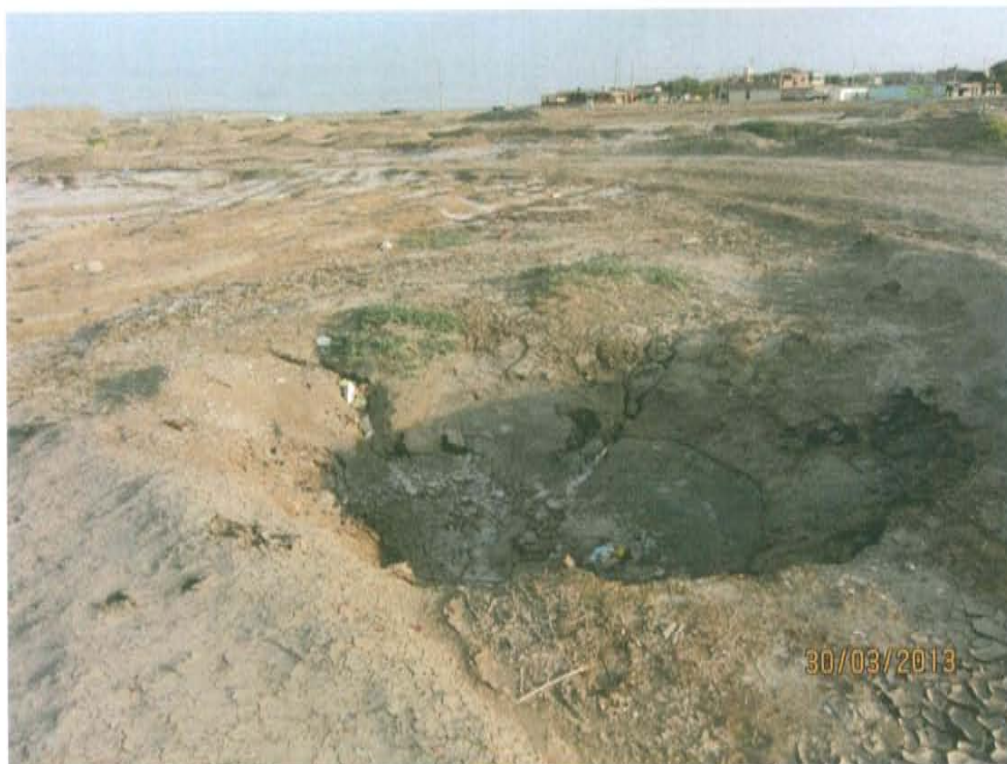
Fotografía N° 1. Vista de la posible ubicación del pozo, se aprecia suelo contaminado por hidrocarburos en el interior del hoyo.

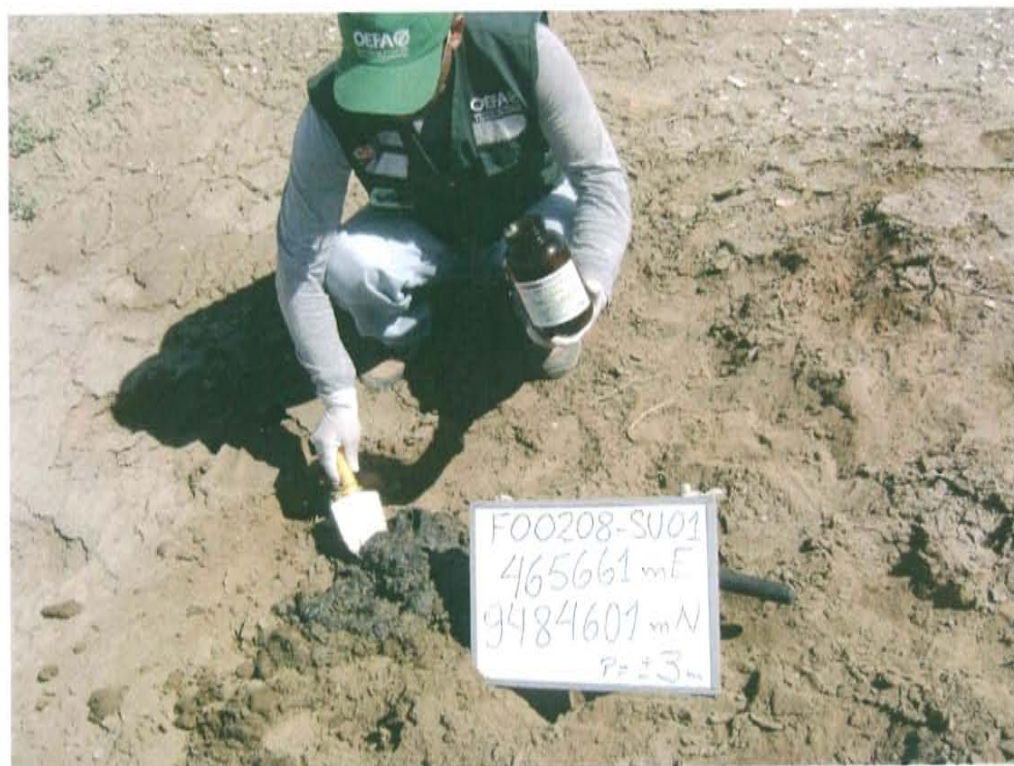
Fotografía N° 2. Punto de muestreo F00208-SU01 donde se aprecia suelo contaminado por hidrocarburos hasta una profundidad de 1,2 m de profundidad.

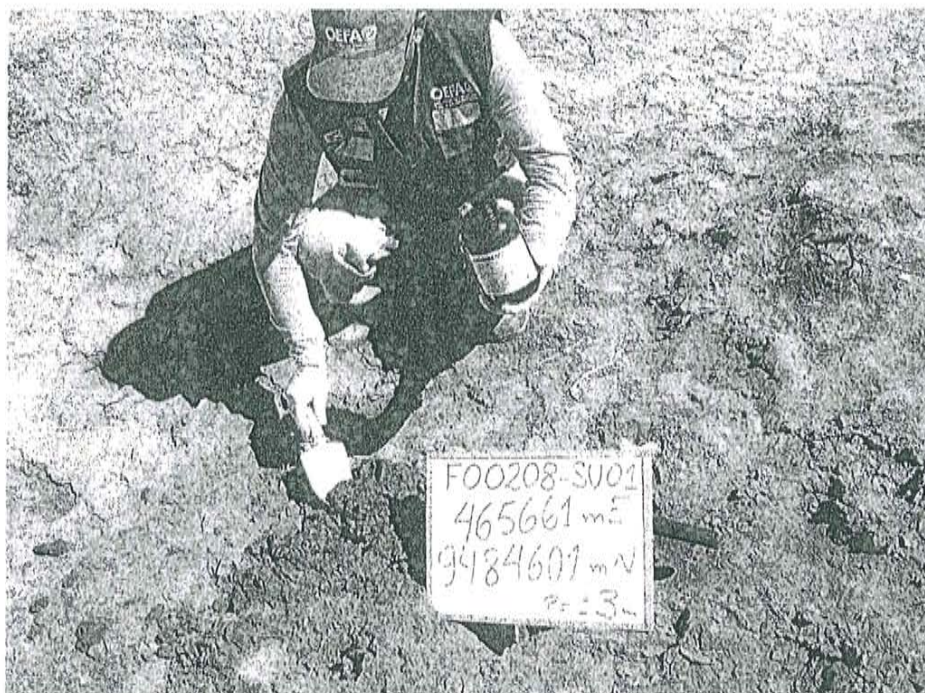
Fotografía N° 1. Toma de muestra de suelo en el punto F00208-SU01, ubicado a 0 m aproximadamente del pozo T\_303.

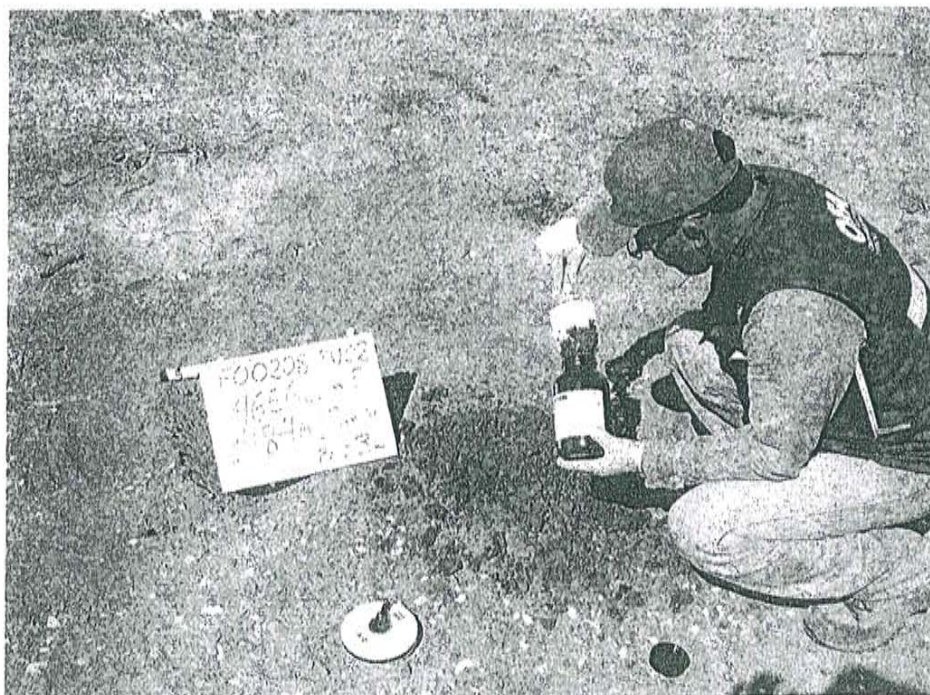
Fotografía N° 2. Toma de muestra de suelo en el punto F00208-SU02, ubicado a 20 m aproximadamente del pozo T\_303.

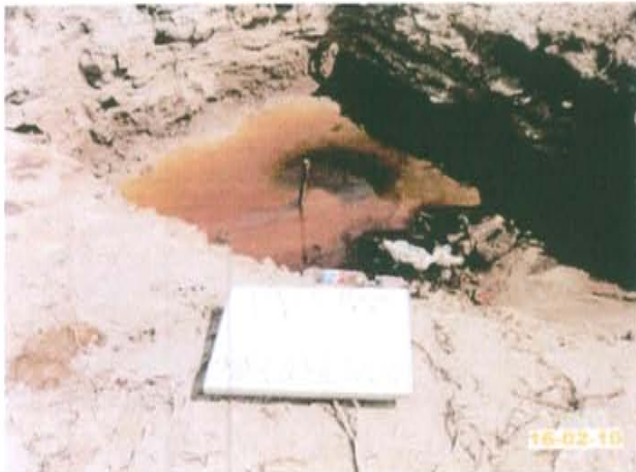
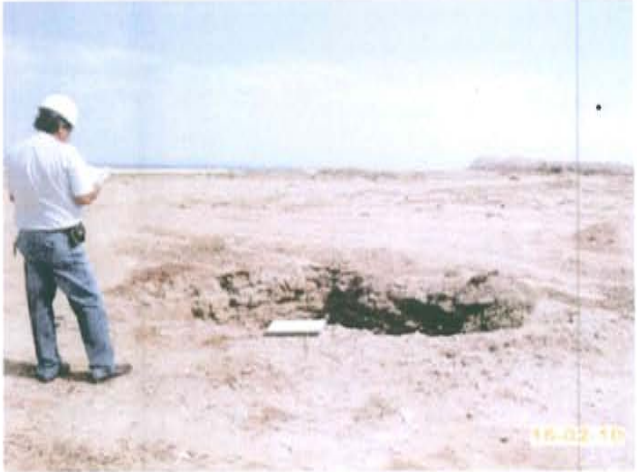
| Pozo inactivo en hoyo de tierra con líquido aceitoso y signos de manipulación por terceros. Fue tipificado en Informe de Perúpetro el 2002 como pasivo APA se encuentra en una plataforma antigua y con signos de deterioro en cercanías a a playa en caleta San pablo. Representa un pasivo ambiental descubierto actualmente. | | | | |
| Inadecuado abandono de pozo por antigua actividad de exploración y explotación de hidrocarburos | | | | |
