INFORME N° 00075-2024-OEFA/DEAM-SSIM

ASUNTO : Informe de evaluación ambiental para la identificación del sitio impactado por actividades de hidrocarburos con código S0059-A, ubicado en la microcuenca CORR-02, en el ámbito de la cuenca del río Corrientes, distrito Trompeteros, provincia y departamento Loreto

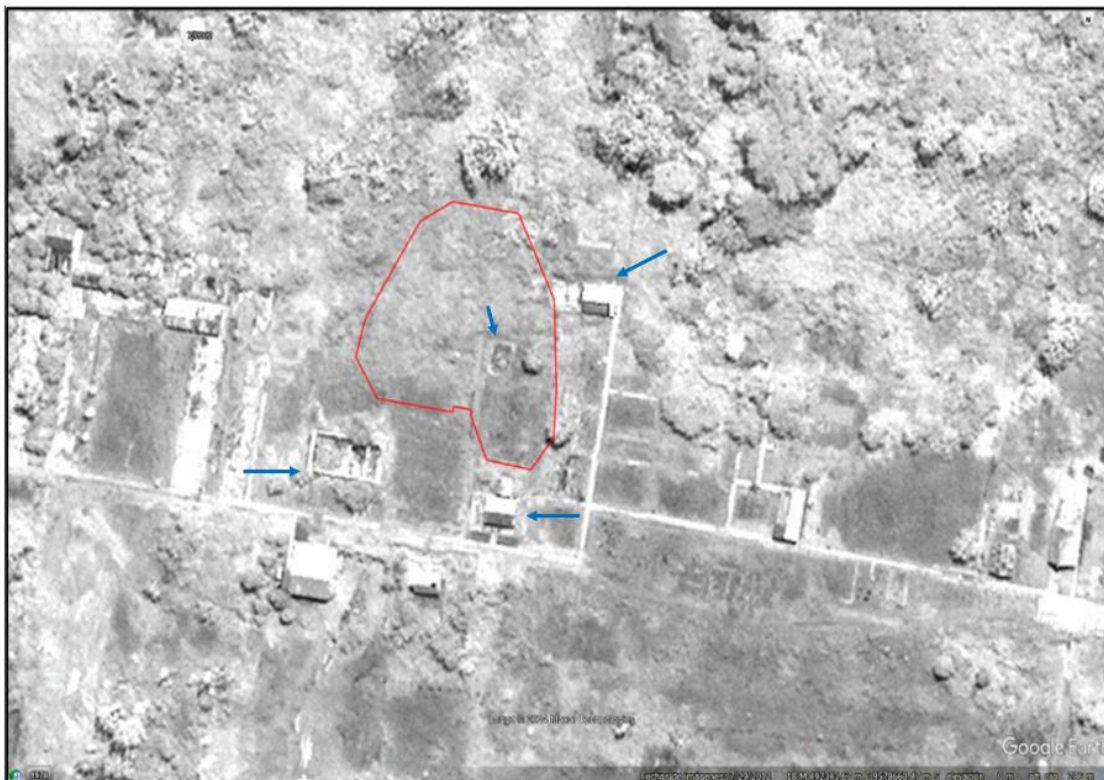
Figura 3.2. Imagen satelital del 2012, obtenida del Google Earth, donde se puede apreciar bases e instalaciones de oficinas, etc. (indicadas con flechas de color azul en los alrededores de la zona donde actualmente se ubica el sitio S0059-A (indicada con línea roja)

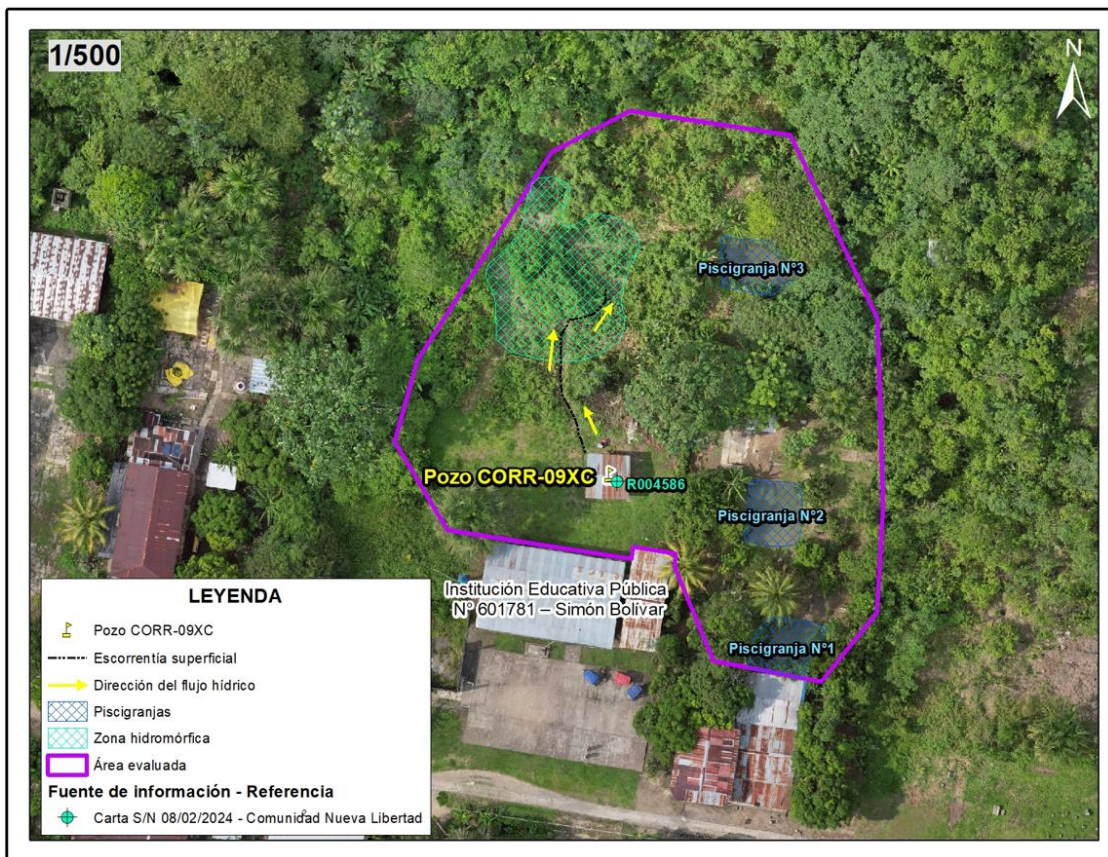
Figura 4.2. Información asociada al sitio S0059-A

En la siguiente figura se muestra la ubicación espacial de la referencia asociada al sitio S0059-A.

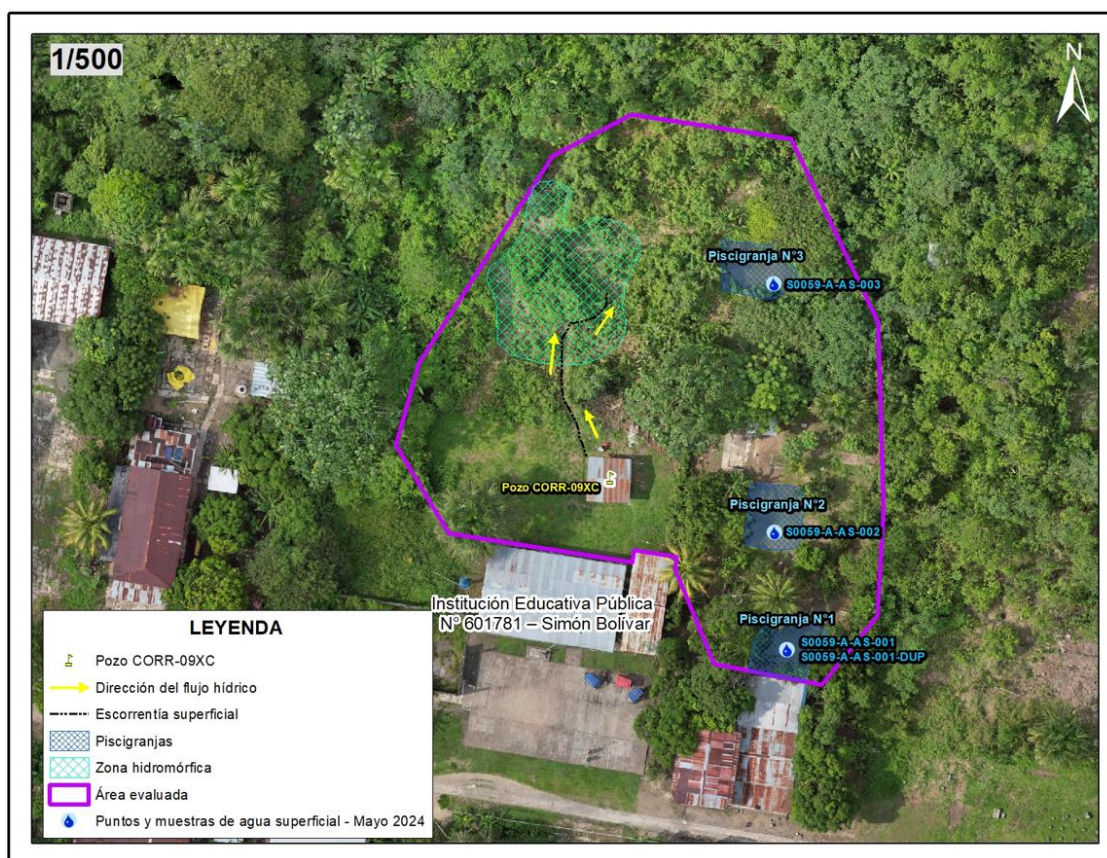
La distribución de las muestras se presenta en la Figura 7.3 y Anexo A.3.

Figura 7.3. Ubicación del punto de muestreo y muestras de agua superficial para el sitio S0059-A

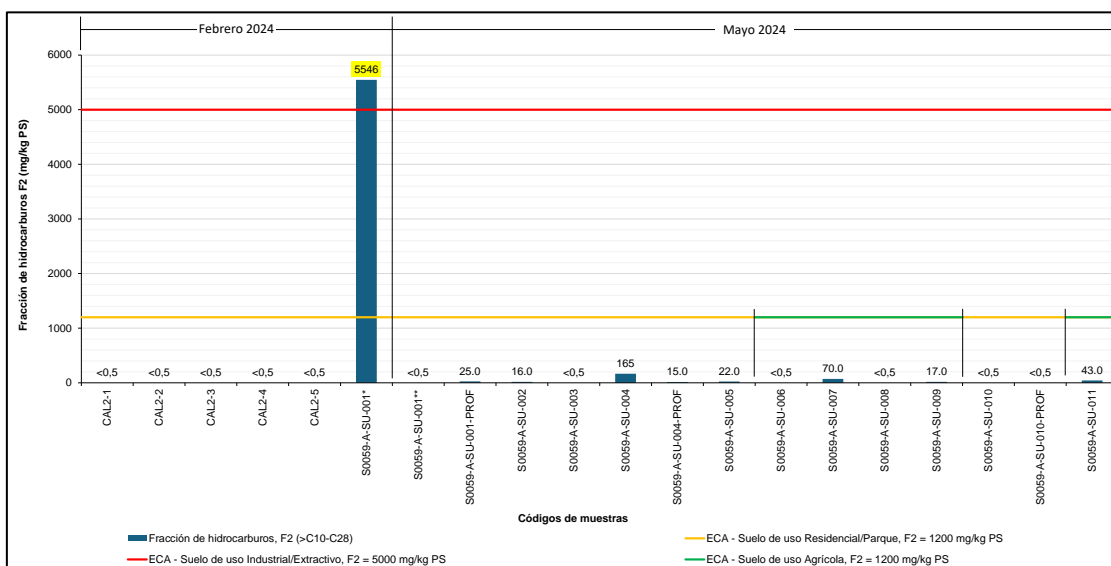
En la Figura 8.1, se presenta concentración de fracción de hidrocarburos F2 en las muestras de suelo tomadas en el sitio S0059-A; de las 20 muestras de suelo tomadas en el sitio S0059-A, 1 muestra con código S0059-A-SU-001 (tomada a una profundidad de 1,00 m – 1,27 m en la zona donde se encuentra el pozo CORR-09XC) supera los ECA para Suelo, uso industrial/extractivo, para este parámetro.

Figura 8.1. Resultados de fracción hidrocarburo F2 de las muestras de suelo en el sitio S0059-A

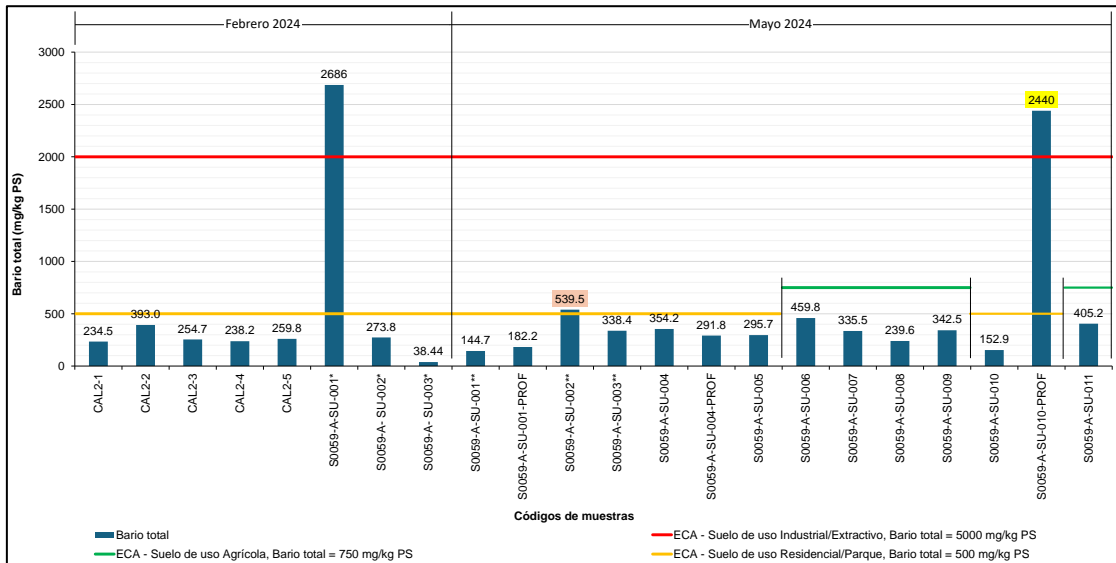
Figura 8.3. Resultados de bario total de las muestras de suelo en el sitio S0059-A

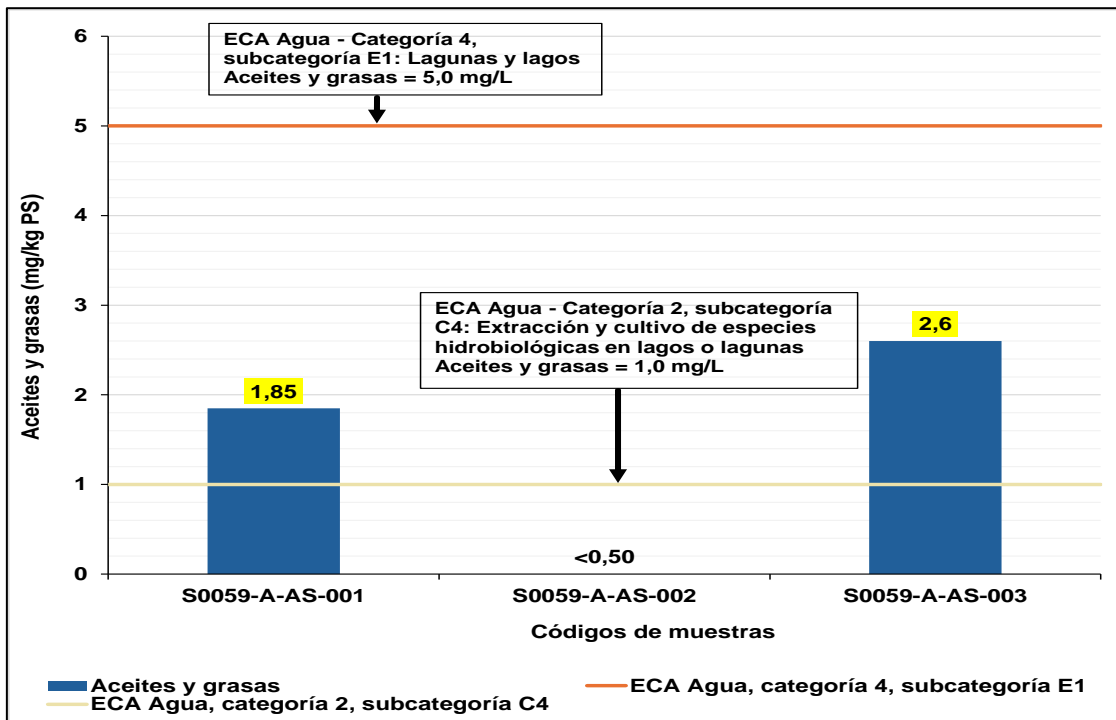
Figura 8.9. Resultados de aceites y grasas de las muestras de agua superficial en el sitio S0059-A
