**INFORME N° 306 - 2014-OEFA/DE-SDCA-CIPASH**

**ASUNTO** : Identificación de pasivo ambiental del subsector hidrocarburos con código de Ficha OEFA F02097, ubicado en el Lote VII/VI (ex Lote VII), en el distrito de La Brea Negritos de la provincia Talara del departamento de Piura.

### III. IDENTIFICACIÓN DE PASIVO AMBIENTAL DEL SUBSECTOR HIDROCARBUROS CON CÓDIGO DE FICHA OEFA F02097

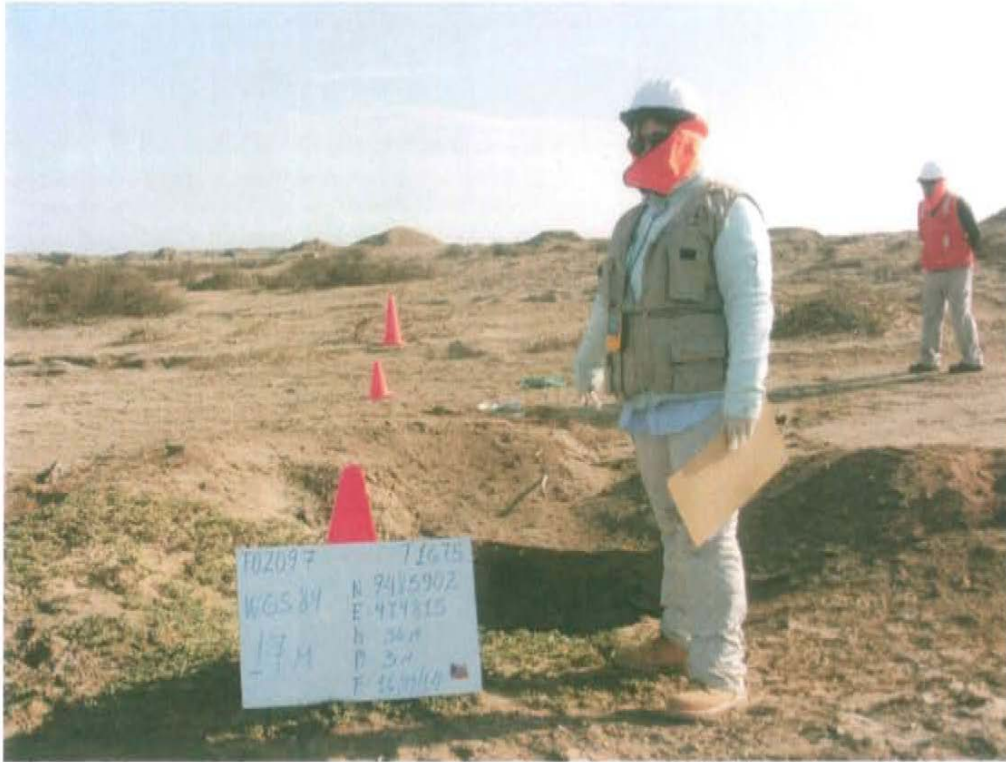
Fotografía N° 1. Pozo T1675 no ubicado superficialmente pero se presume se encuentra dentro de una excavación de sección circular.

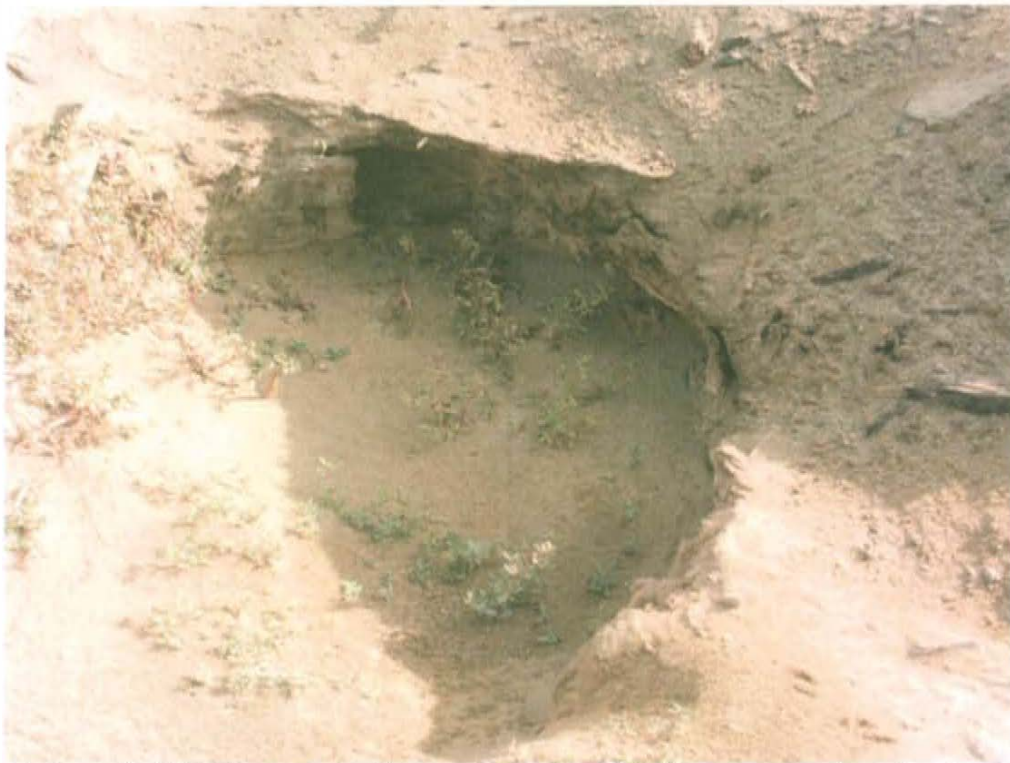
Fotografía N° 2. La excavación parcialmente cubierta con arena de naturaleza eólica sobre el cual se observa vegetación estacional y con restos de madera en su alrededor.

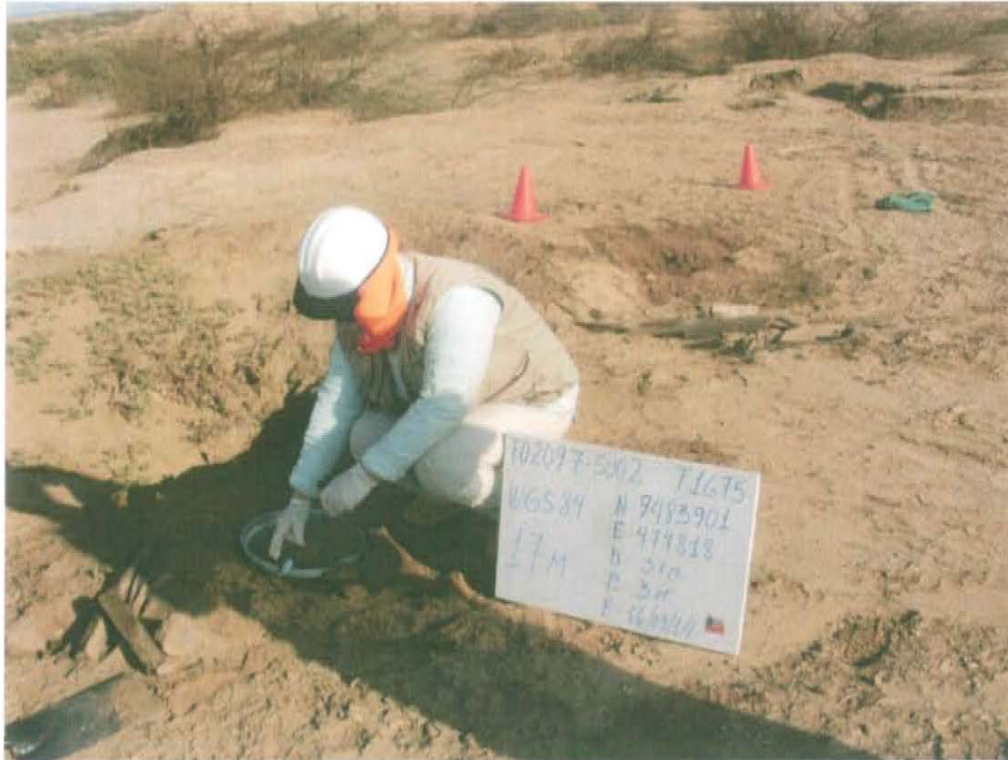
Fotografía N° 3. Alrededor de la excavación se observan montículos de suelos con hidrocarburos

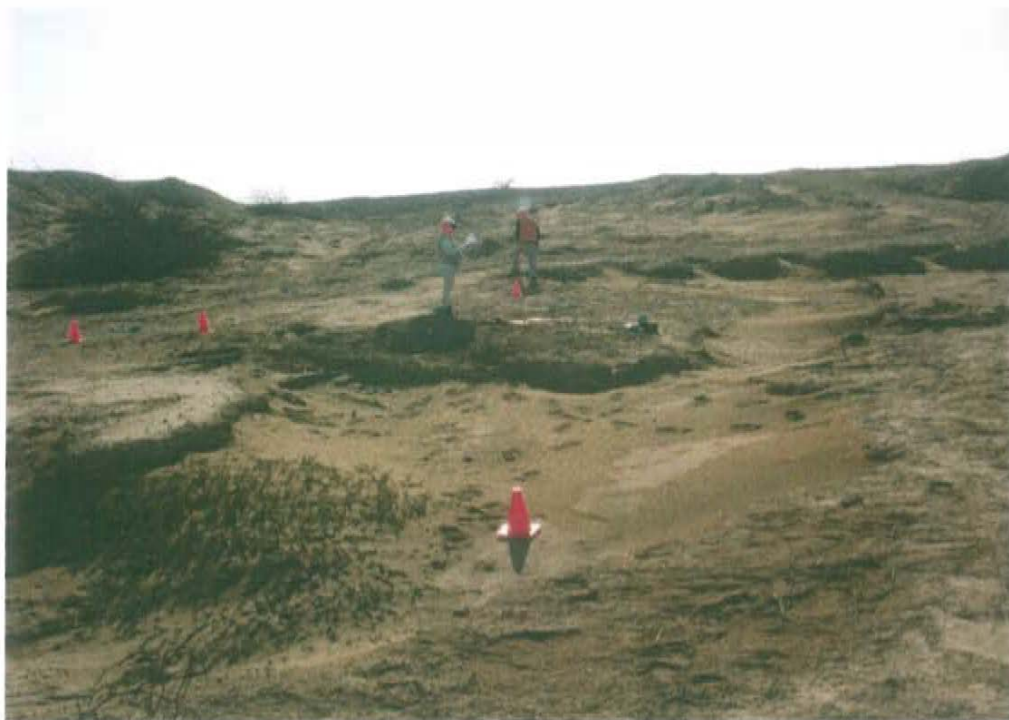
Fotografía N° 4. Vista panorámica de la ubicación del pozo no ubicado superficialmente, se observa una antigua vía no operativa actualmente.

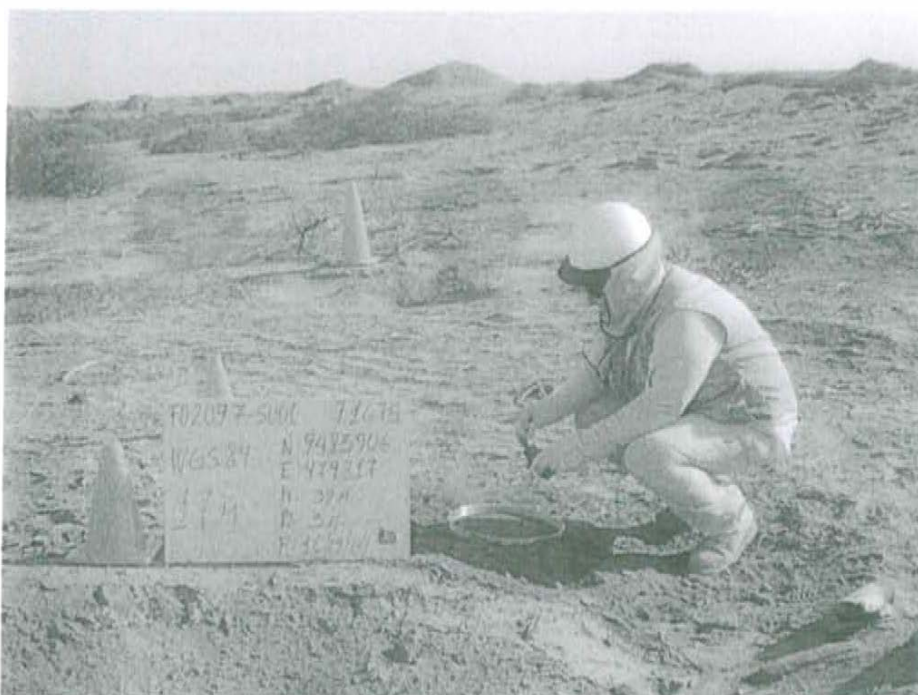
Fotografía N° 1. Toma de muestra de suelo en el punto F02097-SUO1, ubicado a 4 m aproximadamente del Pozo T1675.

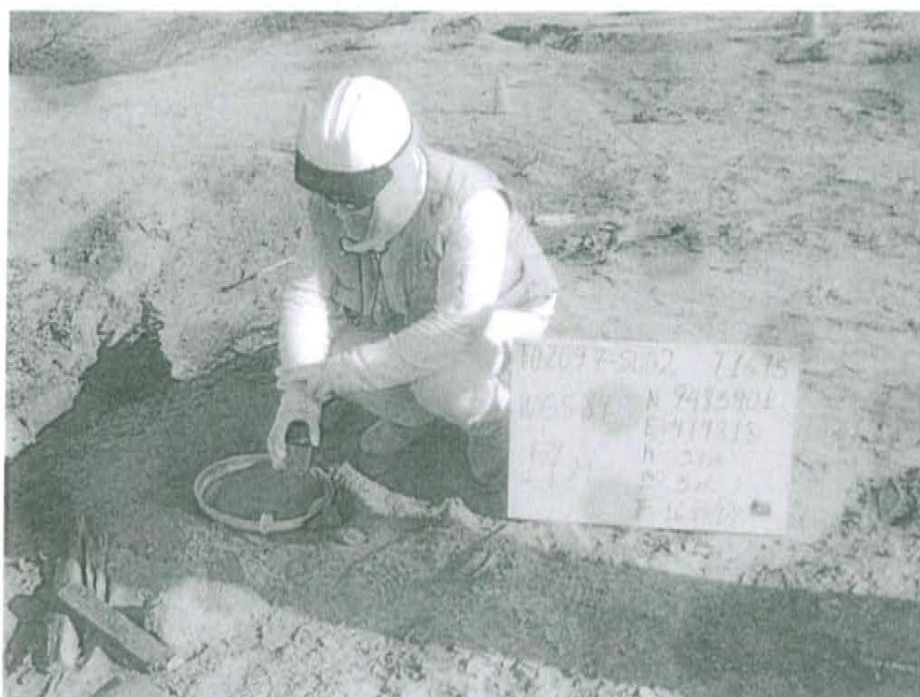
Fotografía N° 2. Toma de muestra de suelo en el punto F02097-SUO2, ubicado a 1.3 m aproximadamente del Pozo T1675.

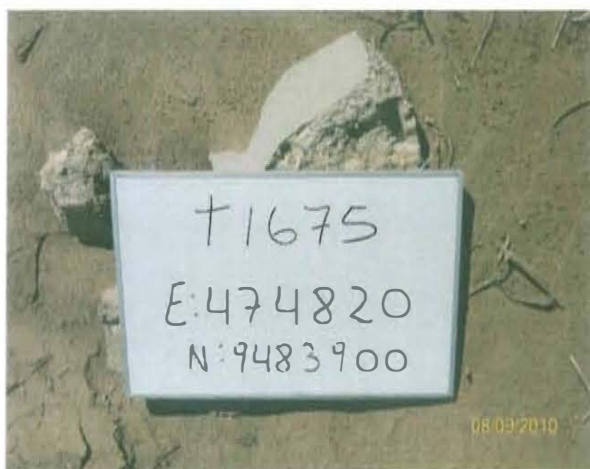
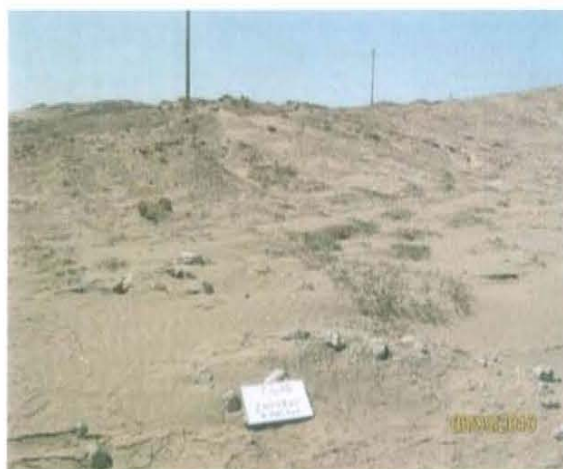
**3. REGISTRO FOTOGRÁFICO**

Pozo ATA, no se encontró evidencia de casing o cabezal, restos de concreto, madera y fierro, sin acceso vehicular y escasa vegetación en la zona.

Inadecuado Abandono de Pozo
