Título del estudio : Monitoreo de calidad del agua en el ámbito de influencia de la actividad industrial pecuaria, distrito y provincia de Lamas, departamento de San Martín

Fecha de ejecución : Del 19 al 25 de febrero de 2020

Fecha de aprobación : 10/03/2020 Reporte N° : RC-016-2020-STECC

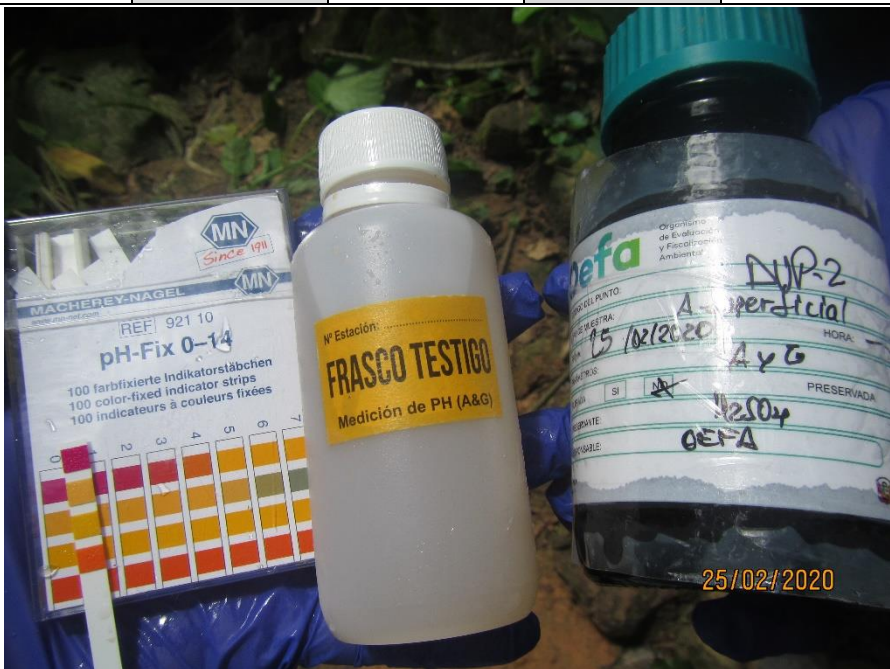
Distrito	Lamas	Provincia	Lamas	Departamento	San Martín
Fotografía 10 ASL-6

Fecha: 25/02/2020					
Hora: 10:45					
Coordenadas UTM -WGS 84 – Zona 18 M					
Este (m): 334593					
Norte (m): 9289594					
Altitud (m s. n. m.): 480					
Precisión: ± 4					
Descripción:		Muestra duplicada (DUP-2) de Aceites y Grasas recolectada en el punto ASL-6, preservada con ácido sulfúrico (pH<2).

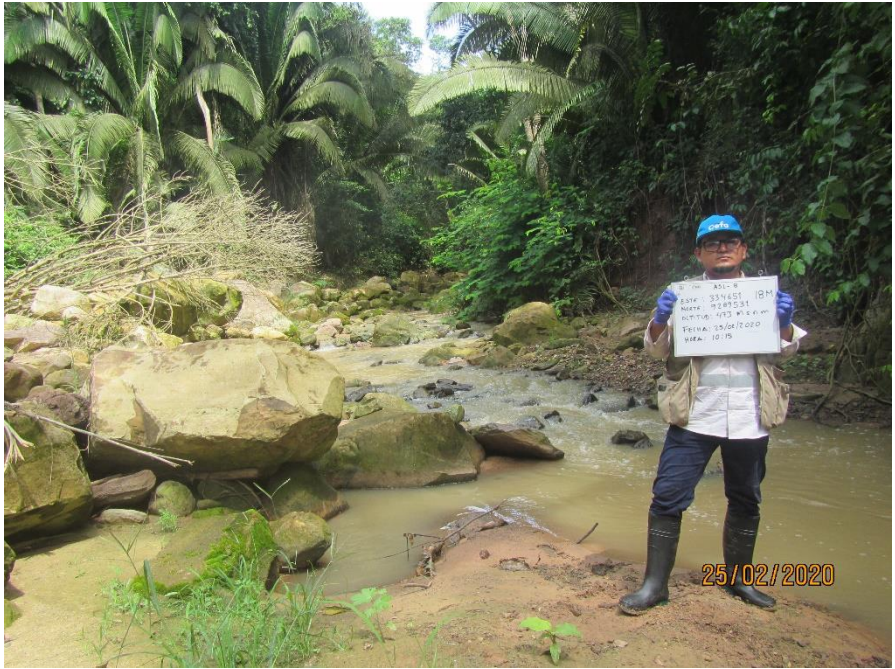
Distrito	Lamas	Provincia	Lamas	Departamento	San Martín
Fotografía 13 ASL-8

Fecha: 25/02/2020					
Hora: 10:15					
Coordenadas UTM -WGS 84 – Zona 18 M					
Este (m): 334651					
Norte (m): 9289531					
Altitud (m s. n. m.): 473					
Precisión: ± 4					
Descripción:		Punto de muestreo ASL-8, ubicado en la Q. Shupishiña, aproximadamente 80 m después de la confluencia con la Q. Romeroyacu

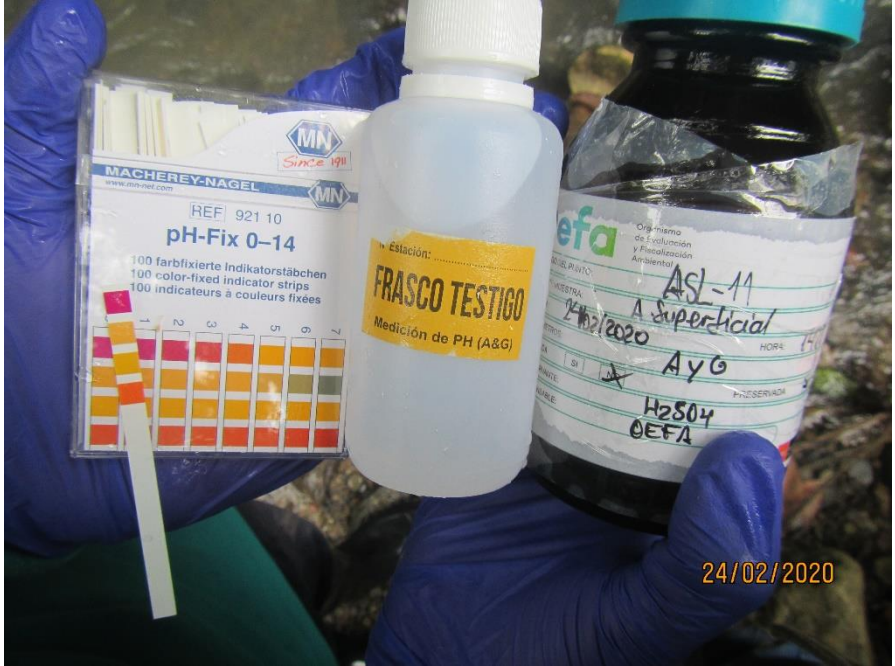
Distrito	Lamas	Provincia	Lamas	Departamento	San Martín
Fotografía 20 ASL-11

Fecha: 24/02/2020					
Hora: 14:10					
Coordenadas UTM -WGS 84 – Zona 18 M					
Este (m): 334337					
Norte (m): 9290782					
Altitud (m s. n. m.): 572					
Precisión: ± 4					
Descripción:		Muestra de Aceites y Grasas del punto ASL-11 preservada con ácido sulfúrico (pH<2).
