## INFORME N° 99 - 2014-OEFA/DE-SDCA-CIPASH

**ASUNTO** : Identificación de pasivo ambiental del subsector hidrocarburos  
con código de Ficha OEFA F01572, ubicado en el Lote VII/VI (ex  
Lote VI), en el distrito de Lobitos de la provincia Talara del  
departamento de Piura.

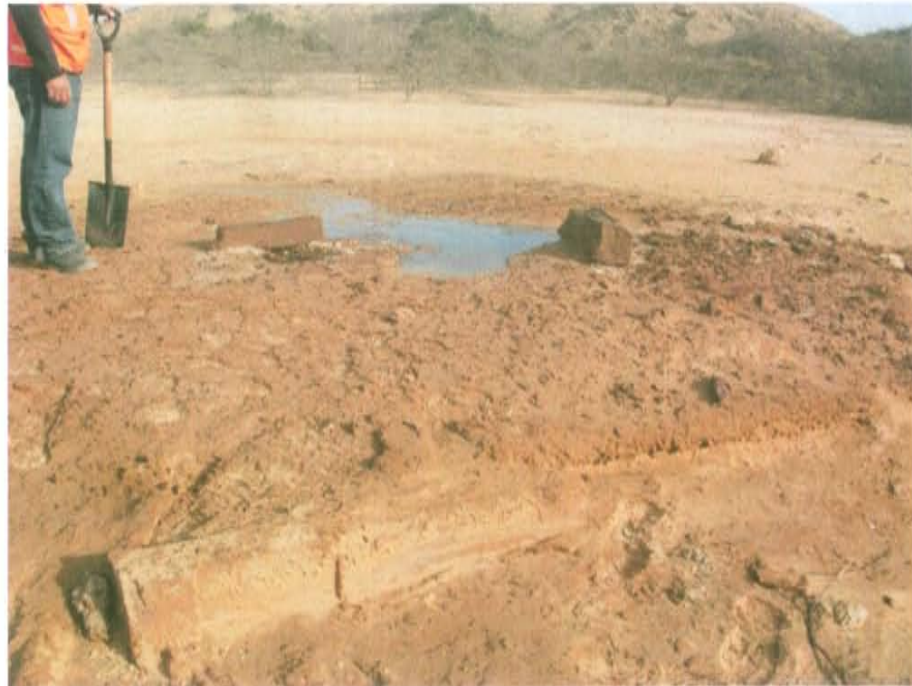
14. Durante la evaluación in situ realizada por el OEFA el 06 de agosto de 2014, se observó en la parte central del terraplén habilitado sobre un área circular de 20 m de diámetro suelos húmedos por afloramiento de líquido que fluye de dos pozos que se encuentran equidistantes a 0,8 m; asimismo, se apreció burbujeo proveniente de estas dos zonas, que corresponden a las emisiones gaseosas. Luego de una pequeña excavación de 0,4m en estos dos puntos se observó el tubo de revestimiento sobre el cual emerge el tubo de 1,5 pulgadas de diámetro aproximadamente para cada caso, cabe recalcar que se encuentran abiertas al ambiente. Al percibir emisiones gaseosas provenientes del pozo se realizó evaluación complementaria el 5 de octubre de 2014 (ver anexos 1,2 y 3).

Fotografía N° 1. Vista del Pozo L\_1665, a nivel del suelo se observa afloramiento y burbujeo.

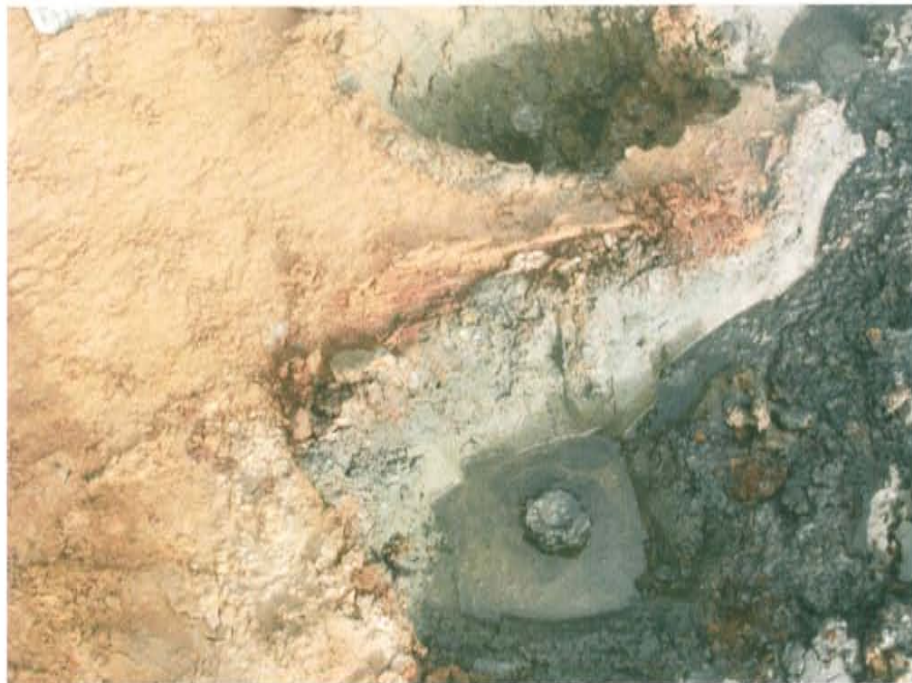
16. En ese sentido, de la revisión documentaria y evaluación in situ se tiene que el pozo se encuentra mal abandonado, toda vez que no cuenta con un último tapón de cemento desde los doscientos (200) metros de profundidad hasta la superficie como señala el Artículo 200 ° del Decreto Supremo N° 032-2004-EM - Reglamento de las Actividades de Exploración y Explotación de Hidrocarburos<sup>6</sup>. Además, no cuenta con varilla de acero de dos (2) metros de altura con el número del pozo conforme se establece en el Artículo 203 ° del Decreto Supremo N° 032-2004-EM - Reglamento de las Actividades de Exploración y Explotación de Hidrocarburos. Finalmente por presentar suelo contaminado con hidrocarburos en el área circundante al pozo y emisiones gaseosas provenientes del mismo.

Fotografía N° 2. Después de una pequeña excavación se observan dos varillas metálicas abiertas por donde aflora el líquido y se percibe emisiones gaseosas.

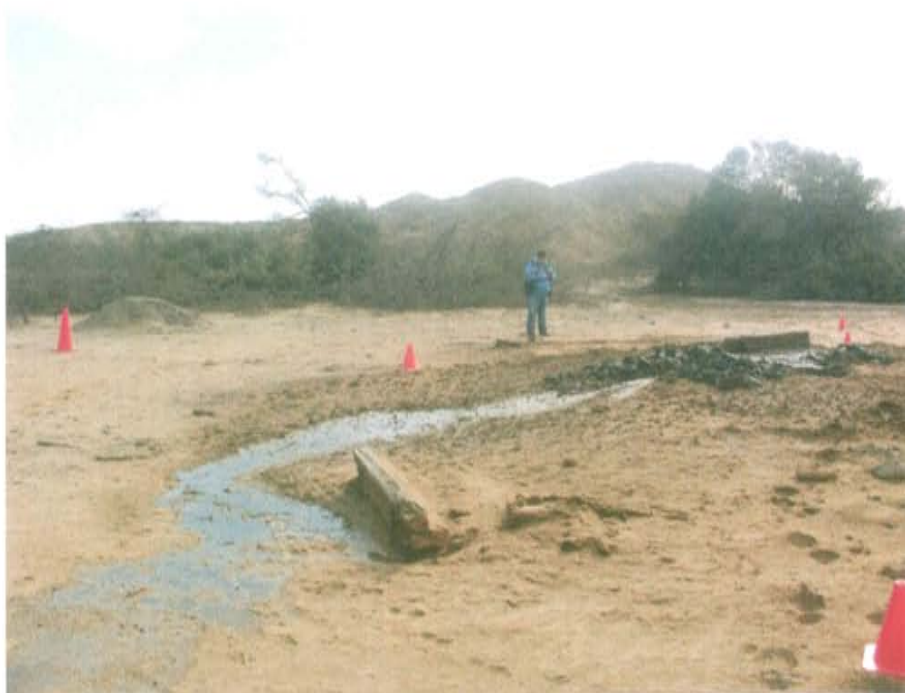
Fotografía N° 3. Vista panorámica donde se aprecia el relieve plano al pie de un monte con vegetación arbustiva del matorral.

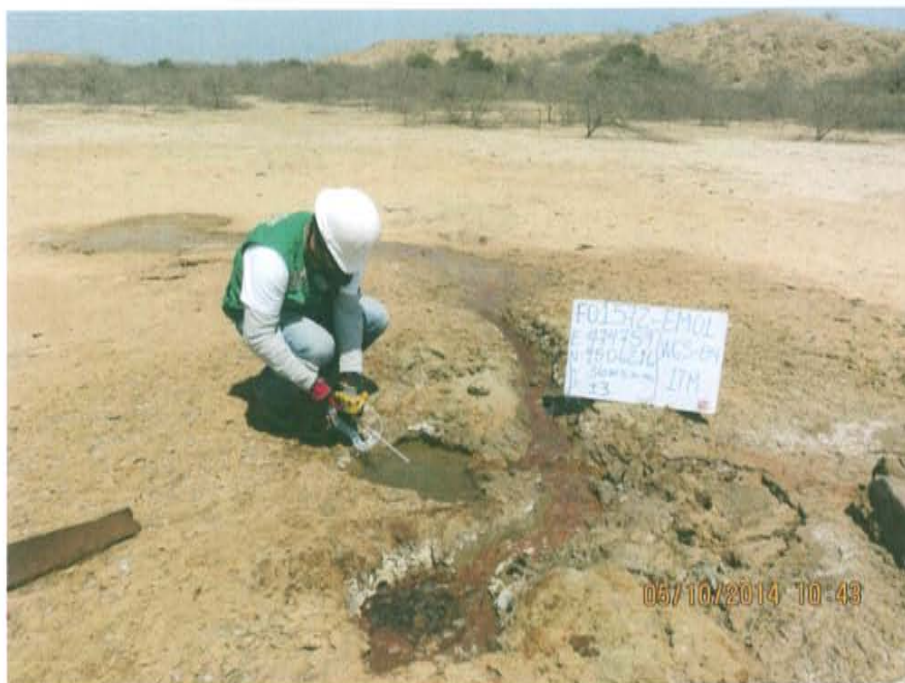
26. Los resultados obtenidos en boca de pozo (F01572-EM01) muestran la presencia de COVs y que el Límite Inferior de Explosividad (LEL) alcanza valores de 0 hasta 13%, evidenciando que las emisiones gaseosas fugitivas provenientes del pozo están compuestas por una mezcla de gases con características combustibles y que bajo ciertas condiciones podrían constituir una zona inflamable en boca de pozo. Las concentraciones de H<sub>2</sub>S, no son consideradas relevantes en esta composición de gases ya que fueron detectadas en muy bajas concentraciones. Cabe señalar que los gases se están disolviendo en el fluido líquido que aflora.

Fotografía N° 4. Medición en el punto F01572-EM01, ubicado en la Fuente de emisión en boca del Pozo L\_1665.

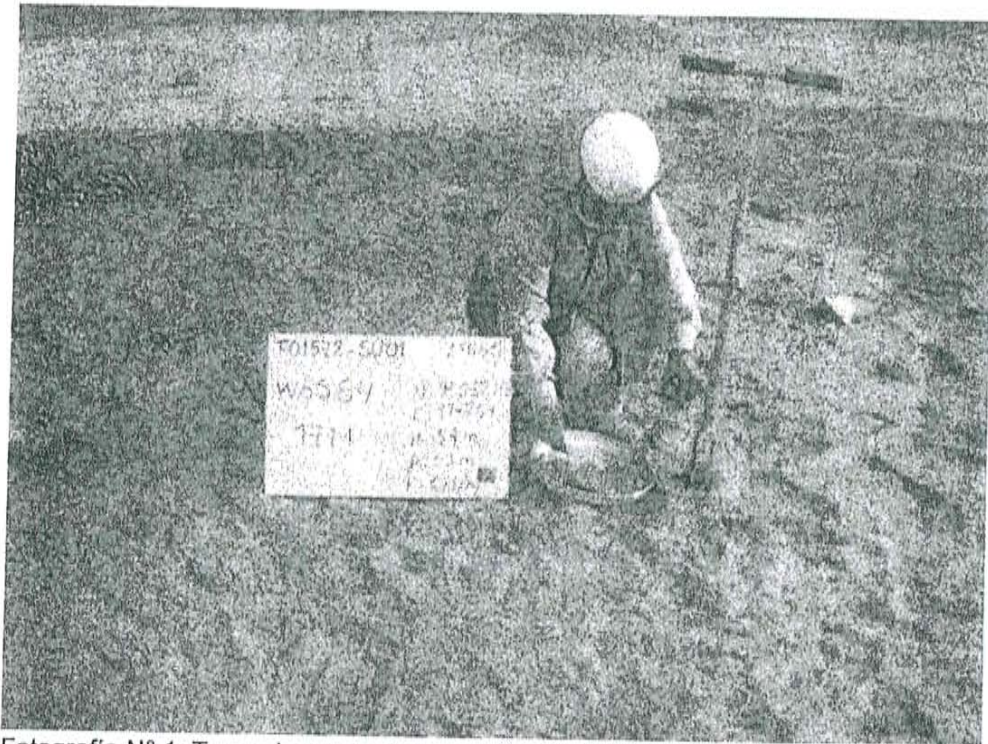
Fotografía N° 1. Toma de muestra de suelo en el punto F01572-SU01, ubicado a 5 m aproximadamente, al sureste del Pozo L1665.

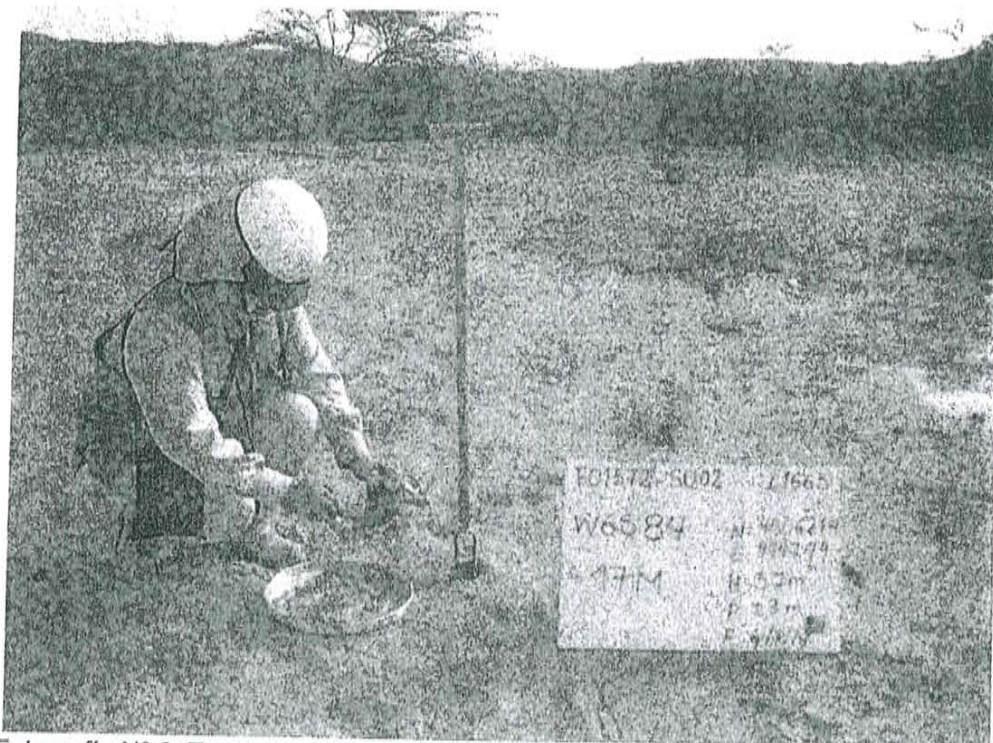
20. Los resultados obtenidos del análisis en el laboratorio evidencian la presencia de suelo contaminado con hidrocarburos, dado que las concentraciones correspondientes a la Fracción de hidrocarburos F2 y F3 superan el ECA para suelo de uso agrícola.

Fotografía N° 2. Toma de muestra de suelo en el punto F01572-SU02, ubicado a 10 m aproximadamente, noreste del Pozo L1665.

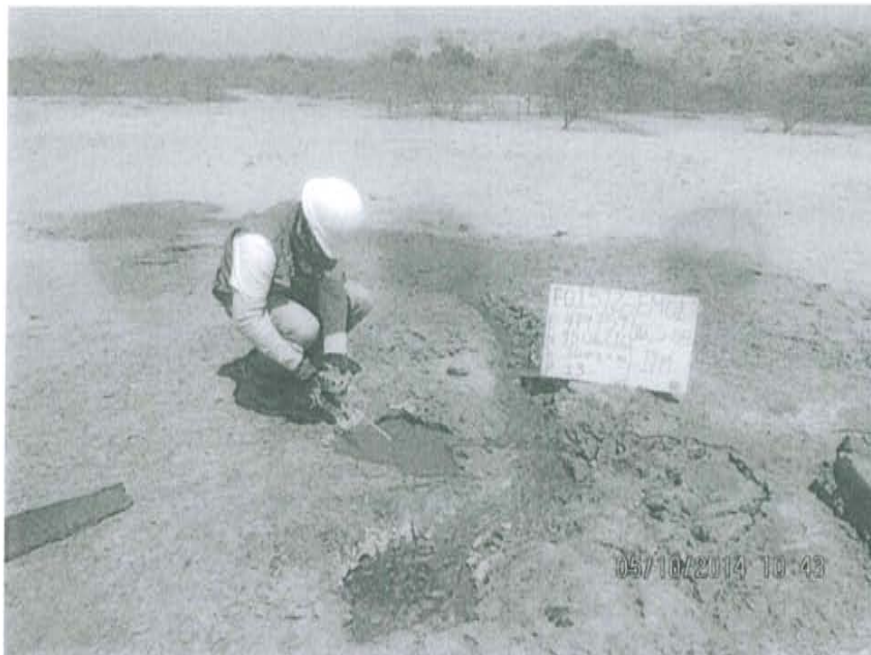
Fotografía N° 1. Medición en el punto F01572-EM01, ubicado en la boca del pozo.

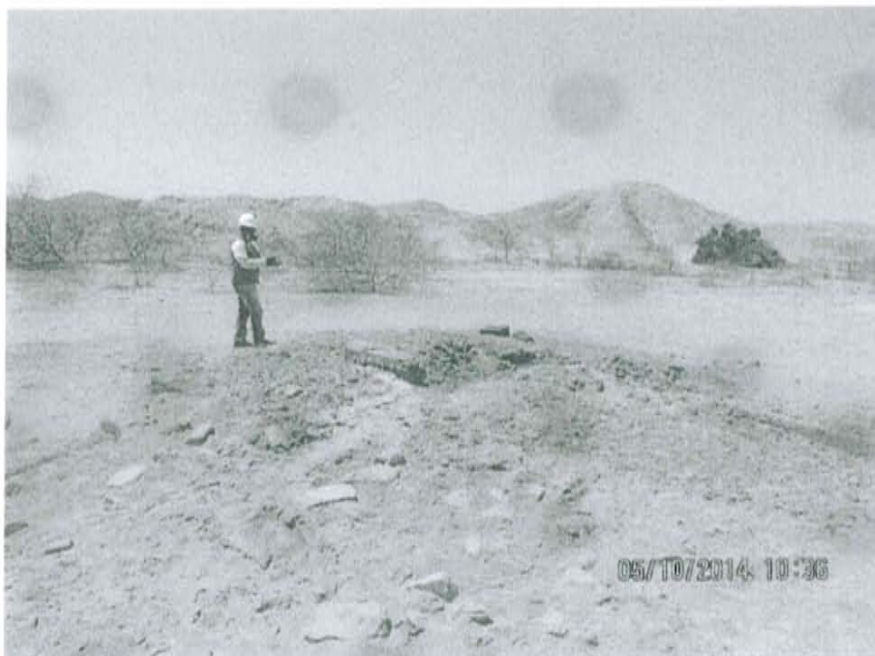
27. Los resultados obtenidos en los alrededores a la ubicación del pozo (F01572-VA01), muestran que no se detectó presencia de LEL, ni H<sub>2</sub>S, la concentración de COVs no es

Fotografía N° 2. Mediciones en F01572-VA01, recorrido en el área circundante alrededor del pozo.

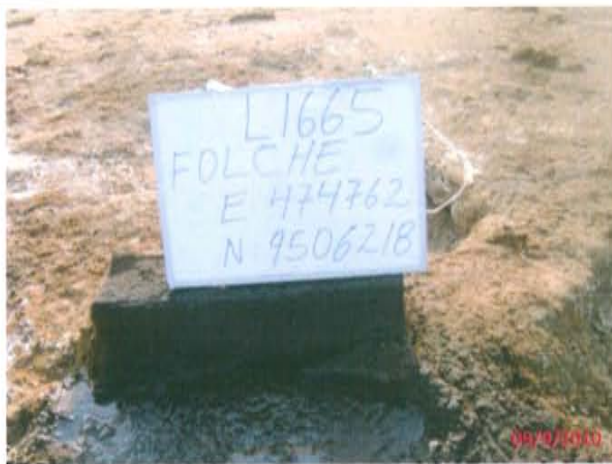
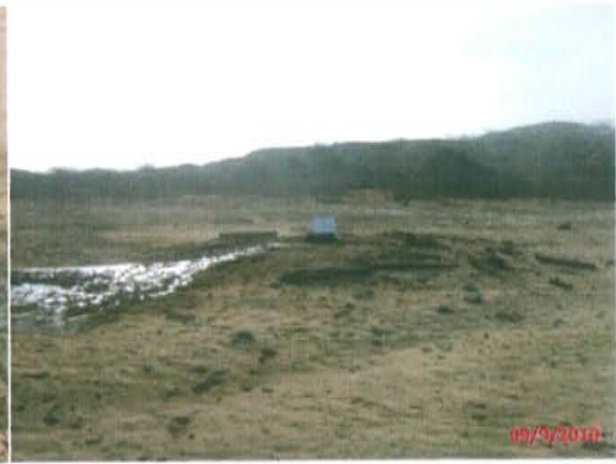
**3. REGISTRO FOTOGRÁFICO**

Del pozo APA L1665 se observa que fluye agua, formando una pequeña laguna. Pozo no tiene cantina, ni acceso ni plataforma. En superficie se visualiza suelo impregnado con hidrocarburos, restos de madera y trozos de concreto. Vegetación típica de la zona.

Pozo mal abandonado
