INFORME N° 289 - 2014-OEFA/DE-SDCA-CIPASH

ASUNTO : Identificación de pasivo ambiental del subsector hidrocarburos con código de Ficha OEFA F01513, ubicado en el Lote VII/VI (ex Lote VII), en el distrito de La Brea de la provincia Talara del departamento de Piura.

III. IDENTIFICACIÓN DE PASIVO AMBIENTAL DEL SUBSECTOR HIDROCARBUROS CON CÓDIGO DE FICHA OEFA F01513

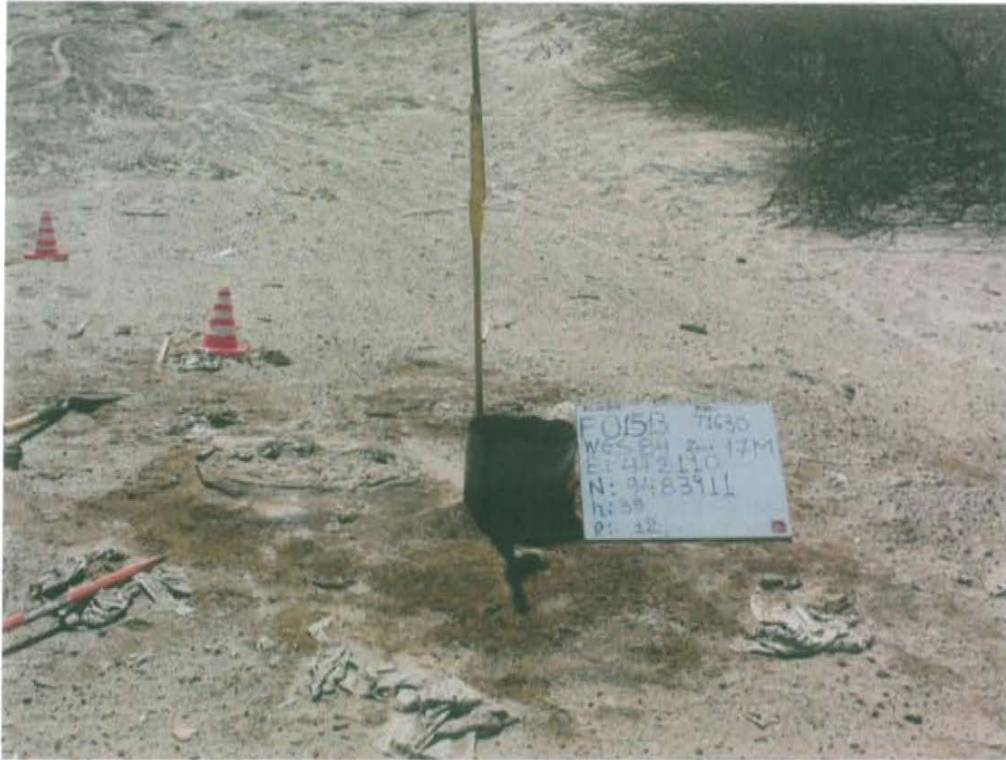
Fotografía N° 1. Identificación del pozo inactivo con código PERUPETRO T1630. Presenta casing abierto al medio ambiente.

14. Durante la evaluación in situ realizada por el OEFA el 07 de agosto de 2014, se observó un pozo inactivo que no presentaba señales ni cerco de prevención, no contaba con plataforma habilitada ni con acceso vehicular hasta el pozo. Asimismo, se observó un casing (tubería de revestimiento) de 13 plg que sobresalía 0,34 m de la superficie del

suelo, el pozo no contaba con brida pero ni con válvulas que aseguren su hermetismo por lo que se le consideró como un pozo abierto. No se observaron afloramientos de fluidos desde el pozo; sin embargo se realizó la medición de las emisiones gaseosas fugitivas evidenciándose la presencia de compuestos orgánicos volátiles así como un valor medio del límite inferior de explosividad (ver anexos 1, 2 y 3).

16. En ese sentido, de la revisión documentaria y evaluación in situ se tiene que el pozo se encuentra mal abandonado, toda vez que no se encuentra herméticamente cerrado, ni en condiciones seguras para el abandono, conforme se establece en el Artículo 2° del Decreto Supremo N° 032-2004-EM - Reglamento de las Actividades de Exploración y Explotación de Hidrocarburos⁶. Además de presentar suelo contaminado con hidrocarburos en el área circundante al pozo y emisiones gaseosas fugitivas provenientes del pozo.

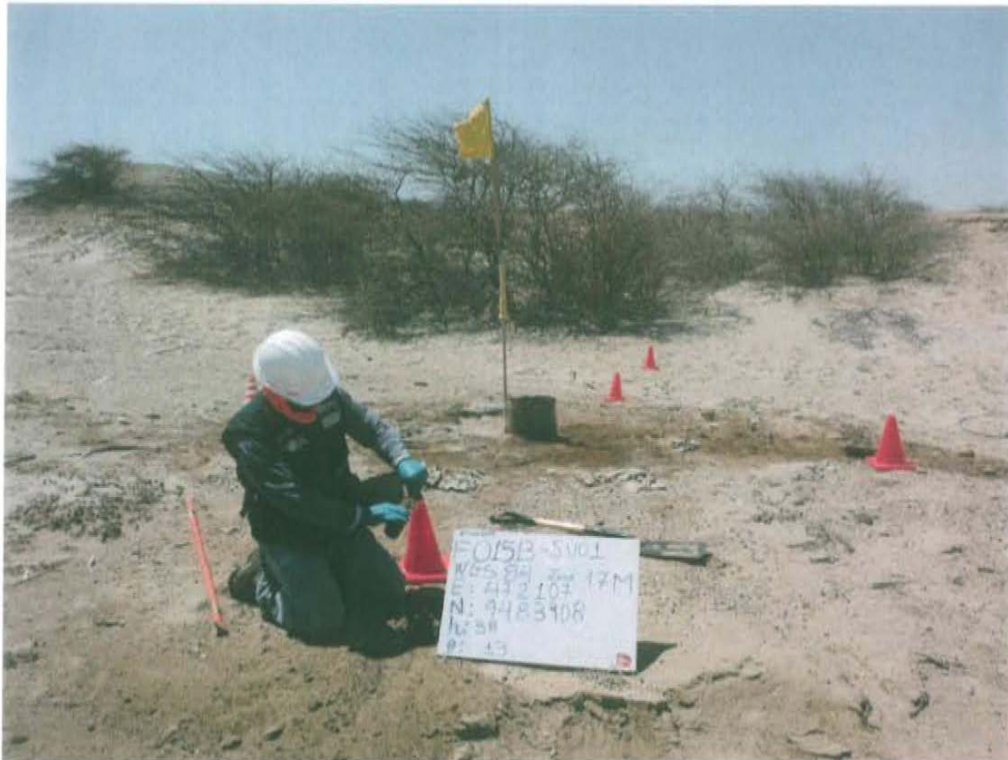
Fotografía N° 3. Toma de muestra de suelo en el punto F01513-SU01, ubicado aproximadamente a 3 m al oeste del Pozo T1630.

17. Producto del recorrido y exploración del área circundante al pozo, se ubicaron dos (2) puntos para la recolección de igual número de muestras puntuales de suelo para su correspondiente análisis en un laboratorio acreditado por INDECOPI. Para la toma de muestra se siguieron los criterios establecidos en la Guía para Muestreo de Suelos en el marco del Decreto Supremo N° 002-2013-MINAM, Estándares de Calidad Ambiental (ECA) para suelo, aprobado con R.M. N° 085-2014-MINAM - Ministerio del Ambiente.
18. La descripción y ubicación de los puntos de muestreo de suelo; así como, los parámetros analizados en laboratorio se detallan en la Tabla 1 (ver anexo 4).

20. Los resultados obtenidos del análisis en laboratorio evidencian la presencia de suelo contaminado con hidrocarburos, dado que las concentraciones correspondientes a la Fracción de hidrocarburos F2 (C10-C28) y Fracción de hidrocarburos F3 (C28-C40), de ambas muestras, superan el ECA para suelo de uso agrícola.

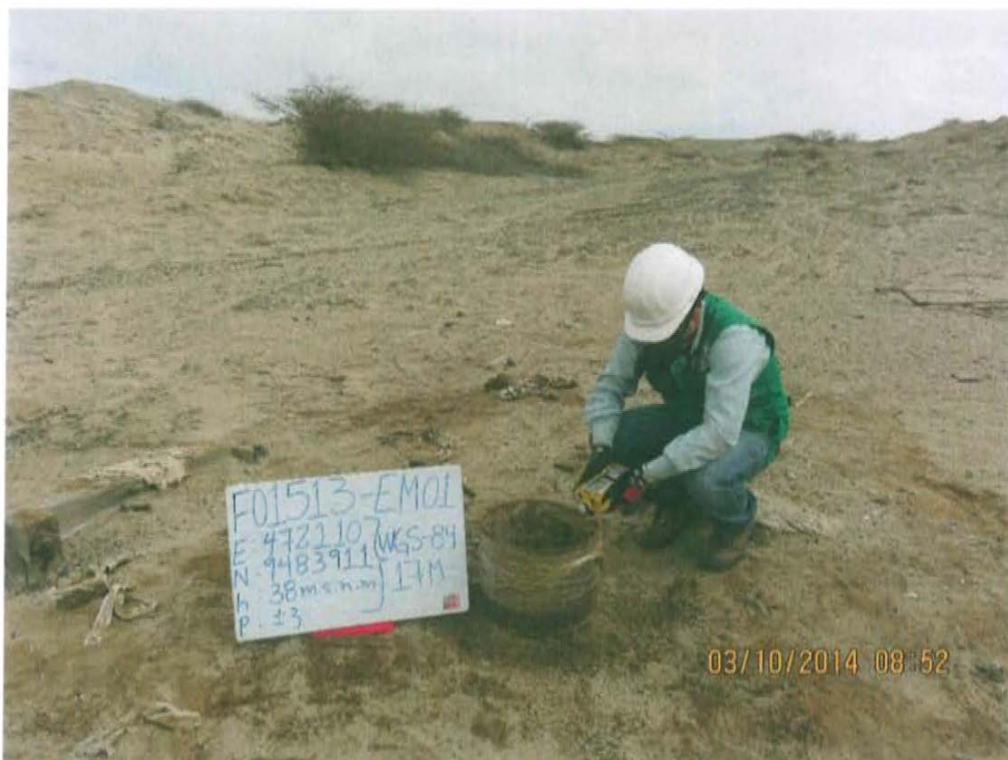
Fotografía N° 4. Medición en el punto F01513-EM01, ubicado en la fuente de emisión en boca del Pozo T1630.

26. Los resultados obtenidos en boca de pozo (F01513-EM01) muestran la presencia de COVs y que el Límite Inferior de Explosividad (LEL) alcanza valores de 10%, evidenciando que las emisiones gaseosas fugitivas provenientes del pozo están compuestas por gases con características combustibles y que bajo ciertas condiciones podrían constituir una zona inflamable en boca de pozo. Las concentraciones de H₂S, no son consideradas relevantes en esta composición de gases pues no fueron detectadas.

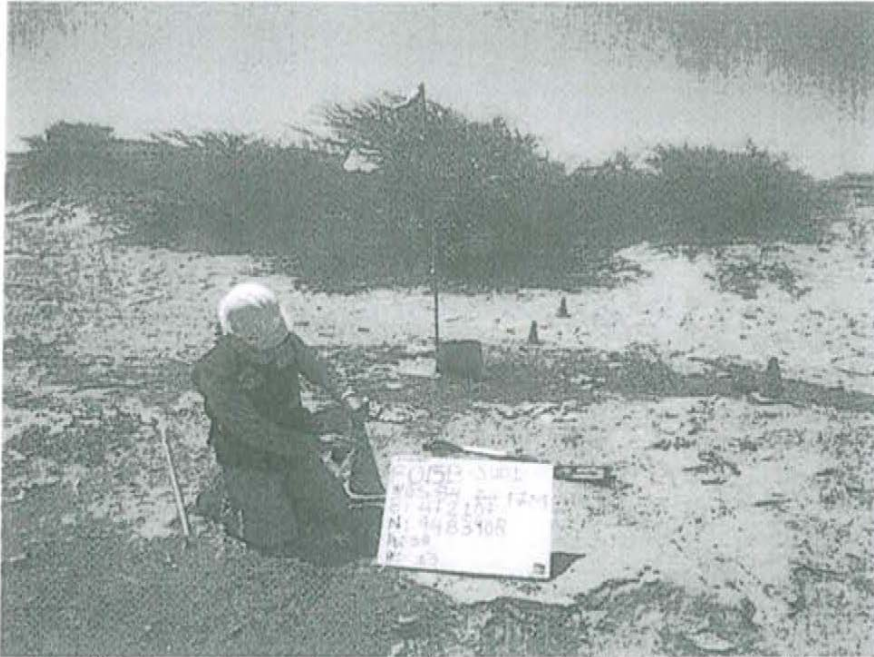
Fotografía N° 1. Toma de muestra de suelo en el punto F01513-SU01, ubicado a 3 m aproximadamente del Pozo T1630.

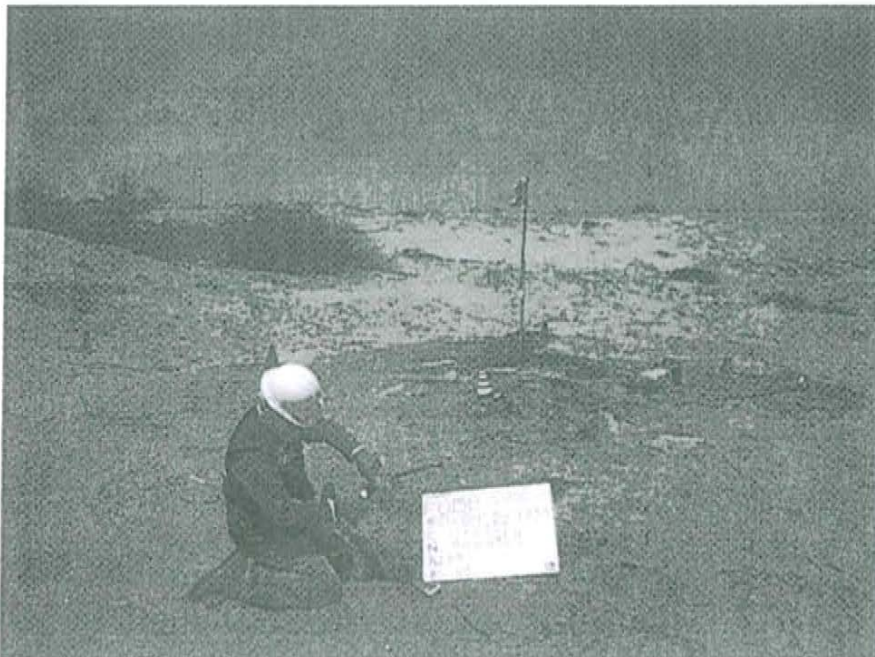
Fotografía N° 2. Toma de muestra de suelo en el punto F01513-SU02, ubicado a 6 m aproximadamente del Pozo T1630.

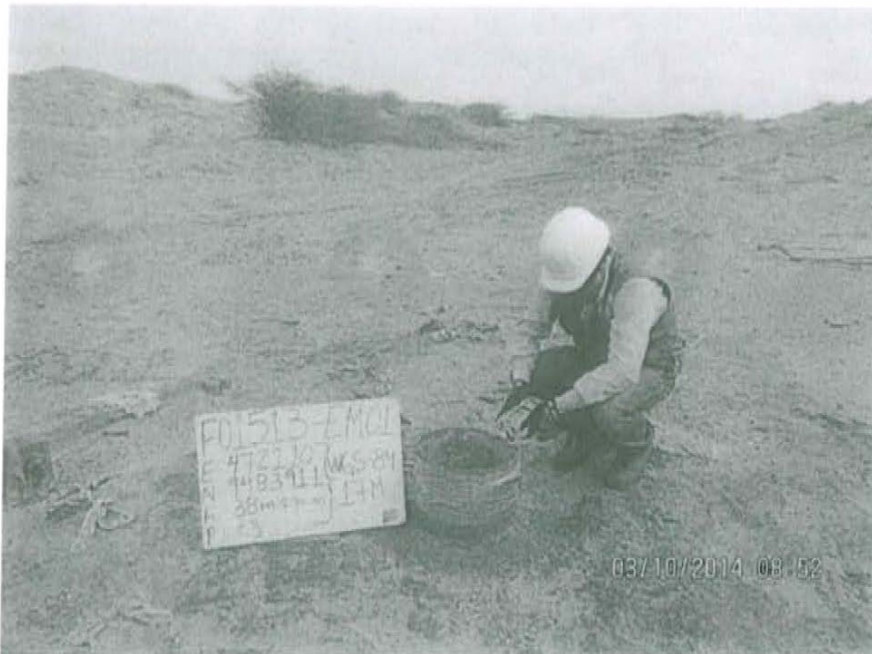
Fotografía N° 1. Medición en el punto F01513-EM01, ubicado en la boca del pozo.

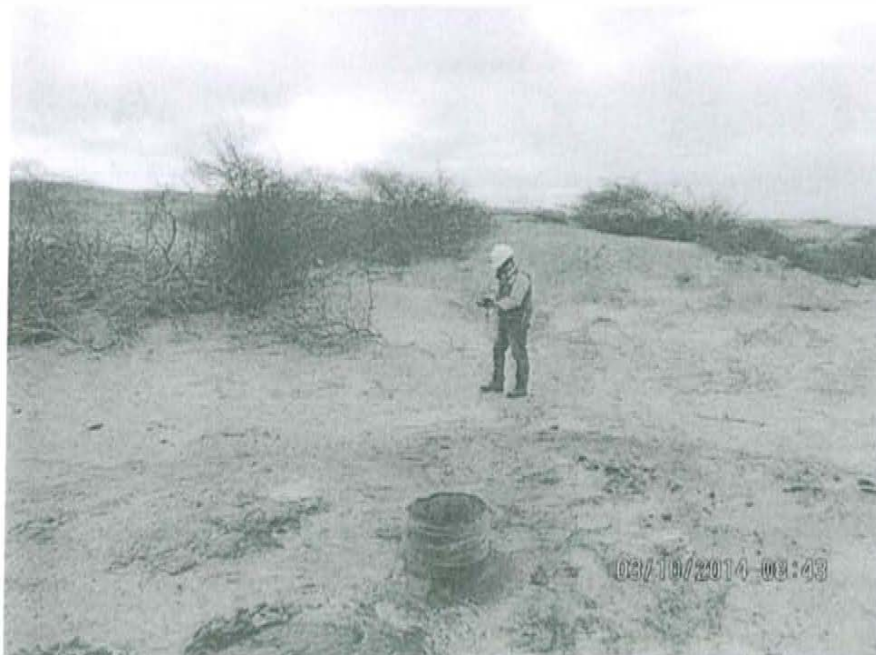
Fotografía N° 2. Mediciones en F01513-VA01, recorrido en el área circundante alrededor del pozo.

27. Los resultados obtenidos en los alrededores a la ubicación del pozo (F01513-VA01) muestran que no se detectó presencia de COVs, ni H₂S; asimismo, los valores para el Límite Inferior de Explosividad (LEL) fue 0% y los niveles de oxígeno en esta área fueron los normales (20,9%), por lo que el peligro de inflamabilidad solo se centra en la boca del pozo.

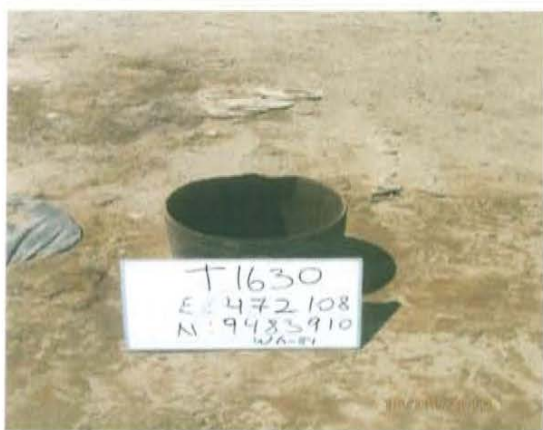
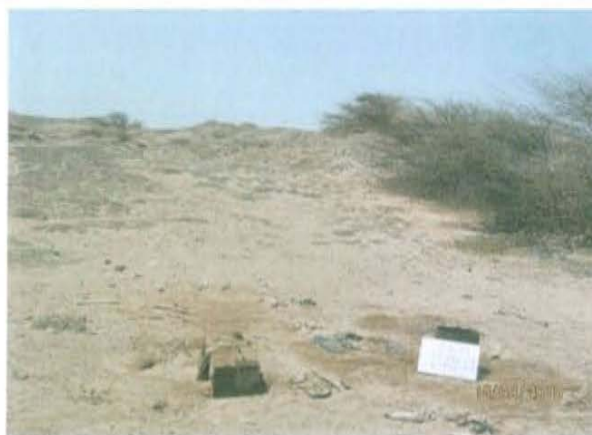
3. REGISTRO FOTOGRÁFICO

Pozo ATA, con signos de fluido en el fondo, tierra con hidrocarburo, restos de madera, plástico y trapo, vegetación seca en la zona.

4. CAUSA / ORIGEN
Inadecuado Abandono de Pozo
5. TIPOS DE PASIVOS AMBIENTALES (Marque con X el que corresponda).
