**INFORME N° 85 - 2014-OEFA/DE-SDCA-CIPASH**

**ASUNTO** : Identificación de pasivo ambiental del subsector hidrocarburos con código de Ficha OEFA F01899, ubicado en el Lote VII/VI (Ex Lote VI), en el distrito de Pariñas de la provincia Talara del departamento de Piura.

### III. IDENTIFICACIÓN DE PASIVO AMBIENTAL DEL SUBSECTOR HIDROCARBUROS CON CÓDIGO DE FICHA OEFA F01899

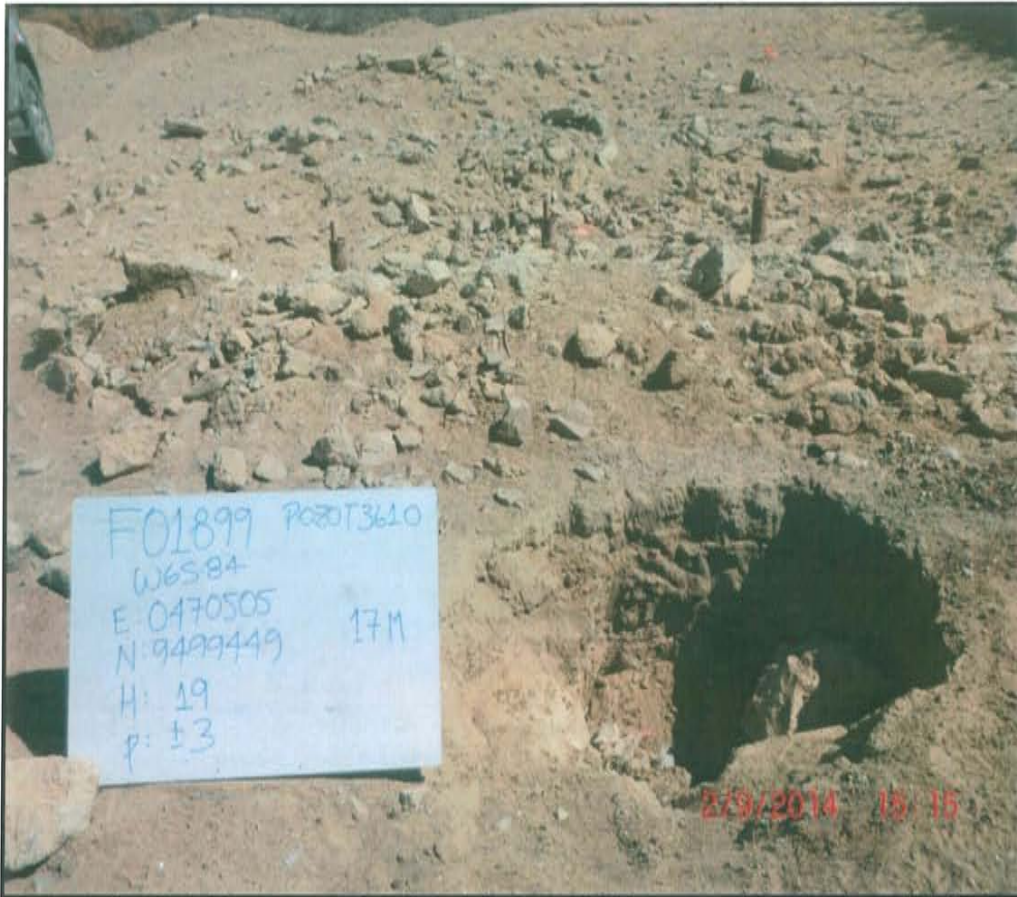
14. En la visita realizada por el OEFA el 02 de setiembre del 2 014, no se visualizó el casing, ni el cabezal del pozo a nivel superficial. Se aprecia hoyo de 0,9 m x 0,9 m y de

0,7 m de profundidad relleno con piedras y pedazos de concreto, en el cual se presume que se encuentre el pozo. A 3 m hacia el sur del hoyo se visualizan 6 tubos de fierro corroído rellenos de tierra de 0,42 m de alto y 3 plg de diámetro. No se aprecia suelo impregnado con hidrocarburo a nivel superficial, no se percibieron olores característicos a hidrocarburos asociados a la presencia de emisiones gaseosas, esta área cuenta con vía de acceso a través de una trocha carrozable (ver Anexos 1 y 2).

Fotografía N° 1. Zona en evaluación del pozo T3610, con casing ni cabezal visibles.

17. En ese sentido, de la revisión de los antecedentes y las observaciones en campo se tiene que el pozo se encuentra mal abandonado, toda vez que no cumple con las condiciones de abandono establecidas en el Decreto Supremo N° 032-2004-EM – Reglamento de las Actividades de Exploración y Explotación de Hidrocarburos, como no contar con un último tapón de cemento desde los doscientos (200) metros de profundidad hasta la superficie, conforme se establece en el Artículo 200° del Decreto Supremo N° 032-2004-EM<sup>6</sup>. Asimismo, el pozo debería contar con una varilla de acero de dos (02) metros de altura con el número del pozo soldado a la plancha que tapa el pozo y la locación debería ser restaurada, tal como se establece en el Artículo 203° del Decreto Supremo N° 032-2004-EM<sup>7</sup>.

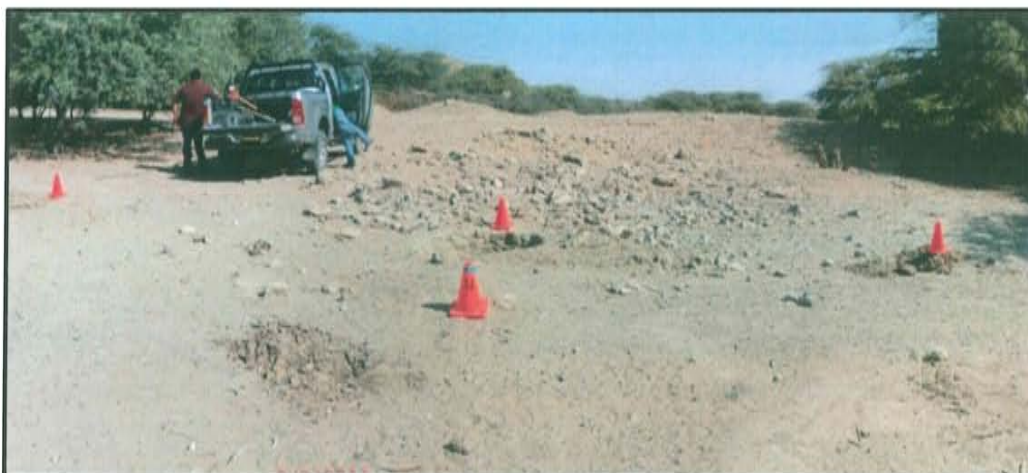
Fotografía N° 2. Vista panorámica de la posible ubicación del pozo T3610.

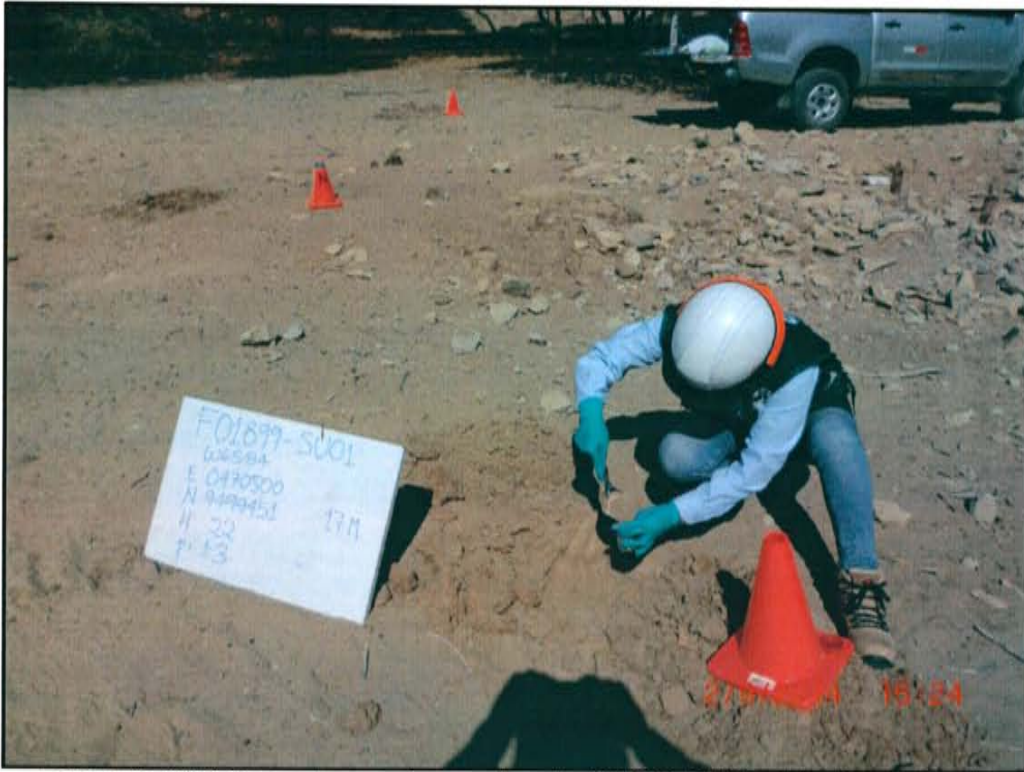
Fotografía N° 3. Toma de muestra en el punto F01899-SU01, ubicado a 3,2 m de distancia de la posible ubicación del pozo T3610.

21. Los resultados obtenidos muestran la presencia de hidrocarburos en el suelo, correspondiente a la Fracción de hidrocarburos F2 y Fracción de hidrocarburos F3 para la muestra F01899-SU01; sin embargo, sus concentraciones no superan el ECA<sup>8</sup> para suelo de uso agrícola, por lo que la estimación del nivel de riesgo se realizará en función a la estructura del pozo mal abandonado.

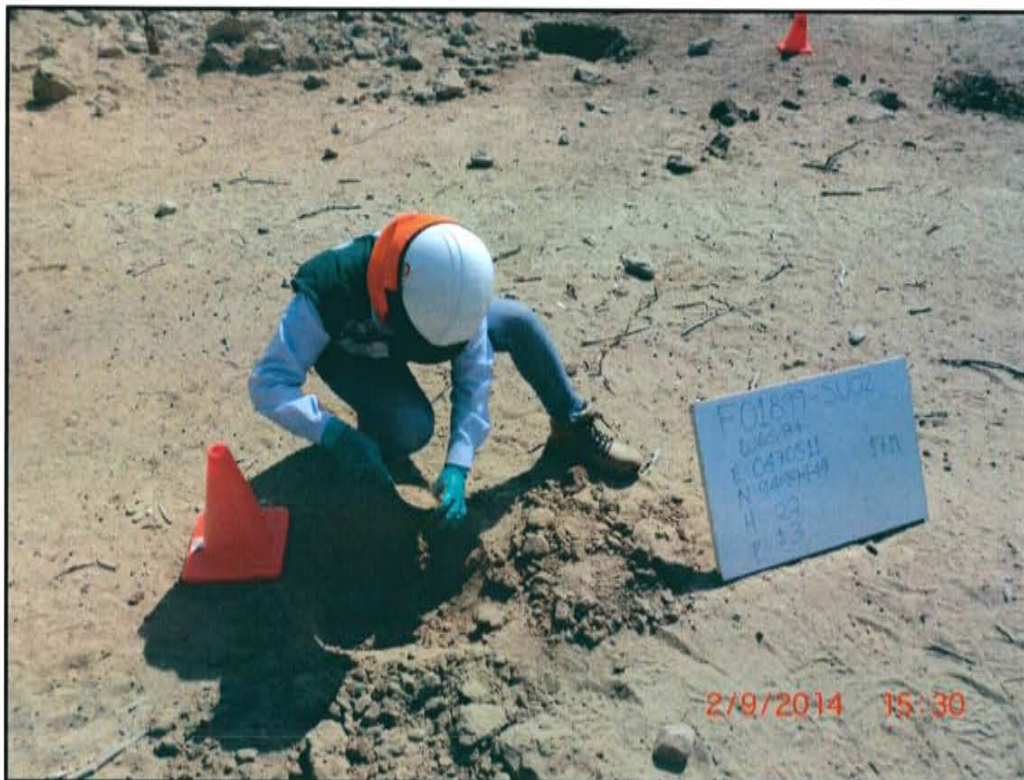
Fotografía N° 4. Toma de muestra en el punto F01899-SU02, ubicado a 5 m de distancia de la posible ubicación del pozo T3610.

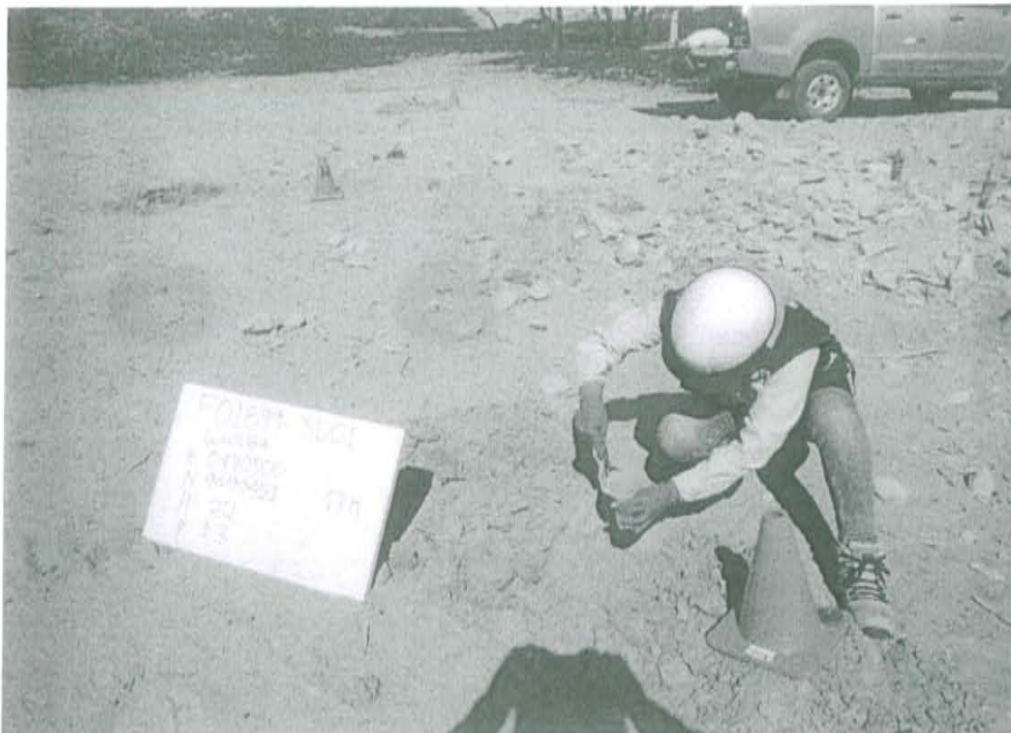
Fotografía N° 1. Toma de muestra de suelo en el punto F01899-SU01, ubicado a 3,2 m aproximadamente del Pozo T3610.

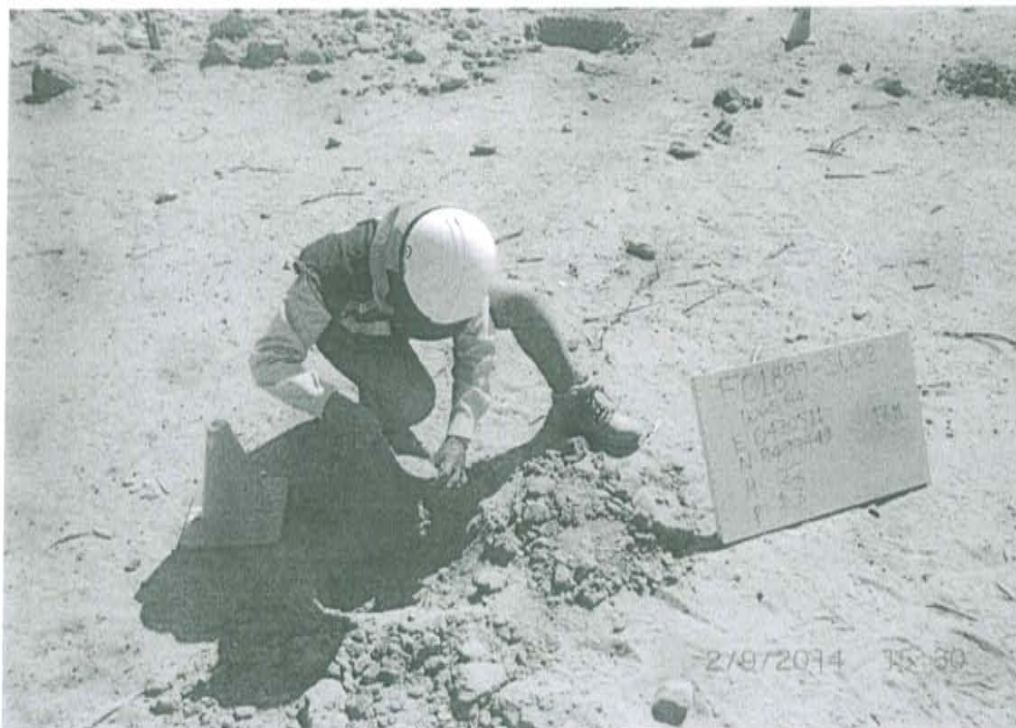
Fotografía N° 2. Toma de muestra de suelo en el punto F01899-SU02, ubicado a 5 m aproximadamente del Pozo T3610.

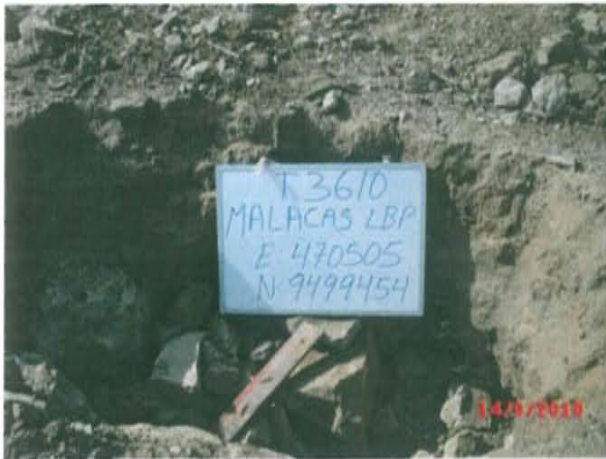
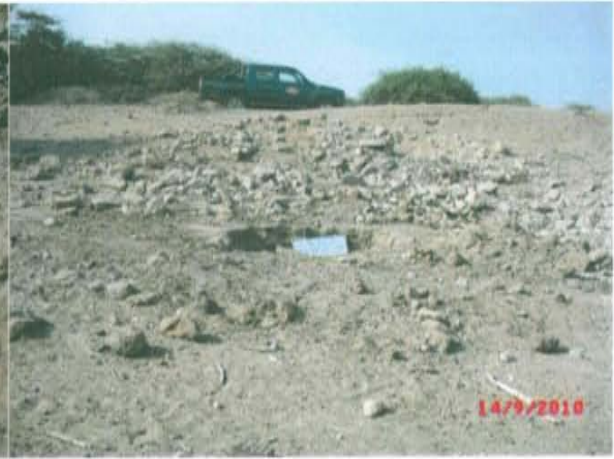
**3. REGISTRO FOTOGRÁFICO**

El pozo DPA T3610 se encuentra sin cabezal y a hueco abierto en fondo de cantina, se encuentra cubierto por piedras. Pozo no tiene acceso y plataforma deteriorada. En superficie se visualiza trozos de cemento y concreto.

Pozo mal abandonado
