EXPEDIENTE: 007-2022-DEAM-EAS				CÓDIGO DE ACCIÓN: 0001-7-2023-416			
Área de nivel de fondo (ANF) <input type="checkbox"/>		Identificación del sitio / Área de potencial interés (API) <input type="checkbox"/>			Fecha		
Playa de Ancón (según Digesa, Playa Casino Náutico)							04/07/2023
Ubicación				Departamento		Lima	
Los puntos de evaluación del área de potencial interés (API) fueron muestreados en la playa de Ancón (según Digesa, Playa Casino Náutico), en el distrito de Ancón ubicado al norte de la provincia Lima.				Provincia		Lima	
				Distrito		Ancón	
				Formación costera		Playa de Ancón	
Uso actual	Paisaje	Pendiente (%)	Microrelieve	Vegetación			
Playa litoral y océano pacífico	Playa litoral	Plano (0 % - 2 %)	Plano	Sin vegetación			
Litología	Material parental	Pedregosidad superficial (%)	Afloramientos rocosos (%)	Encostramiento			
Depósitos marinos	Cuaternario reciente	-	-	-			
Erosión	Profundidad efectiva	Drenaje	Napa freática	Condiciones climáticas

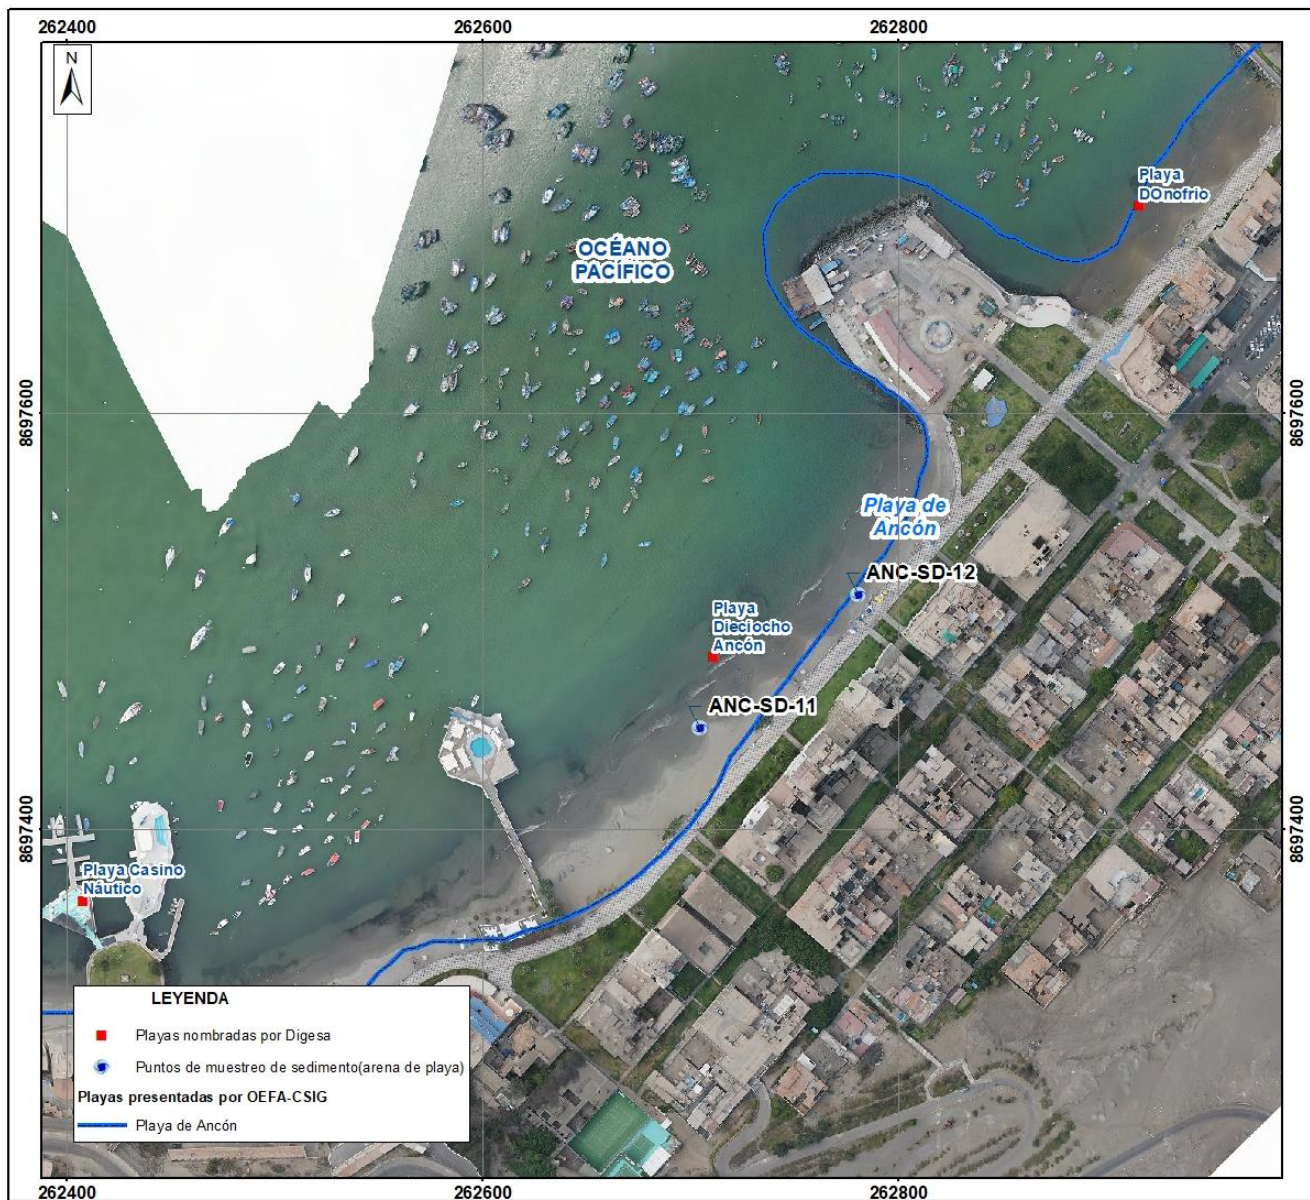
Croquis/foto panorámica: Playa de Ancón (según Digesa, Playa Dieciocho Ancón)

Presencia de algas varadas
Presencia de personal de limpieza de Repsol
Características de color según tabla "Munsell Color Chart".

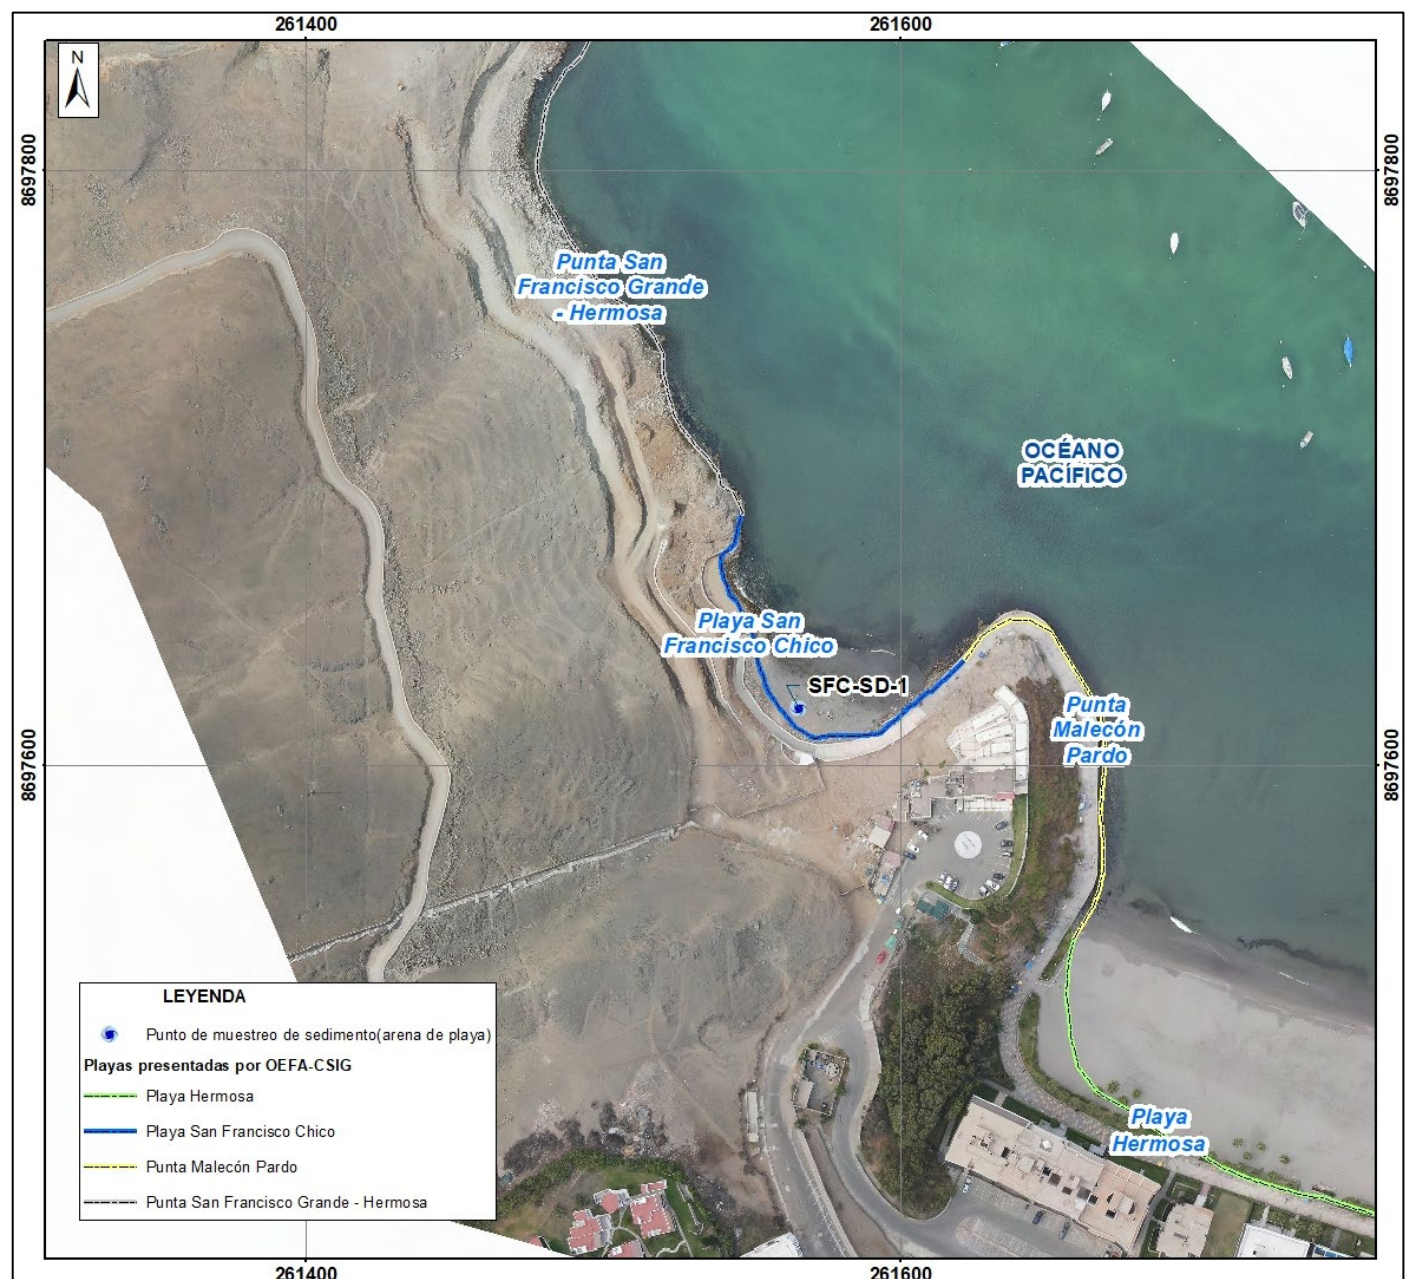
Croquis/foto panorámica: Playa San Francisco Chico

Observaciones: Restos de residuos sólidos alrededor del punto de muestreo Características de color según tabla "Munsell Color Chart".	
Líder de Equipo: Luis Aguirre Mendez	Firma:
Responsables de toma de muestra: Luis Aguirre Mendez Roy Jak Arone Padilla	Firma:

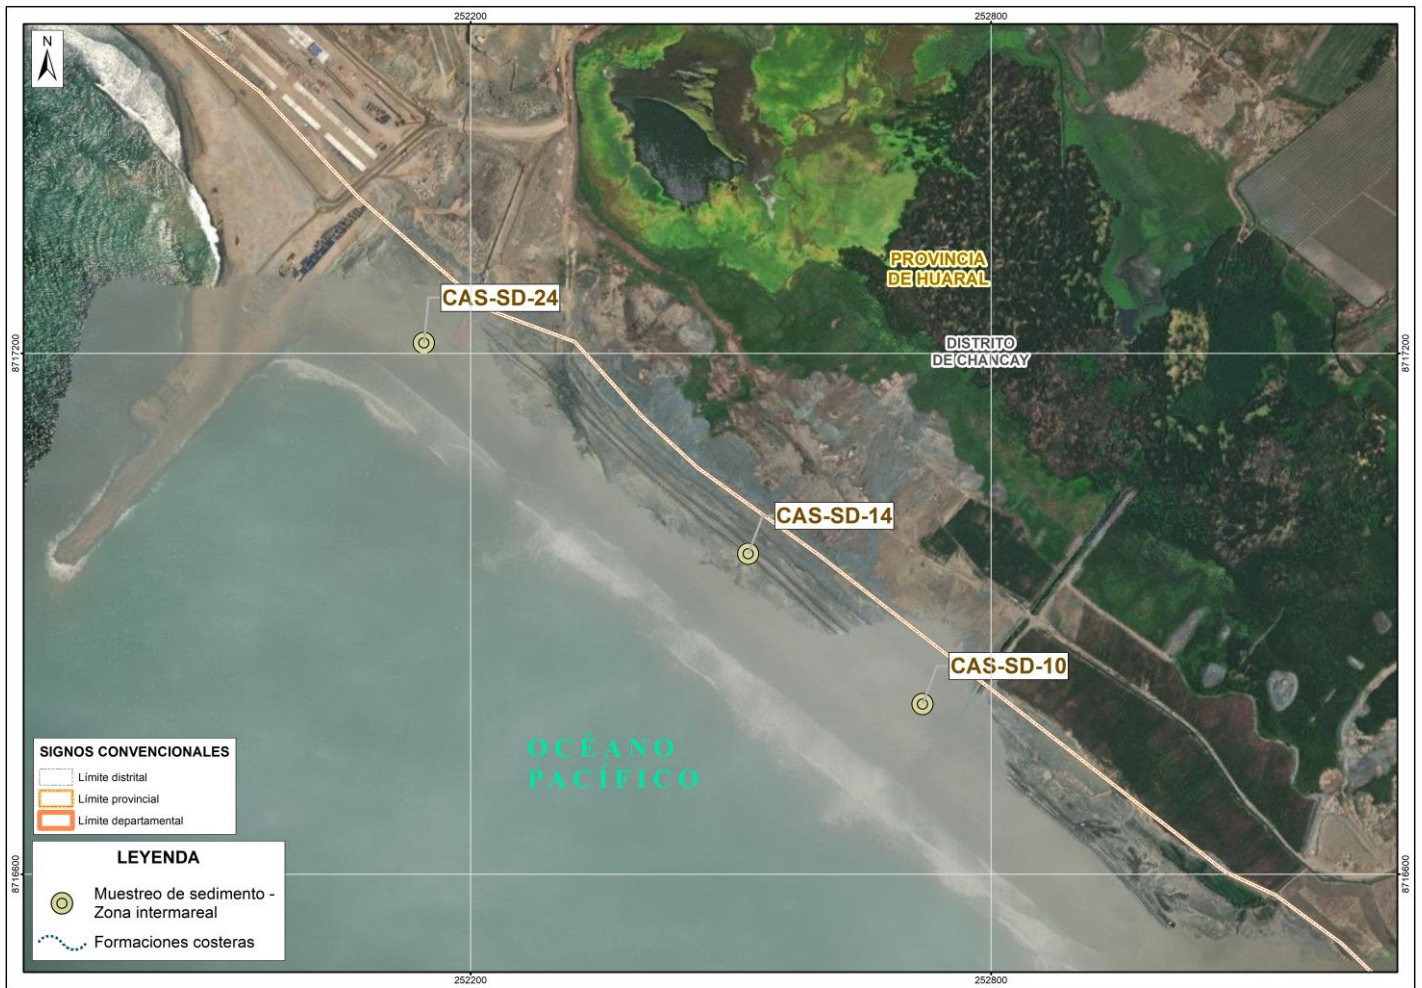
Croquis/foto panorámica: Playa Cascajo (según Digesa, Playa El Cascajo – Peralvillo)

-		-		Derrame de hidrocarburos de petróleo (terminal multiboyas)		-	
-		-		-		Oleaje, corriente marina	
Código	Hora	Coordenadas UTM WGS 84 Zona: 18L		Altitud (m s. n. m.)	Profundidad (m) desde-hasta	Lectura de PID	Textura, estructura, consistencia, color, humedad, olor, fragmentos gruesos, reacción al CaCO ₃ , materia orgánica, rasgos biológicos, raíces, límite.
		Este (m)	Norte (m)				
CAS-SD-24	11:15	252146	8717212	0	0,0 – 0,10	-	Arena Grano simple Suelto Gris marrón claro Mojado Sin olor a hidrocarburos de petróleo Sin presencia de materia orgánica
CAS-SD-14	12:00	252520	8716969	0	0,0 – 0,10	-	Arena Grano simple Suelto Gris marrón claro Mojado Sin olor a hidrocarburos de petróleo Sin presencia de materia orgánica
CAS-SD-10	12:25	252721	8716796	0	0,0 – 0,10	-	Arena Grano simple Suelto Gris marrón claro Mojado Sin olor a hidrocarburos de petróleo Sin presencia de materia orgánica
Observaciones: Características de color según tabla Munsell color chart. Presencia de residuos sólidos.

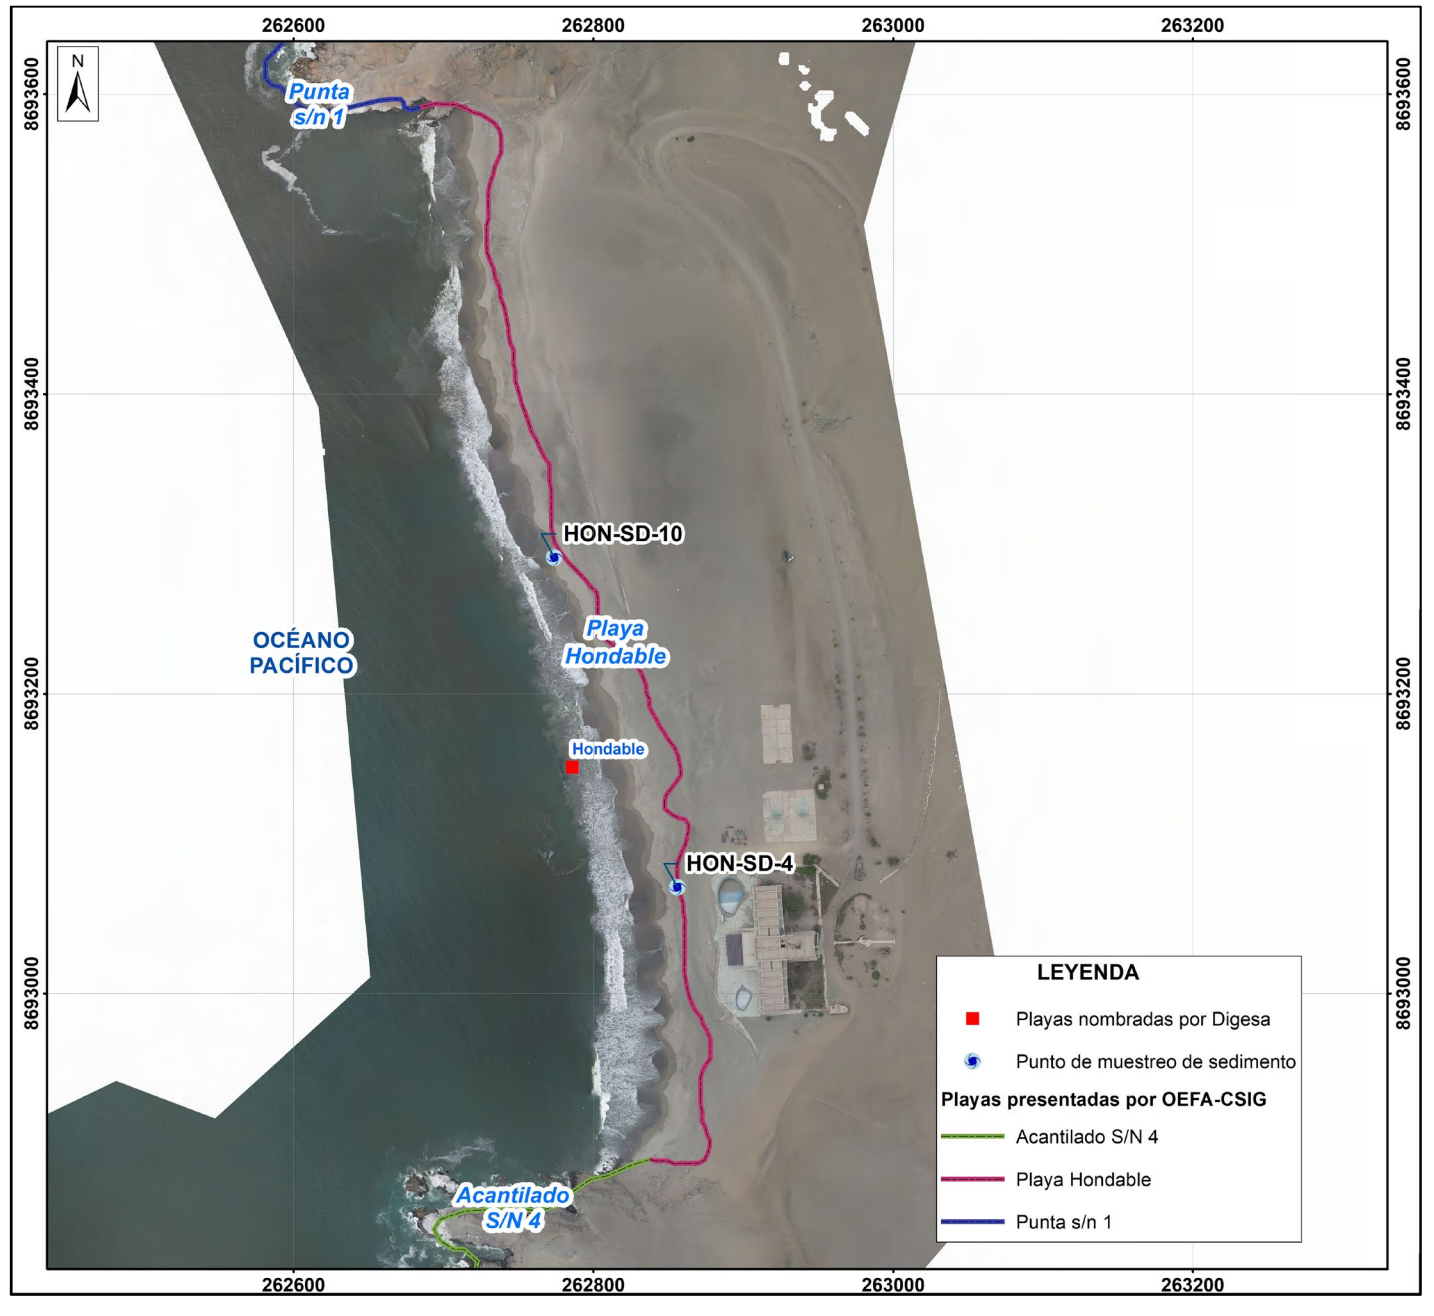
Croquis/foto panorámica: Playa Hondable (según Digesa, Hondable)

Observaciones: Sector conocido como Playa Hondable. Restos de residuos sólidos y aves muertas. Características de color según tabla "Munsell Color Chart".	
Líder de Equipo: Víctor Montesinos Calle	Firma:
Responsables de toma de muestra: Víctor Montesinos Calle Vania Rimarachin Ching	Firma:

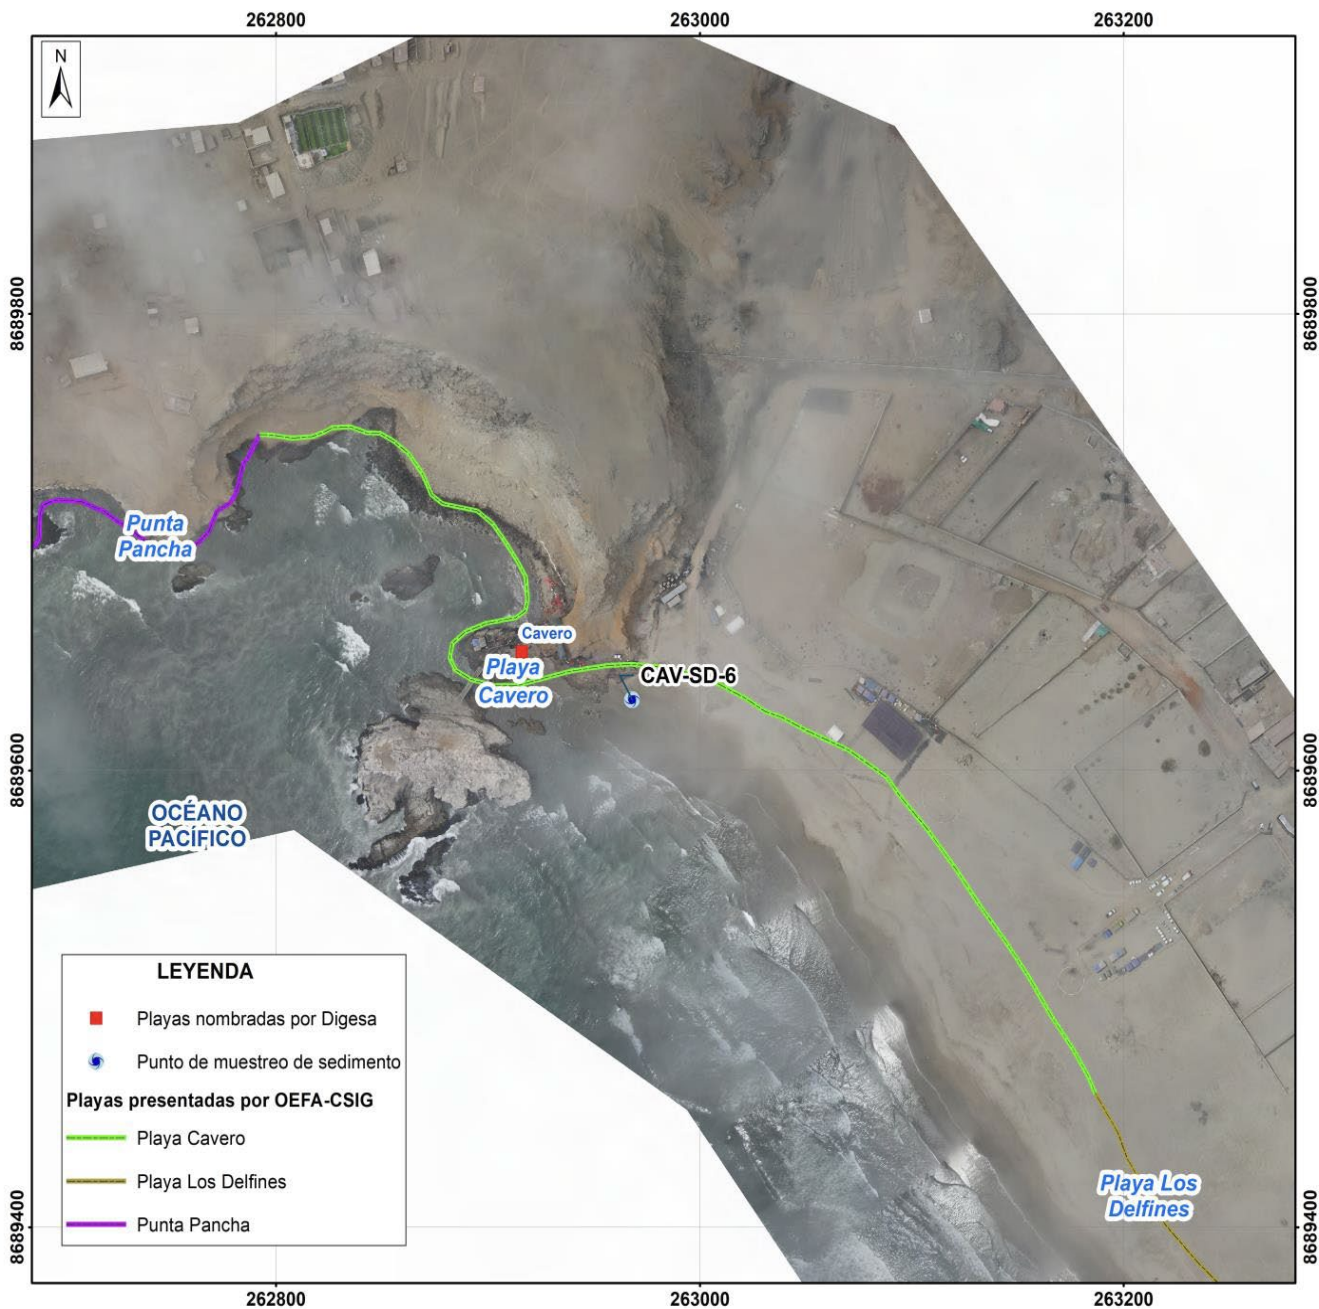
Croquis/foto panorámica: Playa Cavero (según DIGESA, Cavero)

Sector conocido como Caveró.
Restos de residuos sólidos y aves muertas.
Presencia de personal de limpieza de playas.
Acompañamiento por la "Asociación Movimiento Juvenil Pachacutano"
Características de color según tabla "Munsell Color Chart".
