**INFORME N° 218 - 2015-OEFA/DE-SDCA-CIPASH**

**ASUNTO** : Identificación de pasivo ambiental del subsector hidrocarburos  
con código de Ficha OEFA F02041, ubicado en el Lote VII/VI (ex  
Lote VII), en el distrito de La Brea de la provincia Talara del  
departamento de Piura.

1. El presente informe tiene por objeto comunicar que el pozo mal abandonado (con código PERUPETRO T3168) y el suelo contaminado circundante a él, constituyen un pasivo ambiental de subsector hidrocarburos, identificado con código de Ficha OEFA F02041. Este pasivo ambiental se encuentra ubicado en el distrito de La Brea de la provincia Talara del departamento de Piura, el cual fue verificado en campo el 14 de setiembre 2014.

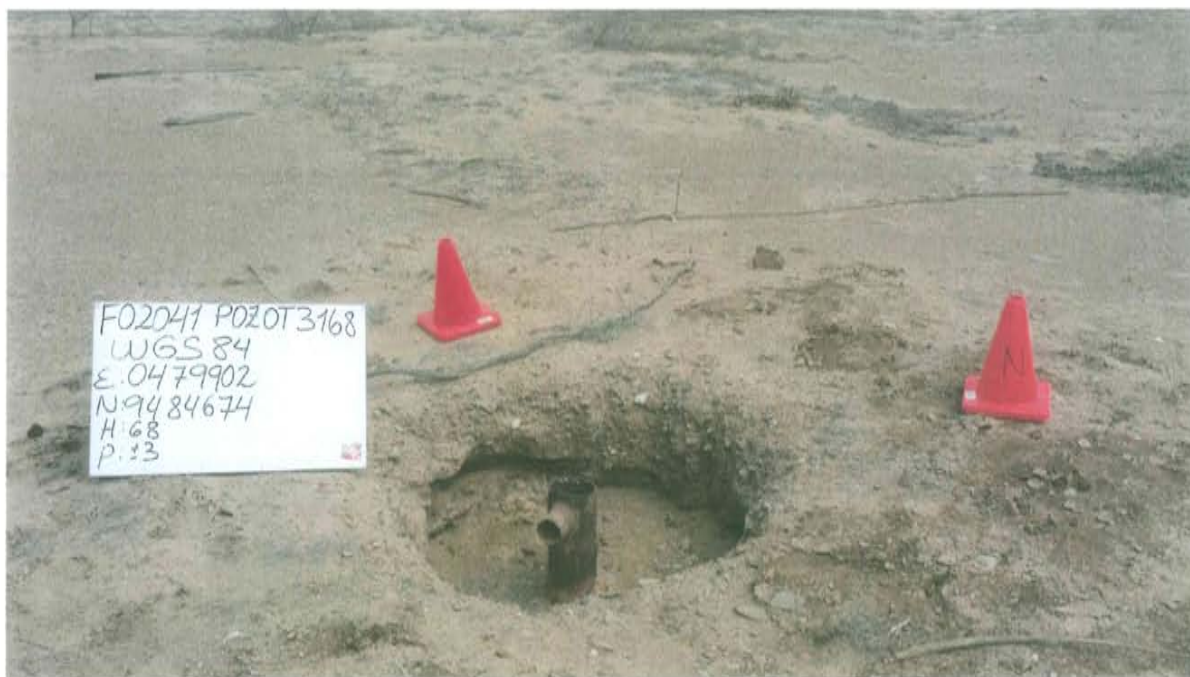
de un hoyo de forma irregular de 0,35 m de profundidad el cual abarcaba un área aproximada de 0,49 m<sup>2</sup>. Se observó un casing de superficie de 5,31 plg de diámetro en estado de corrosión que sobresalía una altura aproximada de 0,29 m sobre el nivel del fondo del hoyo, no poseía cabezal u otro accesorio que asegure su hermetismo. En la parte lateral del casing se aprecia un acople el cual también se encuentra abierto y en estado de corrosión. No se observó afloramiento superficial de fluidos ni se percibieron emisiones gaseosas provenientes del pozo, sin embargo en los alrededores del pozo se ubicaron restos de madera de diversos tamaños (ver anexos 1, 2 y 3).

16. En ese sentido, de la revisión documentaria y evaluación in situ se tiene que el pozo se encuentra mal abandonado, ya que no se encuentra herméticamente cerrado ni en condiciones seguras para el abandono, conforme se establece el Artículo 2° del Decreto Supremo N° 032-2004-EM - Reglamento de las Actividades de Exploración y Explotación de Hidrocarburos<sup>6</sup>. Además se tiene que este pozo presenta suelo contaminado con hidrocarburos en el área circundante al pozo.

Fotografía N° 1. Pozo inactivo con código PERUPETRO T3168 donde se observa un casing cortado y corroído en el interior de un hoyo de aproximadamente 0,35 m de profundidad.

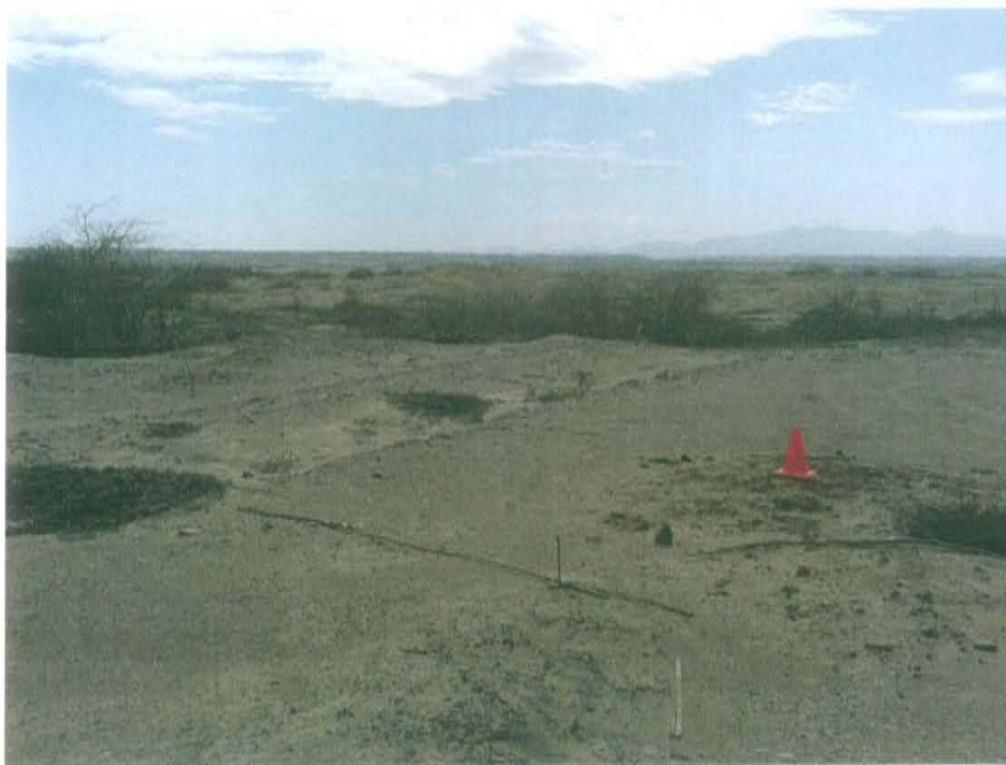
Fotografía N° 2. Vista de los alrededores del Pozo T3168 donde se observa la presencia de vegetación herbácea y arbustiva.

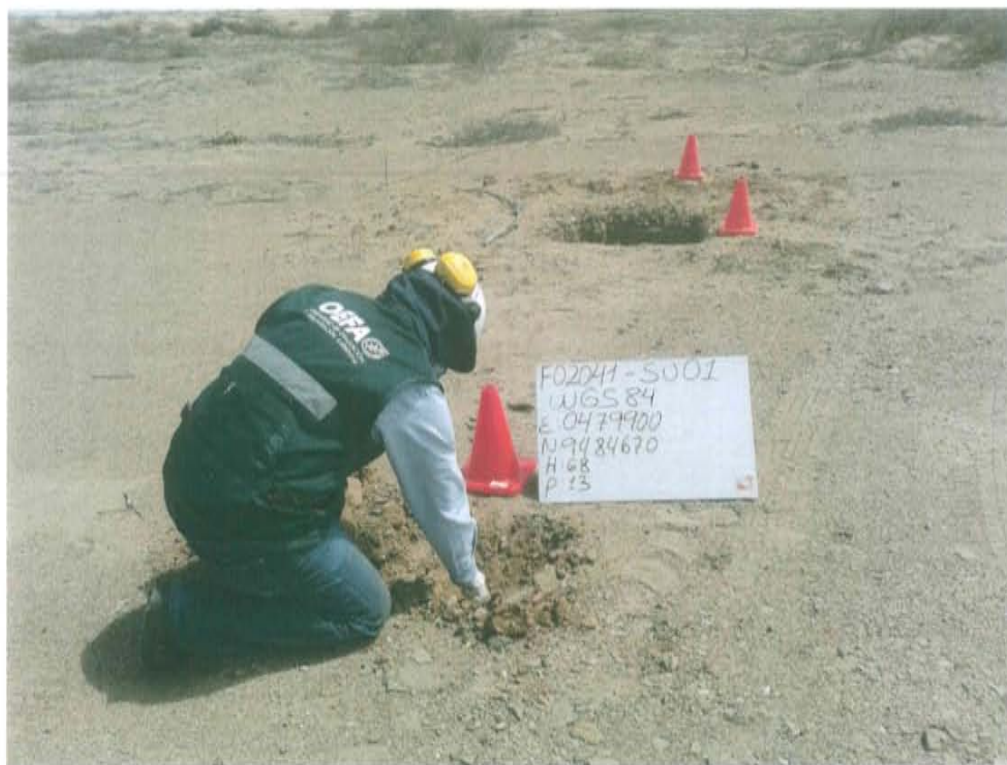
| Matriz | Código de muestra | Parámetros analizados | Resultado | Unidad | ECA o norma referencial | Porcentaje (%) que se encuentra por encima del ECA o norma referencial | Laboratorio | Número de informe de ensayo de laboratorio |
|---|---|---|---|---|---|---|---|---|
| Suelo | F02041-SU01 | FH F2(C <sub>10</sub> -C <sub>28</sub> ) | 2 219 | mg/kg | 1 200 | 84,92 % | AGQ Perú SAC | S-14/27512 |

Fotografía N° 3. Toma de muestra de suelo en el punto F02041-SU01, ubicado a 3,5 m aproximadamente del Pozo T3168.

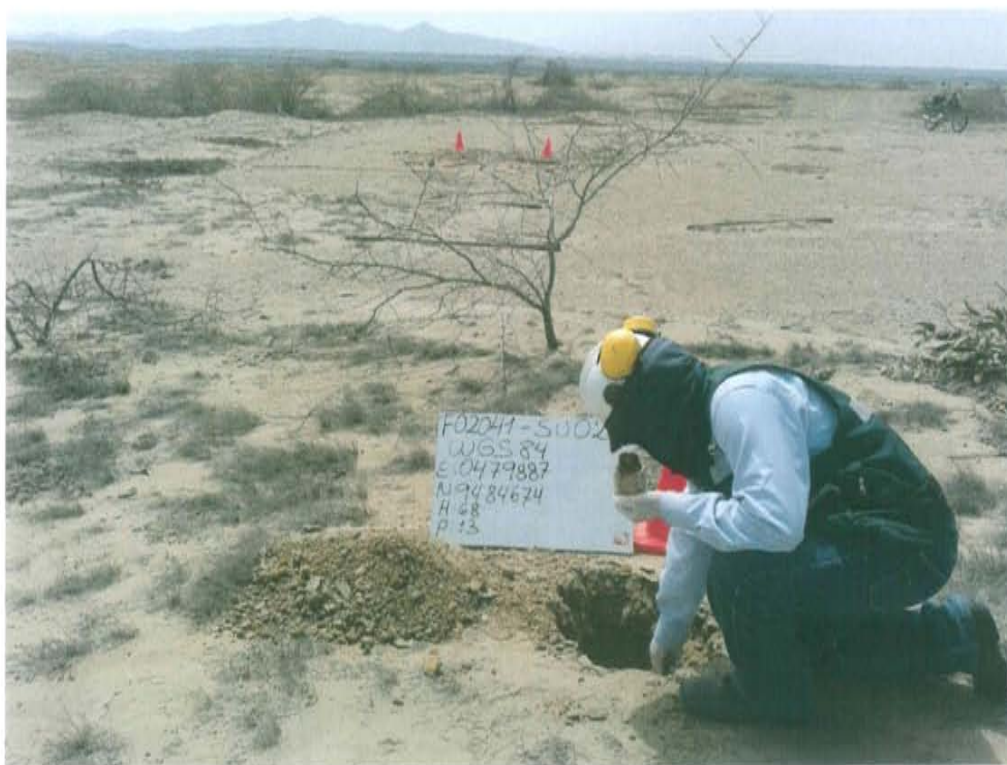
Fotografía N° 4. Toma de muestra de suelo en el punto F02041-SU02, ubicado a 7 m aproximadamente del Pozo T3168.

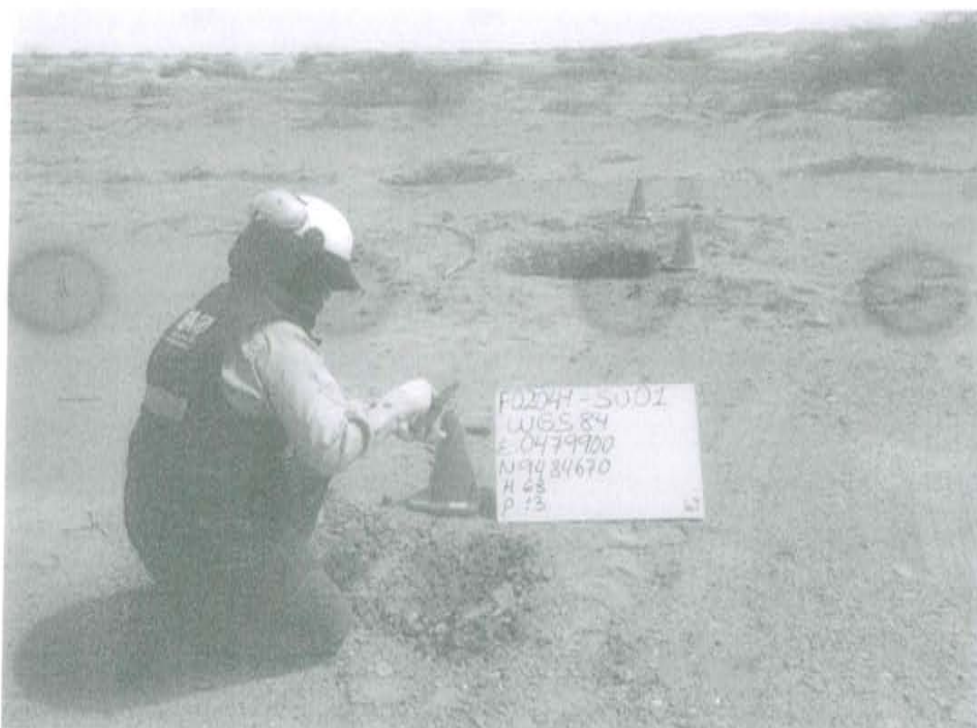
Fotografía N° 1. Toma de muestra de suelo en el punto F02041-SU01, ubicado a 3,5 m aproximadamente del Pozo T3168.

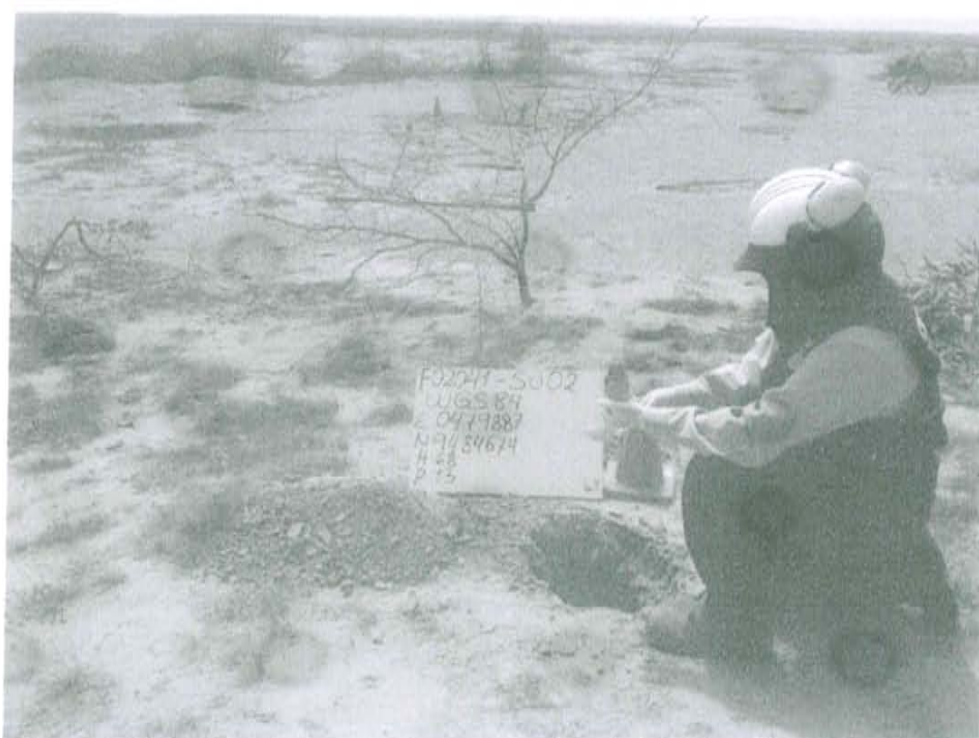
Fotografía N° 2. Toma de muestra de suelo en el punto F02041-SU02, ubicado a 7 m aproximadamente del Pozo T3168.

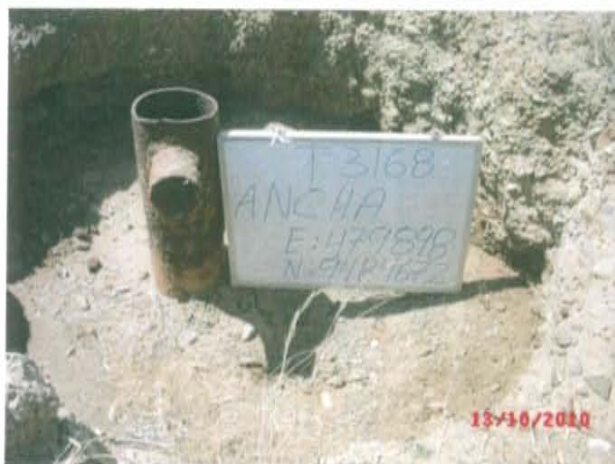
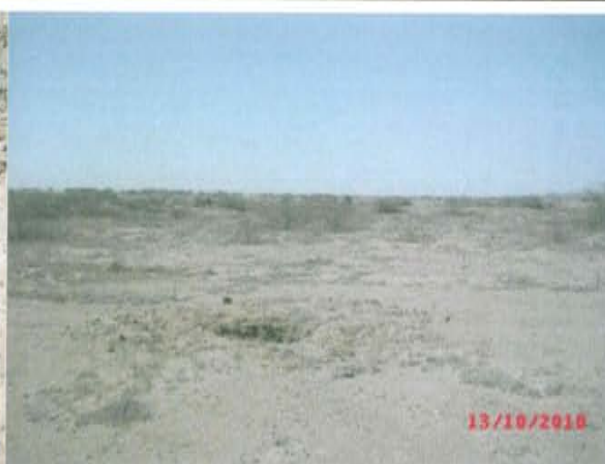
**3. REGISTRO FOTOGRÁFICO**

El pozo ATA T3168 se encuentra sin cabezal y casing descubierto sobre nivel de fondo de excavación. El pozo tiene acceso y plataforma. En superficie se visualiza suelo impregnado con hidrocarburos y restos de madera.

Pozo mal abandonado
