INFORME N° 480 - 2014-OEFA/DE-SDCA-CIPASH

ASUNTO : Identificación de pasivo ambiental del subsector hidrocarburos, con código de Ficha OEFA F00970, ubicado en el Lote VII/VI (ex Lote VI), en el distrito de Lobitos de la provincia Talara del departamento de Piura.

III. IDENTIFICACIÓN DE PASIVO AMBIENTAL DEL SUBSECTOR HIDROCARBUROS CON CÓDIGO DE FICHA OEFA F00970

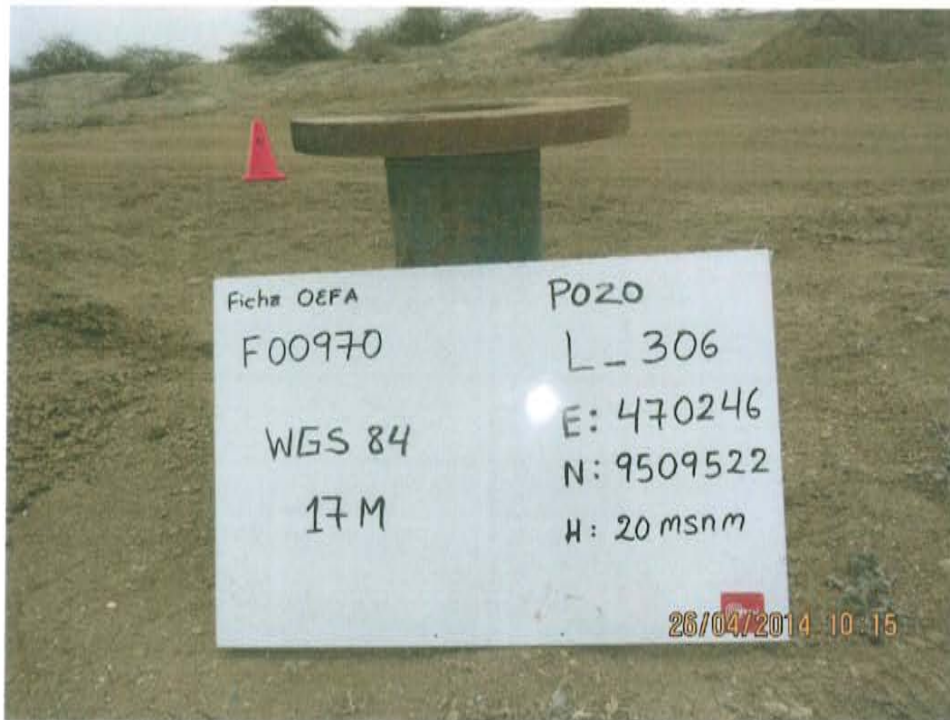
Fotografía N° 1. Se observa cabezal del pozo que se encuentra abierto al ambiente.

14. Durante la evaluación in situ realizada por el OEFA el 26 de abril de 2014, se ubicó un pozo inactivo mal abandonado sobre un terreno habilitado (tipo terraplén) de aproximadamente 650 m² de área y cuenta con acceso vehicular. Se visualizó el cabezal de pozo compuesto por una brida unido al casing de aproximadamente 6 plg de diámetro que sobresale 0,55 m del nivel de la superficie del suelo, y se encontraba abierto al ambiente. No se percibió emisiones gaseosas provenientes del pozo, ni se observó afloramiento superficial de líquidos (ver anexos 1, 2 y 3).

15. Cabe señalar que, de la revisión de la información proporcionada por OSINERGMIN (ver anexo 7) y lo observado durante la evaluación in situ (ver fotografías 1 y 2), se puede afirmar que el pozo ha sido intervenido; sin embargo, al momento de la visita este se encontró inactivo; asimismo, no se ubica dentro de la lista de pozos activos o en producción proporcionada por PERUPETRO mediante Oficio N° GGRL-EXPL-GFBD-091-2014.

17. En ese sentido, de la revisión de los antecedentes y las observaciones en campo se tiene que el pozo se encuentra mal abandonado, toda vez que no se encuentra herméticamente cerrado ni en condiciones seguras para el abandono, conforme se establece en el Decreto Supremo N° 032-2004-EM - Reglamento de las Actividades de Exploración y Explotación de Hidrocarburos⁶.

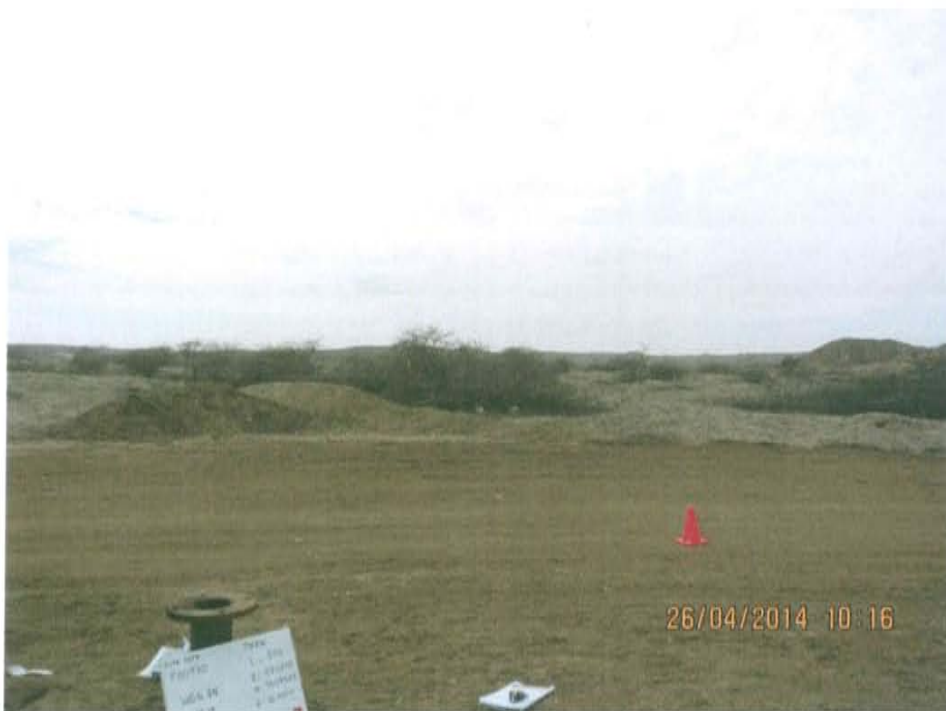
Fotografía N° 2. Vista panorámica del área evaluada del Pozo L_306, se caracteriza por presentar un terreno afirmado de aproximadamente 647 m².

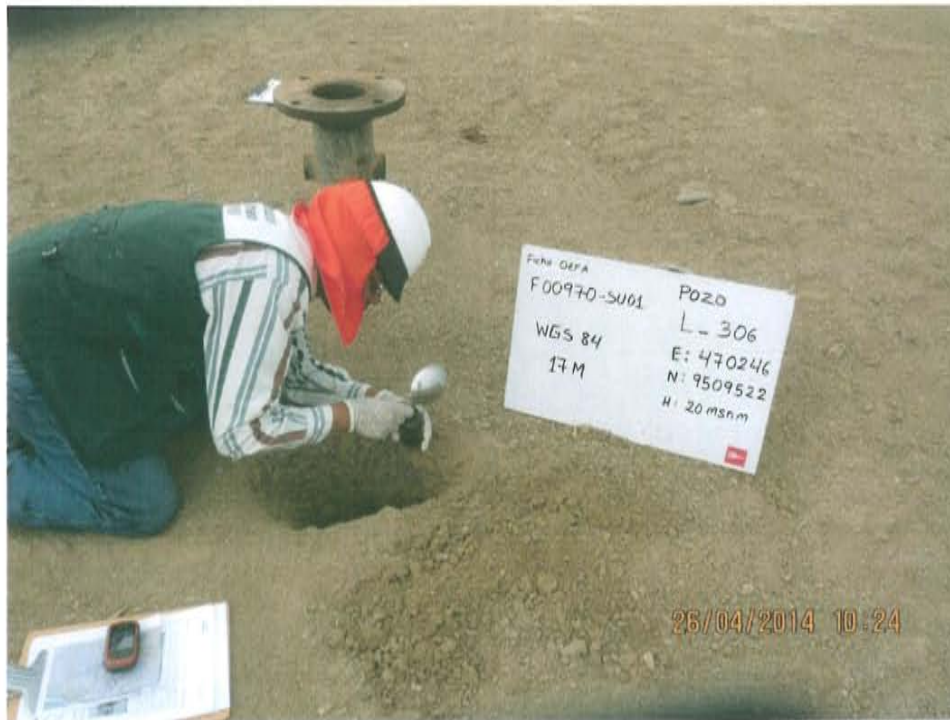
Fotografía N° 3. Toma de muestra de suelo en el punto F00970-SU01, ubicado a 1,6 m de distancia del casing del Pozo L_306.

18. Producto del recorrido y exploración del área circundante al pozo, se ubicó dos (02) puntos para la recolección de igual número de muestra puntual de suelo para su correspondiente análisis en un laboratorio acreditado por INDECOPI. Para la toma de muestra se siguieron los criterios establecidos en la Guía para Muestreo de Suelos en el marco del Decreto Supremo N° 002-2013-MINAM, Estándares de Calidad Ambiental (ECA) para suelo, aprobado con Resolución Ministerial N° 085-2014-MINAM.
19. La descripción y ubicación de los puntos de muestreo de suelo; así como, los parámetros analizados en laboratorio se detallan en la Tabla 1 (ver anexo 4).

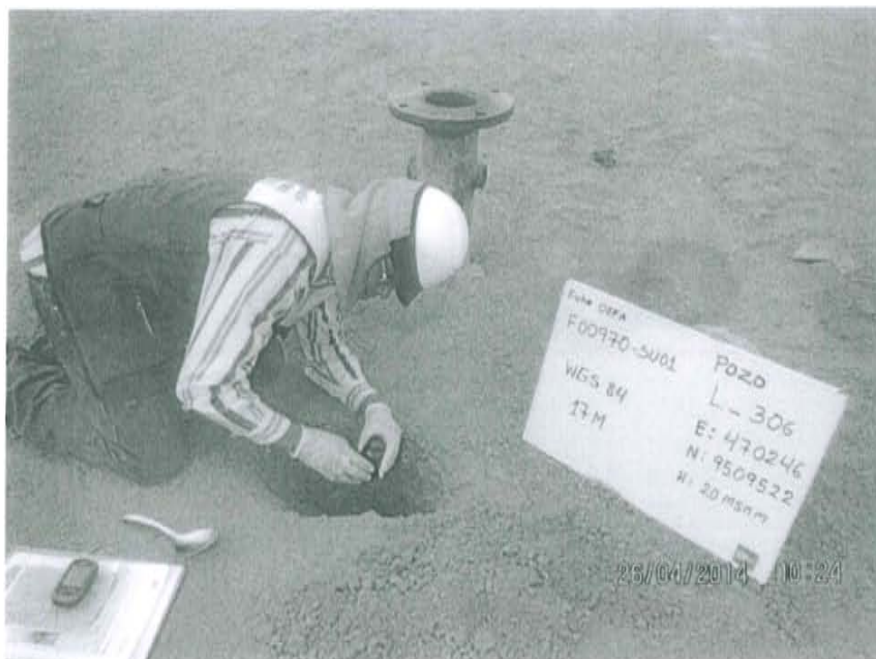
Fotografía N° 1. Toma de muestra de suelo en el punto F00970-SU01, ubicado a 1,6 m de distancia del casing del Pozo L_306.

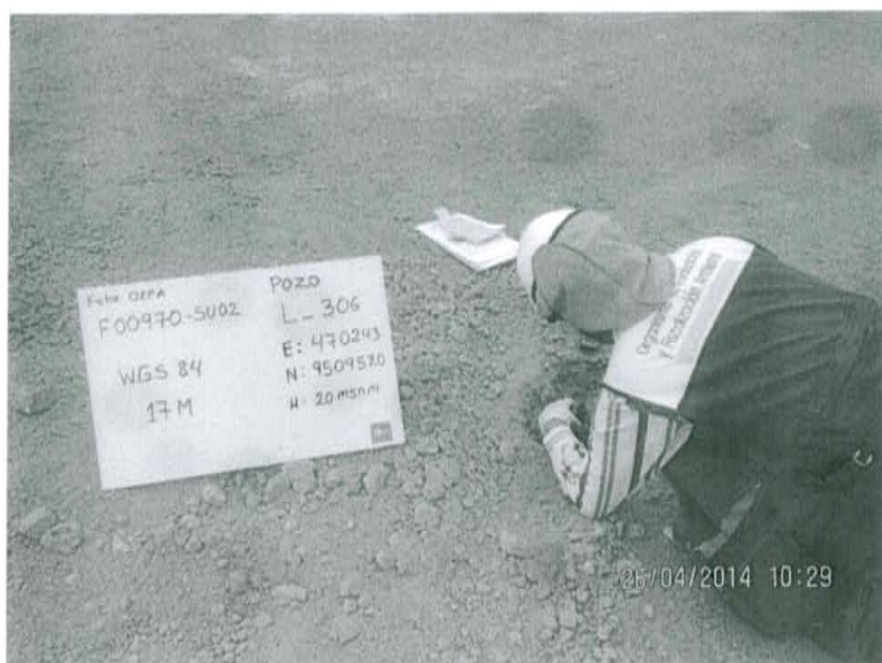
Fotografía N° 2. Toma de muestra de suelo en el punto F00970-SU02, ubicado a 9,8 m de distancia del casing del Pozo L_306.

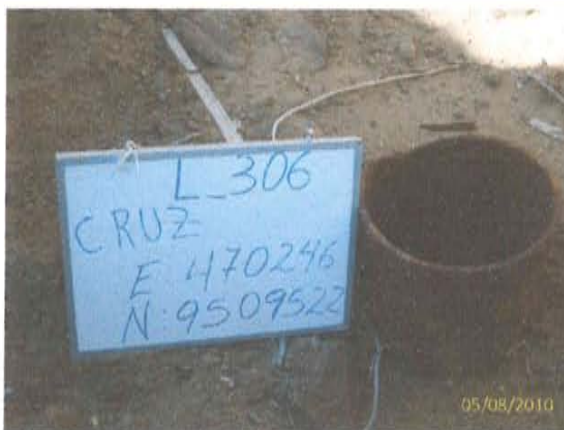
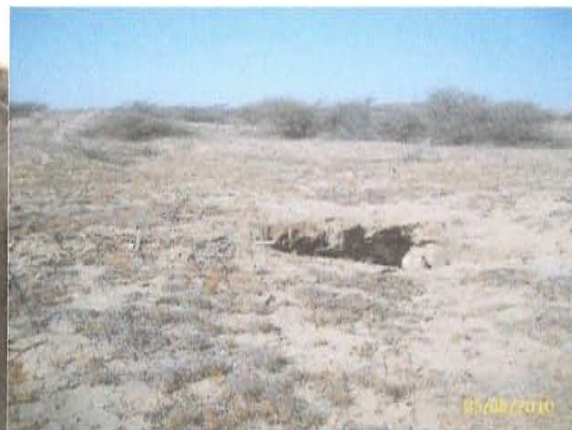
3. REGISTRO FOTOGRÁFICO

El pozo ATA L_306 se encuentra sin cabezal y con casing descubierto 0.40m sobre fondo de cantina deteriorada (medidas aproximadas de cantina: 2.5 m de radio x 2 m de profundidad). Pozo sin plataforma y sin acceso. En superficie se visualiza restos de madera. Vegetación típica de la zona.

Pozo mal abandonado
