INFORME N° 462 - 2014-OEFA/DE-SDCA-CIPASH

ASUNTO : Identificación de pasivo ambiental del subsector hidrocarburos con código de Ficha OEFA F01062, ubicado en el Lote VII/VI (ex Lote VI), en el distrito de Pariñas de la provincia Talara del departamento de Piura.

III. IDENTIFICACIÓN DE PASIVO AMBIENTAL DEL SUBSECTOR HIDROCARBUROS CON CÓDIGO DE FICHA OEFA F01062

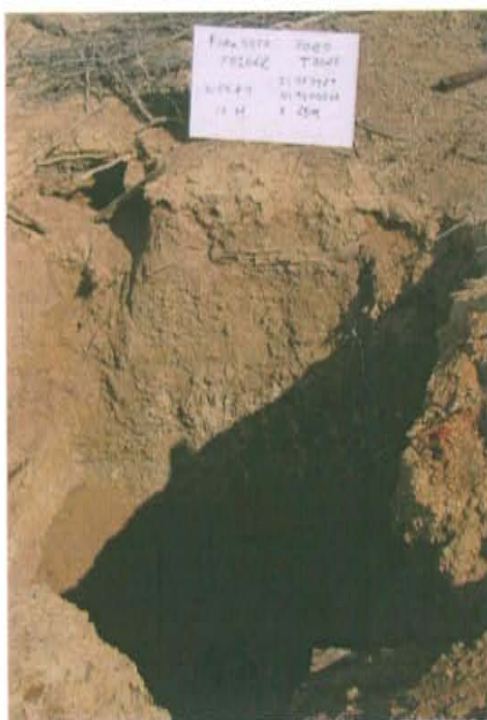
14. Durante la evaluación in situ realizada el 29 de mayo de 2014 por el OEFA se observó un pozo petrolero inactivo con casing de superficie 8 plg de diámetro, con casing de producción de 7 plg y además contaba con tubing, los casing se encontraban cortados, corroídos sin cabezal ni válvula u otro accesorio que asegure su hermetismo. Los casing fueron encontrado en un agujero de forma irregular el cual tenía una profundidad de 1,4 m. No se observó el afloramiento superficial de fluidos ni se percibieron emisiones gaseosas provenientes del pozo (ver anexos 1, 2 y 3).

Fotografía N° 1. Pozo inactivo con código PERUPETRO T3025. Se observa casing a nivel de superficie, no presenta cabezal.

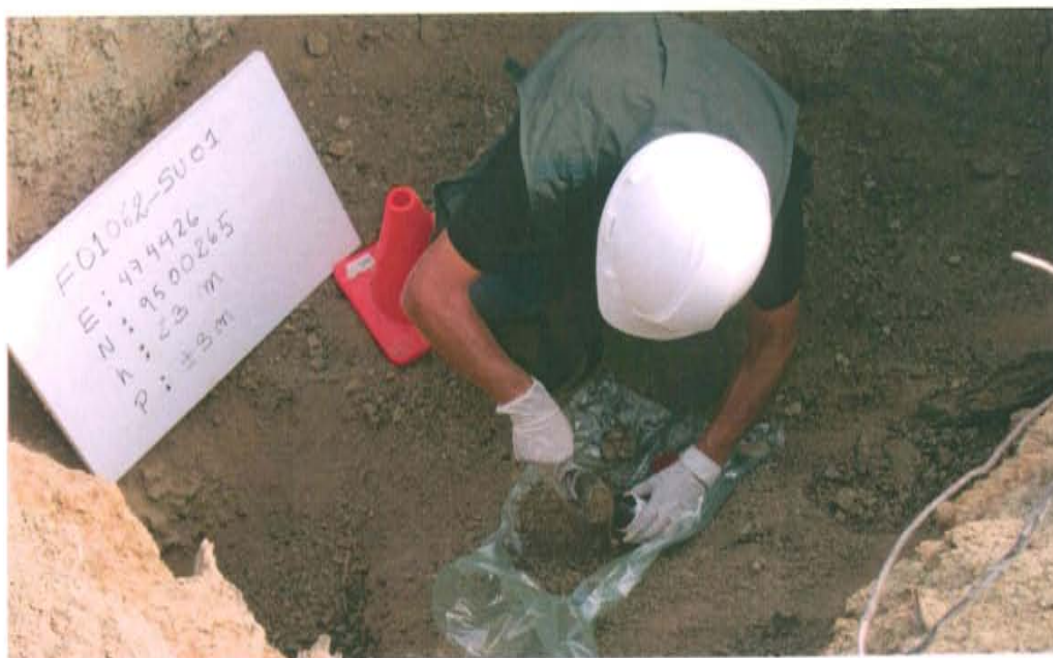
Fotografía N° 2. Toma de muestra de suelo en el punto F01062-SU01, ubicado a 3,0m aproximadamente del Pozo T3025.

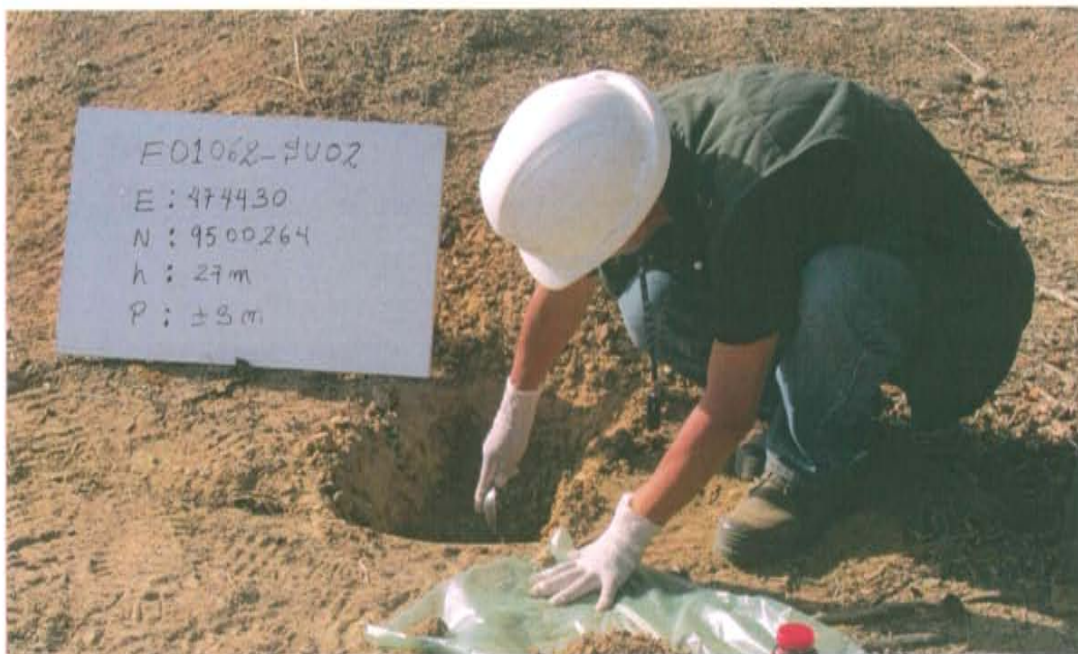
Fotografía N° 3. Toma de muestra de suelo en el punto F01062-SU02, ubicado a 1.4 m aproximadamente del Pozo T3025.

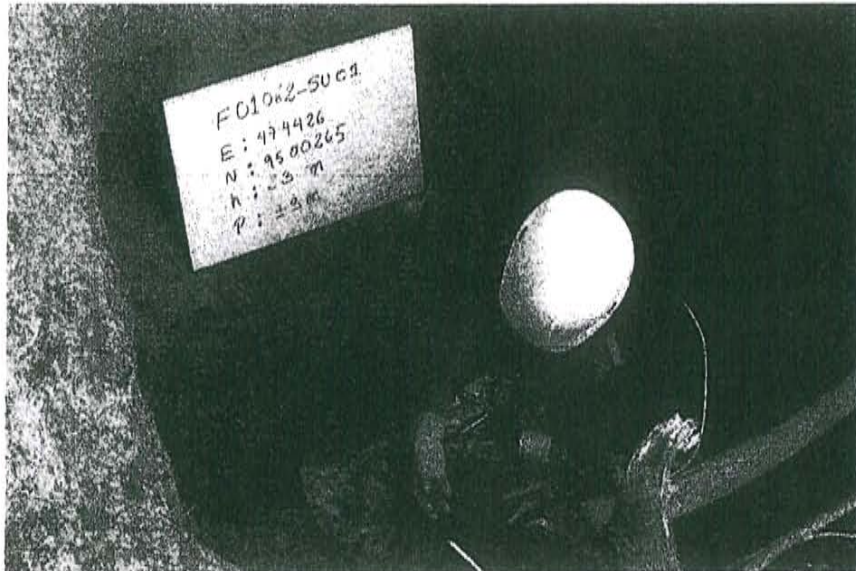
Fotografía N° 1. Toma de muestra de suelo en el punto F01062-SU01, ubicado a 3,0m aproximadamente del Pozo T3025.

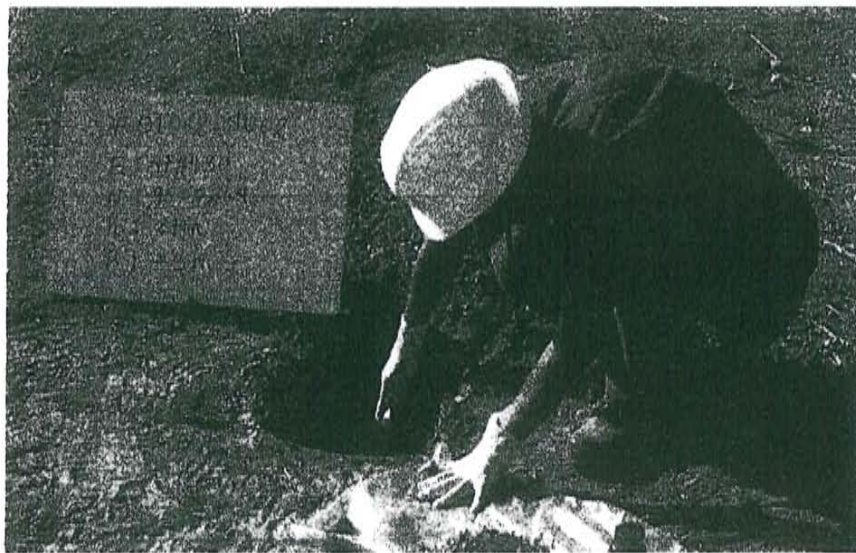
Fotografía N° 2. Toma de muestra de suelo en el punto F01062-SU02, ubicado a 1.4 m aproximadamente del Pozo T3025.

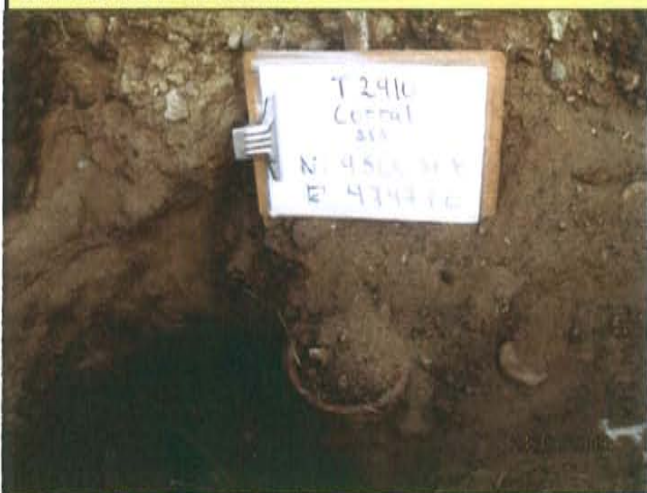
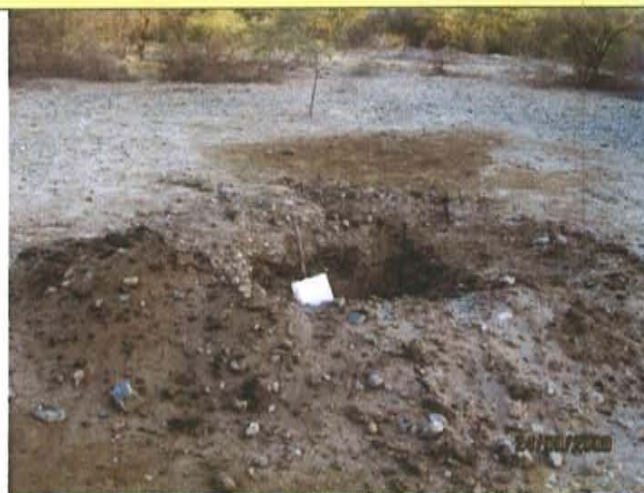
3. REGISTRO FOTOGRÁFICO

Este es un pozo ATA el cual presenta una tubería tapada con tierra y que está expuesta al medio ambiente; presenta terraplén y hay presencia de suelo contaminado con hidrocarburo. Este pozo está ubicado en una quebrada seca que, en el lugar, tiene como especies vegetales predominantes al algarrobo (*Prosopis sp*), palo verde (*Cercidium praecox*) y espino (*Acacia sp*).

El inadecuado abandono del pozo.

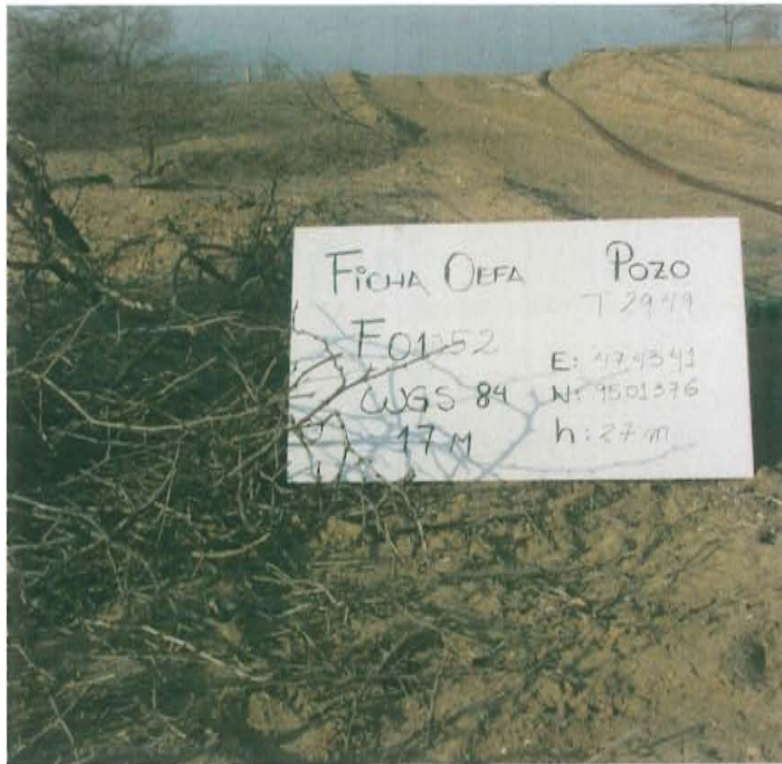
Fotografía N° 1. Posible ubicación del pozo con código PERUPETRO T2949 que no fue ubicado en superficie por el personal del OEFA.

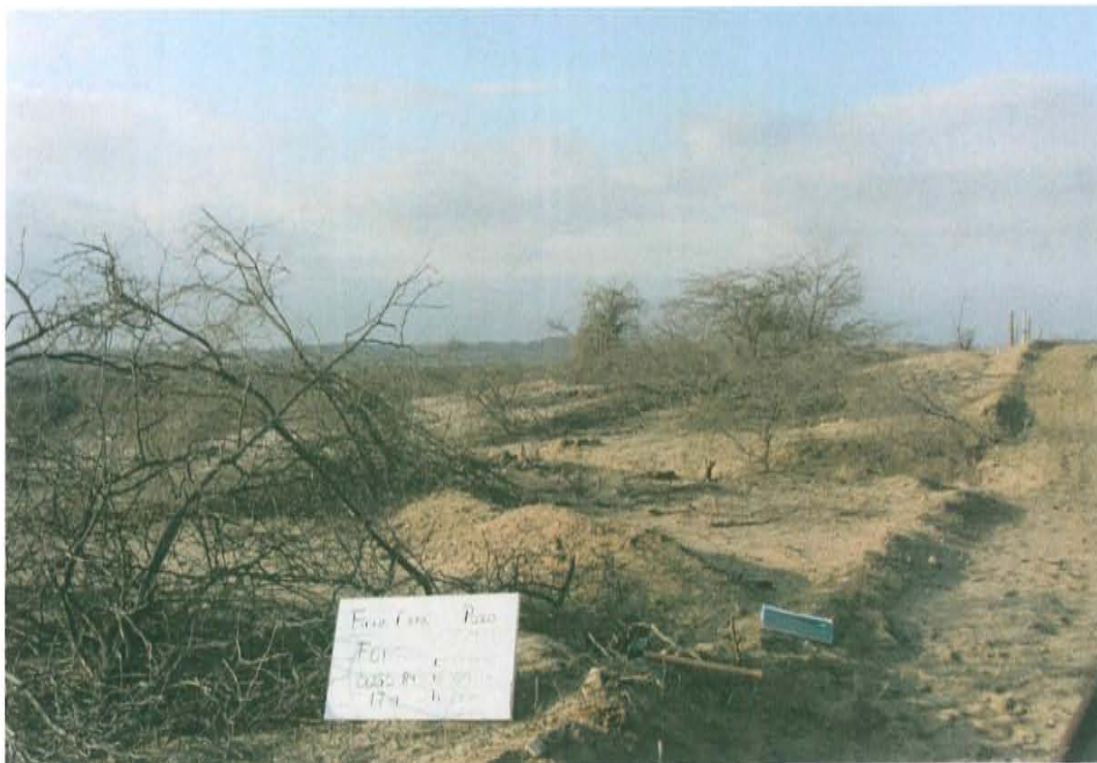
Fotografía N° 2. Alrededores de la posible ubicación del Pozo T2949 donde se observa la presencia de vegetación arbustiva seca y una trocha carrozable.

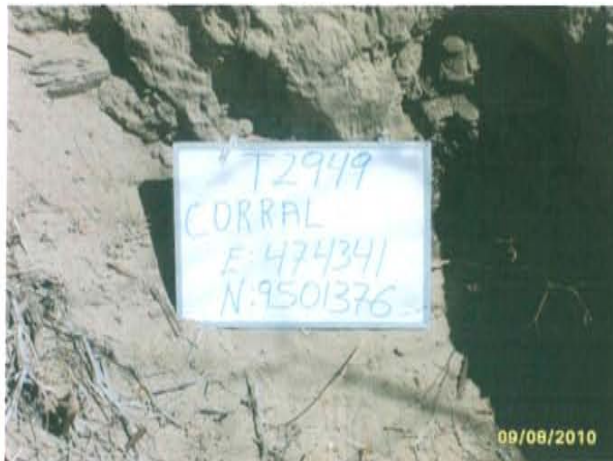
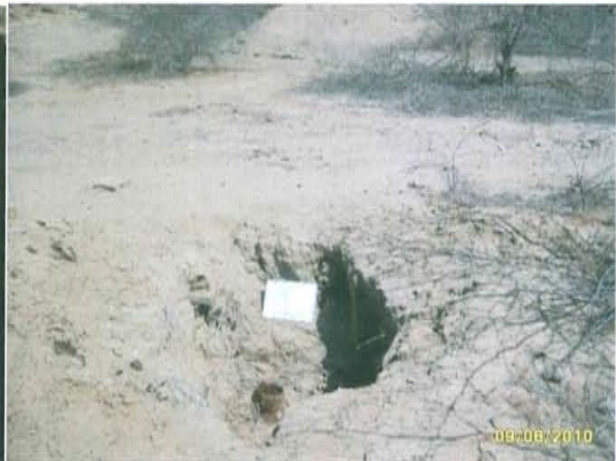
3. REGISTRO FOTOGRÁFICO

El pozo ATA T2949 se encuentra sin cabezal y con casing descubierto 0.20m sobre fondo de cantina deteriorada (medidas aproximadas de cantina: 1 m de radio x 0.80 m de profundidad). Pozo con plataforma deteriorada pero sin acceso. En superficie se visualiza suelo impregnado con hidrocarburos y restos de madera y fierro. Vegetación típica de la zona.

Pozo mal abandonado
