**INFORME N° 00100-2020-OEFA/DEAM-SSIM**

**ASUNTO** : Informe de Evaluación Ambiental para la identificación del sitio impactado por actividades de hidrocarburos con código S0445, microcuenca PAS-44, ubicado en el Lote 192, en el ámbito de la cuenca del río Pastaza, distrito Andoas, provincia Datem del Marañón, departamento Loreto.

**FECHA** : Lima, 30 de noviembre de 2020

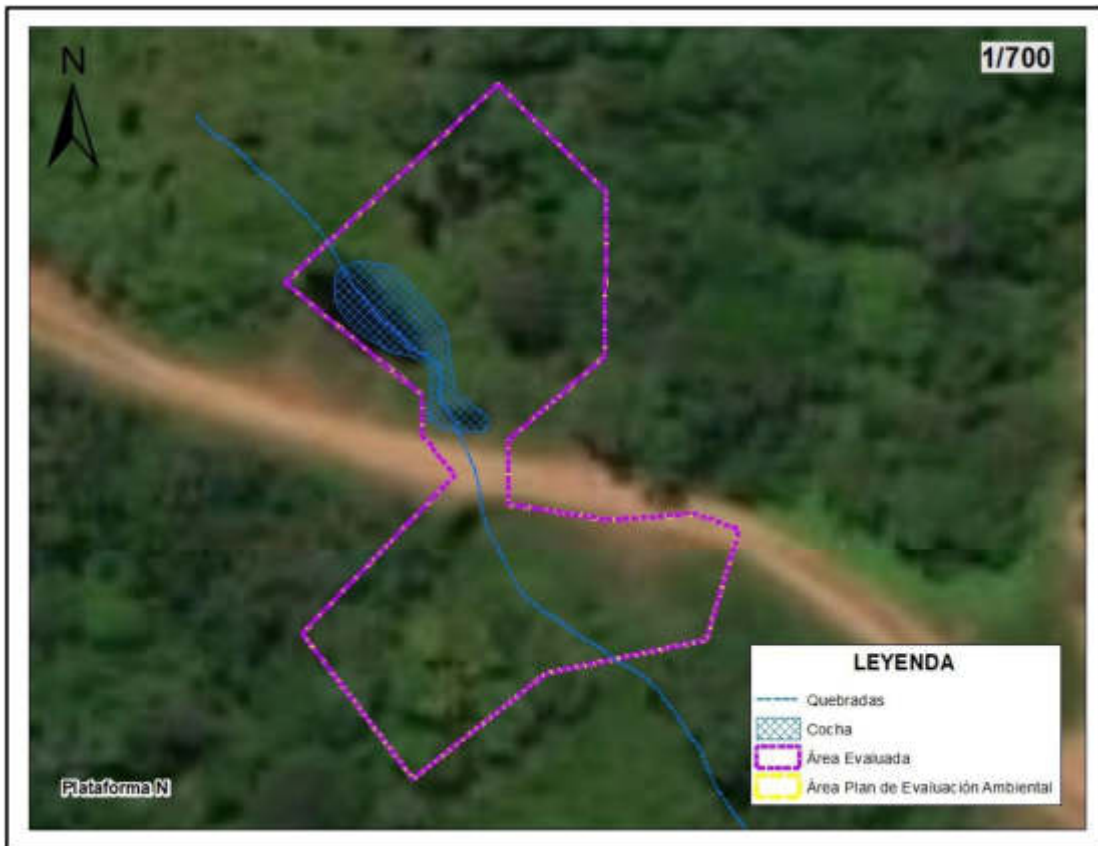
Figura 3.2. Área evaluada del sitio S0445

El área de la evaluación de la calidad de agua superficial, sedimentos, hidrobiología y suelo comprende la cocha Piripiricocha y la quebrada s/n, un área de aproximadamente 0,4 ha. En el anexo A.1 se muestra la ubicación del sitio S0445.

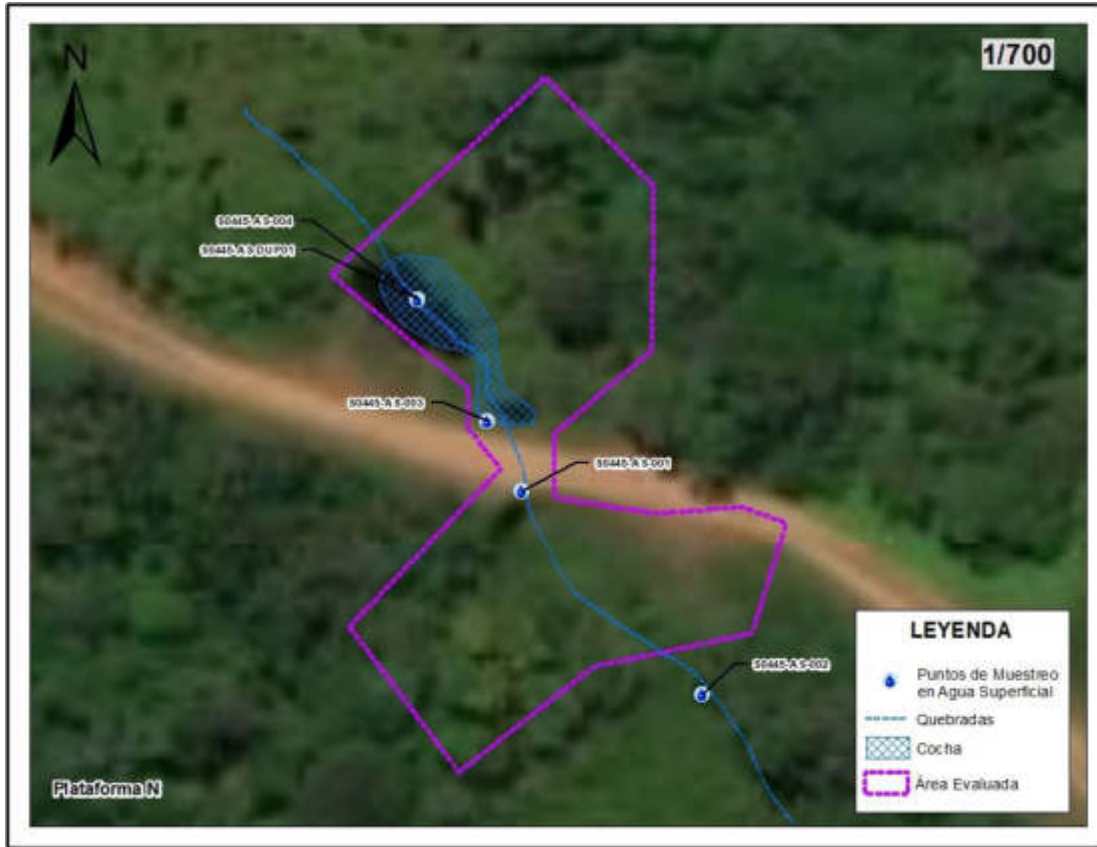
**Figura 7.2.** Ubicación de los puntos de muestreo de agua superficial

La distribución de las muestras se presenta en el mapa respectivo tal como se muestran en la figura 7.2.

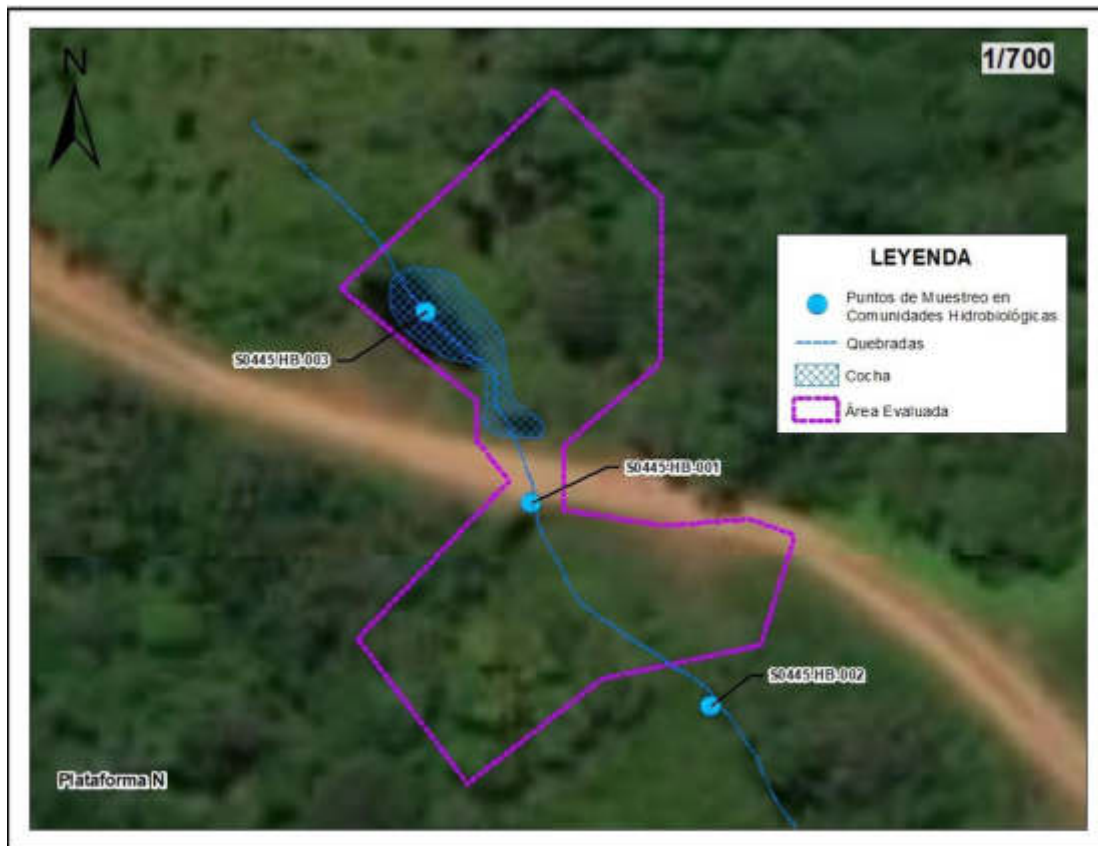
Figura 7.4. Ubicación de los puntos de muestreo de comunidades hidrobiológicas

La ubicación de los puntos de muestreo se presenta en el mapa respectivo tal como se muestra en la figura 7.4:

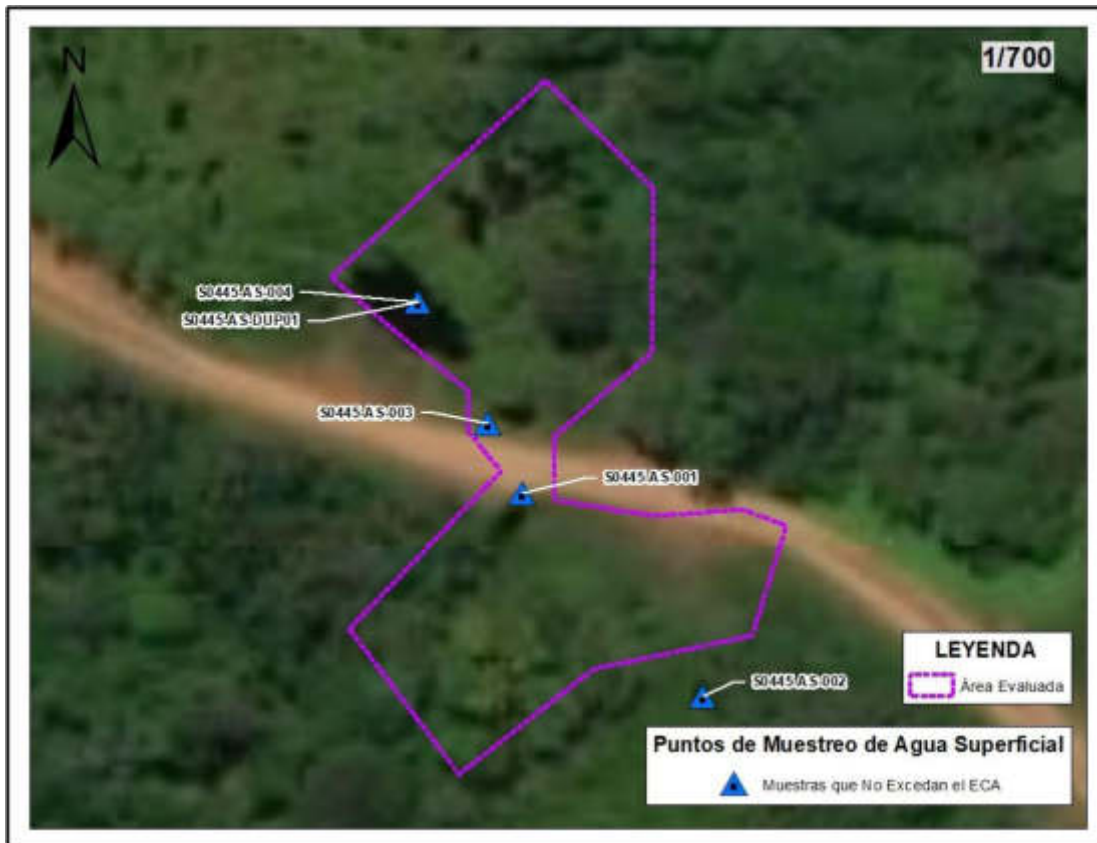
Figura 9.2. Mapa de no excedencias de los ECA para agua en el sitio S0445

mg/L) registran valores fuera de lo establecidos en el ECA para agua 2017 (ver Tabla 8.2 y Tabla 8.3); sin embargo, estas condiciones son propias de aguas amazónicas, tal como lo señala Maco (2016), Sioli (1984) y Geisler et al. (1973), quienes indican que las aguas amazónicas presentan un pH que varía de ácido a ligeramente ácido (de 4,1 a 6,9 unidades de pH), asimismo Roldan (2008), señala que en respuesta a la descomposición de la materia orgánica y al consumo del oxígeno libre en el proceso de su degradación, estas aguas son casi anóxicas (Roldán, 2008).

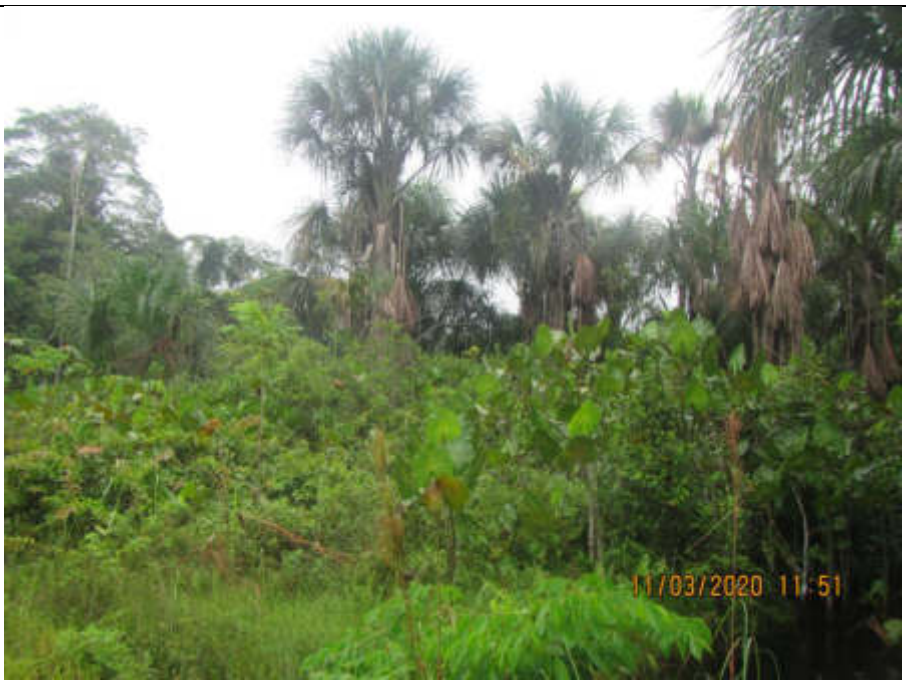
<b>Fotografía 1</b> <b>Hincado 6</b>

<b>Fecha:</b> 11/03/2020	
<b>Hora:</b> 11:51	
<b>Coordenadas</b> <b>UTM -WGS 84 – ZONA 18M</b>	
<b>Este (m):</b> 340064	
<b>Norte (m):</b> 9691897	
<b>Altitud (m s.n.m.):</b> 212	
<b>Precisión:</b> ± 3	
<b>Descripción:</b>	El sitio S0445 corresponde a una zona inundable con vegetación herbácea y arbórea.
<b>Fotografía 2</b> <b>R000816</b>

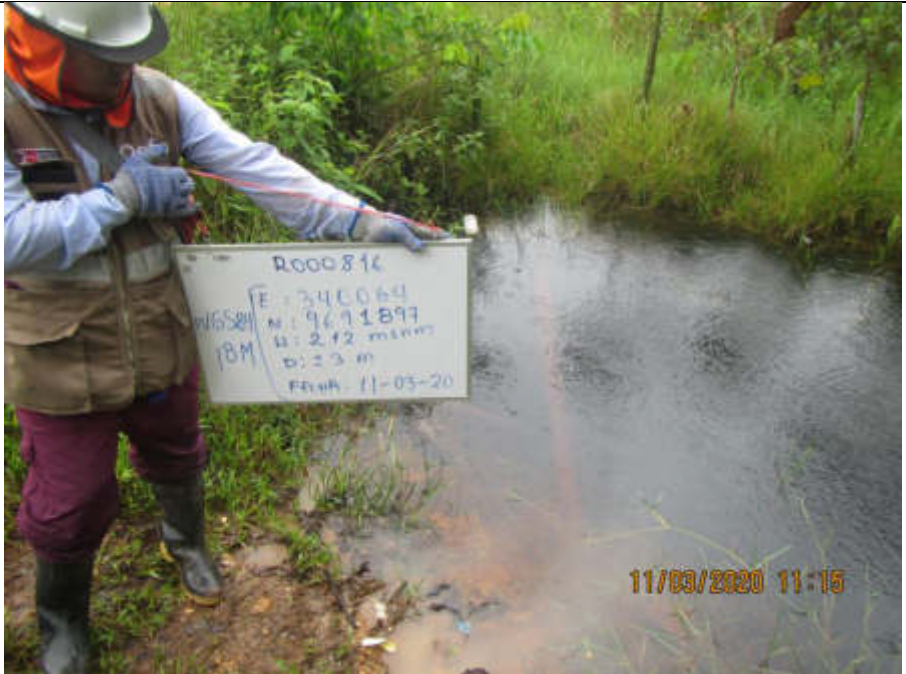
<b>Fecha:</b> 11/03/2020	
<b>Hora:</b> 11:15	
<b>Coordenadas</b> <b>UTM -WGS 84 – ZONA 18M</b>	
<b>Este (m):</b> 340064	
<b>Norte (m):</b> 9691897	
<b>Altitud (m s.n.m.):</b> 212	
<b>Precisión:</b> ± 3	
<b>Descripción:</b>	Vista de la ubicación de la referencia R000816, en la que observa la tubería de agua que atraviesa el cuerpo de agua.

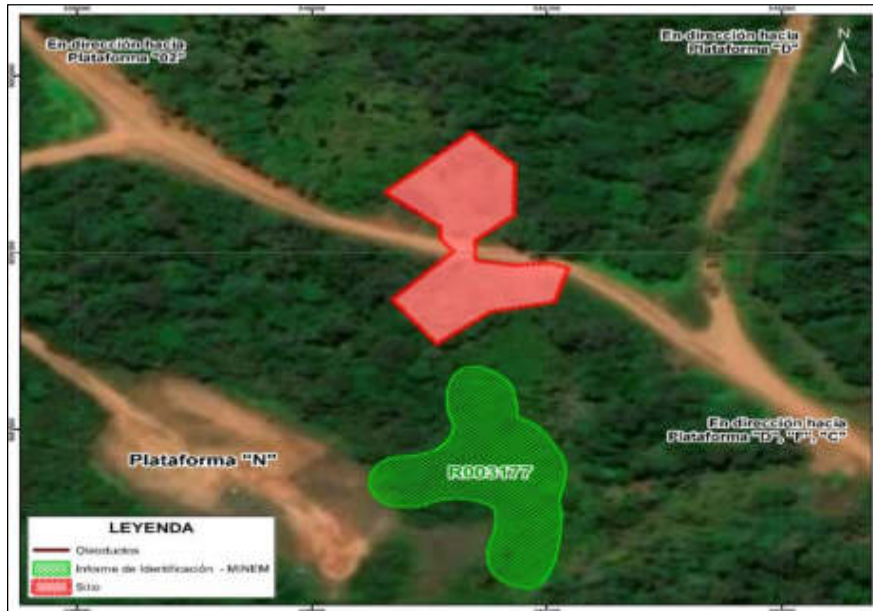
Figura 5.4. Ubicación del sitio S0445

El sitio S0445 se encuentra en la comunidad nativa Nuevo Andoas, a 140 m antes de la entrada a la plataforma que contiene al pozo CAPS-32H. El sitio es atravesado por la carretera que va a Capahuari Norte, contiene a la cocha Piripiricocha, cuyas aguas descargan a través de tubos enterrados hacia el sur al lado opuesto de la carretera, la misma que posteriormente forma una zona inundable (Figura 5.4 y Anexo D.2).

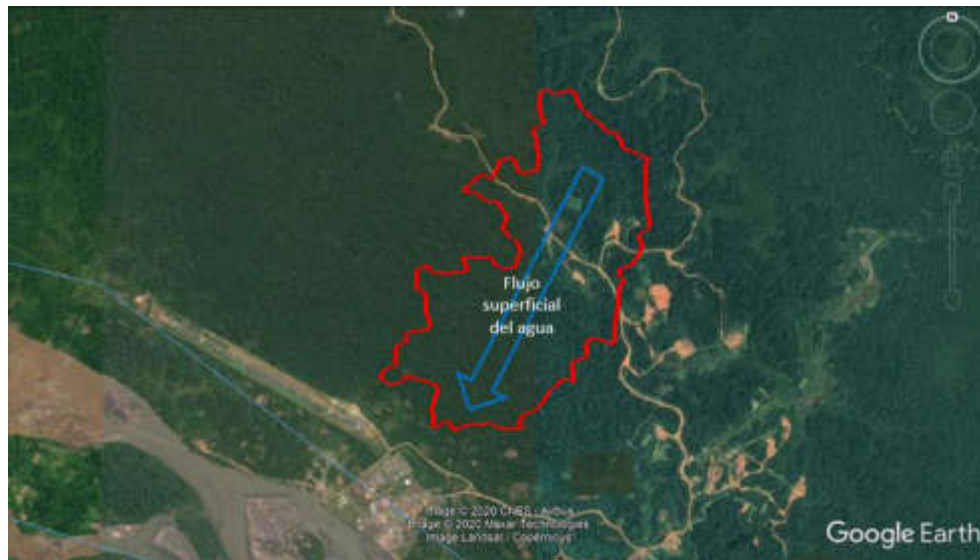
**Figura 6.1.** Dirección estimada de la escorrentía superficial en la microcuenca PAS-44

En relación con el escurrimiento superficial (Figura 6.1) se tiene los siguientes considerandos:

- La información de la red hidrográfica oficial, es nula para la microcuenca PAS-44 y para las zonas aledañas.
- Zona con altos índices de precipitación que se corresponden con el clima de selva tropical, por lo que el escurrimiento superficial es un factor importante en el transporte y dispersión de contaminantes.
- Se ha estimado la dirección de la escorrentía superficial de la microcuenca PAS-44, a partir del modelo de elevación digital que se utilizó para la delimitación de las microcuencas. Esto se toma como información de punto de partida para la delimitación de microcuencas, en donde no se cuenta con información.

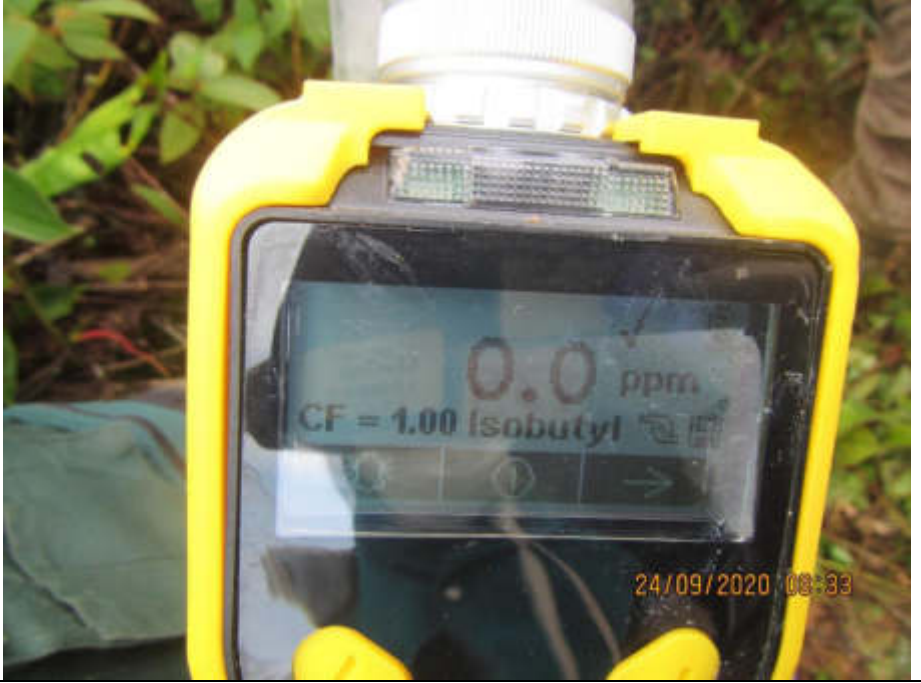
<b>DESCRIPCIÓN:</b> Lectura con PID en el punto S0445-SU-001.

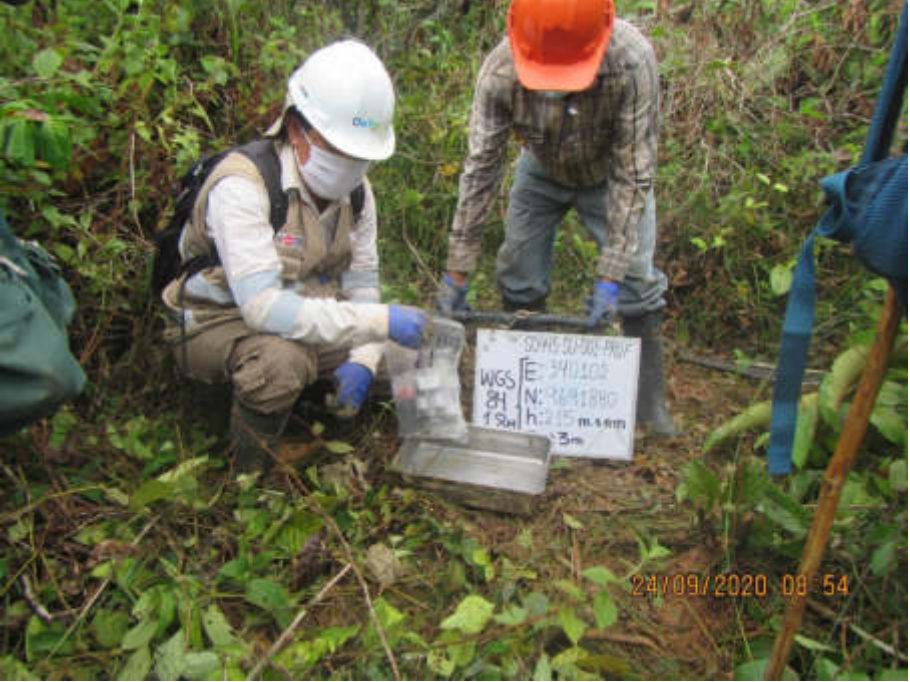
<p><b>FOTOGRAFÍA N.º 3</b></p>

<p><b>Fecha:</b> 24/09/2020</p>	
<p><b>Hora:</b> 08:54</p>	
<p><b>COORDENADAS UTM -WGS 84 – ZONA 18M</b></p>	
<p><b>Este (m):</b> 340102</p>	
<p><b>Norte (m):</b> 9691880</p>	
<p><b>Altitud (m s.n.m):</b> 215</p>	
<p><b>Precisión:</b> ± 3</p>	
<p><b>DESCRIPCIÓN:</b></p>	<p>Muestra de suelo tomada en el punto S0445-SU-001-PROF.</p>
<p><b>FOTOGRAFÍA N.º 4</b></p>

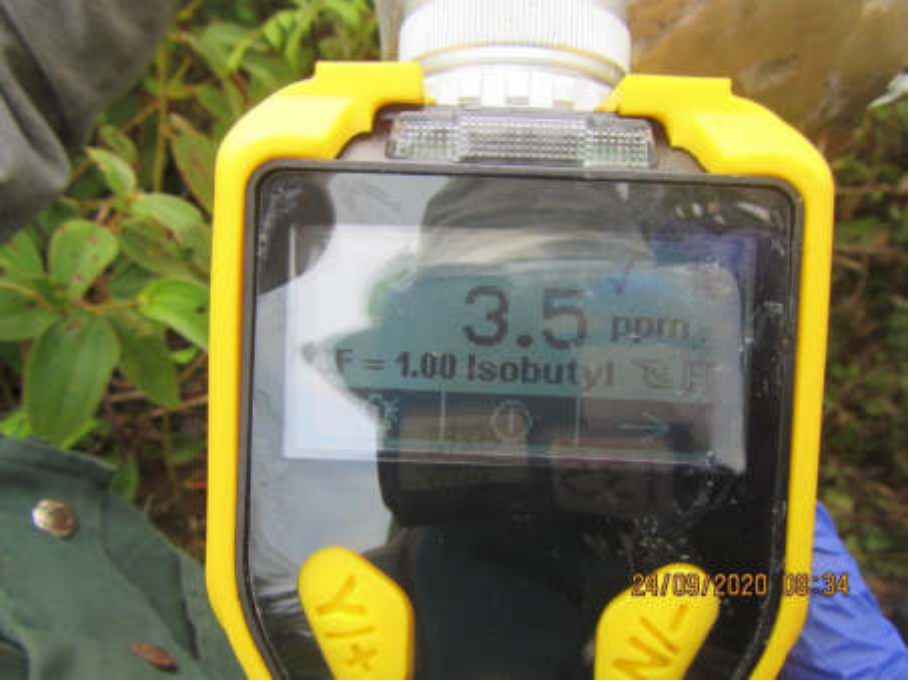
<p><b>Fecha:</b> 24/09/2020</p>	
<p><b>Hora:</b> 08:34</p>	
<p><b>COORDENADAS UTM -WGS 84 – ZONA 18M</b></p>	
<p><b>Este (m):</b> 340102</p>	
<p><b>Norte (m):</b> 9691880</p>	
<p><b>Altitud (m s.n.m):</b> 215</p>	
<p><b>Precisión:</b> ± 3</p>	
<p><b>DESCRIPCIÓN:</b></p>	<p>Lectura con PID en el punto S0445-SU-001-PROF.</p>

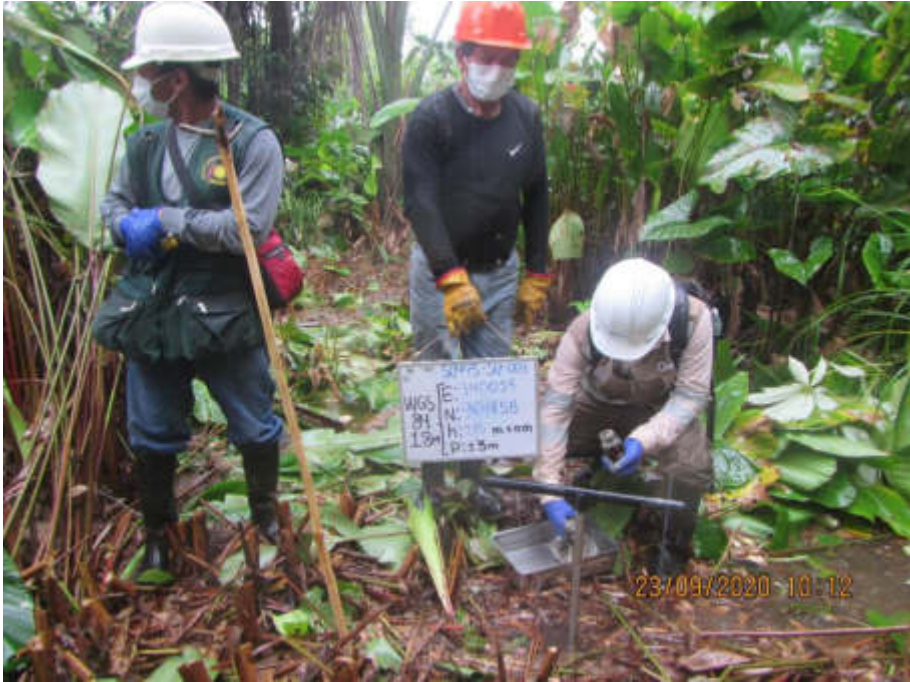
<p><b>FOTOGRAFÍA N.º 7</b></p>

<p><b>Fecha:</b> 23/09/2020</p>	
<p><b>Hora:</b> 10:12</p>	
<p><b>COORDENADAS UTM -WGS 84 – ZONA 18M</b></p>	
<p><b>Este (m):</b> 340055</p>	
<p><b>Norte (m):</b> 9691858</p>	
<p><b>Altitud (m s.n.m):</b> 215</p>	
<p><b>Precisión:</b> ± 3</p>	
<p><b>DESCRIPCIÓN:</b></p>	<p>Muestra de suelo tomada en el punto S0445-SU-003.</p>
<p><b>FOTOGRAFÍA N.º 8</b></p>

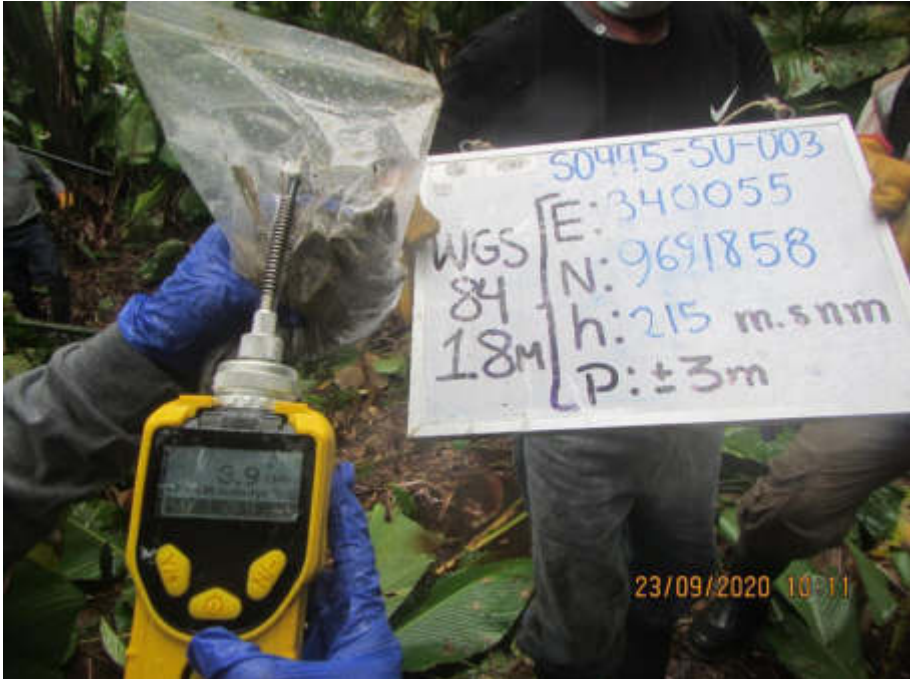
<p><b>Fecha:</b> 23/09/2020</p>	
<p><b>Hora:</b> 10:11</p>	
<p><b>COORDENADAS UTM -WGS 84 – ZONA 18M</b></p>	
<p><b>Este (m):</b> 340055</p>	
<p><b>Norte (m):</b> 9691858</p>	
<p><b>Altitud (m s.n.m):</b> 215</p>	
<p><b>Precisión:</b> ± 3</p>	
<p><b>DESCRIPCIÓN:</b></p>	<p>Lectura con PID en el punto S0445-SU-003.</p>

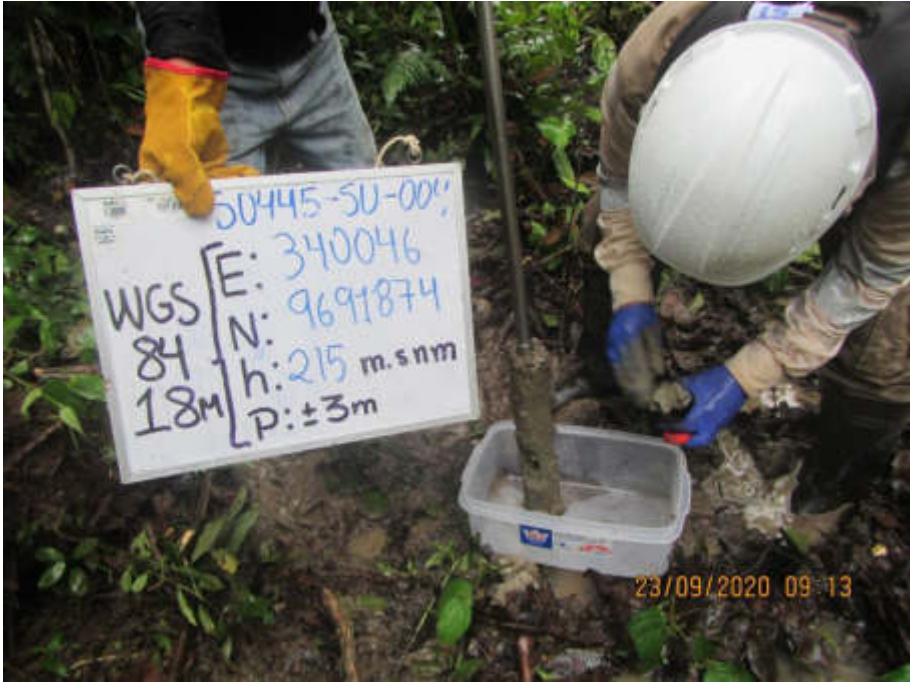
<p><b>FOTOGRAFÍA N.º 9</b></p>

<p><b>Fecha:</b> 23/09/2020</p>	
<p><b>Hora:</b> 09:13</p>	
<p><b>COORDENADAS UTM -WGS 84 – ZONA 18M</b></p>	
<p><b>Este (m):</b> 340046</p>	
<p><b>Norte (m):</b> 9691874</p>	
<p><b>Altitud (m s.n.m):</b> 215</p>	
<p><b>Precisión:</b> ± 3</p>	
<p><b>DESCRIPCIÓN:</b></p>	<p>Muestra de suelo tomada en el punto S0445-SU-004.</p>
<p><b>FOTOGRAFÍA N.º 10</b></p>

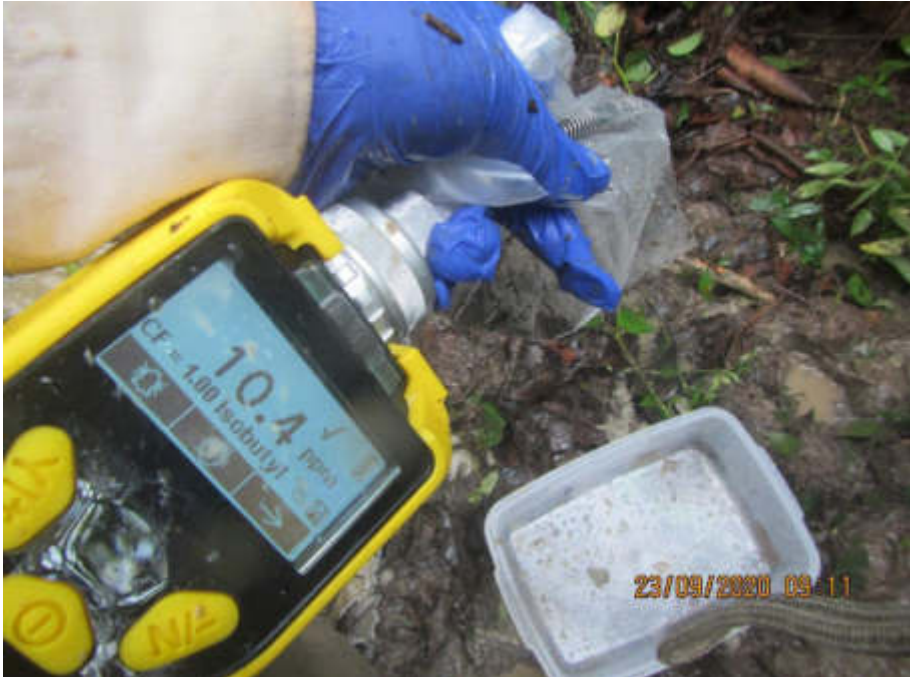
<p><b>Fecha:</b> 23/09/2020</p>	
<p><b>Hora:</b> 09:11</p>	
<p><b>COORDENADAS UTM -WGS 84 – ZONA 18M</b></p>	
<p><b>Este (m):</b> 340046</p>	
<p><b>Norte (m):</b> 9691874</p>	
<p><b>Altitud (m s.n.m):</b> 215</p>	
<p><b>Precisión:</b> ± 3</p>	
<p><b>DESCRIPCIÓN:</b></p>	<p>Lectura con PID en el punto S0445-SU-004.</p>

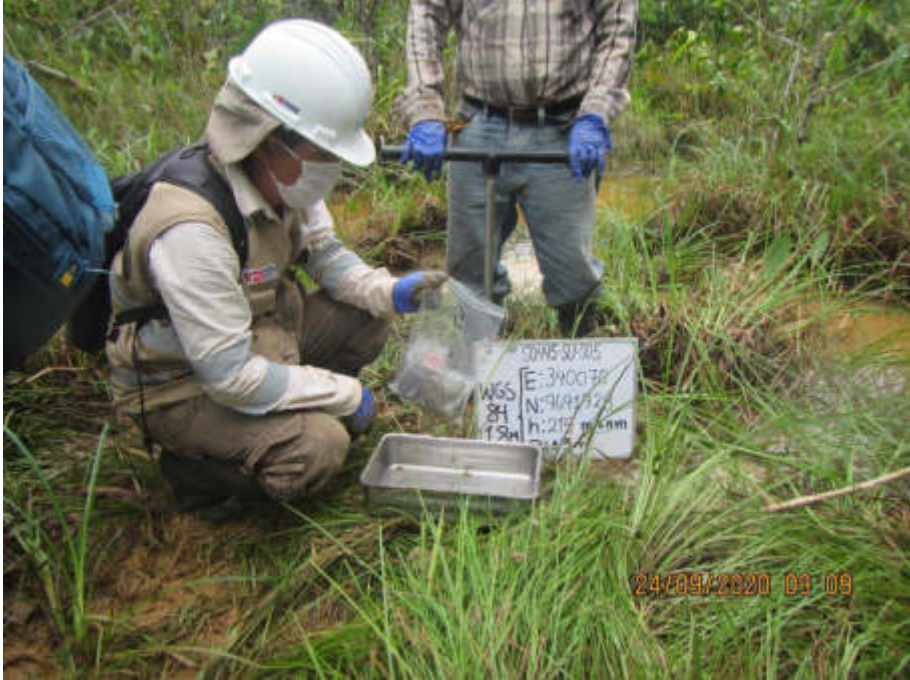
<p><b>FOTOGRAFÍA N.º 11</b></p>

<p><b>Fecha:</b> 24/09/2020</p>	
<p><b>Hora:</b> 09:09</p>	
<p><b>COORDENADAS UTM -WGS 84 – ZONA 18M</b></p>	
<p><b>Este (m):</b> 340070</p>	
<p><b>Norte (m):</b> 9691928</p>	
<p><b>Altitud (m s.n.m):</b> 215</p>	
<p><b>Precisión:</b> ± 3</p>	
<p><b>DESCRIPCIÓN:</b></p>	<p>Muestra de suelo tomada en el punto S0445-SU-005.</p>
<p><b>FOTOGRAFÍA N.º 12</b></p>

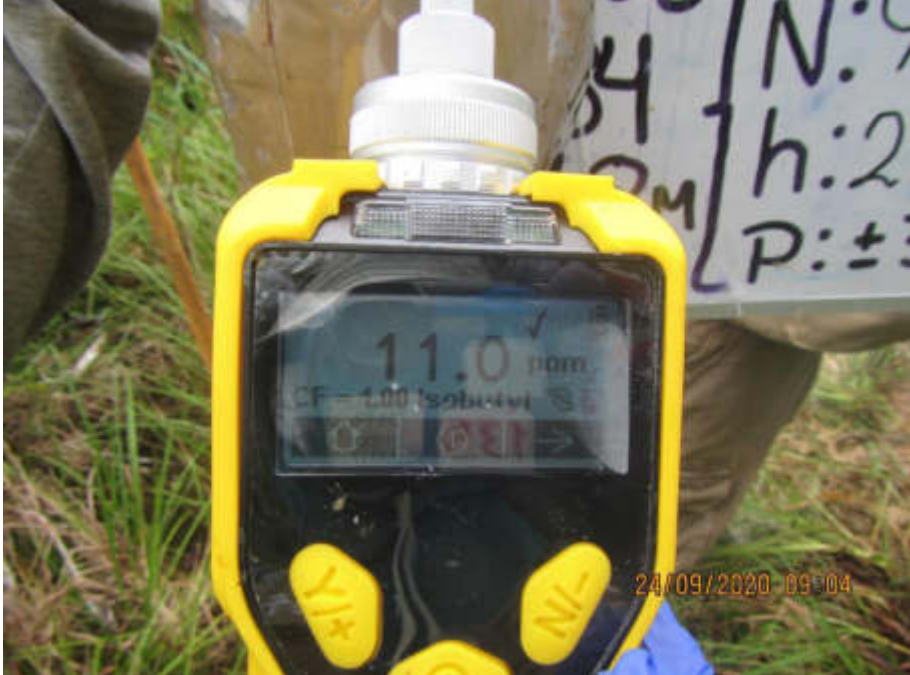
<p><b>Fecha:</b> 24/09/2020</p>	
<p><b>Hora:</b> 09:04</p>	
<p><b>COORDENADAS UTM -WGS 84 – ZONA 18M</b></p>	
<p><b>Este (m):</b> 340070</p>	
<p><b>Norte (m):</b> 9691928</p>	
<p><b>Altitud (m s.n.m):</b> 215</p>	
<p><b>Precisión:</b> ± 3</p>	
<p><b>DESCRIPCIÓN:</b></p>	<p>Lectura con PID en el punto S0445-SU-005.</p>

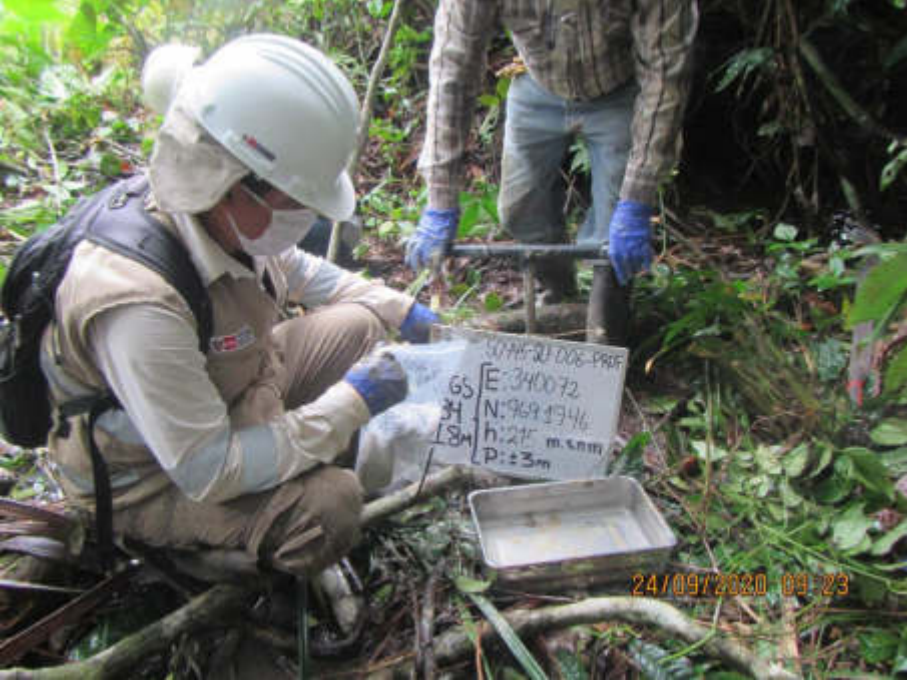
<p><b>FOTOGRAFÍA N.º 15</b></p>

<p><b>Fecha:</b> 24/09/2020</p>	
<p><b>Hora:</b> 09:23</p>	
<p><b>COORDENADAS UTM -WGS 84 – ZONA 18M</b></p>	
<p><b>Este (m):</b> 340072</p>	
<p><b>Norte (m):</b> 9691946</p>	
<p><b>Altitud (m s.n.m):</b> 215</p>	
<p><b>Precisión:</b> ± 3</p>	
<p><b>DESCRIPCIÓN:</b></p>	<p>Muestra de suelo tomada en el punto S0445-SU-006-PROF.</p>
<p><b>FOTOGRAFÍA N.º 16</b></p>

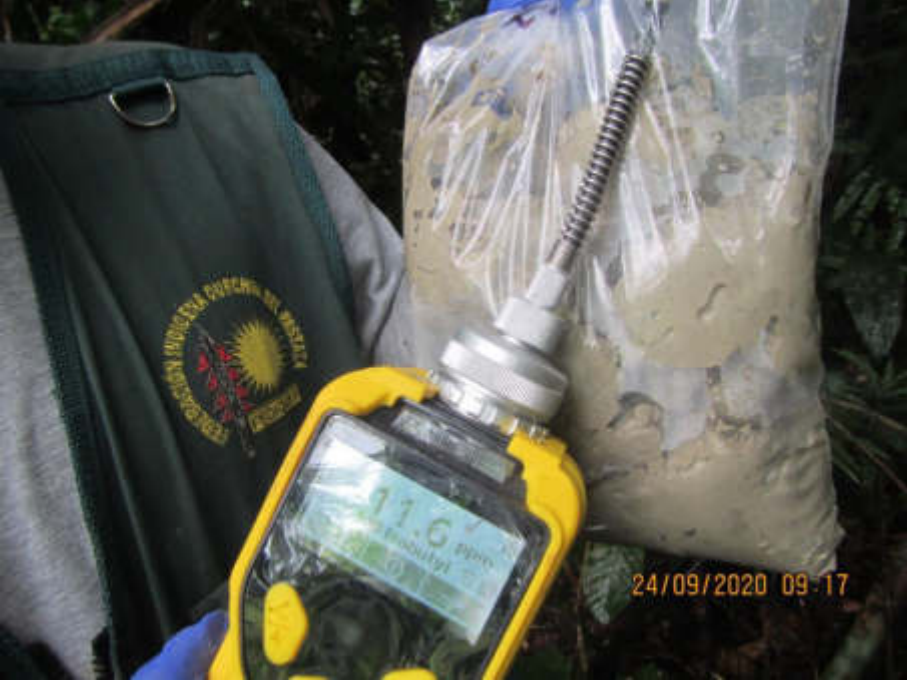
<p><b>FOTOGRAFÍA N.º 17</b></p>

<p><b>Fecha:</b> 24/09/2020</p>	
<p><b>Hora:</b> 09:17</p>	
<p><b>COORDENADAS UTM -WGS 84 – ZONA 18M</b></p>	
<p><b>Este (m):</b> 340072</p>	
<p><b>Norte (m):</b> 9691946</p>	
<p><b>Altitud (m s.n.m):</b> 215</p>	
<p><b>Precisión:</b> ± 3</p>	
<p><b>DESCRIPCIÓN:</b></p>	<p>Lectura con PID en el punto S0445-SU-006-PROF.</p>

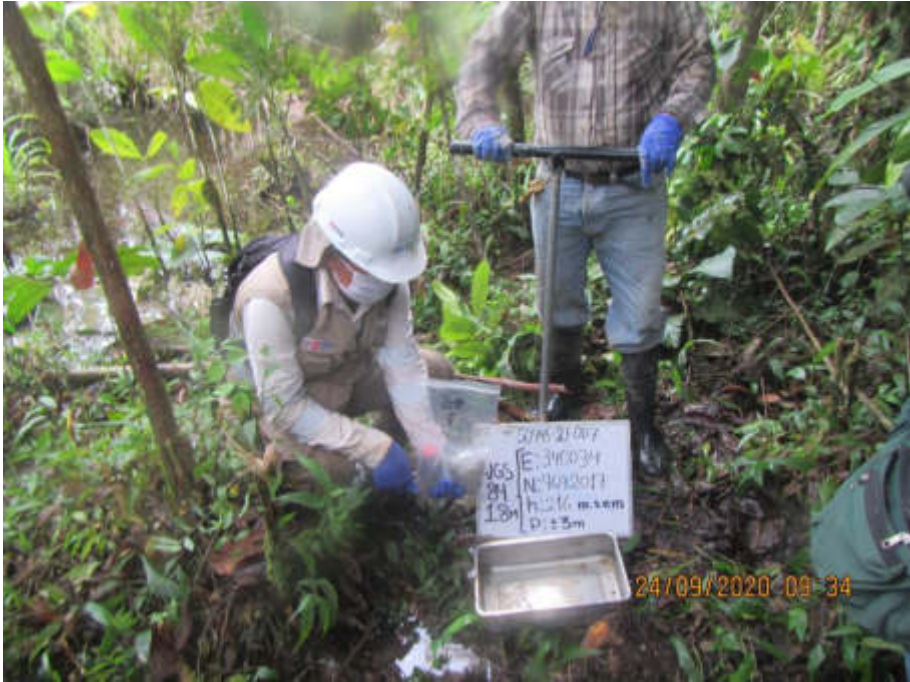
<p><b>Fecha:</b> 24/09/2020</p>	
<p><b>Hora:</b> 09:34</p>	
<p><b>COORDENADAS UTM -WGS 84 – ZONA 18M</b></p>	
<p><b>Este (m):</b> 340034</p>	
<p><b>Norte (m):</b> 9692017</p>	
<p><b>Altitud (m s.n.m):</b> 216</p>	
<p><b>Precisión:</b> ± 3</p>	<p><b>DESCRIPCIÓN:</b> Muestra de suelo tomada en el punto S0445-SU-007.</p>
<p><b>FOTOGRAFÍA N.º 18</b></p>

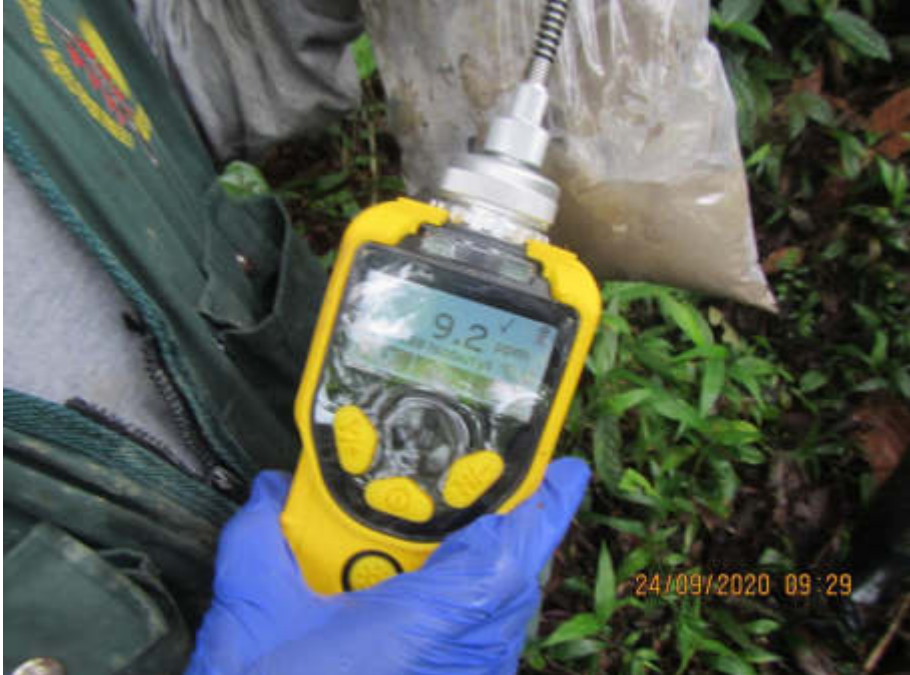
<p><b>FOTOGRAFÍA N.º 19</b></p>

<p><b>Fecha:</b> 24/09/2020</p>	
<p><b>Hora:</b> 09:29</p>	
<p><b>COORDENADAS UTM -WGS 84 – ZONA 18M</b></p>	
<p><b>Este (m):</b> 340034</p>	
<p><b>Norte (m):</b> 9692017</p>	
<p><b>Altitud (m s.n.m):</b> 216</p>	
<p><b>Precisión:</b> ± 3</p>	<p><b>DESCRIPCIÓN:</b> Lectura con PID en el punto S0445-SU-007.</p>

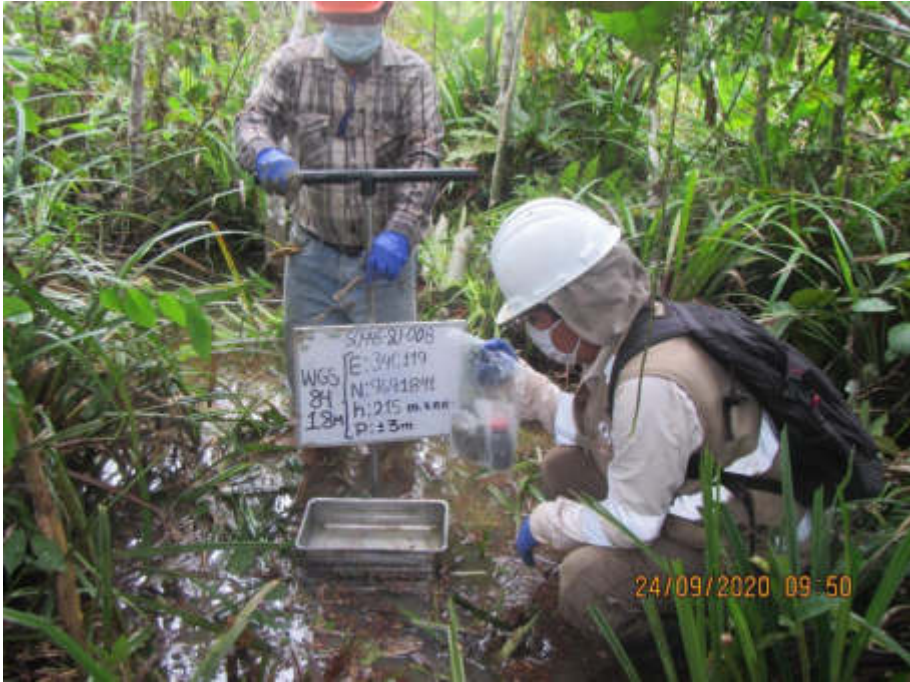
<p><b>Fecha:</b> 24/09/2020</p>	
<p><b>Hora:</b> 09:50</p>	
<p><b>COORDENADAS UTM -WGS 84 – ZONA 18M</b></p>	
<p><b>Este (m):</b> 340119</p>	
<p><b>Norte (m):</b> 9691841</p>	
<p><b>Altitud (m s.n.m):</b> 215</p>	
<p><b>Precisión:</b> ± 3</p>	
<p><b>DESCRIPCIÓN:</b></p>	<p>Muestra de suelo tomada en el punto S0445-SU-008.</p>
<p><b>FOTOGRAFÍA N.º 20</b></p>

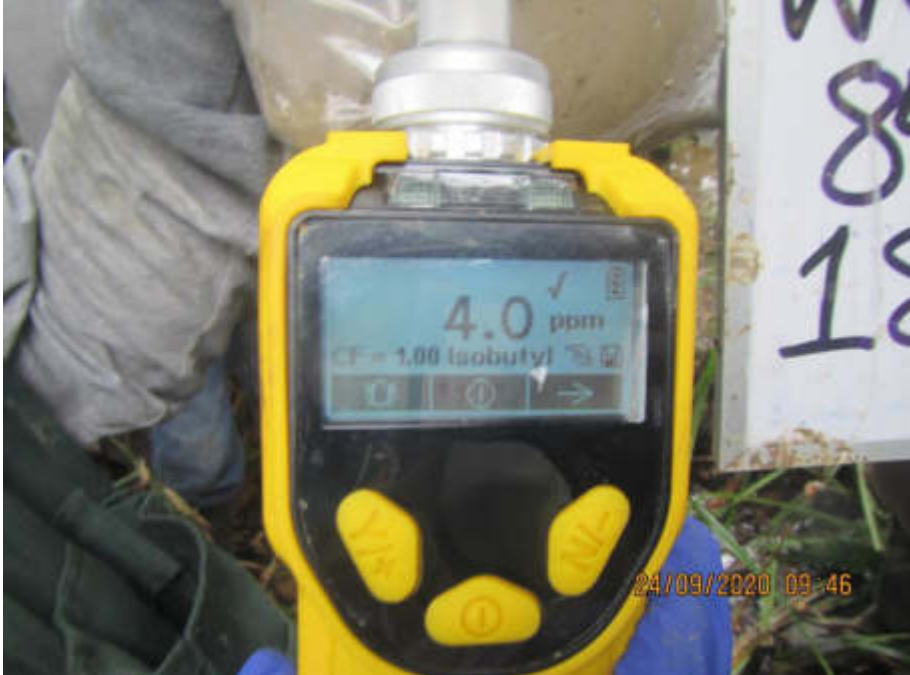
<p><b>Fecha:</b> 24/09/2020</p>	
<p><b>Hora:</b> 09:46</p>	
<p><b>COORDENADAS UTM -WGS 84 – ZONA 18M</b></p>	
<p><b>Este (m):</b> 340119</p>	
<p><b>Norte (m):</b> 9691841</p>	
<p><b>Altitud (m s.n.m):</b> 215</p>	
<p><b>Precisión:</b> ± 3</p>	
<p><b>DESCRIPCIÓN:</b></p>	<p>Lectura con PID en el punto S0445-SU-008.</p>

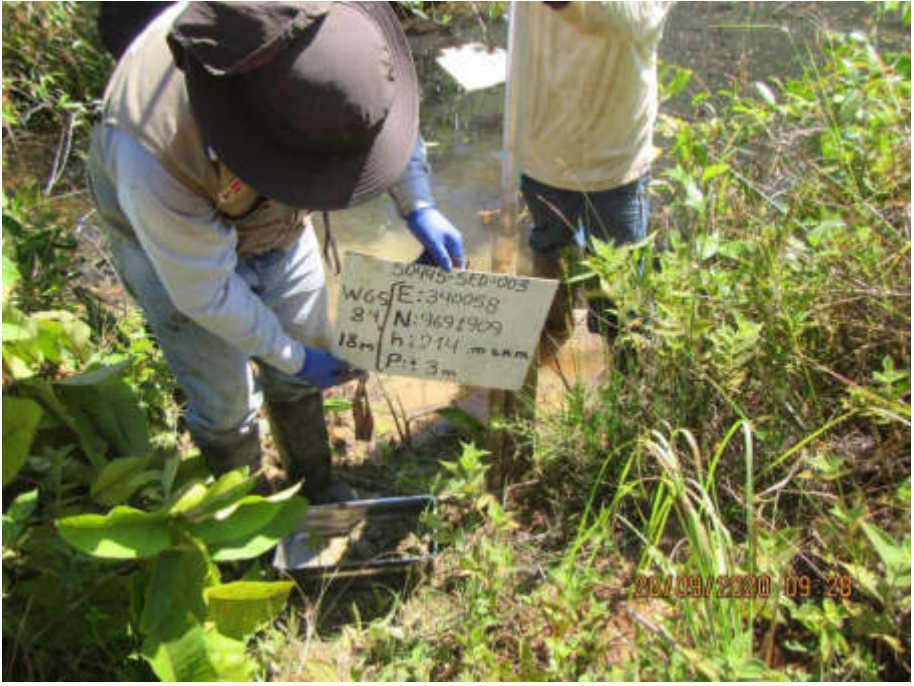
<p>A person wearing a dark hat, light-colored shirt, and blue gloves is holding a white sign with handwritten coordinates. The sign reads: S0445-SED-003, WGS E: 340058, 84 N: 9691909, 18m, h: 214 m s.n.m., P: ± 3m. The person is standing in a field with green vegetation. A timestamp '28/09/2020 09:28' is visible in the bottom right corner of the photo.</p>
<p><b>Fecha:</b> 28/09/2020</p>	
<p><b>Hora:</b> 09:28</p>	
<p><b>COORDENADAS UTM -WGS 84 – ZONA 18M</b></p>	
<p><b>Este (m):</b> 340058</p>	
<p><b>Norte (m):</b> 9691909</p>	
<p><b>Altitud (m s.n.m):</b> 214</p>	
<p><b>Precisión:</b> ± 3</p>	
<p><b>DESCRIPCIÓN:</b></p>	<p>Muestra de sedimentos tomada en el punto S0445-SED-003, en la cocha Piripiricocha.</p>
<p><b>FOTOGRAFÍA N.º 28</b></p>

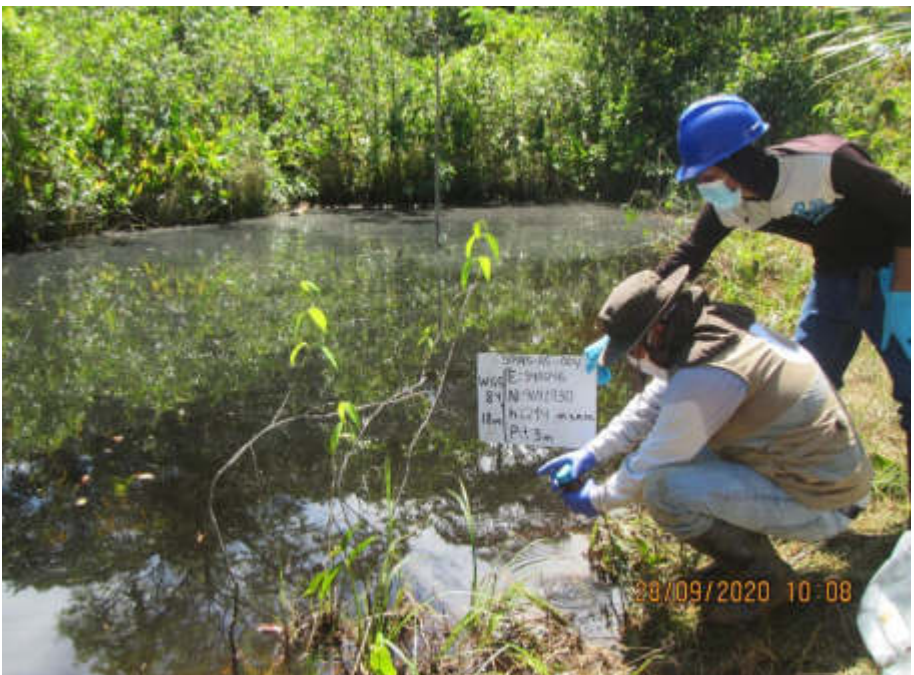
<p>Two people wearing safety gear (hard hats, masks, and gloves) are at the edge of a pond. One person is crouching and holding a white sign with handwritten coordinates. The sign reads: S0445-AS-004, WGS E: 340046, 84 N: 9691930, 18m, h: 214 m s.n.m., P: ± 3m. The other person is standing nearby. A timestamp '28/09/2020 10:08' is visible in the bottom right corner of the photo.</p>

<p><b>Fecha:</b> 28/09/2020</p>	
<p><b>Hora:</b> 10:08</p>	
<p><b>COORDENADAS UTM -WGS 84 – ZONA 18M</b></p>	
<p><b>Este (m):</b> 340046</p>	
<p><b>Norte (m):</b> 9691930</p>	
<p><b>Altitud (m s.n.m):</b> 214</p>	
<p><b>Precisión:</b> ± 3</p>	
<p><b>DESCRIPCIÓN:</b></p>	<p>Muestra de agua superficial tomada en el punto S0445-AS-004, en la cocha Piripiricocha.</p>

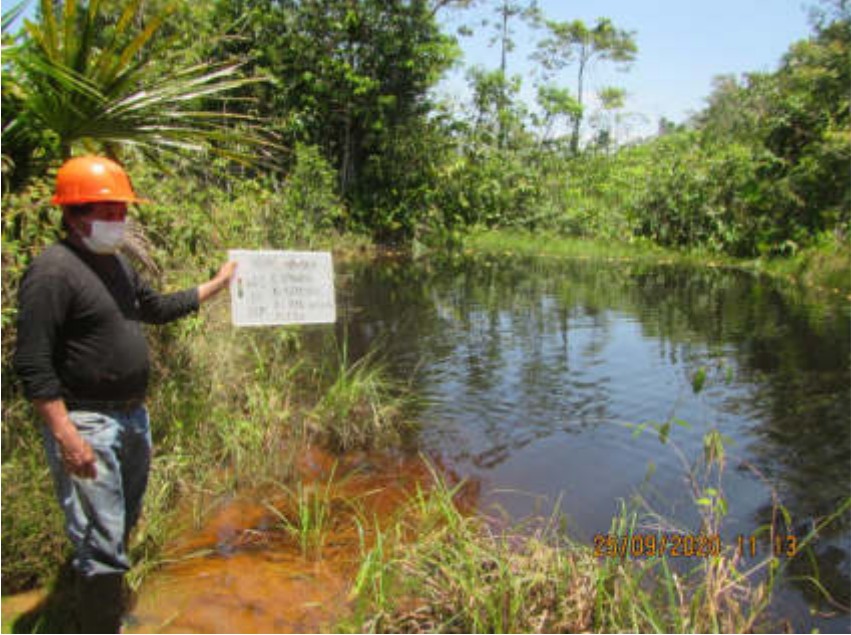
<p><b>FOTOGRAFÍA N.º 35</b></p>

<p><b>Fecha:</b> 25/09/2020</p>	
<p><b>Hora:</b> 11:13</p>	
<p><b>COORDENADAS</b> UTM -WGS 84 – ZONA 18M</p>	
<p><b>Este (m):</b> 340046</p>	
<p><b>Norte (m):</b> 9691930</p>	
<p><b>Altitud (m s.n.m):</b> 214</p>	
<p><b>Precisión:</b> ± 3</p>	
<p><b>DESCRIPCIÓN:</b></p>	<p>Punto de muestreo hidrobiológico S0445-HB-003 en la cocha Piripiricocha (al costado y arriba de la carretera)</p>
<p><b>FOTOGRAFÍA N.º 36</b></p>

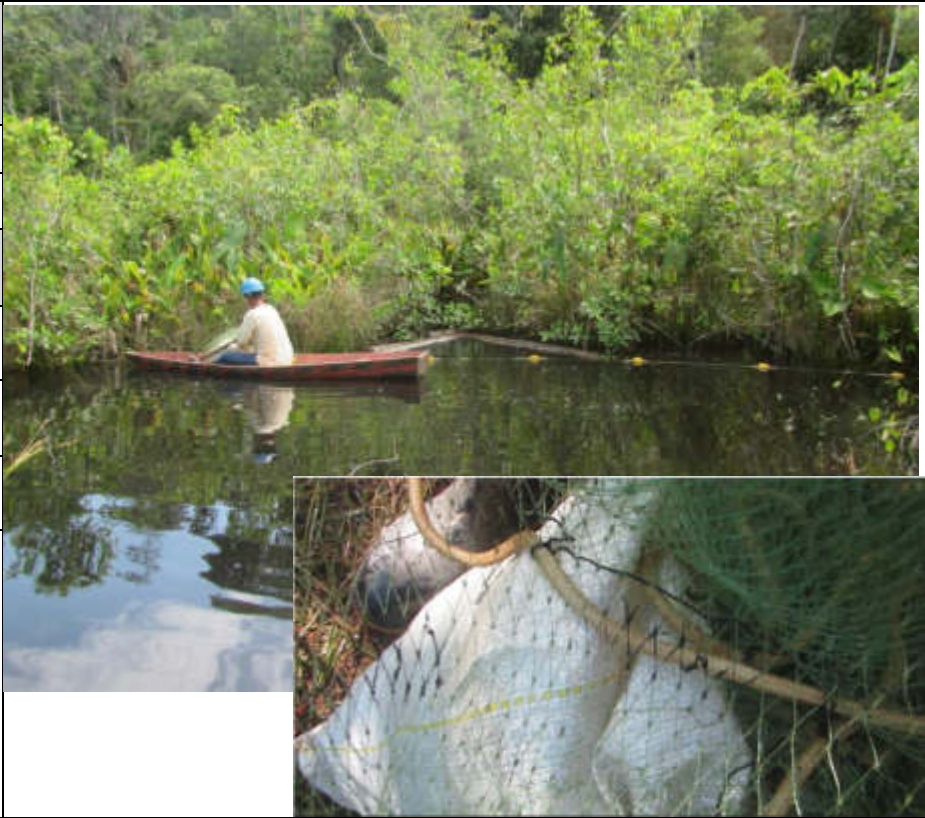
<p><b>Fecha:</b> 25/09/2020</p>	
<p><b>Hora:</b> 09:01</p>	
<p><b>COORDENADAS</b> UTM -WGS 84 – ZONA 18M</p>	
<p><b>Este (m):</b> 340046</p>	
<p><b>Norte (m):</b> 9691930</p>	
<p><b>Altitud (m s.n.m):</b> 214</p>	
<p><b>Precisión:</b> ± 3</p>	
<p><b>DESCRIPCIÓN:</b></p>	<p>Pesca pasiva con red de espera y trasmallo en el punto S0445-HB-003, en la cocha Piripiricocha. Leve impregnación de hidrocarburo en la red de espera al realizar el recojo de las redes.</p>

**Figura 4.** Observaciones realizadas durante la colecta hidrobiológica en el sitio S0445: A y C) Residuos metálicos retirados del fondo con draga Van Veen durante el muestreo de macrobentos del punto S0445-HB-001, B) Sedimento con olor y sustancia oleosa similar a hidrocarburos en el punto S0445-HB-001 y D) Durante el muestreo de peces en el punto S0445-HB-003 las redes se mancharon con una sustancia negra y oleosa similar a hidrocarburos.

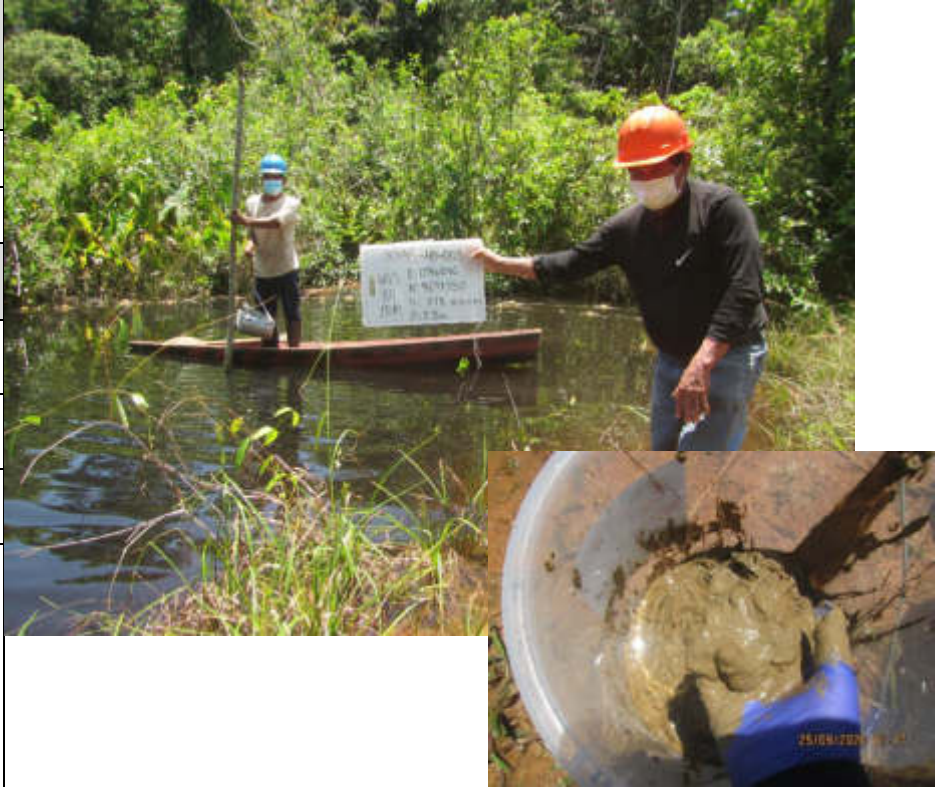
<p><b>Fecha:</b> 28/09/2020</p>		
<p><b>Hora:</b> 11:12</p>		
<p><b>COORDENADAS UTM -WGS 84 – ZONA 18M</b></p>		
<p><b>Este (m):</b> 340046</p>		
<p><b>Norte (m):</b> 9691930</p>		
<p><b>Altitud (m s.n.m):</b> 214</p>	 	
<p><b>Precisión:</b> ± 3</p>		
<p><b>DESCRIPCIÓN:</b></p>		<p>Muestreo de macrobentos de profundidad usando una draga Van Veen en el punto S0445-HB-003, en la cocha Piripiricocha. Ligero olor a hidrocarburo y aspecto oleoso en la muestra de macrobentos de profundidad.</p>
<p><b>FOTOGRAFÍA N.º 38</b></p>		
<p><b>Fecha:</b> 25/09/2020</p>		
<p><b>Hora:</b> 09:04</p>		
<p><b>COORDENADAS UTM -WGS 84 – ZONA 18M</b></p>		
<p><b>Este (m):</b> 340046</p>		
<p><b>Norte (m):</b> 9691930</p>		
<p><b>Altitud (m s.n.m):</b> 214</p>	 	
<p><b>Precisión:</b> ± 3</p>		
<p><b>DESCRIPCIÓN:</b></p>		<p>Muestreo de macrobentos de orilla usando una red D-net en el punto S0445-HB-003, en la cocha Piripiricocha.</p>

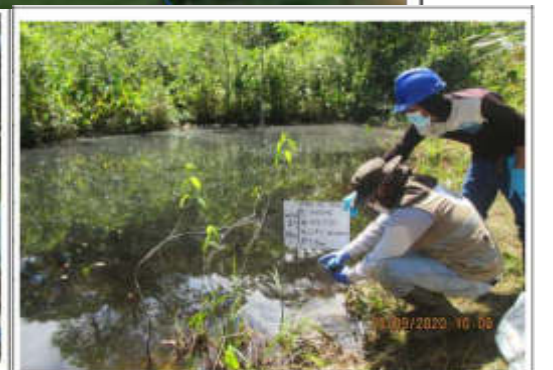
Muestra de agua superficial tomada en el punto S0445-AS-004, en la cocha Piripicocha.

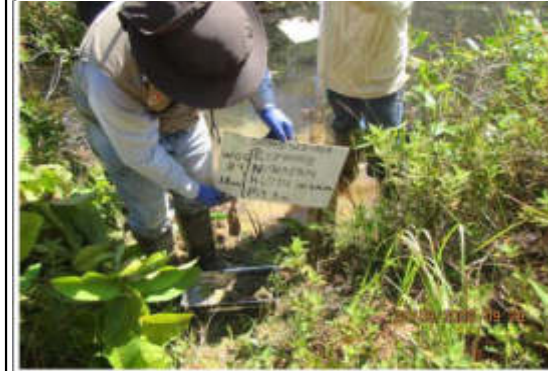
Muestra de sedimentos tomada en el punto S0445-SED-003, en la cocha Piripicocha.

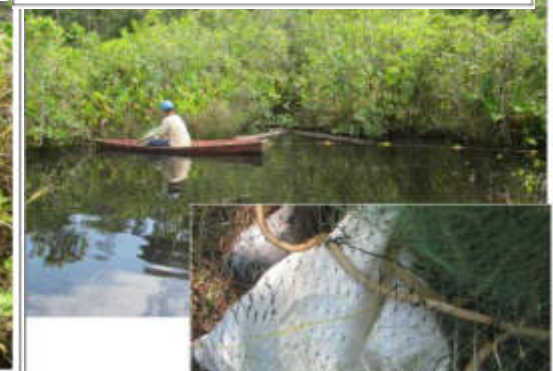
Pesca pasiva con red de espera y trasmallo en el punto S0445-HB-003, en la cocha Piripicocha. Leve impregnación de hidrocarburo en la red de espera al realizar el recojo de las redes.
