**INFORME N° 150 - 2015-OEFA/DE-SDCA-CIPASH**

ASUNTO : Identificación de pasivo ambiental del subsector hidrocarburos  
con código de Ficha OEFA F02152, ubicado en el Lote VII/VI  
(ex Lote VII), en el distrito de La Brea de la provincia Talara del  
departamento de Piura.

1. El presente Informe tiene por objeto comunicar que el pozo mal abandonado (con código PERUPETRO T\_246), las emisiones gaseosas fugitivas y el suelo contaminado circundante a él, constituyen un pasivo ambiental del subsector hidrocarburos, identificado con código de Ficha OEFA F02152. Este pasivo ambiental se encuentra ubicado en el distrito de La Brea de la provincia Talara del departamento de Piura, el cual fue verificado en campo el 15 de septiembre de 2014 y complementado con una evaluación in situ el 5 de octubre de 2014.

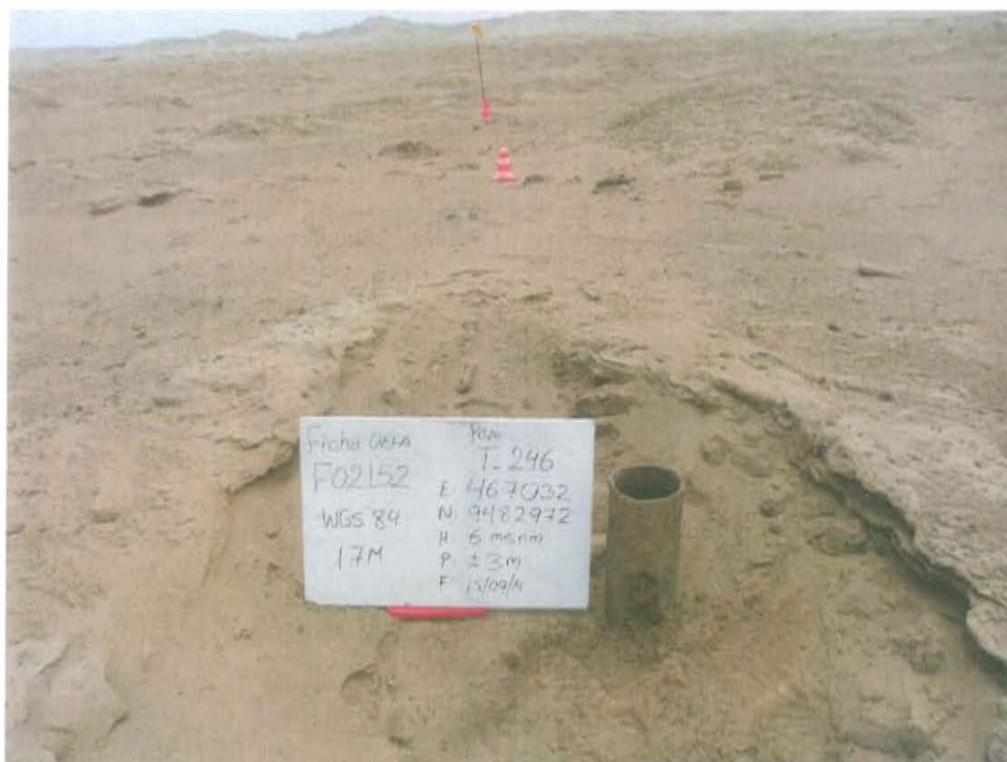
Se observa un pozo inactivo ubicado sobre un terreno no habilitado y que no cuenta con acceso vehicular hasta la ubicación del pozo (el acceso próximo se encuentra a 145 m), asimismo se observó casing corroído de aproximadamente 4 plg de diámetro que sobresale 0,3 m de nivel de la superficie del suelo, no presenta dispositivos de cierre alguno por lo que se considera un pozo abierto y expuesta a la intemperie. No se visualiza afloramiento superficial de líquidos, sin embargo se percibe olores característicos a hidrocarburos provenientes del pozo por lo que se requirió de la medición de las emisiones gaseosas fugitivas, además de apreciar suelo con hidrocarburos y restos de madera en el área circundante al pozo.

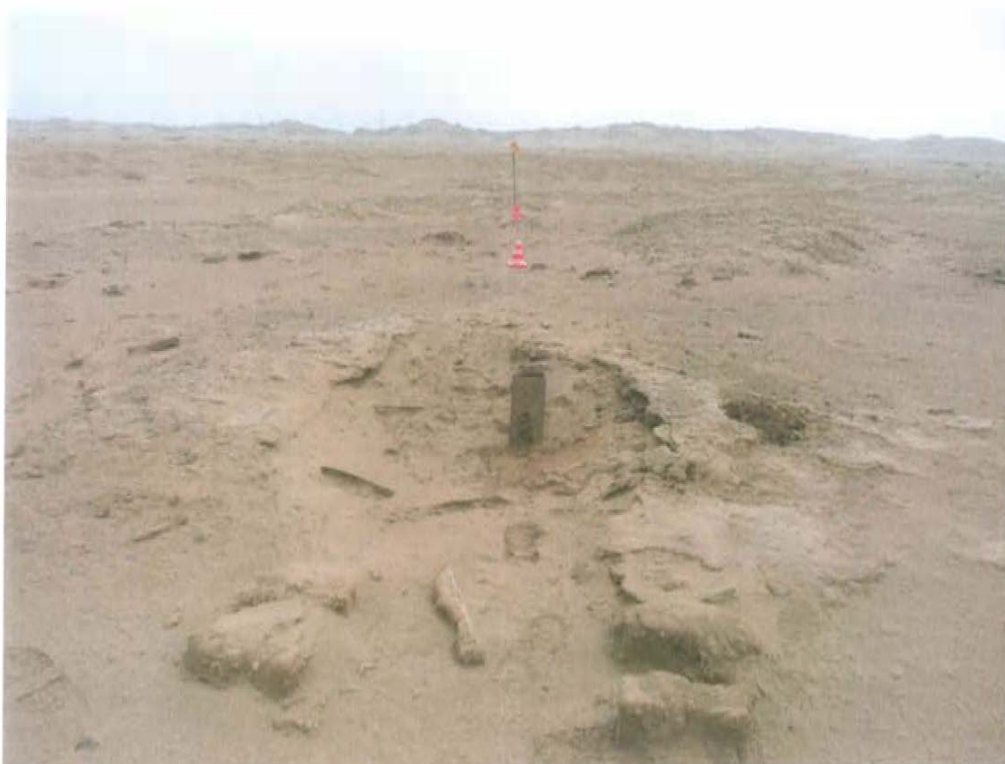
Fotografía N° 2. Vista del área circundante del pozo T\_246..

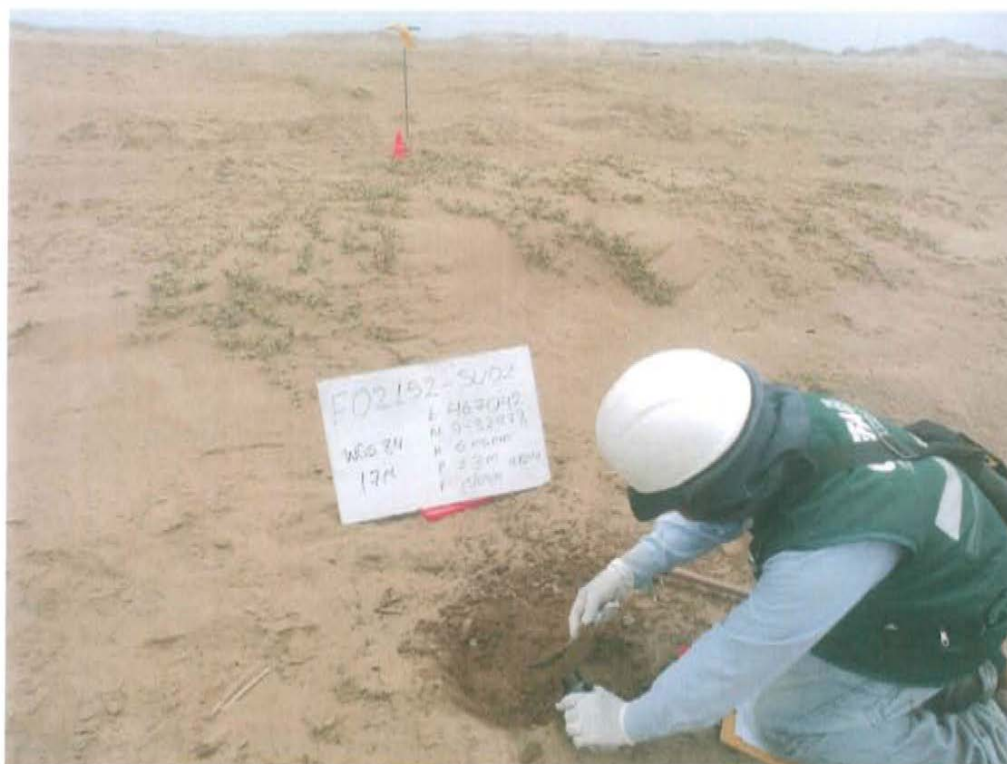
Fotografía N° 3. Toma de muestra de suelo en el punto F02152-SU02, ubicado aproximadamente a 9 m, al noreste del Pozo T\_246.

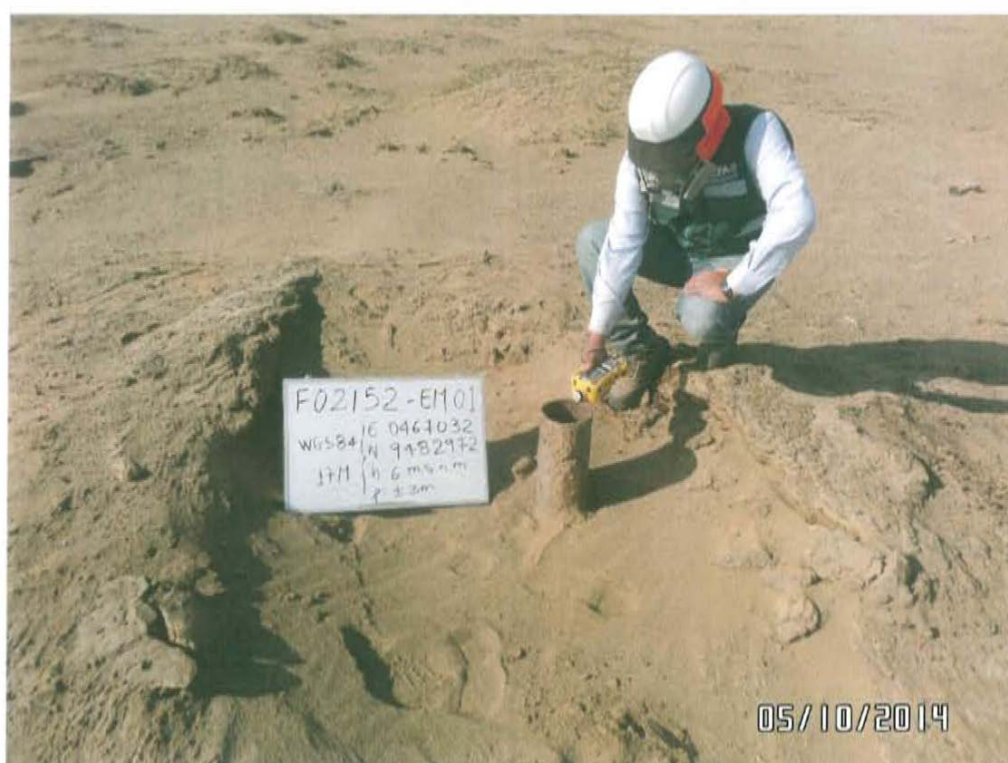
Fotografía N° 4. Medición en el punto F02152-EM01, ubicado en la boca del pozo.

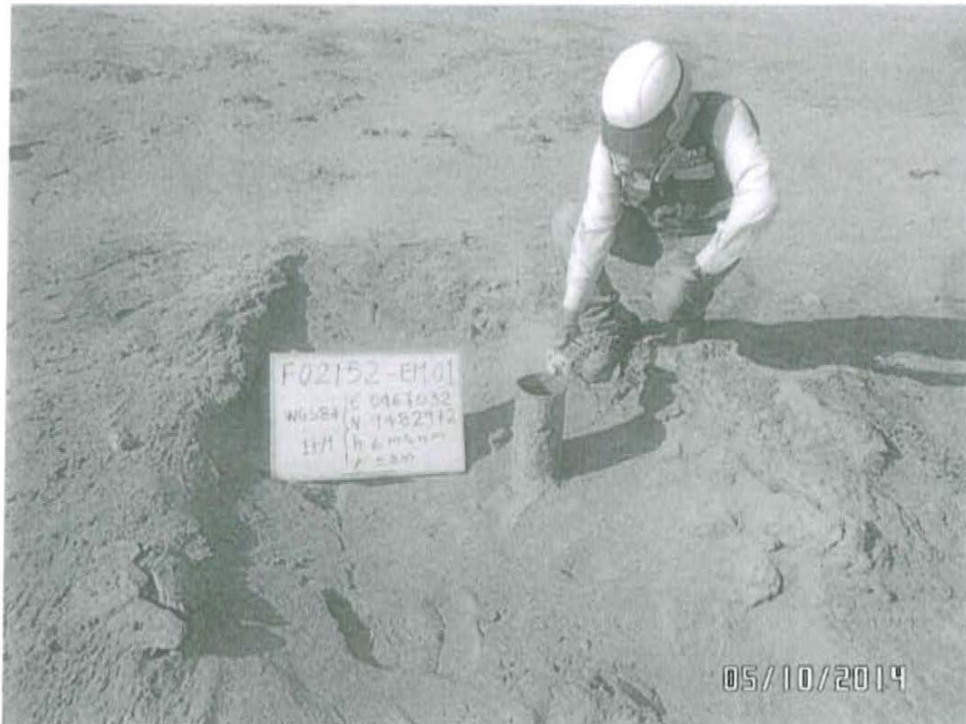
Fotografía N° 1. Medición en el punto F02152-EM01, ubicado en boca del Pozo T\_246.

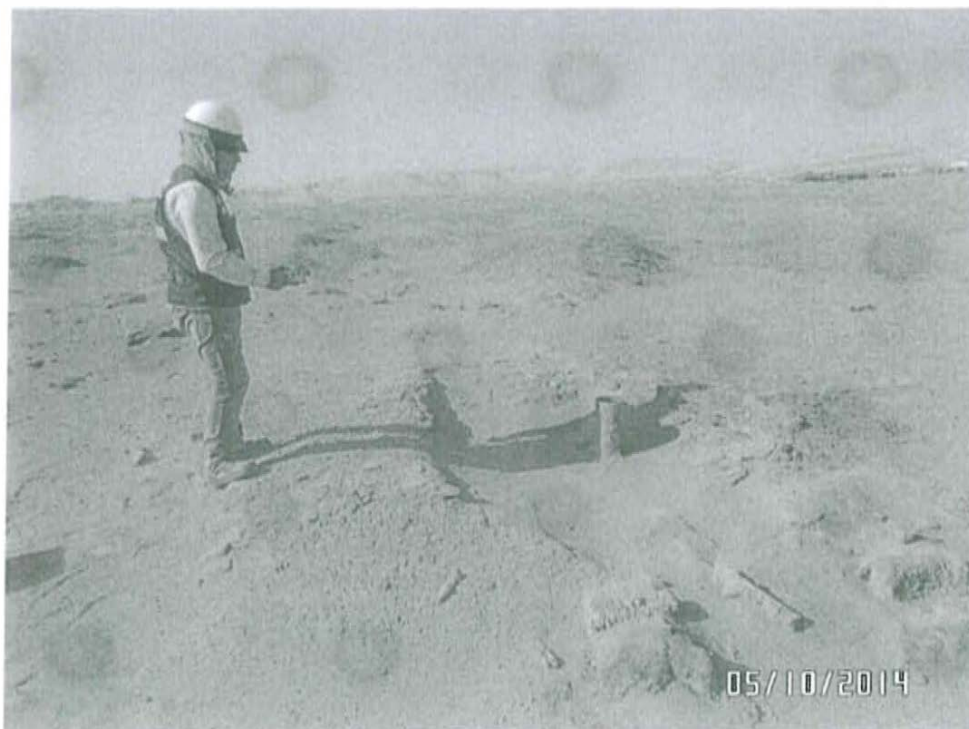
Fotografía N° 2. Mediciones en F02152-VA01, recorrido en el área circundante alrededor del Pozo T\_246.

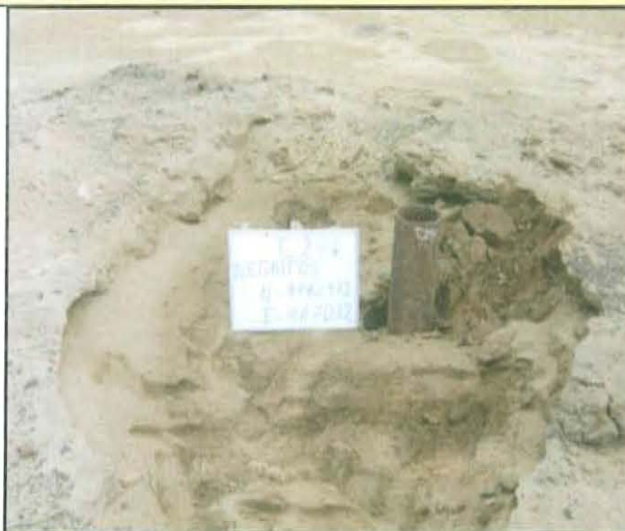
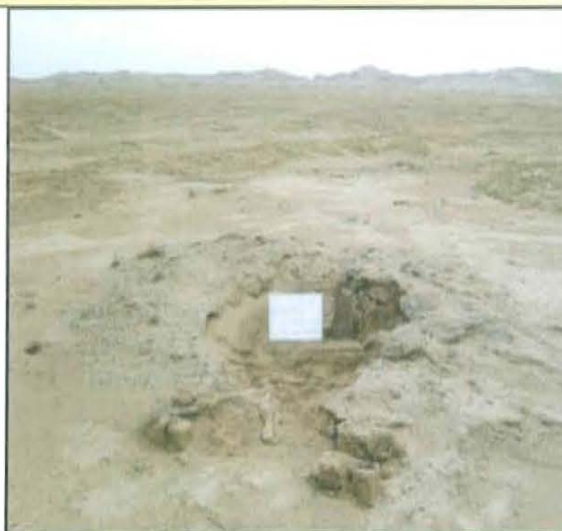
**3. REGISTRO FOTOGRÁFICO**

El pozo ATA T\_246 se encuentra con casing de producción descubierto 0.5mts aproximadamente. Se visualiza suelo impregnado con hidrocarburos en una área aproximada de 15 m2, también residuos sólidos de fierro corroído y de madera. El pozo no tiene acceso ni plataforma. En zonas aledañas se observa vegetación de gramíneas.

Pozo mal abandonado
