**INFORME N° 286 - 2015-OEFA/DE-SDCA-CIPASH**

**ASUNTO :** Identificación de pasivo ambiental del subsector hidrocarburos  
con código de Ficha OEFA F01136, ubicado en el Lote IX, en el  
distrito de Pariñas de la provincia Talara del departamento de  
Piura.

### III. IDENTIFICACIÓN DE PASIVO AMBIENTAL DEL SUBSECTOR HIDROCARBUROS CON CÓDIGO DE FICHA OEFA F01136

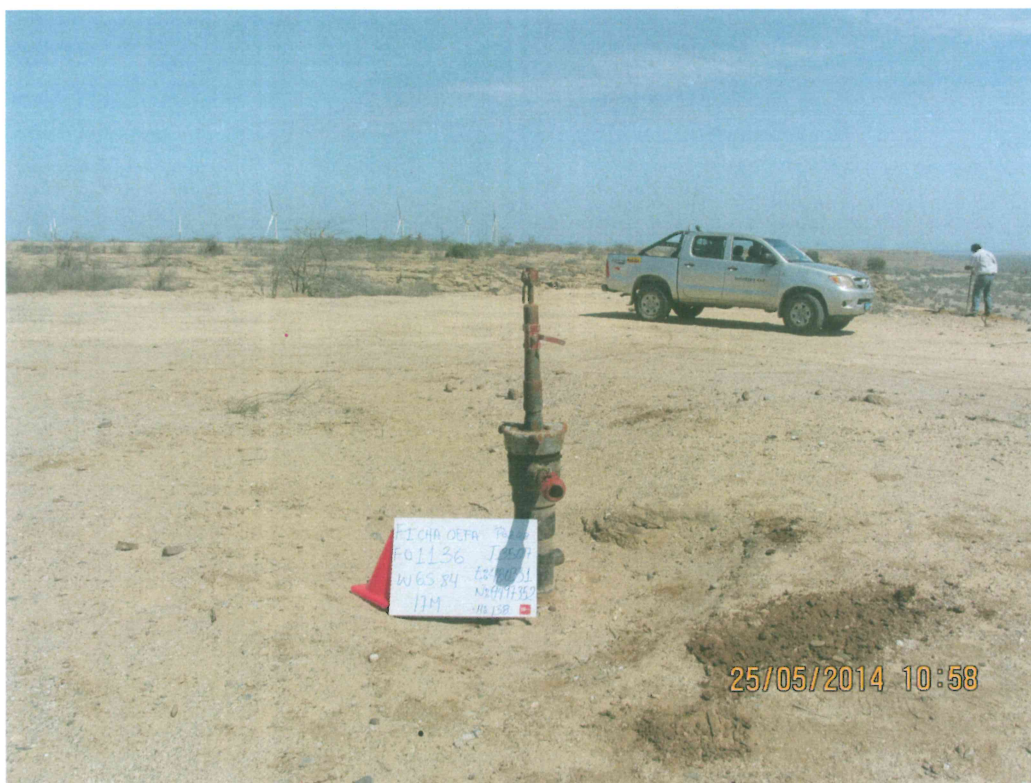
Fotografía N° 1. Se observa el cabezal del pozo compuesto por una tubería, una brida y dos (02) válvulas con signos de corrosión que posiblemente no garantiza el cierre hermético del pozo.

15. Cabe señalar que, de la revisión de la información proporcionada por OSINERGMIN (ver anexo 7) y lo observado durante la evaluación in situ (ver fotografías 1 y 2), se puede afirmar que el pozo ha sido intervenido; sin embargo, al momento de la visita este se encontró inactivo; asimismo, no se ubica dentro de la lista de pozos activos o en producción proporcionada por PERUPETRO mediante Oficio N° GGRL-EXPL-GFBD-091-2014.

17. De tratarse de un pozo ATA como señala la Ficha del OSINERGMIN, de la evaluación in situ y en gabinete se considera que el pozo se encuentra mal abandonado, toda vez que no se encuentra herméticamente cerrado ni en condiciones seguras para el abandono, conforme se establece en el Artículo 2° del Decreto Supremo N° 032-2004-EM - Reglamento de las Actividades de Exploración y Explotación de Hidrocarburos<sup>6</sup>.

18. De tratarse de un pozo APA como se describe en el Estudio PERUPETRO se tiene que el pozo T3507 no cuenta con un último tapón de cemento desde los doscientos (200) metros de profundidad hasta la superficie, asimismo, no se evidencia que el pozo presente la varilla de acero de dos (2) metros de altura sobre el nivel de la superficie conteniendo el número del pozo conforme se establece en los Artículos 200° y 203° del Decreto Supremo N° 032-2004-EM - Reglamento de las Actividades de Exploración y Explotación de Hidrocarburos<sup>7</sup>. Además de presentar suelo contaminado con hidrocarburos en el área circundante al pozo.

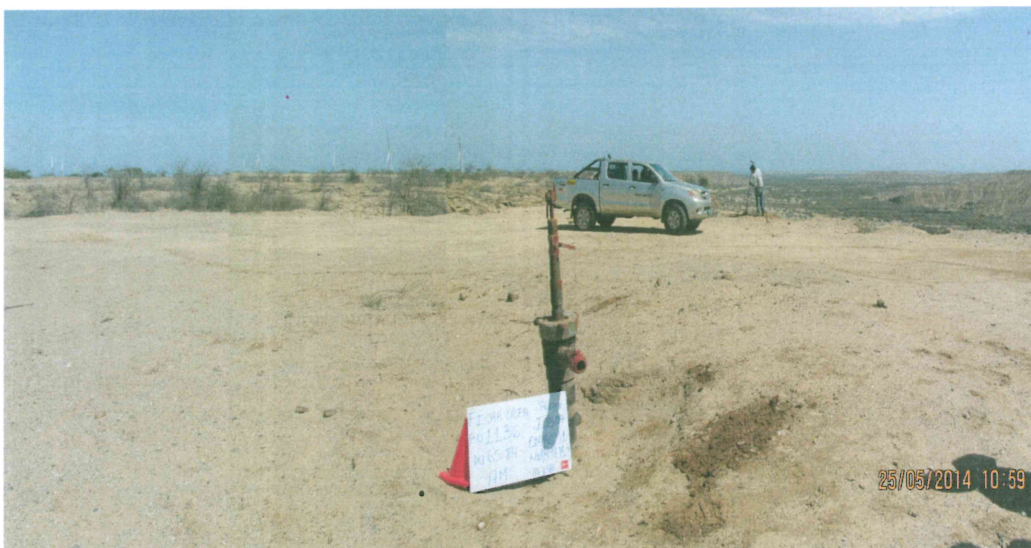
Fotografía N° 2. Vista panorámica de la zona circundante del Pozo T3507, se caracteriza por presentar terreno afirmado y colinda con la Quebrada Pariñas.

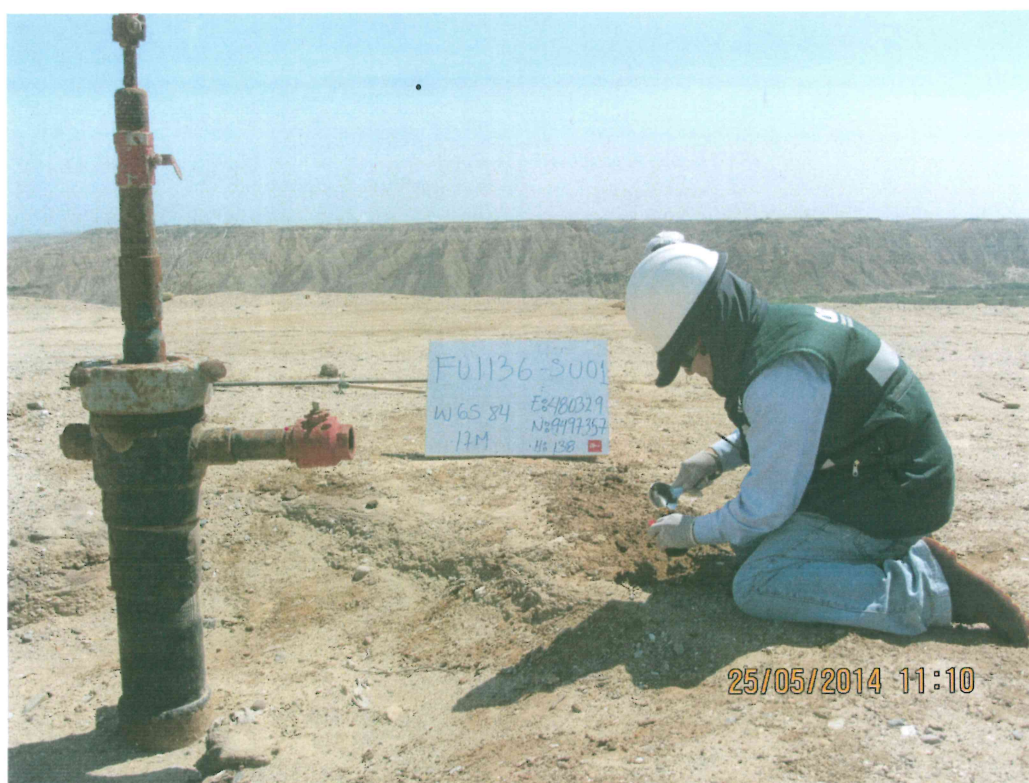
Fotografía N° 3. Toma de muestra de suelo en el punto F01136-SU01, ubicado a 1,1 m aproximadamente al norte del Pozo T3507.

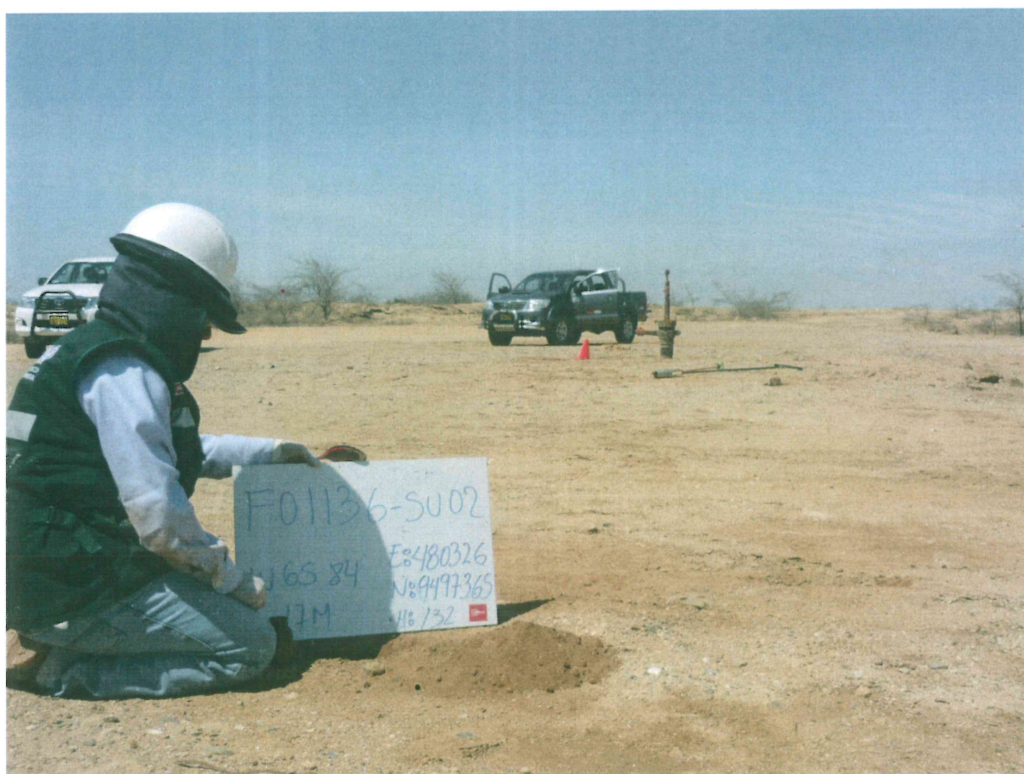
Fotografía N° 4. Toma de muestra de suelo en el punto F01136-SU02, ubicado a 12,6 m aproximadamente al norte del Pozo T3507.

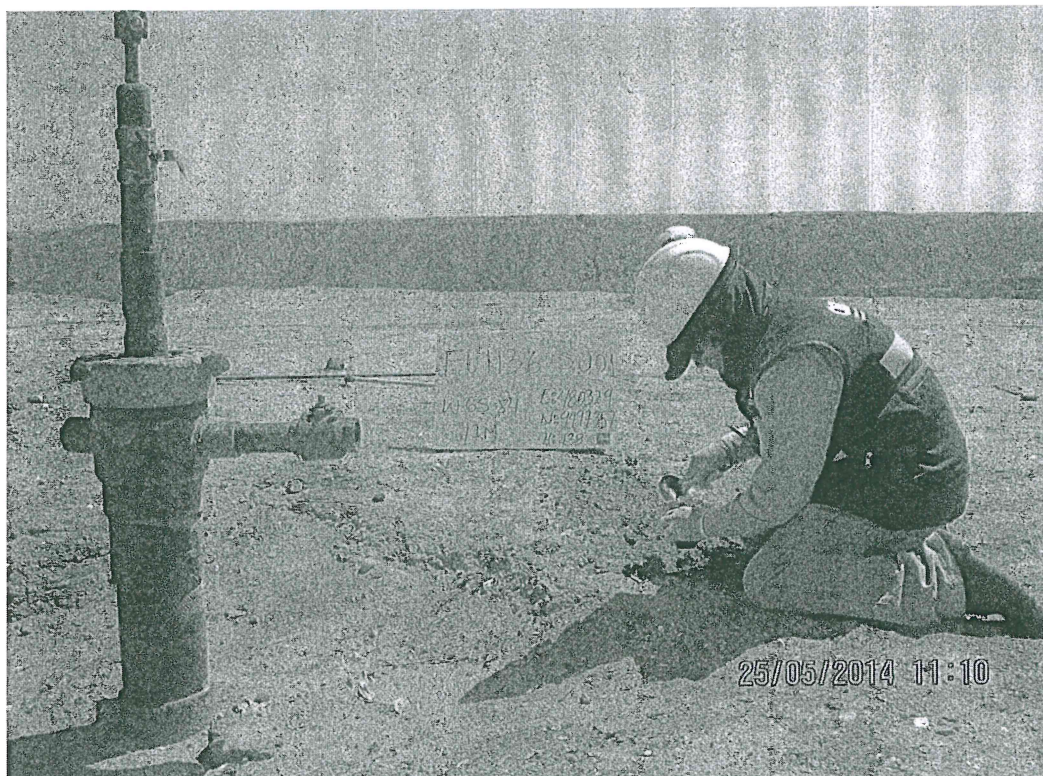
Fotografía N° 1. Toma de muestra de suelo en el punto F01136-SU01, ubicado a 1,1 m aproximadamente al norte del Pozo T3507.

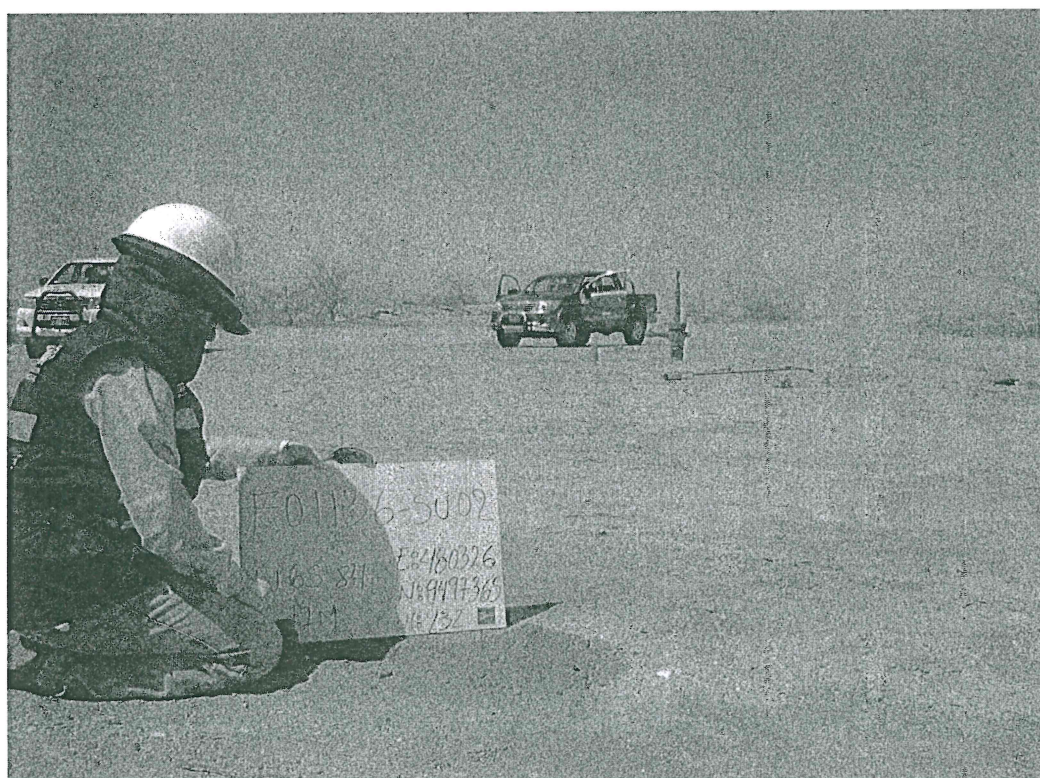
Fotografía N° 2. Toma de muestra de suelo en el punto F01136-SU02, ubicado a 12,6 m aproximadamente al norte del Pozo T3507.

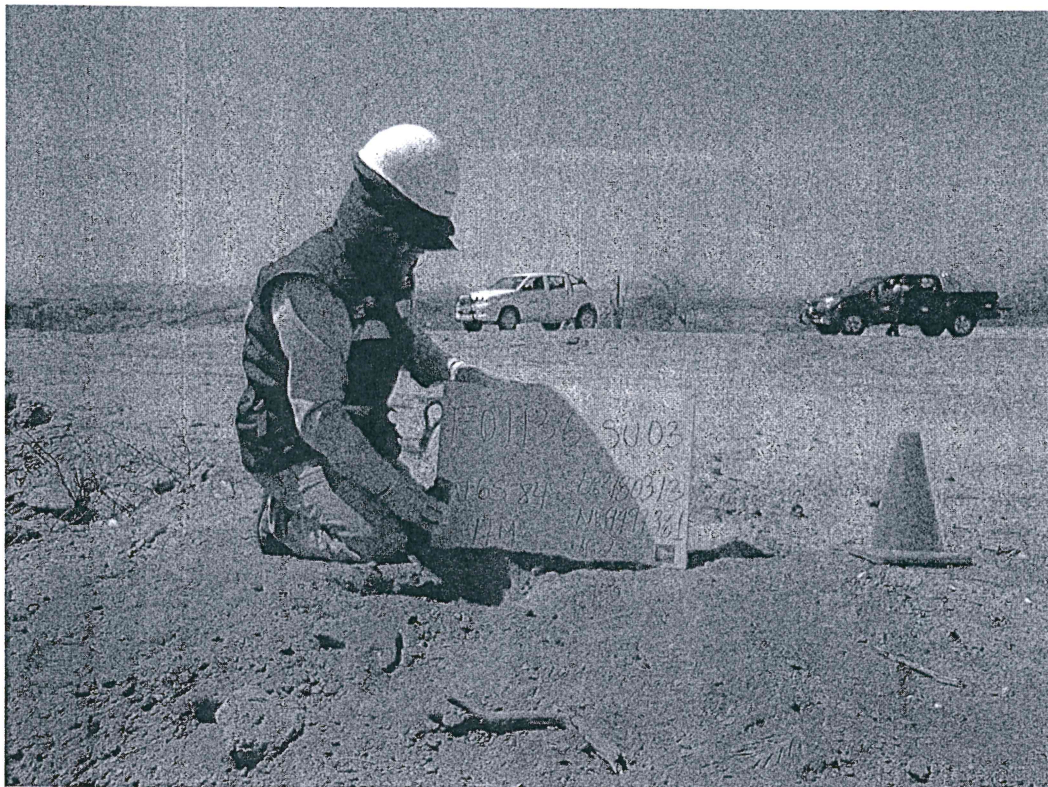
Fotografía N° 3. Toma de muestra de suelo en el punto F01136-SU03, ubicado a 18,6 m aproximadamente al noroeste del Pozo T3507

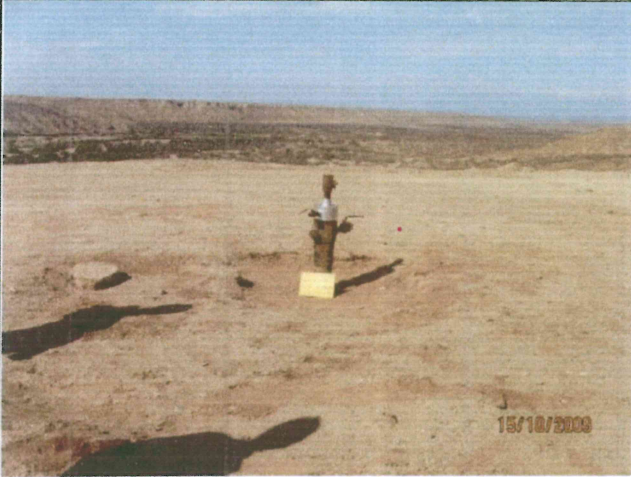
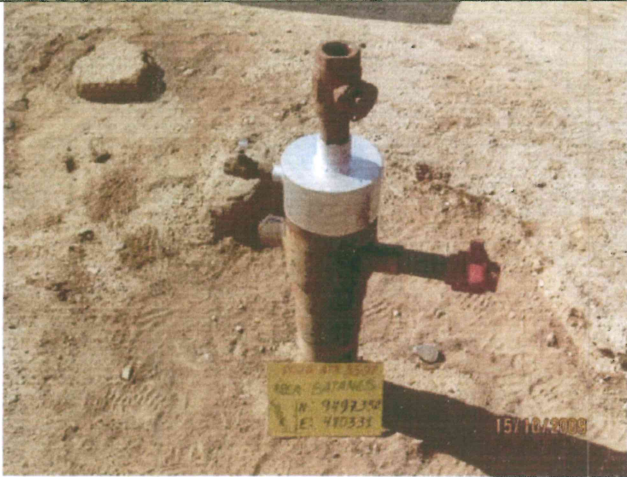
| Este es un pozo ATA, con vías de acceso hasta el lugar y cerca a una quebrada seca, este pozo esta cerrado por una válvula, con presencia de terraplén. El lugar está dentro de un bosque seco que tiene como especies vegetales predominantes al bichayo ( <i>Capparis crotonoides</i> ), faique ( <i>Acacia sp</i> ) y algarrobo ( <i>Prosopis sp</i> ). | | | |
| El inadecuado abandono del pozo. | | | |
