Organismo de Evaluación y
Fiscalización Ambiental - OEFA

Dirección de Evaluación

DATA HISTÓRICA DE RESULTADOS FISIQUÍMICOS E INORGÁNICOS DE CALIDAD DE AGUA REPORTADOS POR LA MINERA AURIFERA RETAMAS S.A. DURANTE EL PERIODO DE 2012 -2017

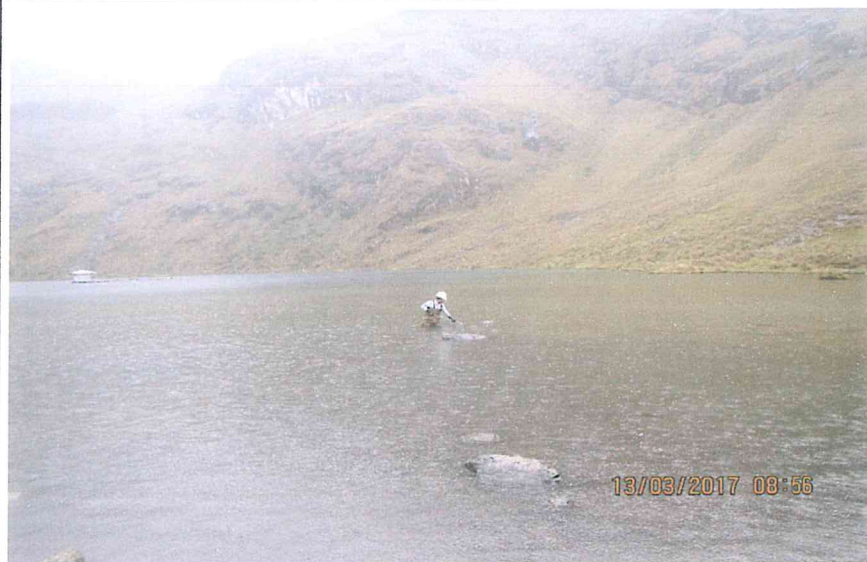
Descripción: Complejo de lagunas "Las Tres Lagunas", laguna N° 01

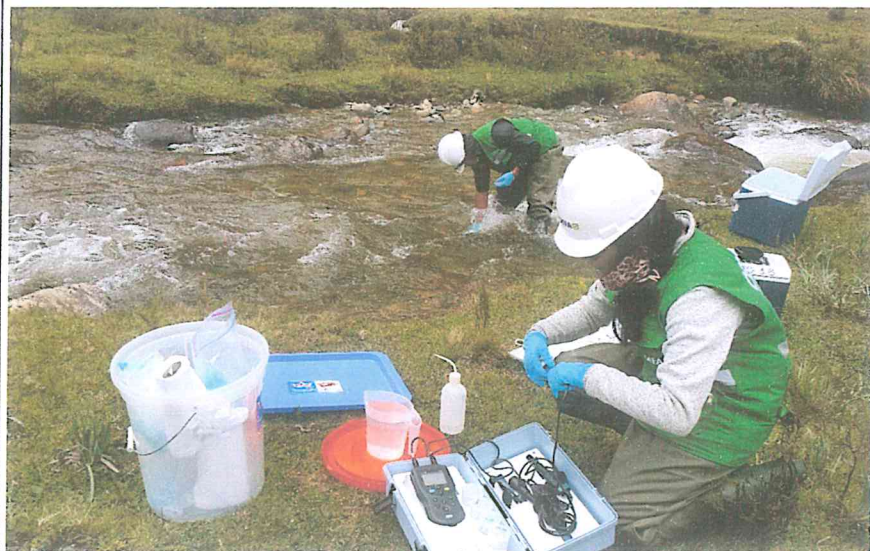
Descripción: Quebrada Ventanas, aguas abajo de la descarga de "Las Tres Lagunas".

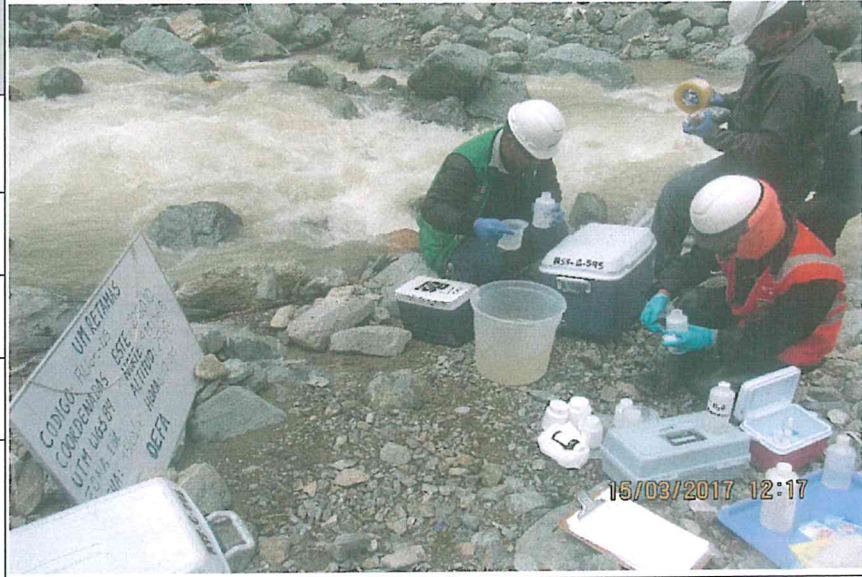
Descripción: Río Llacubamba, ubicado aguas arriba del vertimiento del efluente (P-10) proveniente del sistema de tratamiento de agua de mina FAR WEST R-2.

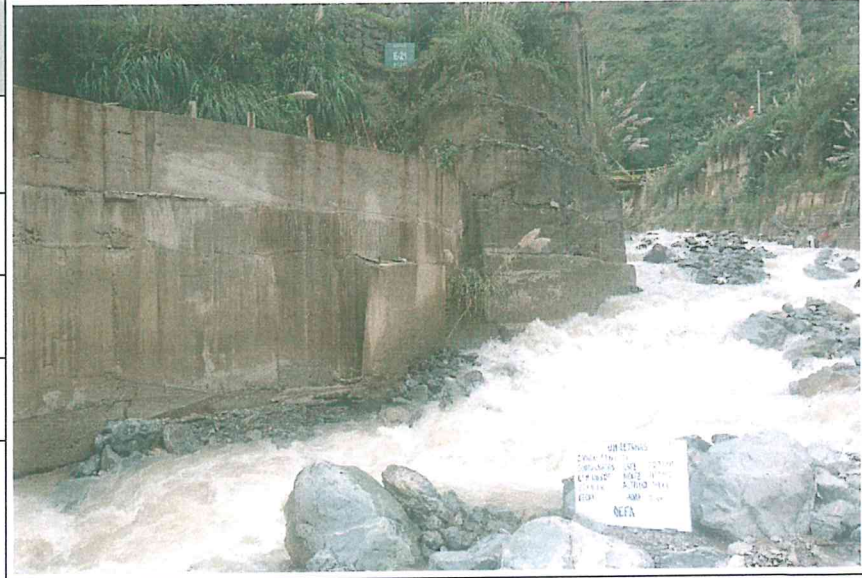
Descripción: Río Llacubamba, ubicado aguas abajo del vertimiento del efluente (P-10) proveniente del sistema de tratamiento de agua de mina FAR WEST R-2.

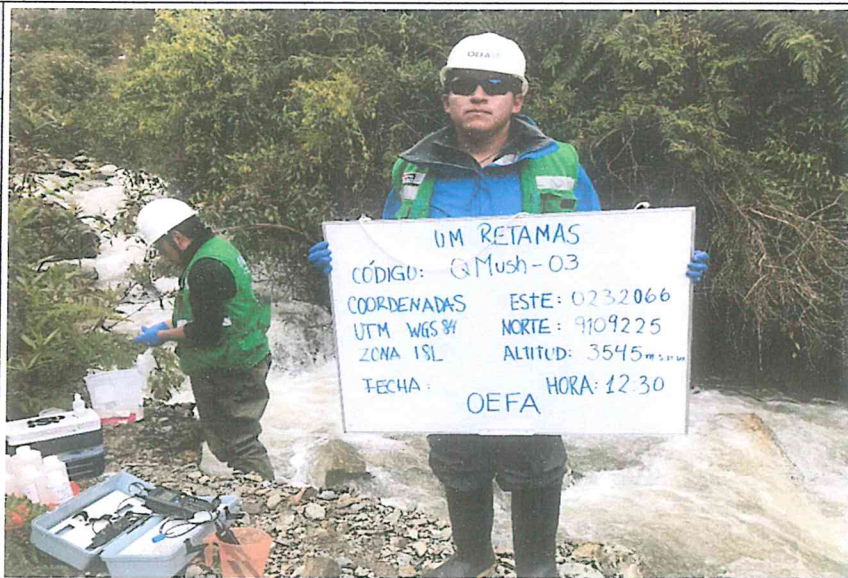
Descripción: Quebrada Mush Mush, aguas abajo de la descarga del canal de coronación lado sur de la relavera Mush Mush y del efluente (P-3 / E-2F).

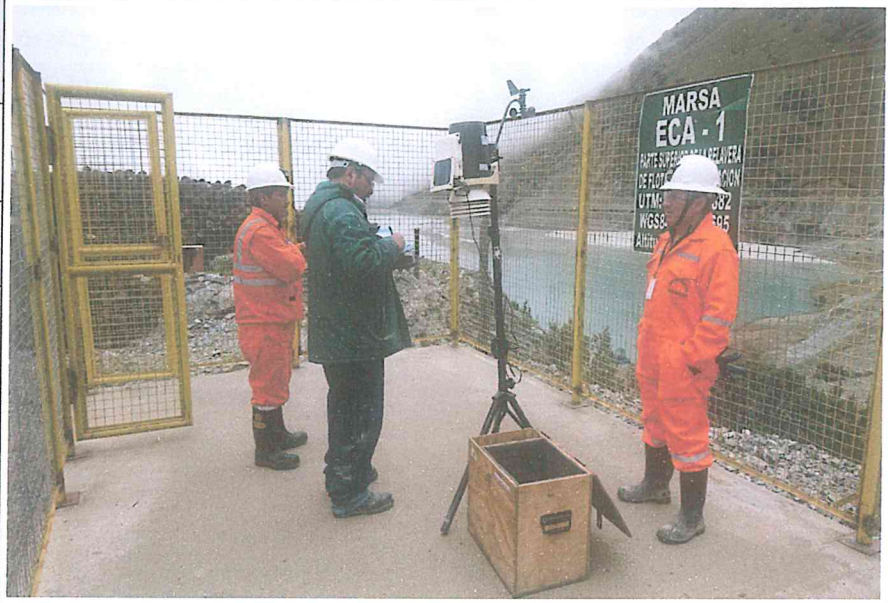
Fotografía N° 1 ECA-1
Fecha: 14/03/2017 Hora: 09:00 horas
Este (m): 233 695
Norte (m): 9 108 882
Altitud (m.s.n.m):
COORDENADAS UTM – WGS 84 ZONA: 18 L

Descripción: Estación meteorológica instalada en el punto de monitoreo de calidad de aire ECA-1 establecido por el administrado, el punto de referencia tomado del IGA de la unidad minera está ubicado en la parte superior de la relavera de flotación y cianuración, en barlovento.

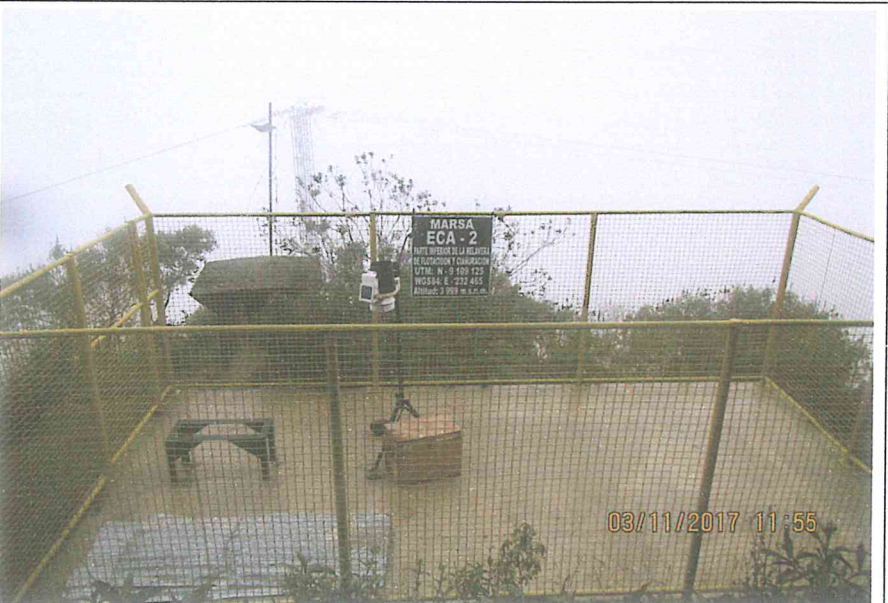
Fotografía N° 2 ECA-2
Fecha: 11/03/2017 Hora: 11:30 horas
Este (m): 232 465
Norte (m): 9 109 125
Altitud (m.s.n.m): 3999
COORDENADAS UTM – WGS 84 ZONA: 18 L

Descripción: Estación meteorológica instalada en el punto de monitoreo de calidad de aire ECA-2 establecido por el administrado, el punto de referencia tomado del IGA de la unidad minera está ubicado en la parte inferior de la relavera de flotación y cianuración, en sotavento.

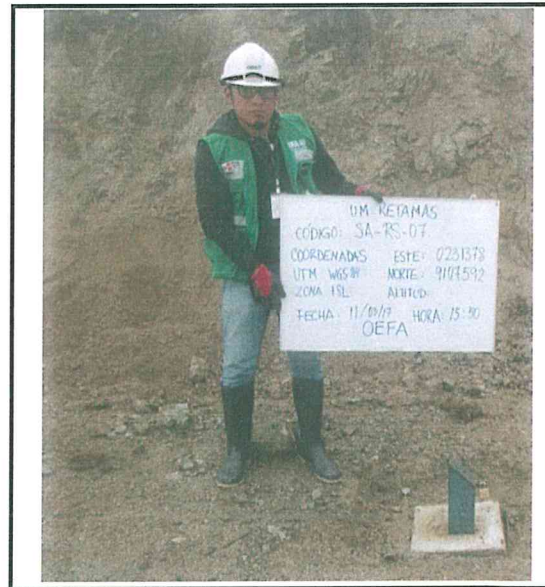
Observaciones: El presente piez metro no tiene flujo de agua subterránea, y la profundidad alcanza a los 0,1 metros.

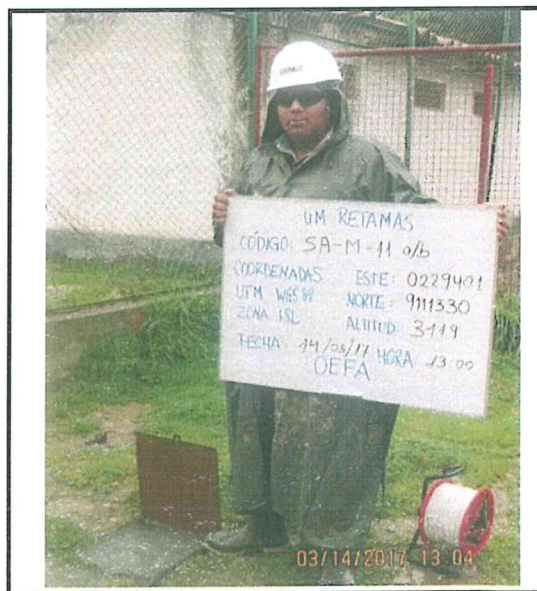
Observaciones: El nivel de agua subterránea alcanza a la superficie, como muestra en la fotografía.
