**INFORME N° 18 - 2015-OEFA/DE-SDCA-CIPASH**

**ASUNTO** : Identificación de pasivo ambiental del subsector hidrocarburos con código de Ficha OEFA F01216, ubicado en el Lote III, en el distrito de La Brea - Negritos de la provincia Talara del departamento de Piura.

1. El presente Informe tiene por objeto comunicar que el pozo mal abandonado (con código PETRUPETRO T2051) y el suelo contaminado circundante a él, constituyen un pasivo ambiental del subsector hidrocarburos, identificado con código de Ficha OEFA F01216. Este pasivo ambiental se encuentra ubicado en el Lote III, en el distrito de La Brea - Negritos de la provincia Talara del departamento de Piura, el cual fue verificado en campo el 02 de julio de 2014

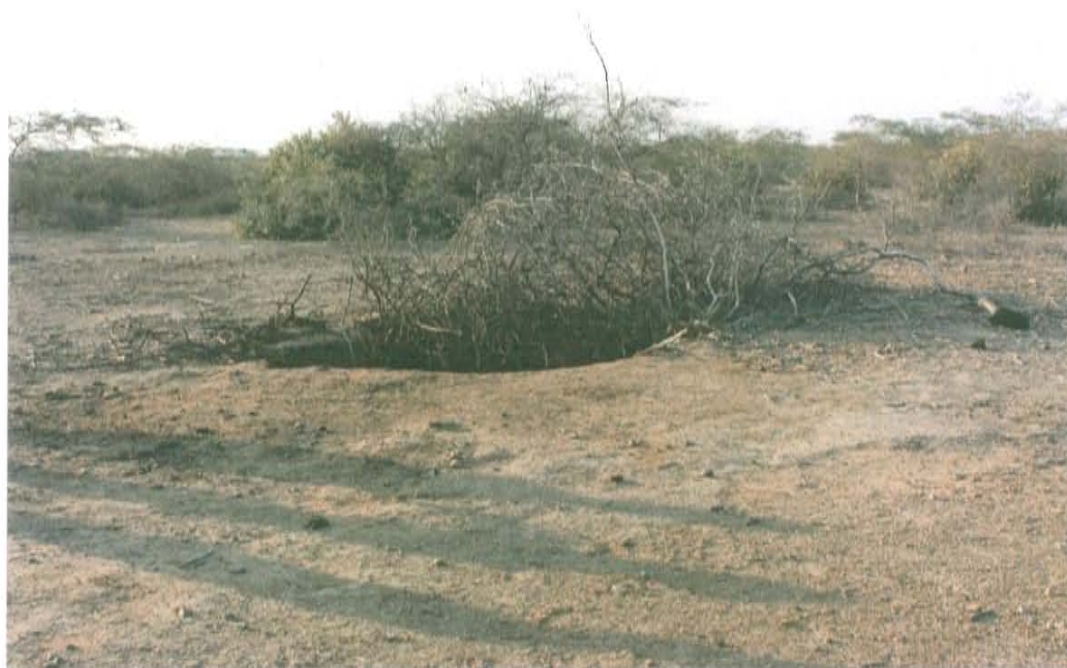
Fotografía N° 1. Vista panorámica donde se ubica el pozo T2051, debajo de un terraplén natural con vegetación propia de un bosque seco de tipo sabana.

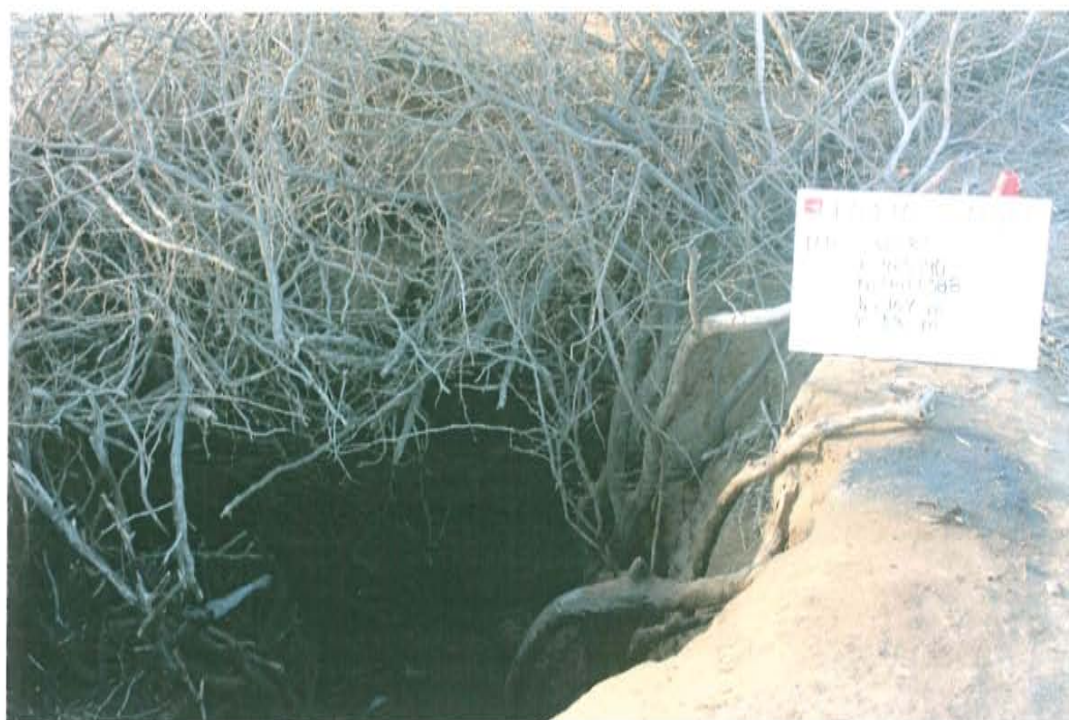
Fotografía N° 2. El pozo se ubica dentro de un hoyo de 7,6 m<sup>2</sup> x 2,8 m de profundidad, por debajo de un arbusto de seco (algarrobo).

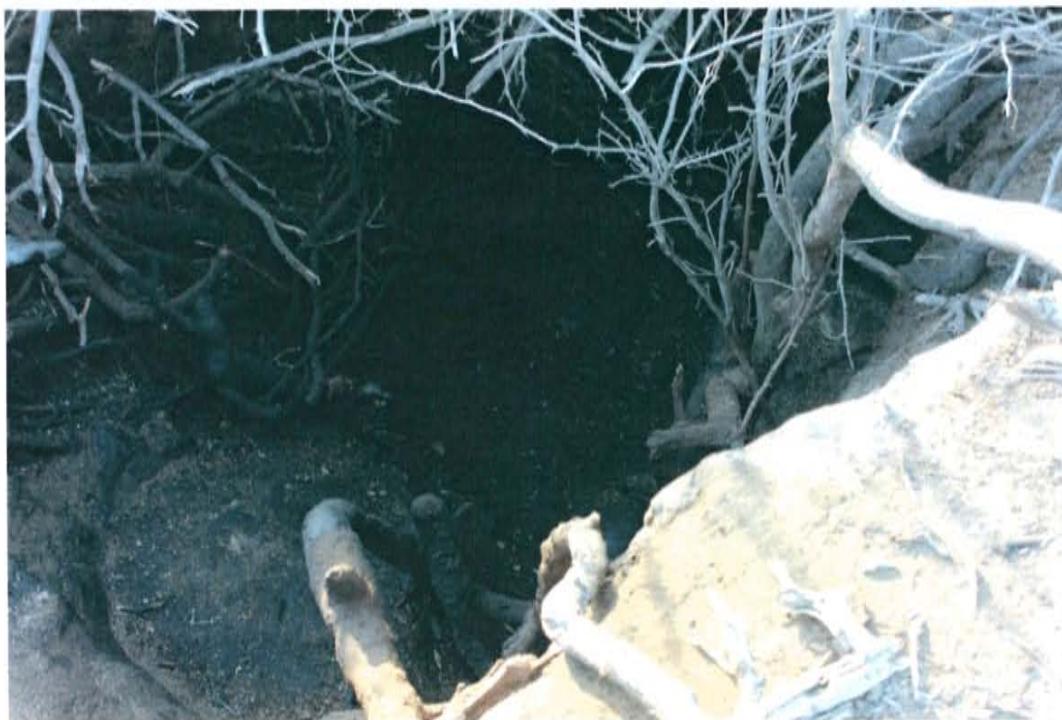
Fotografía N° 3 El pozo se ubica en la parte más baja del hoyo, en donde la luz es escasa y se observa suelo con presencia de hidrocarburos.

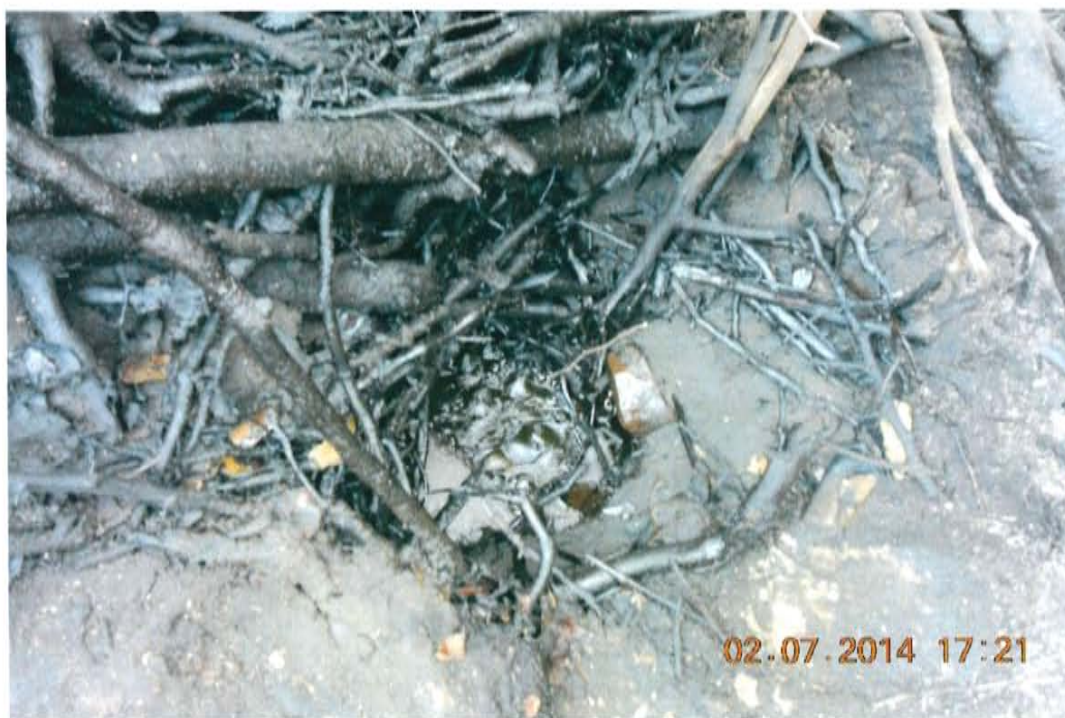
15. Durante la evaluación in situ realizada por el OEFA el 30 de mayo de 2014, se observó un pozo que no se encontraba herméticamente cerrado, el cual se encontraba en el interior de un hoyo de 7,6 m<sup>2</sup> x 2,8 m de profundidad. Dentro de este hoyo se distinguió un hoyo más pequeño de sección cuadrada de 0,16 m<sup>2</sup> x 0,2 m de profundidad, de dicho

hoyo se observó afloramiento de hidrocarburos, más no se percibieron emisiones gaseosas con olores característicos de hidrocarburos provenientes del pozo. El interior del hoyo se encontraba cubierto por raíces, ramas de algarrobo, suelo con presencia de hidrocarburos en su superficie y material orgánico en descomposición. En el área circundante se observaron residuos de madera y textiles con presencia de hidrocarburos (ver anexos 1, 2 y 3).

Fotografía N° 4. Dentro de un pequeño hoyo de 0,4 m x 0,4 m x 0,2 m de profundidad se observa afloramiento de hidrocarburos.

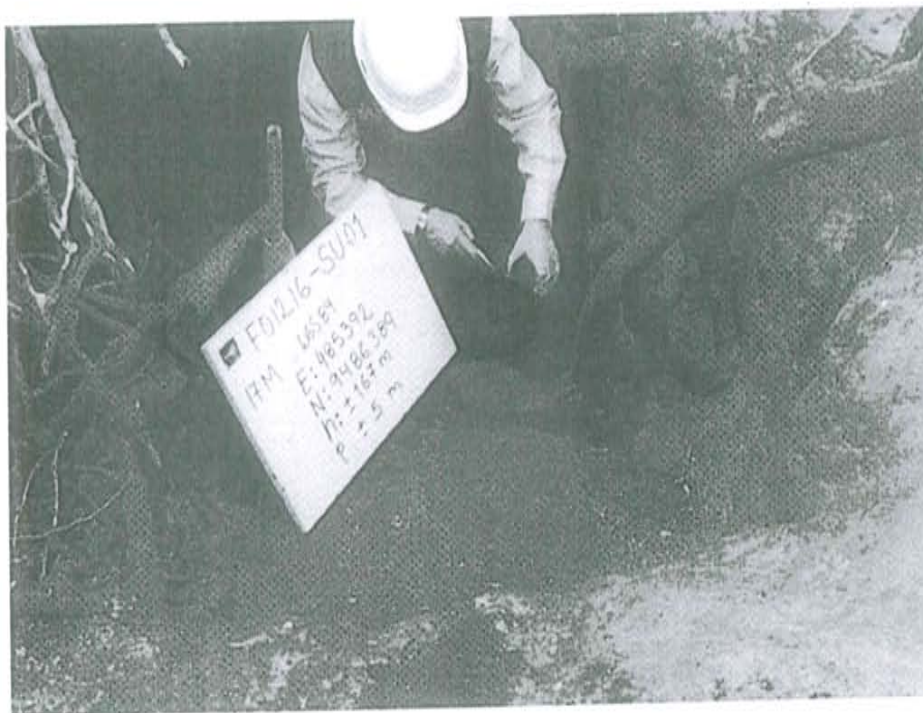
| Matriz | Código de muestra | Parámetros analizados | Resultado | Unidad | ECA o norma referencial | % que se encuentra por encima del ECA o norma referencial | Laboratorio | Número de informe de ensayo de laboratorio |
|---|---|---|---|---|---|---|---|---|
| Suelo | F01216-SU01 | FH F2 (C <sub>10</sub> -C <sub>28</sub> ) | 1 622 | mg/kg | 1 200 | 35,77 % | Environmetal Testing Laboratory S.A.C. | N° 141561 |

Fotografía N° 1. Toma de muestra de suelo en el punto F01216-SU01, ubicado a 1 m aproximadamente del Pozo T2051.

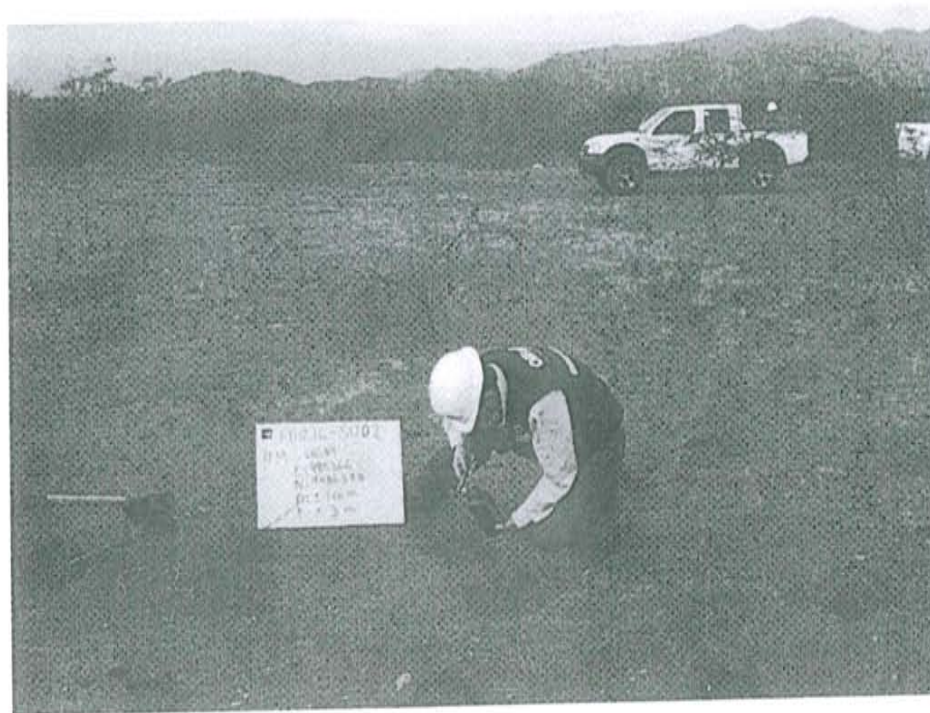
| Matriz | Código de muestra | Parámetros analizados | Resultado | Unidad | ECA o norma referencial | % que se encuentra por encima del ECA o norma referencial | Laboratorio | Número de informe de ensayo de laboratorio |
|---|---|---|---|---|---|---|---|---|
| Suelo | F01216-SU02 | FH F2 (C <sub>10</sub> -C <sub>28</sub> ) | 23 173 | mg/kg | 1 200 | 1 831,08 % | Environmetal Testing Laboratory S.A.C. | N° 141561 |

Fotografía N° 2. Toma de muestra de suelo en el punto F01216-SU02, ubicado a 26 m aproximadamente del Pozo T2051.

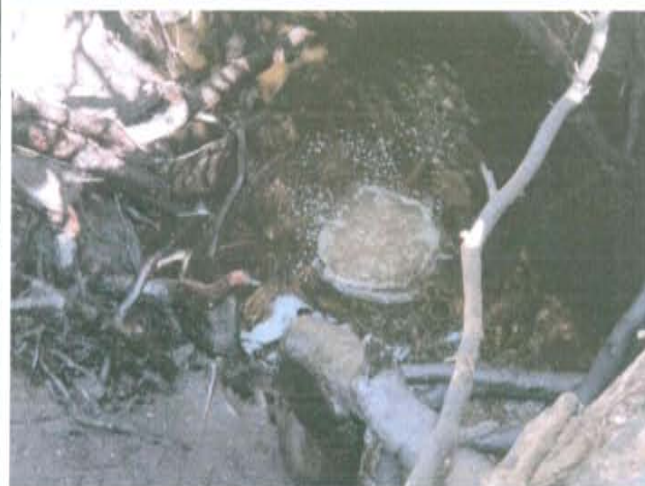
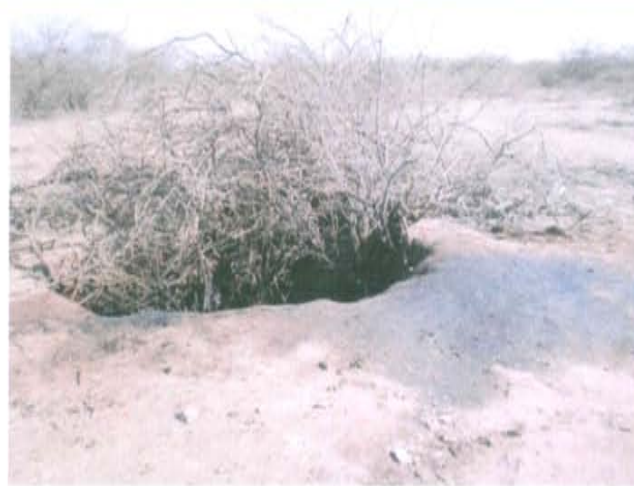
**3. REGISTRO FOTOGRÁFICO**

En el pozo APA T2051 se observó afloramientos de hidrocarburo y agua, suelos impregnados con hidrocarburos, no se observaron poblaciones cercanas, no cuenta con vías de acceso. La zona es de tipo desértico con especies vegetales tales como Algarrobo, Bichacho, Espino, Zapote, Gramíneas, Hualtaco y otras.
