**INFORME N° 0345 - 2015-OEFA/DE-SDCA-CIPASH**

**ASUNTO** : Identificación de pasivo ambiental del subsector hidrocarburos con  
código de Ficha OEFA F02572, ubicado en el Lote IV, en el distrito  
de Pariñas de la provincia Talara del departamento de Piura.

1. El presente Informe tiene por objeto comunicar que el pozo mal abandonado (con código PERUPETRO T4331) constituye un pasivo ambiental del subsector hidrocarburos, identificado con código de Ficha OEFA F02572. Este pasivo ambiental se encuentra ubicado en el Lote IV, en el distrito de Pariñas de la provincia Talara del departamento de Piura, el cual fue verificado en campo el 04 de noviembre del 2014.

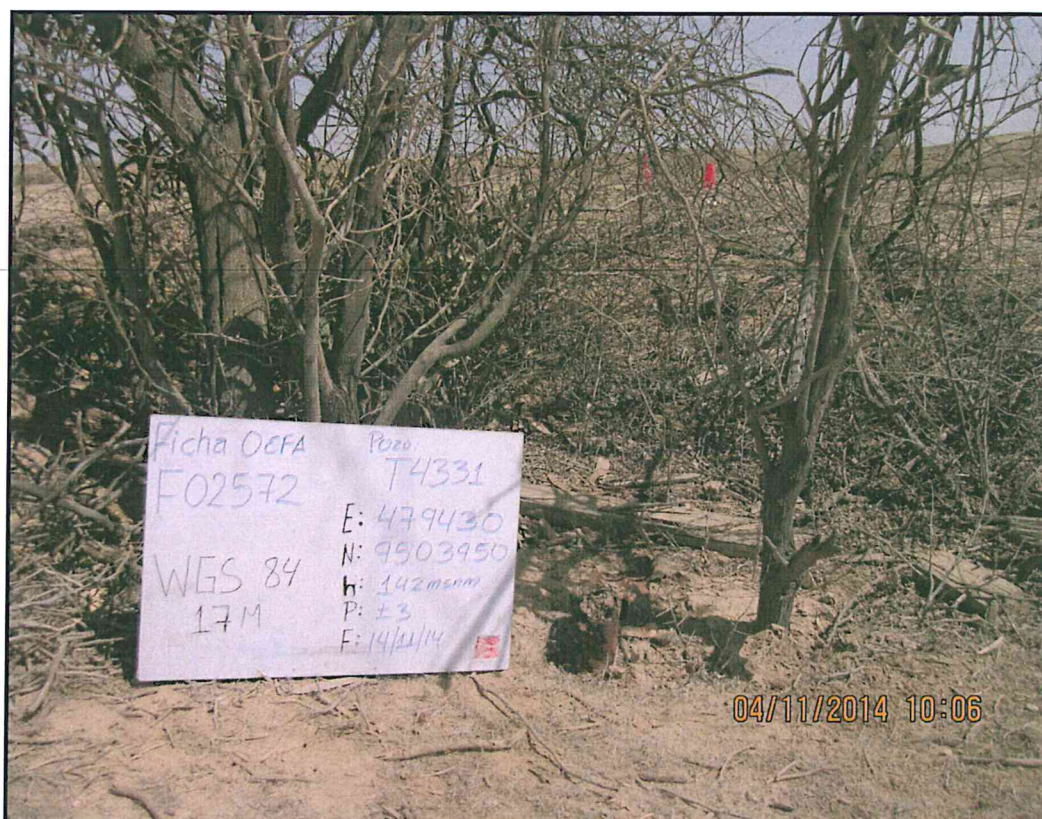
14. En la visita realizada por el OEFA el 04 de noviembre del 2 014, se observó el pozo inactivo ubicado en terreno no habilitado, que no cuenta con acceso vehicular directo. Dicho pozo no posee cabezal, se observa casing corroído de 3 plg que emerge a una

altura de 0,1 m desde la superficie del suelo. Asimismo, se observó que el pozo se encuentra abierto y expuesto al ambiente y que no cuenta con elementos de cierre que aseguren su hermetismo. Se aprecia suelo con presencia de hidrocarburos a nivel superficial en el área circundante al pozo, no se percibieron olores característicos a hidrocarburos asociados a la presencia de emisiones gaseosas provenientes del pozo ni afloramiento superficial (ver Anexos 1 y 2).

Fotografía N° 1. Pozo T4331 presenta casing corroído de 3 plg que emerge a una altura de 0,1 m desde la superficie del suelo.

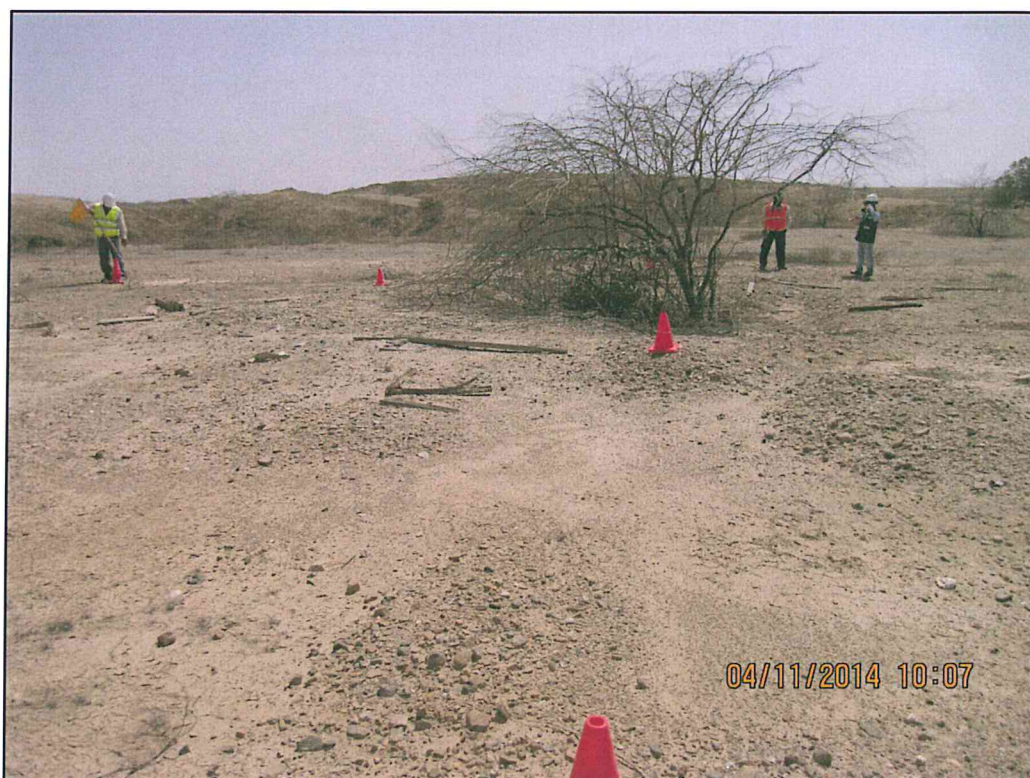
Fotografía N° 2. Vista panorámica del pozo T4331 ubicado en terreno no habilitado.

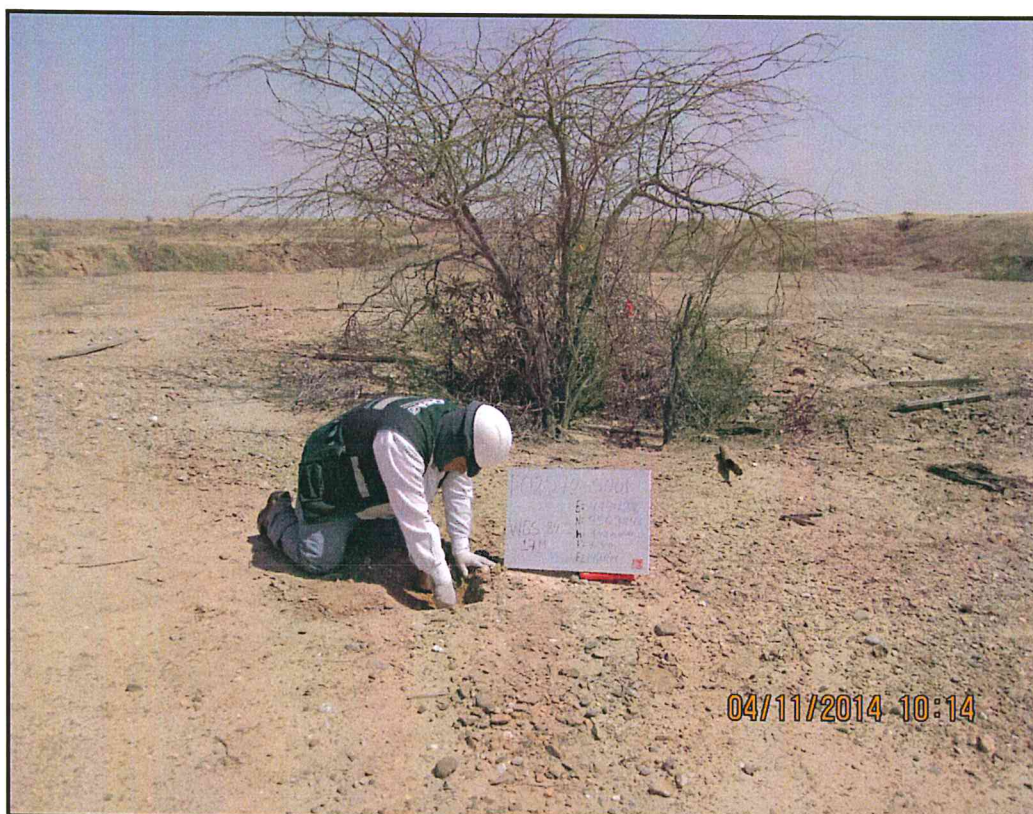
Fotografía N° 3. Toma de muestra de suelo en el punto F02572-SU01, ubicado a 5 m al suroeste del Pozo T4331.

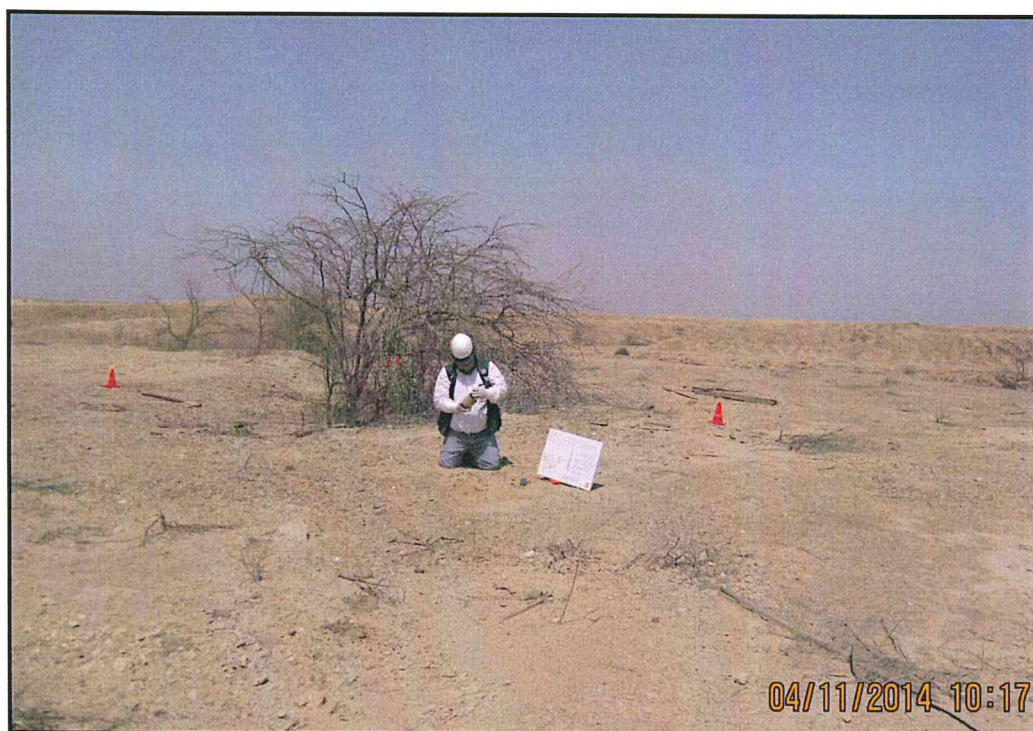
21. Los resultados obtenidos muestran la presencia de hidrocarburos en el suelo, correspondiente a la Fracción de hidrocarburos F2 y Fracción de hidrocarburos F3 de la muestra F02572-SU02; sin embargo, sus concentraciones no superan el ECA<sup>8</sup> para suelo de uso agrícola, por lo que la estimación del nivel de riesgo se realizará en función a la estructura del pozo mal abandonado.

Fotografía N° 4. Toma de muestra de suelo en el punto F02572-SU02, ubicado a 6 m al este del Pozo T4331.

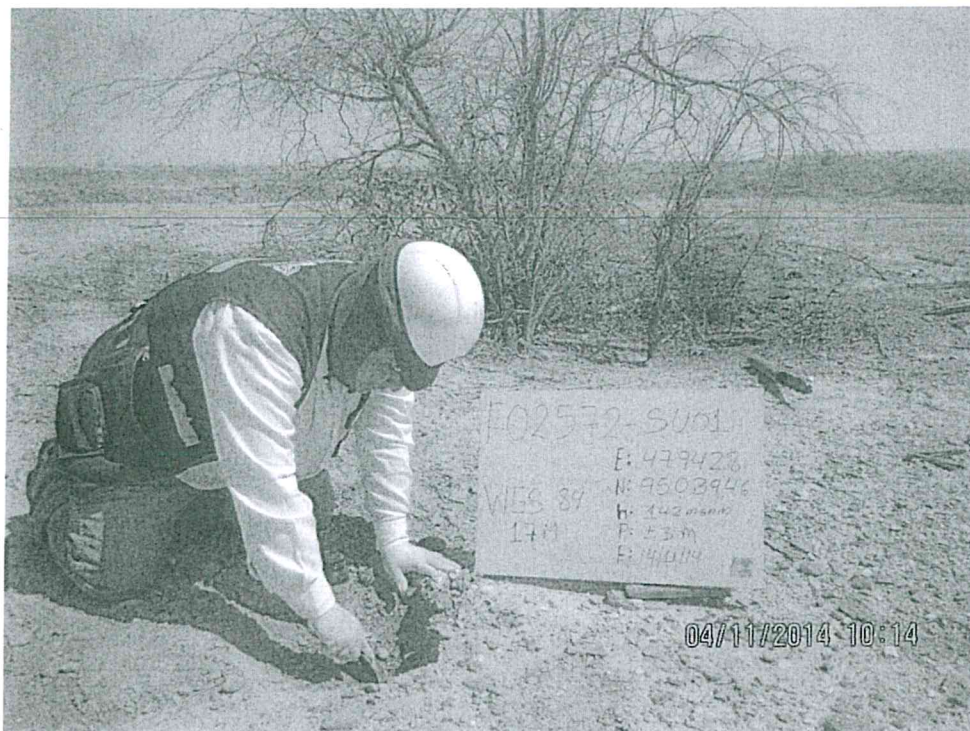
Fotografía N° 1. Toma de muestra de suelo en el punto F02572-SU01, ubicado a 5 m aproximadamente al suroeste del pozo T4331

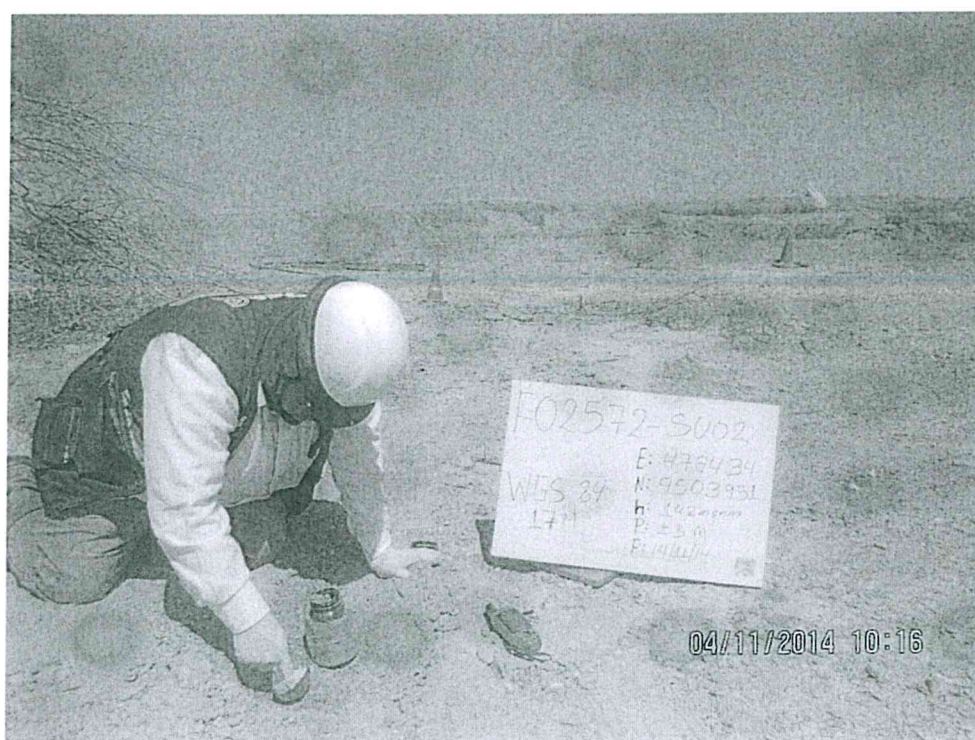
Fotografía N° 2. Toma de muestra de suelo en el punto F02572-SU01, ubicado a 6 m aproximadamente al este del pozo T4331

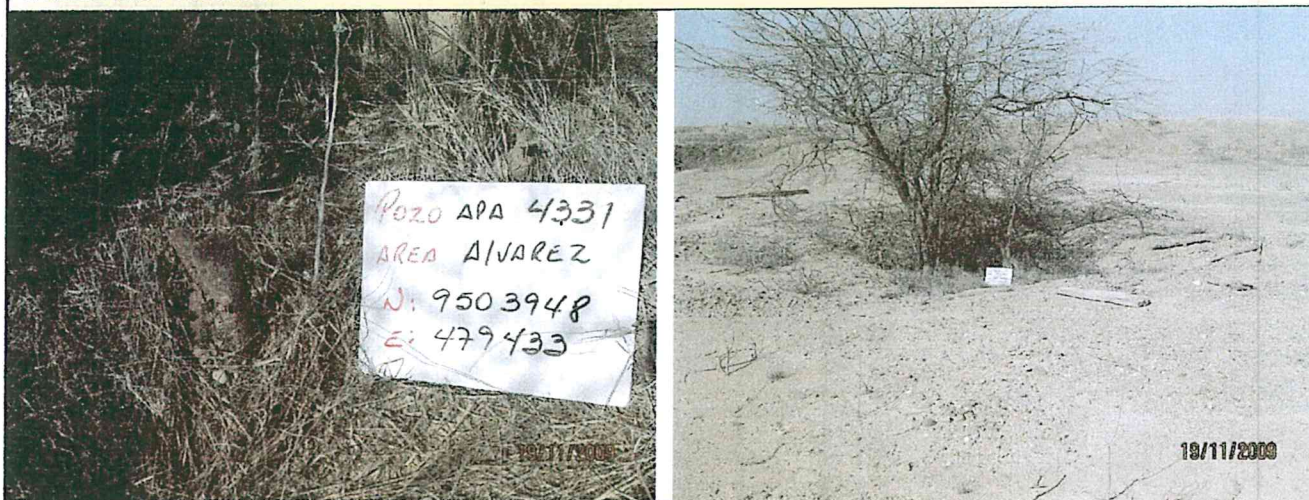
**3. REGISTRO FOTOGRÁFICO**

Pozo no ubicado, del cual no se encontraron evidencias del pozo; el lugar evaluado corresponde a las coordenadas UTM proporcionada por la empresa InterOil Perú S.A. La vegetación predominante es el bichayo (Capparis crotonoides) y el faique (Acacia sp). Pozo abandonado definitivamente.
