**INFORME N° 229 - 2015-OEFA/DE-SDCA-CIPASH**

ASUNTO : Identificación de pasivo ambiental del subsector hidrocarburos  
con código de Ficha OEFA F01175, ubicado en el Lote VII/VI (ex  
Lote VI), en el distrito de Lobitos de la provincia Talara del  
departamento de Piura.

### **III. IDENTIFICACIÓN DE PASIVO AMBIENTAL DEL SUBSECTOR HIDROCARBUROS CON CÓDIGO DE FICHA OEFA F01175**

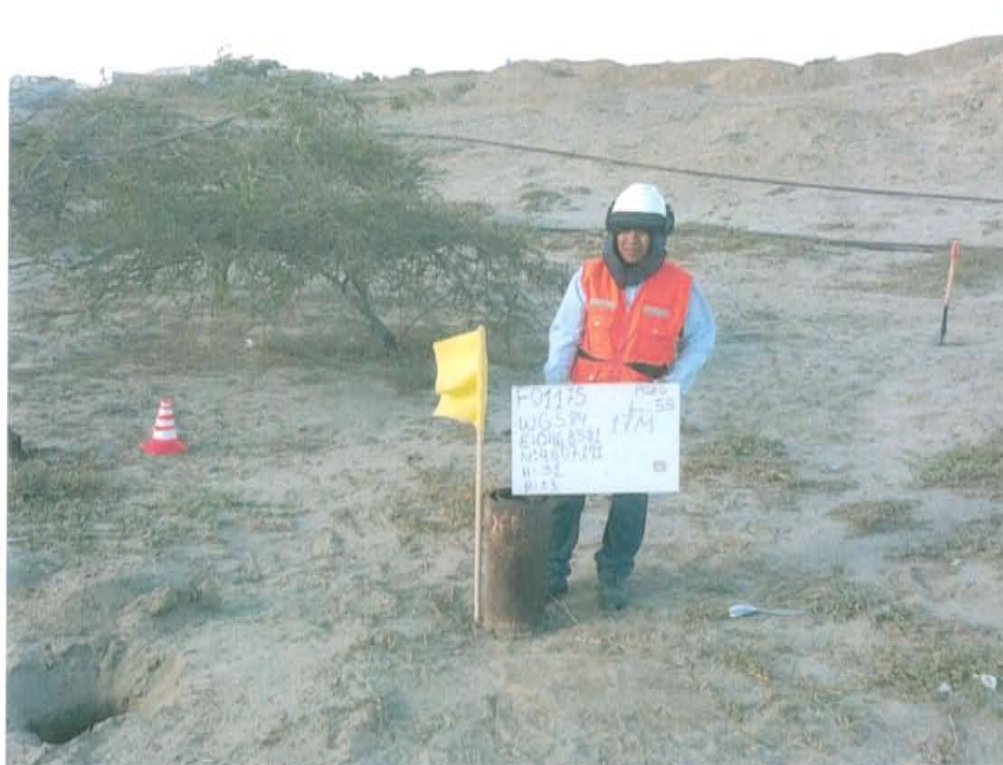
14. Durante la evaluación in situ realizada por el OEFA el 28 de mayo de 2014, se observó un pozo inactivo que no presentaba señales ni cercos de prevención, el cual no contaba con plataforma habilitada pero sí con acceso vehicular hasta las cercanías del pozo. Asimismo, se observó un casing (tubería de revestimiento) de superficie que sobresale 0,4 m aproximadamente de la superficie del suelo, el cual contiene con una capa de suelo y piedras en su interior, el pozo no tenía elementos de cierre que aseguren su

hermetismo. No se observaron afloramientos de fluidos ni se percibieron olores a hidrocarburos procedentes del pozo (ver anexos 1, 2 y 3).

Fotografía N° 1. Identificación del pozo inactivo con código PERUPETRO L\_\_55.  
Presenta casing sin elementos de cierre en la superficie.

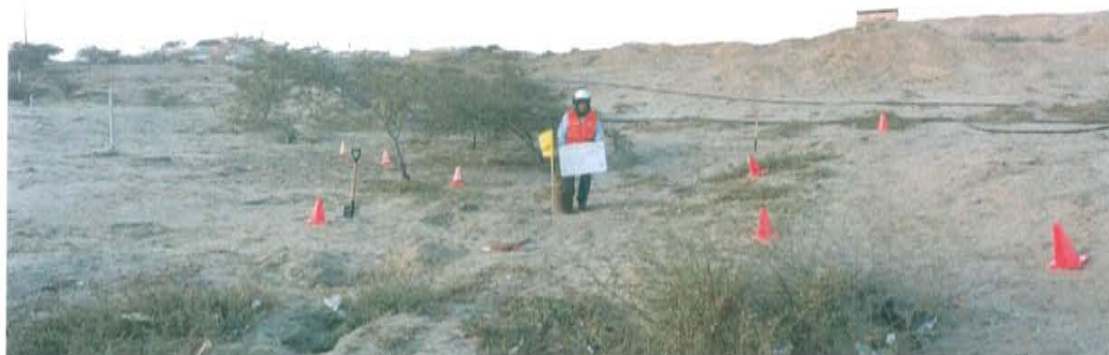
13. La zona evaluada corresponde a las inmediaciones al pozo petrolero en lo que habría sido el terraplén, el cual recae en una quebrada seca, que presenta suelo arenoso de relieve ondulado, con presencia de vegetación como pequeños arbustos y matorrales, se observa el paso de tuberías al parecer de fluidos de producción de un pozo petrolero activo. No se observan cursos activos de agua en los alrededores hasta los 100 m.

Fotografía N° 2. Vista panorámica del área circundante del pozo inactivo L\_\_55.

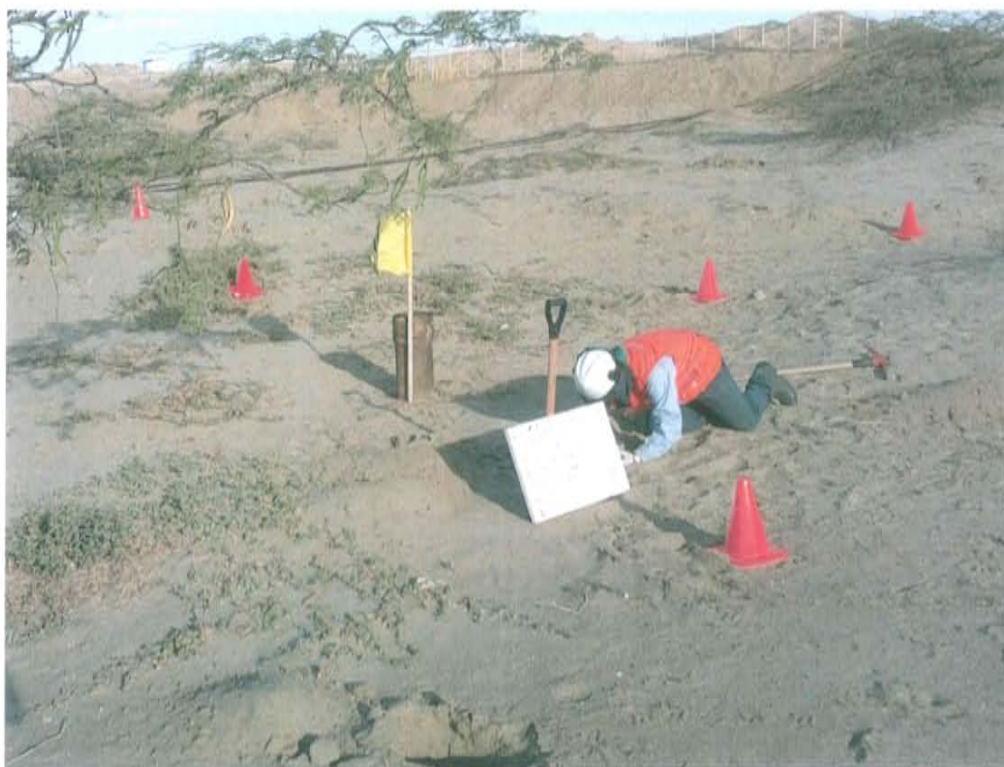
| Matriz | Código del punto de muestreo | Parámetros analizados | Descripción | WGS 84 ZONA 17M | |
|---|---|---|---|---|---|
| SUELO | F01175-SU01 | FH F1 (C6-C10)*<br>FH F2 (C10-C28)<br>FH F3 (C28-C40) | Muestra puntual a 1 m al oeste del pozo, no se observa presencia de hidrocarburos en el suelo, tampoco olor a hidrocarburo, suelo arenoso, profundidad de toma de muestra 0,2 m - 0,3 m, se encuentra en cause de quebrada seca. | 468579 | 9507194 |

Fotografía N° 3. Toma de muestra de suelo en el punto F01175-SU01 ubicado a 1 m al oeste del Pozo L\_\_55.

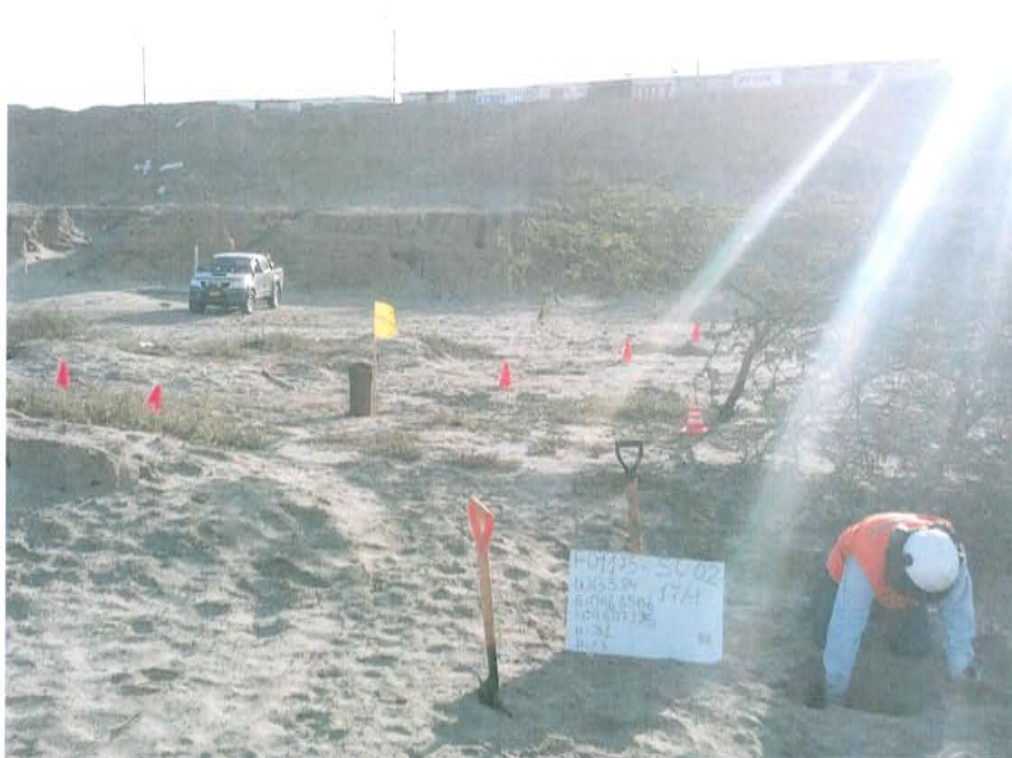
| Matriz | Código del punto de muestreo | Parámetros analizados | Descripción | WGS 84 ZONA 17M | |
|---|---|---|---|---|---|
| SUELO | F01175-SU02 | FH F1 (C6-C10)*<br>FH F2 (C10-C28)<br>FH F3 (C28-C40) | Muestra puntual a 12 m al oeste del pozo, no se observa presencia de hidrocarburos en el suelo, tampoco olor a hidrocarburo, suelo arenoso, profundidad de toma de muestra 0,2 m - 0,4 m, a los 0,2 m de profundidad se encontró raíces de plantas. Se encuentra en cause de quebrada seca. | 468586 | 9507195 |

Fotografía N° 4. Toma de muestra de suelo en el punto F01175-SU02 ubicado a 12 m al oeste del Pozo L\_\_55.

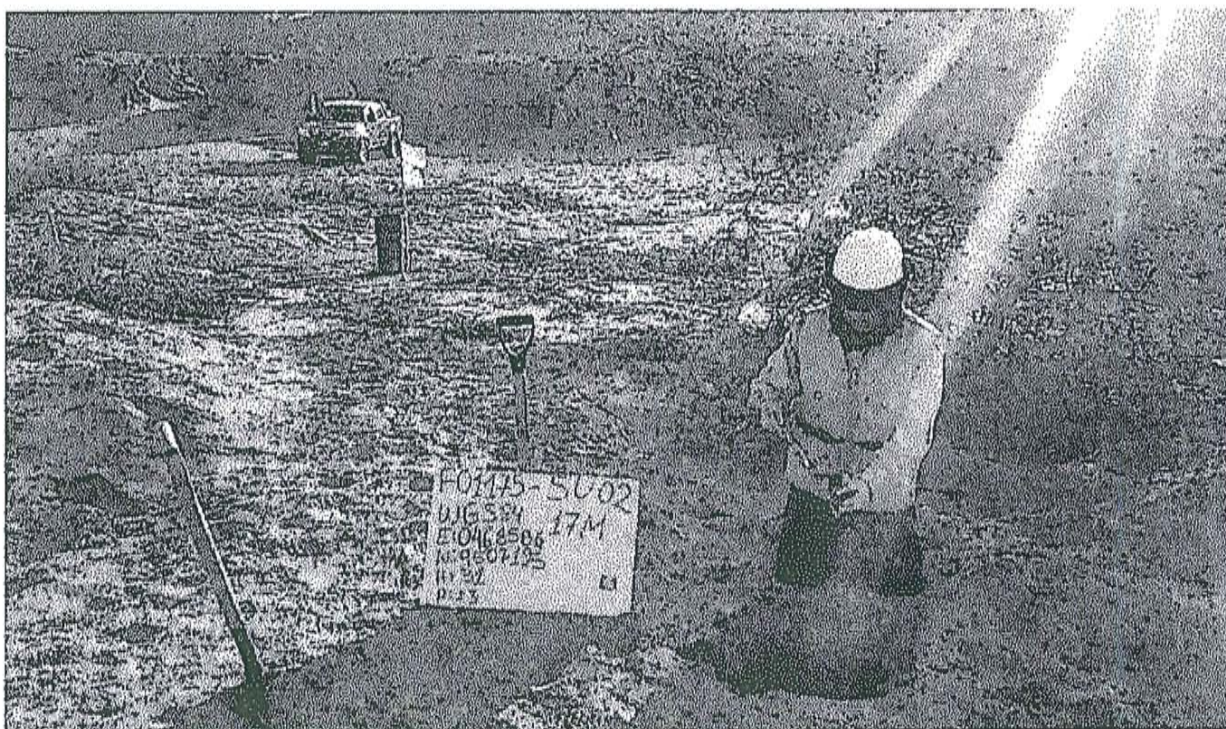
Fotografía N° 2. Toma de muestra de suelo en el punto F01175-SU02, ubicado a 12 m aproximadamente del Pozo L\_\_55.

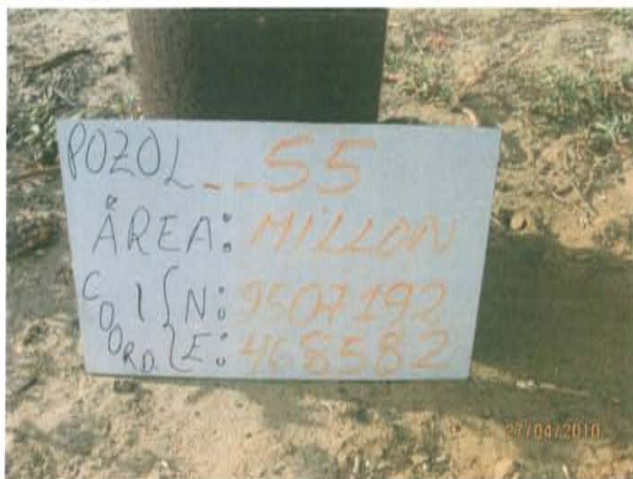
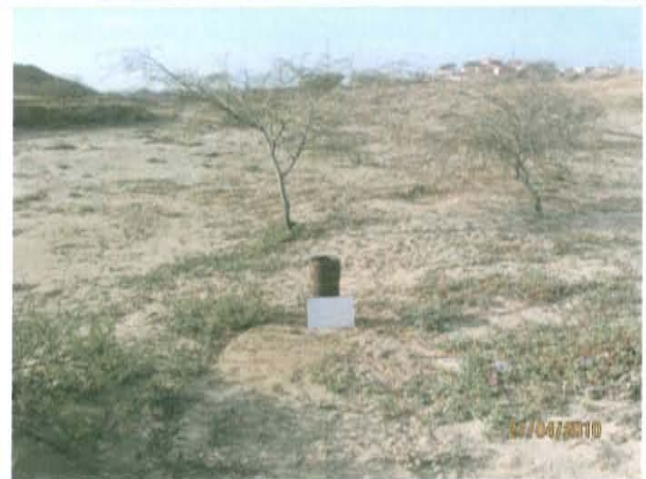
**3. REGISTRO FOTOGRÁFICO**

Este es un pozo DPA, con el casing llenado con arena y expuesto unos 30 cm. sobre la superficie; esta colindante a una quebrada seca. La vegetación de la zona es el "algarrobo" (*Prosopis sp.*), "faique" (*Acacia sp.*), sapote" (*Capparis scabrida*) "bichayo" (*Capparis crotonoides*), entre otras especies.

El inadecuado abandono del pozo.
