**INFORME N° 815 - 2015-OEFA/DE-SDCA-CIPASH**

**ASUNTO** : Identificación de pasivo ambiental del subsector hidrocarburos  
con código de Ficha OEFA F00495, ubicado en el Lote VII/VI (ex  
Lote VII), en el distrito La Brea de la provincia Talara del  
departamento de Piura.

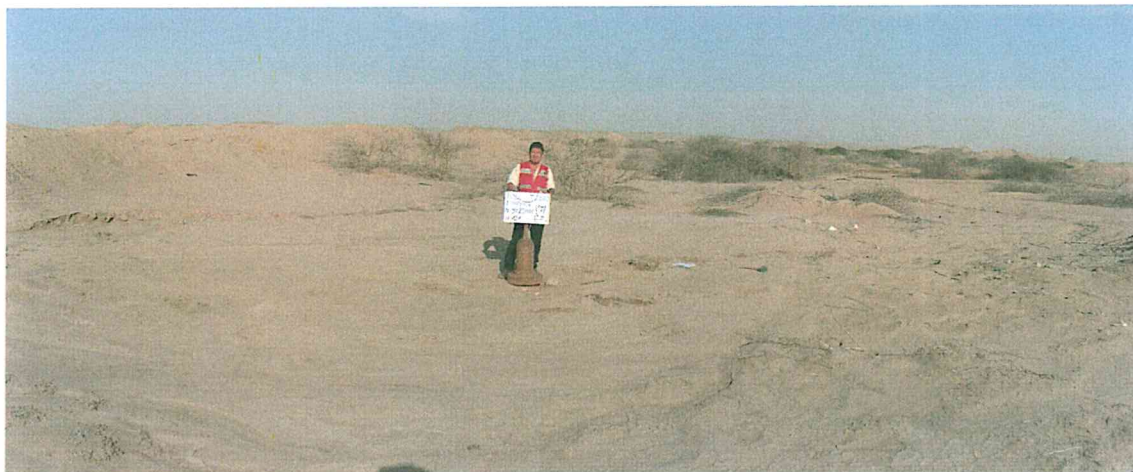
Fotografía N° 1. Vista panorámica del pozo petrolero inactivo T2688, se observó paisaje plano con ligeras ondulaciones y escasa vegetación en los alrededores.

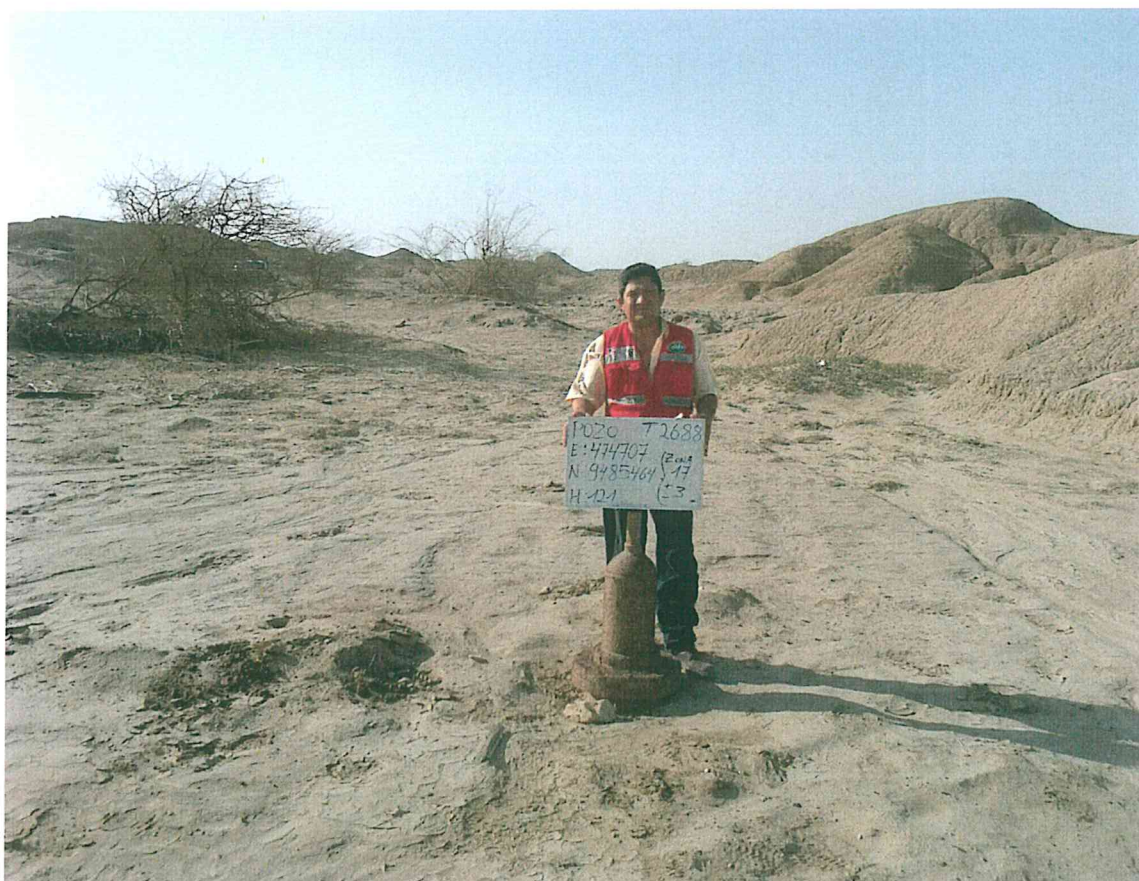
14. Durante la evaluación *in situ* realizada por el OEFA, se observó un pozo petrolero inactivo y se observó brida con reducción tipo "botella" con evidentes signos de corrosión, cuya estructura sobresale 0,8 m aproximadamente del nivel de la superficie de suelo, cabe mencionar que el pozo se encontró abierto sin elementos en superficie que garanticen el cierre hermético del pozo. Asimismo, no se evidenció afloramiento de líquidos ni se visualizó suelo impregnado con hidrocarburos alrededor del pozo; sin embargo, se percibió olores por las emisiones gaseosas provenientes del pozo (ver anexos 1 y 2).

Fotografía N° 2. Vista del pozo petrolero inactivo T2688, se observó brida con tubería de reducción corroída.

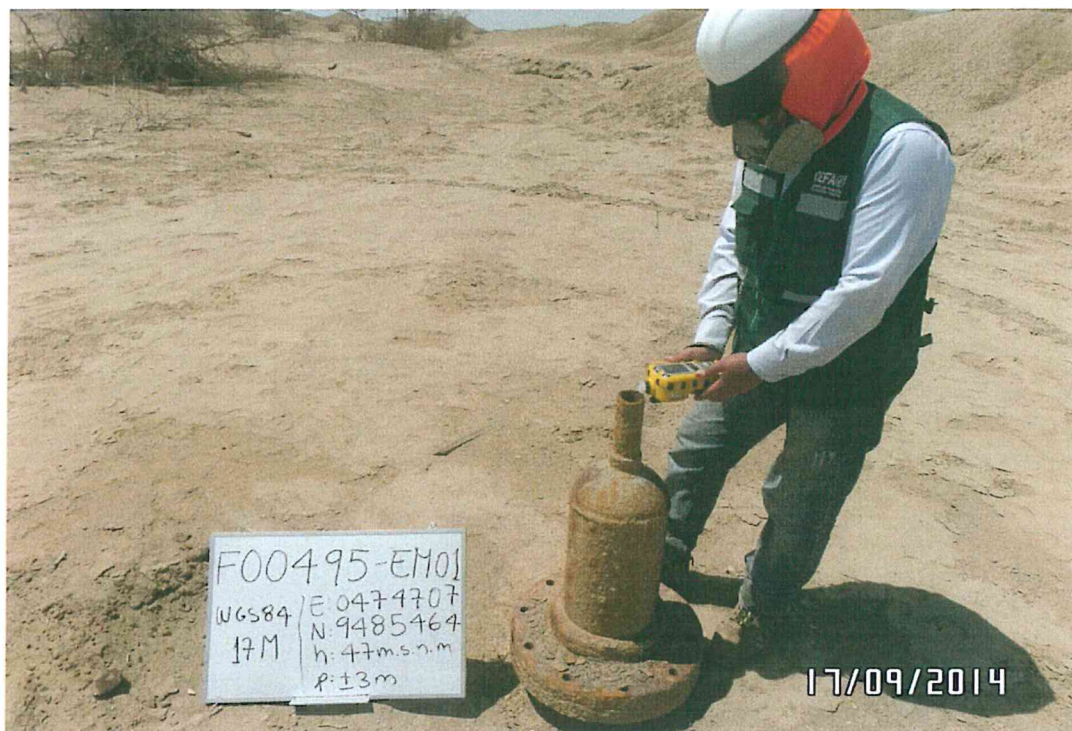
| Matriz | Código del punto de muestreo | Descripción | WGS 84 ZONA 17M | |
|---|---|---|---|---|
| Emisiones gaseosas | F00495-EM01 | La medición se realizó en la fuente de emisión, boca del pozo, en tres intervalos de tiempo de 5 minutos cada uno. | 474707 | 9485464 |

Fotografía N° 3. Medición de emisiones gaseosas fugitivas en el punto F00495-EM01, ubicado en la fuente de emisión en boca del Pozo T2688.

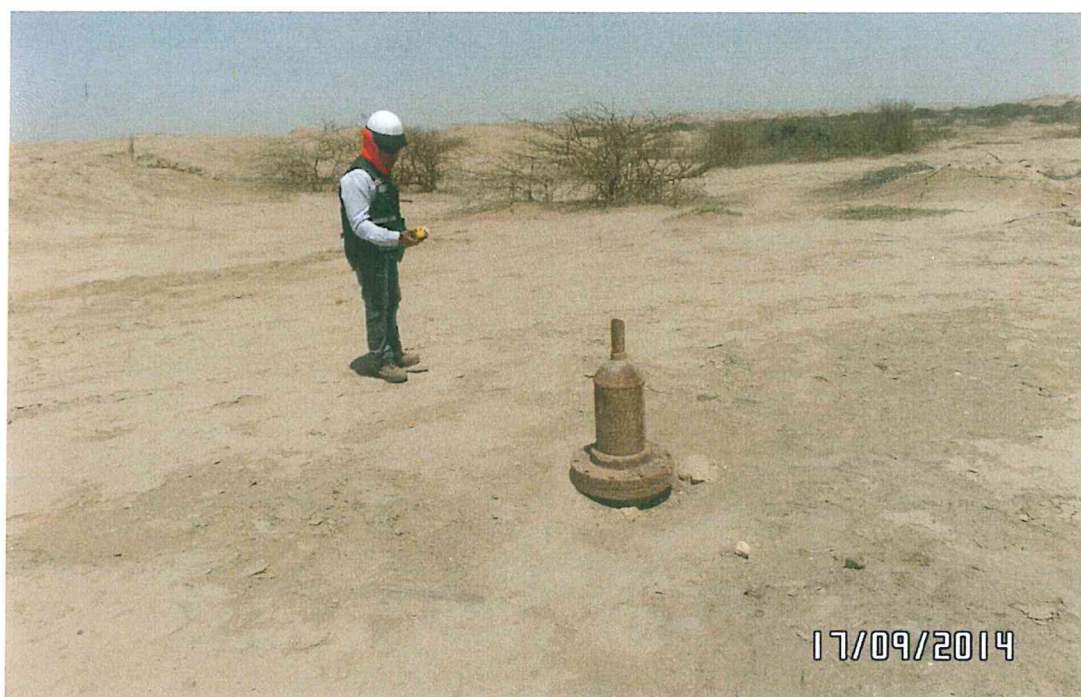
| Matriz | Código del punto de muestreo | Descripción | WGS 84 ZONA 17M | |
|---|---|---|---|---|
| Verificación en alrededores | F00495-VA01 | Medición referencial, se realizó en un recorrido en el área circundante alrededor del pozo en un radio de 1 m, con una duración de 10 minutos. | No aplica | No aplica |

Fotografía N° 4. Medición en alrededores, en un recorrido en el área circundante al pozo en un radio de 1 m, con una duración de 10 minutos.

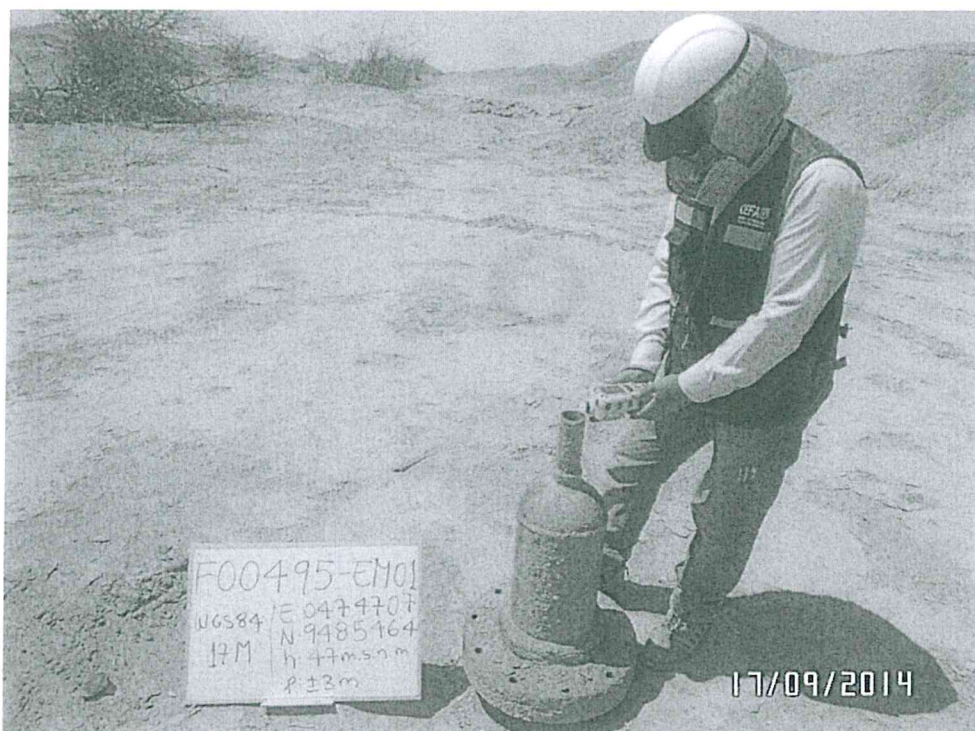
Fotografía N° 1. Medición en el punto F00495-EM01, ubicado en la fuente de emisión en boca del Pozo T2688.

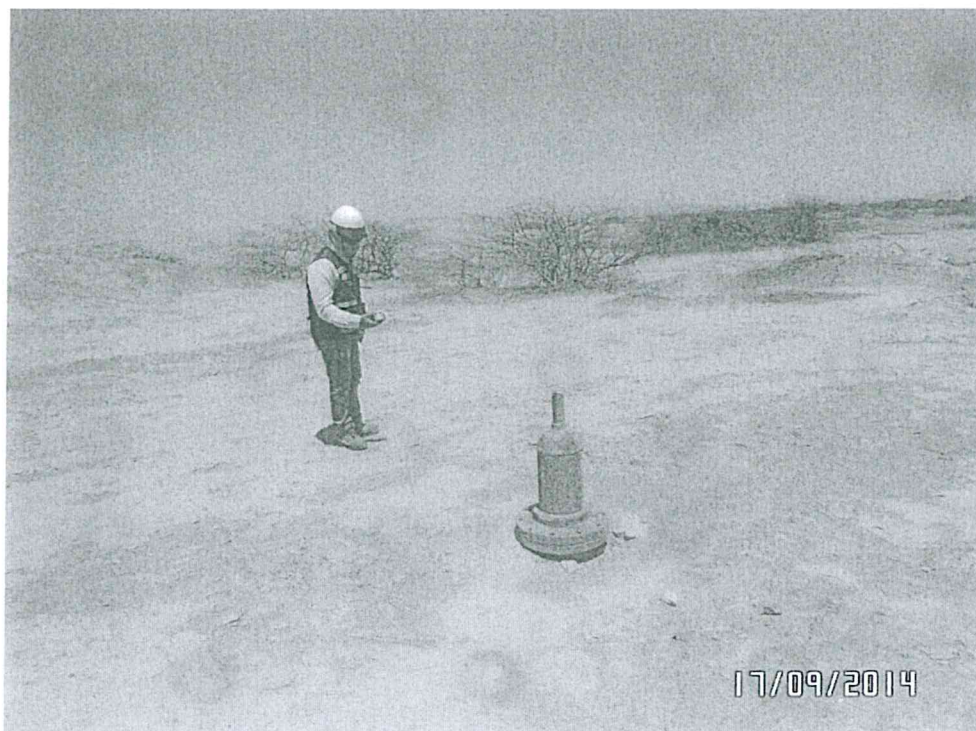
Fotografía N° 2. Mediciones en el F00495-VA01, se realizó en un recorrido en el área circundante alrededor del Pozo en un radio de 1 m, con una duración de 10 minutos.

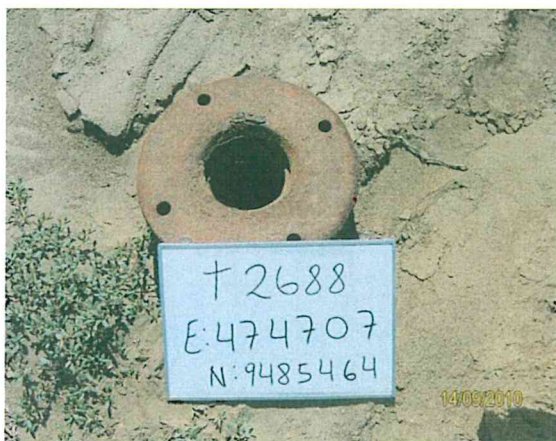
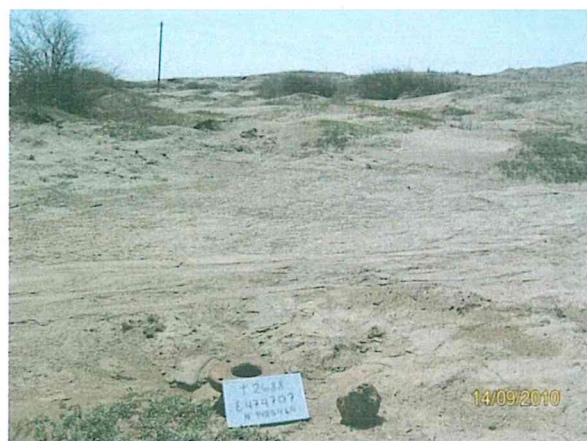
**3. REGISTRO FOTOGRÁFICO**

Pozo ATA, con casing y brida corroído con fluido en su interior, cantina destruida con restos de madera, sin acceso vehicular y vegetación seca en la zona.

Inadecuado Abandono de Pozo
