INFORME N° 00001-2022-OEFA/DEAM-SSIM

ASUNTO : Informe de Evaluación Ambiental para la identificación del sitio impactado por actividades de hidrocarburos con código S0491, ubicado en el Lote 192, microcuenca TIGR-49, en el ámbito de la cuenca del río Tigre, distrito Tigre, provincia y departamento Loreto.

EVALUACIÓN AMBIENTAL PARA LA IDENTIFICACIÓN DEL SITIO IMPACTADO POR ACTIVIDADES DE HIDROCARBUROS CON CÓDIGO S0491 UBICADO EN EL LOTE 192, MICROCUENCA TIGR-49, EN EL ÁMBITO DE LA CUENCA DEL RÍO TIGRE, DISTRITO TIGRE, PROVINCIA Y DEPARTAMENTO LORETO

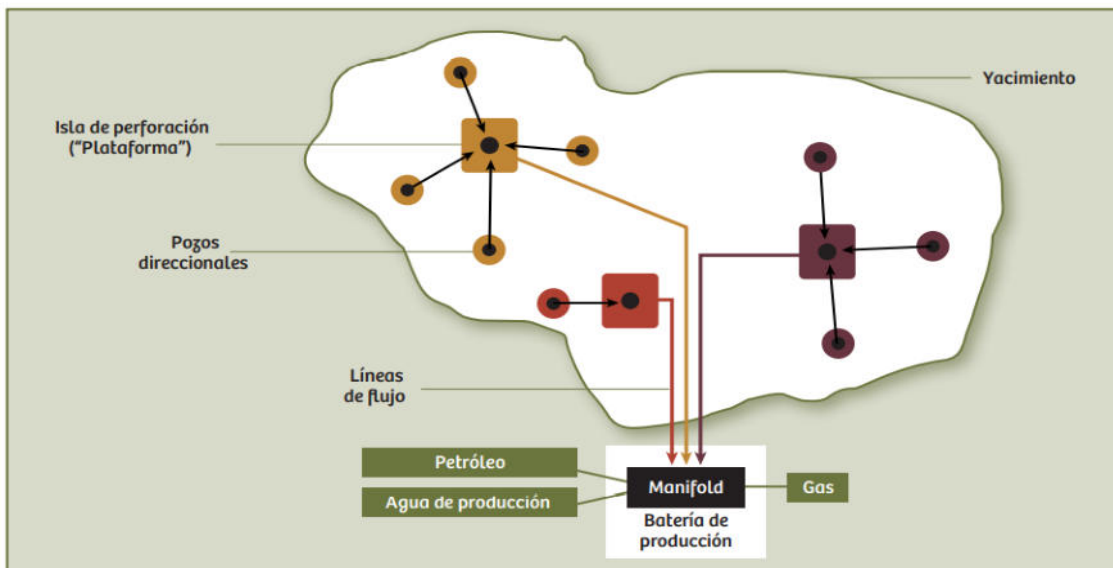
**Figura 3.5.** Esquema de producción de hidrocarburos

La extracción de hidrocarburos en el Lote 192 se realiza con bombas electrosumergibles, los pozos verticales y direccionales en «clusters» ubicados en una plataforma. La producción es transportada por las líneas de flujo (tubería que conecta el cabezal de un pozo) hasta el manifold de campo, cuya función es coleccionar el petróleo de diferentes pozos, de ahí se conecta hasta la Batería de producción, que es el lugar donde se recibe la producción de un determinado número de pozos de un yacimiento.

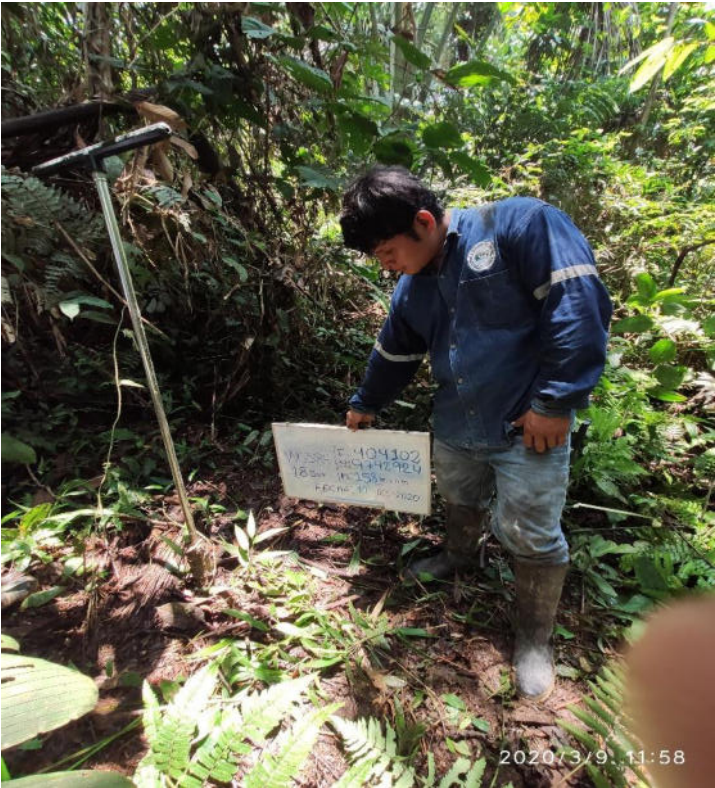
<p>FOTOGRAFÍA N.º 1 R003841</p>

<p>Fecha: 09/03/2020</p>	
<p>Hora: 10:58 horas</p>	
<p>COORDENADAS UTM -WGS 84 – ZONA 18M</p>	
<p>Este (m): 404102</p>	
<p>Norte (m): 9742924</p>	
<p>Altitud (m s.n.m.): 158</p>	
<p>Precisión: ± 3</p>	
<p>DESCRIPCIÓN:</p>	<p>Ubicación de hincado N° 1 en la coordenadas de las referencia R03841. Bosque adyacente a la plataforma K a menor altitud respecto a esta.</p>
<p>FOTOGRAFÍA N.º 2</p>

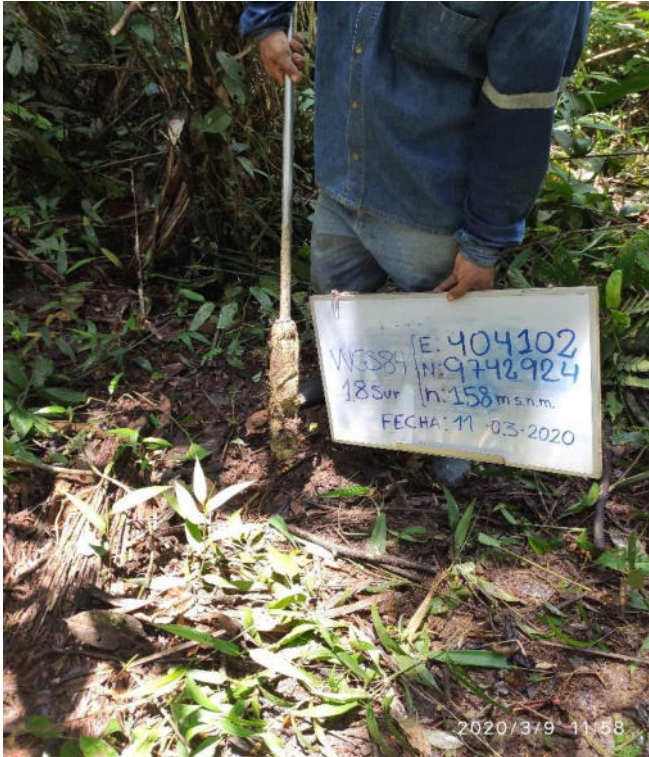
<p>Fecha: 09/03/2020</p>	
<p>Hora: 11:58 horas</p>	
<p>COORDENADAS UTM -WGS 84 – ZONA 18M</p>	
<p>Este (m): 404102</p>	
<p>Norte (m): 9742924</p>	
<p>Altitud (m s.n.m.): 158</p>	
<p>Precisión: ± 3</p>	
<p>DESCRIPCIÓN:</p>	<p>Ubicación de hincado N° 1. Se percibió afectación en el suelo.</p>

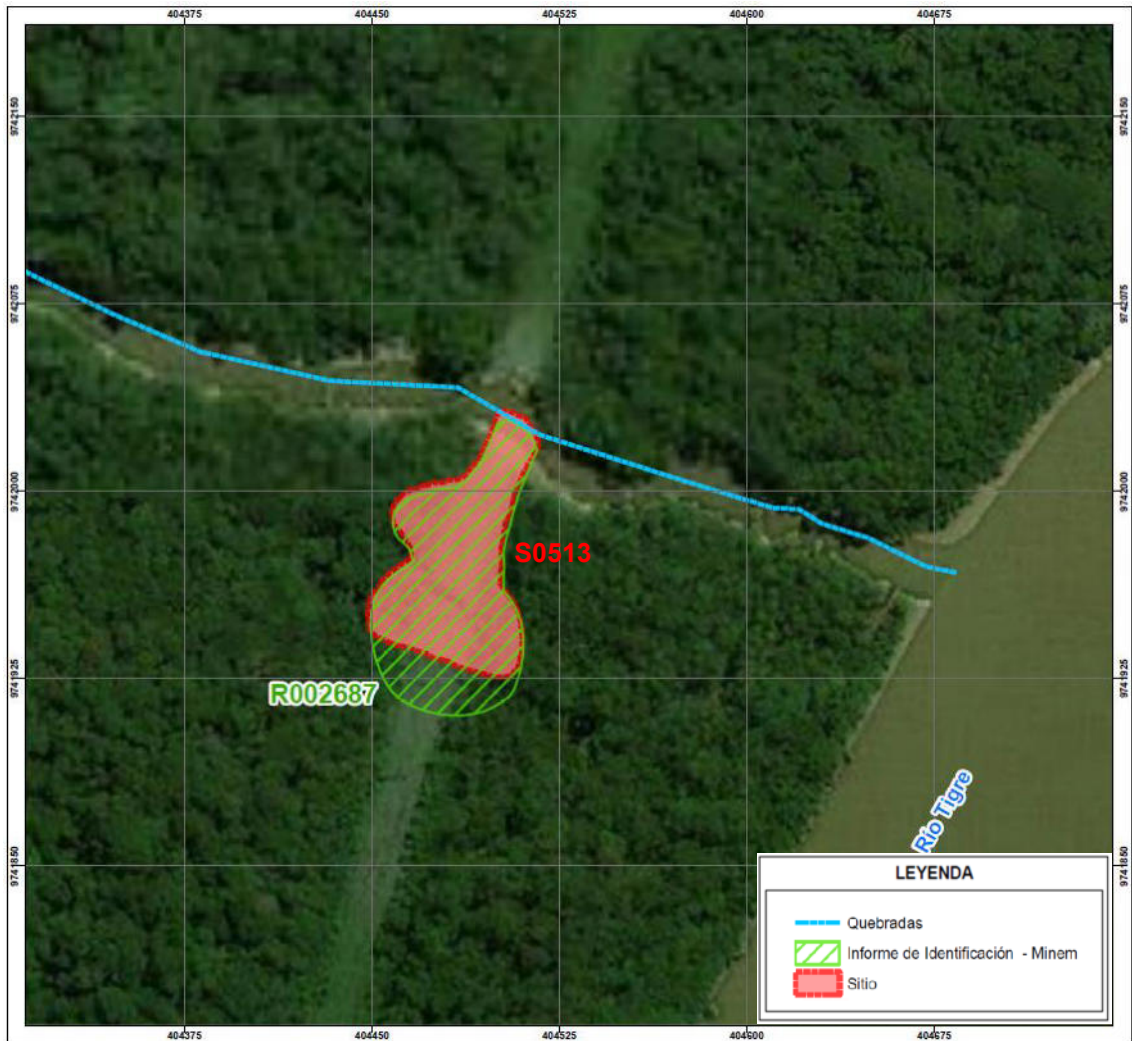
Figura 5.2. Ubicación del sitio S0513

El sitio S0513 se ubica a 420 m al sur de las plataformas B (pozo SAN-22D) y M (pozo SANJ-27HST); además se ubica a 8 km al noroeste de la comunidad nativa 12 de Octubre. El sitio comprende una sección del tramo de las líneas de transmisión eléctrica donde se aprecia vegetación secundaria y a los alrededores vegetación herbácea y arbórea; además de un suelo arcilloso con permeabilidad baja y pendiente ligeramente plana (Figura 5.2 y Anexo D.2).

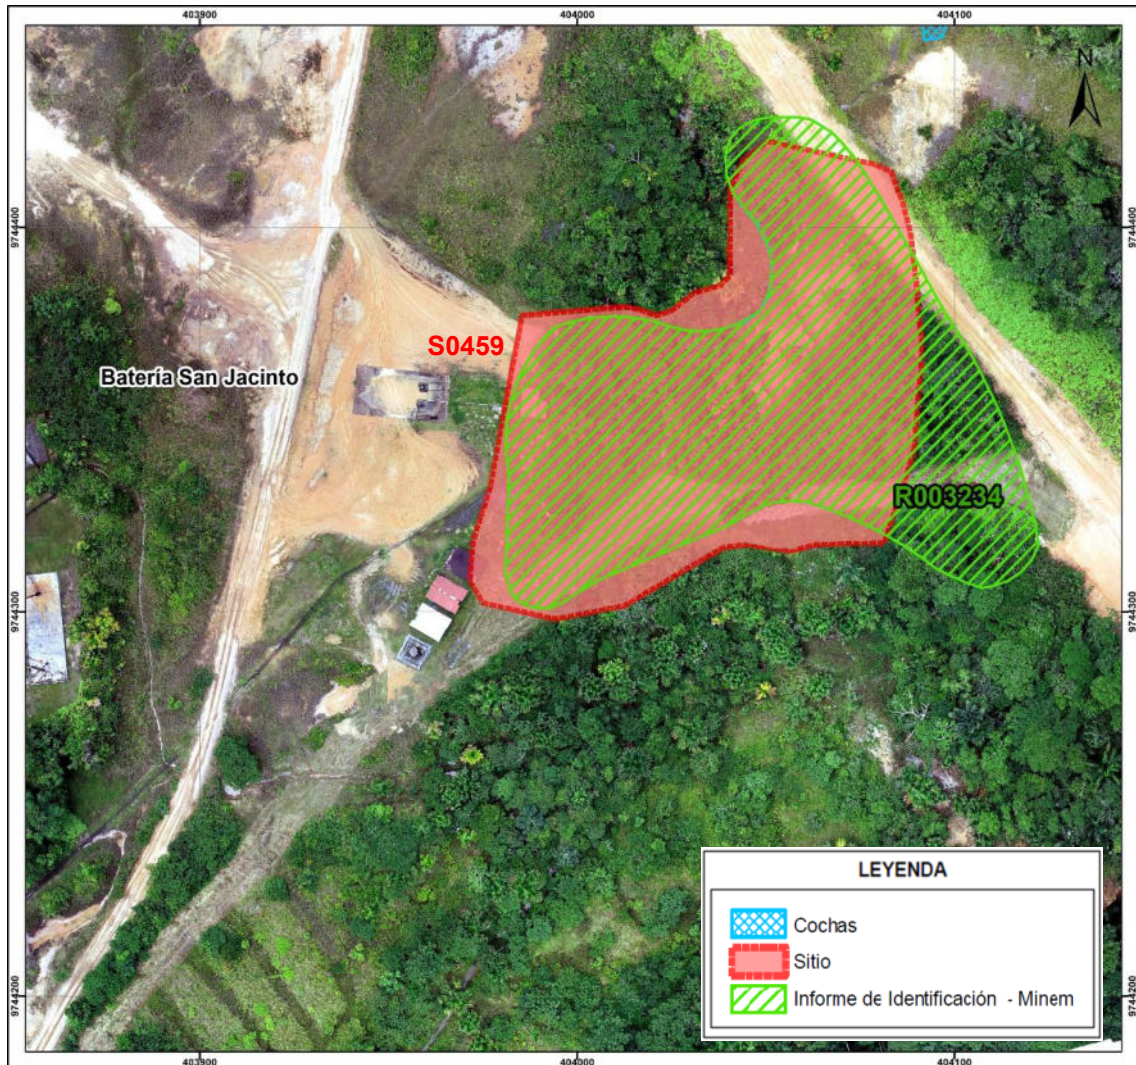
Figura 5.4. Ubicación del sitio S0459

El sitio S0459 se ubica adyacente al sureste de la Plataforma E que contiene al pozo SAN-13 y a 10,5 km al noroeste de la comunidad nativa 12 de Octubre. Consta de una sección de bosque adyacente a la Plataforma E, que presenta 2 diferentes zonas: una zona de terraza y otra de terreno inundable. Además, se observó un pequeño canal de drenaje proveniente del tanque sumidero de la plataforma, el cual pudiera estar relacionado a los impactos producidos en el sitio. La vegetación presente es de tipo herbácea y arbórea; además presenta un suelo inundado (saturado) el cual podría estar relacionado con la presencia de un acuífero libre (IIS con código SJAC24) de textura arcillosa y hojarasca en descomposición en la superficie (Figura 5.4 y Anexo D.2).

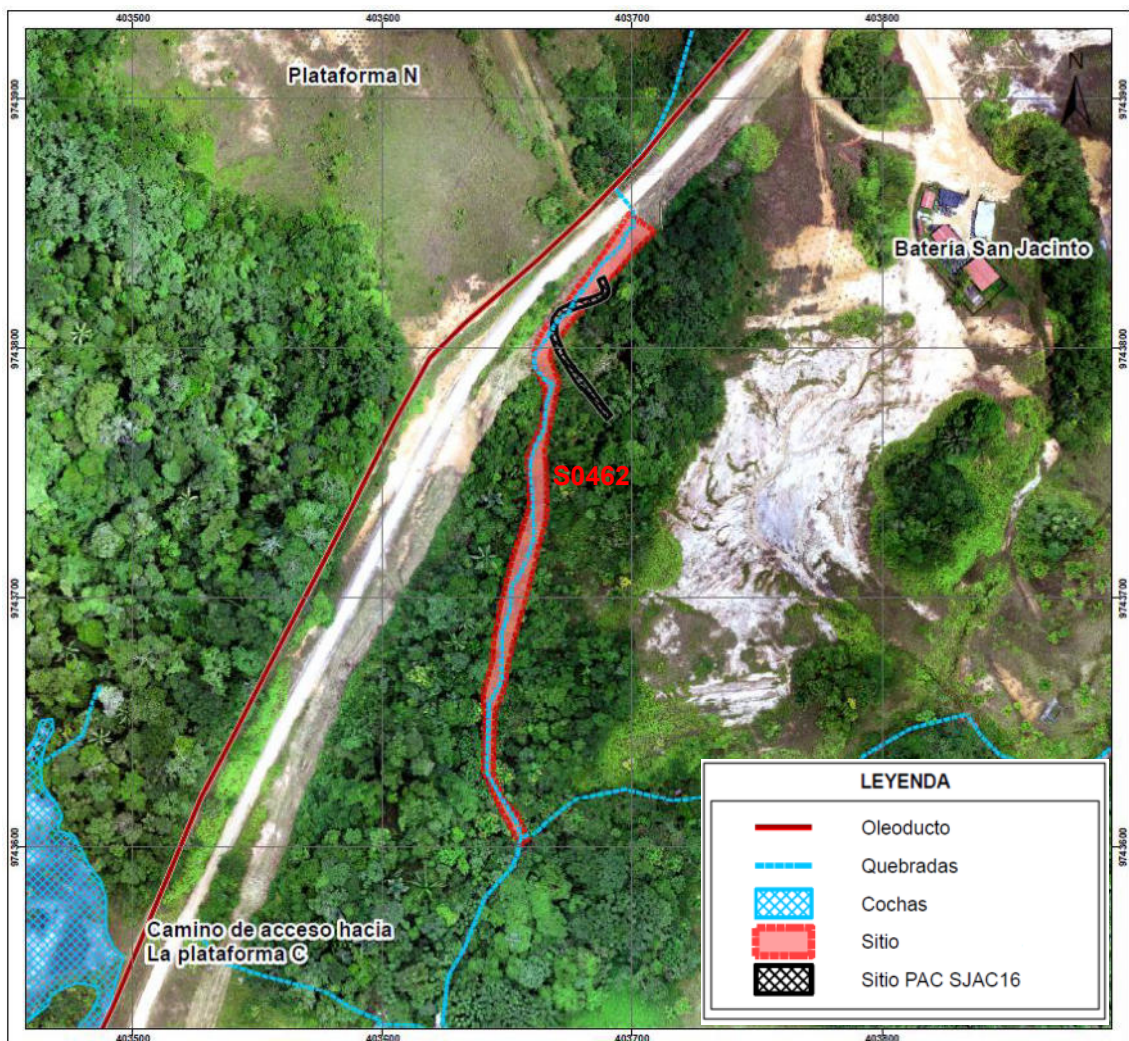
Figura 5.7. Ubicación del sitio S0462

El sitio S0462 se ubica adyacente al sur de la Plataforma N que contiene al pozo SANJ-28H y a 10 km al noroeste de la comunidad nativa 12 de Octubre. El S0462 sitio comprende el área del sitio PAC (SAJC16) donde se llevaron a cabo actividades de remediación en una sección de la quebrada que atraviesa al sitio cuyas aguas escurren en dirección sur. Asimismo, está rodeado por bosque primario de vegetación arbustiva y arbórea de dosel alto, y dentro del área evaluada, la vegetación predominante es de tipo herbácea secundaria (familia Poaceae y otros), con algunas zonas erosionadas no vegetadas. El sitio S0462 presenta un relieve relativamente plano que permite las condiciones saturadas del suelo, con suelo de textura variable, desde arenosa a arcillosa, con presencia de raíces en la superficie (Figura 5.7 y Anexo D.2).

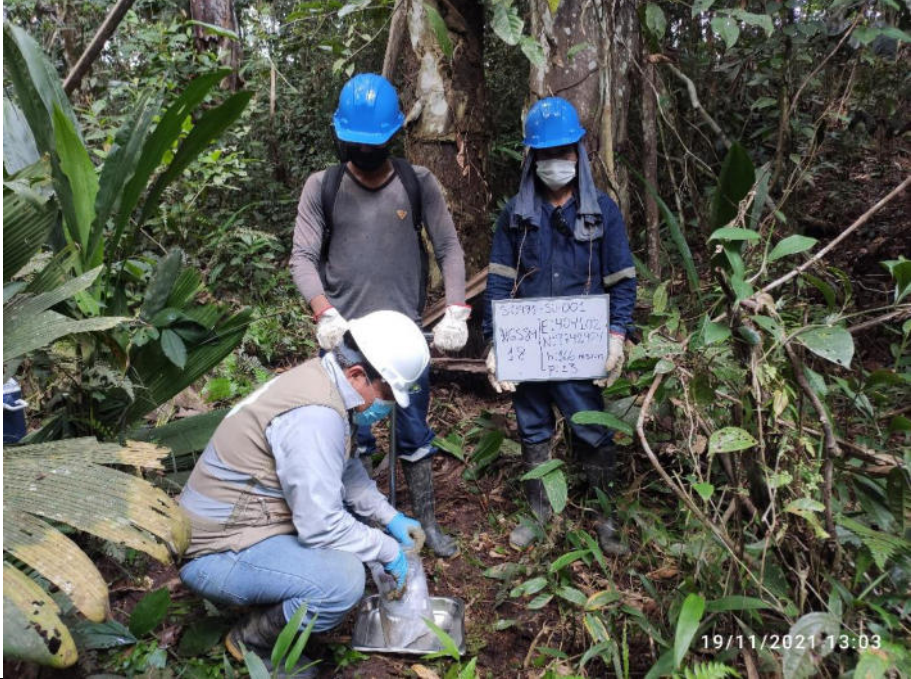
Fecha: 19/11/2021					
Hora: 13:03					
Coordenadas UTM-WGS 84 – Zona 18 M					
Este (m): 404102					
Norte (m): 9742924					
Altitud (m s. n. m.): 166					
Precisión: ± 3 m					
Descripción:	Toma de muestra de suelo ubicada a 165 m al suroeste del pozo SANJ-23HST de la Plataforma K, correspondiente al punto S0491-SU-001.				
Distrito	Tigre	Provincia	Loreto	Departamento	Loreto
Fotografía 2 S0491-SU-DUP01

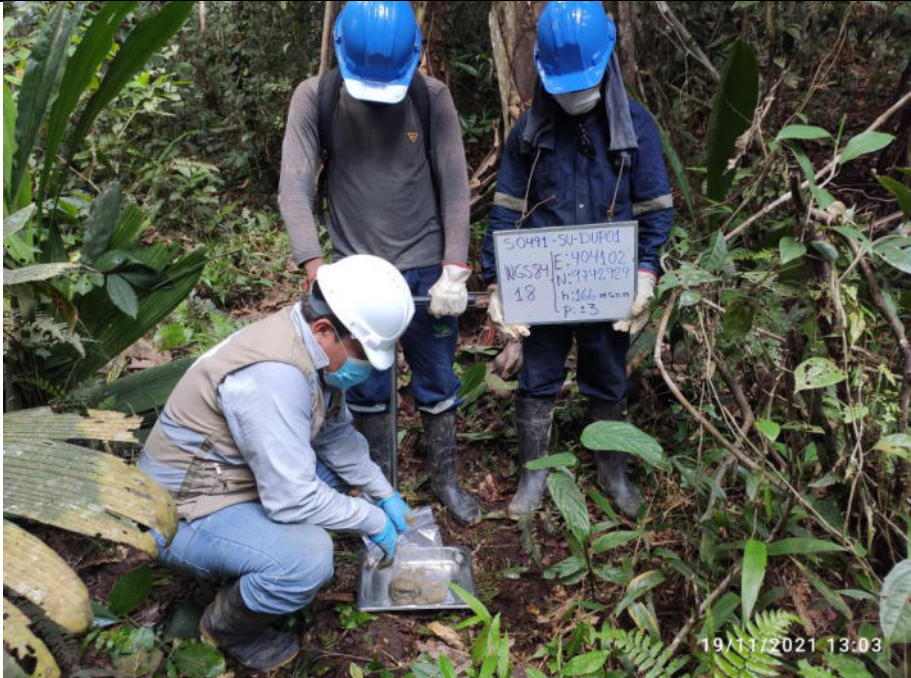
Fecha: 19/11/2021					
Hora: 13:03					
Coordenadas UTM-WGS 84 – Zona 18 M					
Este (m): 404102					
Norte (m): 9742924					
Altitud (m s. n. m.): 166					
Precisión: ± 3 m					
Descripción:	Toma de muestra de suelo ubicada a 165 m al suroeste del pozo SANJ-23HST de la Plataforma K, muestra duplicada de la muestra S0491-SU-001.

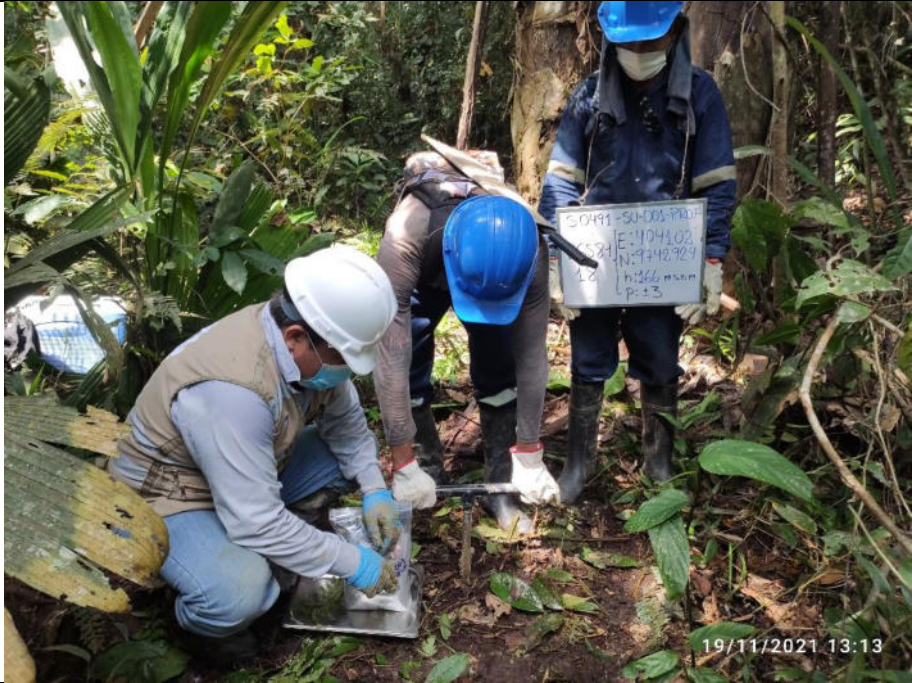
<p>Descripción: Toma de muestra de suelo ubicada a 165 m al suroeste del pozo SANJ-23HST de la Plataforma K, muestra tomada en un segundo nivel correspondiente al punto S0491-SU-001.</p>					
Distrito	Tigre	Provincia	Loreto	Departamento	Loreto
Fotografía 4 S0491-SU-002					
Fecha: 19/11/2021					
Hora: 13:48					
Coordenadas UTM-WGS 84 – Zona 18 M					
Este (m): 404128					
Norte (m): 9742948					
Altitud (m s. n. m.): 170					
Precisión: ± 3 m

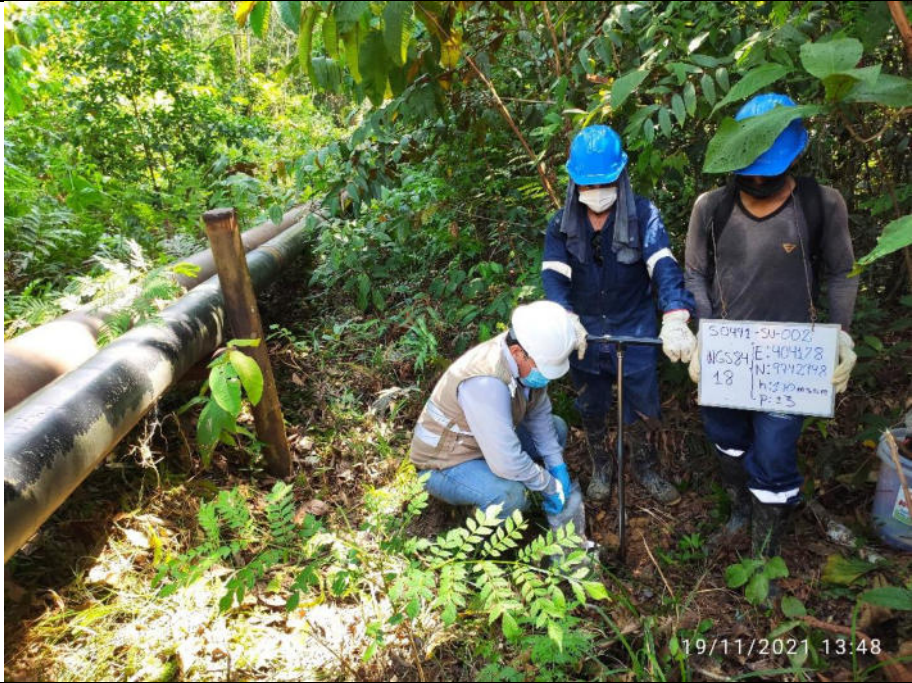
<p>Descripción: Toma de muestra de suelo ubicada a 137 m al suroeste del pozo SANJ-23HST de la Plataforma K., correspondiente al punto S0491-SU-002.</p>

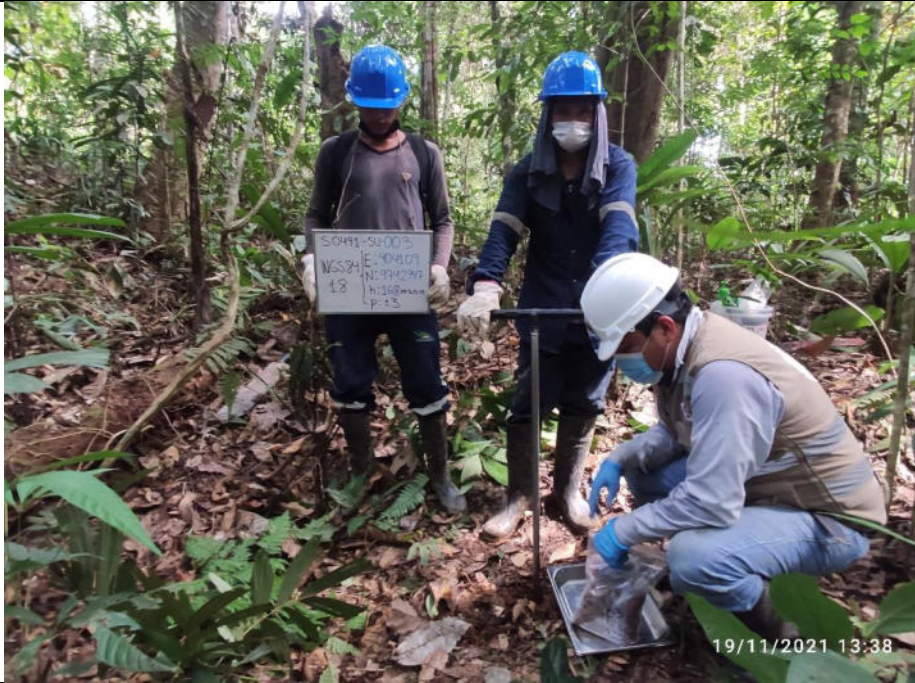
Fecha: 19/11/2021					
Hora: 13:38					
Coordenadas UTM-WGS 84 – Zona 18 M					
Este (m): 404109					
Norte (m): 9742947					
Altitud (m s. n. m.): 168					
Precisión: ± 3 m	19/11/2021 13:38				
Descripción:	Toma de muestra de suelo ubicada a 141 m al suroeste del pozo SANJ-23HST de la Plataforma K, correspondiente al punto S0491-SU-003.				
Distrito	Tigre	Provincia	Loreto	Departamento	Loreto
Fotografía 6 S0491-SU-004

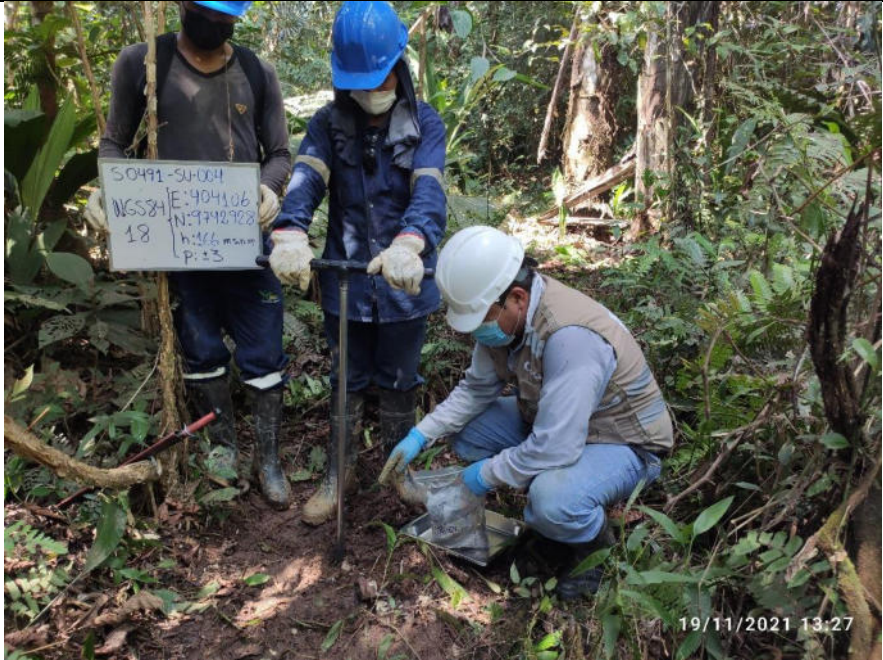
Fecha: 19/11/2021					
Hora: 13:27					
Coordenadas UTM-WGS 84 – Zona 18 M					
Este (m): 404106					
Norte (m): 9742928					
Altitud (m s. n. m.): 166					
Precisión: ± 3 m	19/11/2021 13:27				
Descripción:	Toma de muestra de suelo ubicada a 160 m al suroeste del pozo SANJ-23HST de la Plataforma K, correspondiente al punto S0491-SU-004.

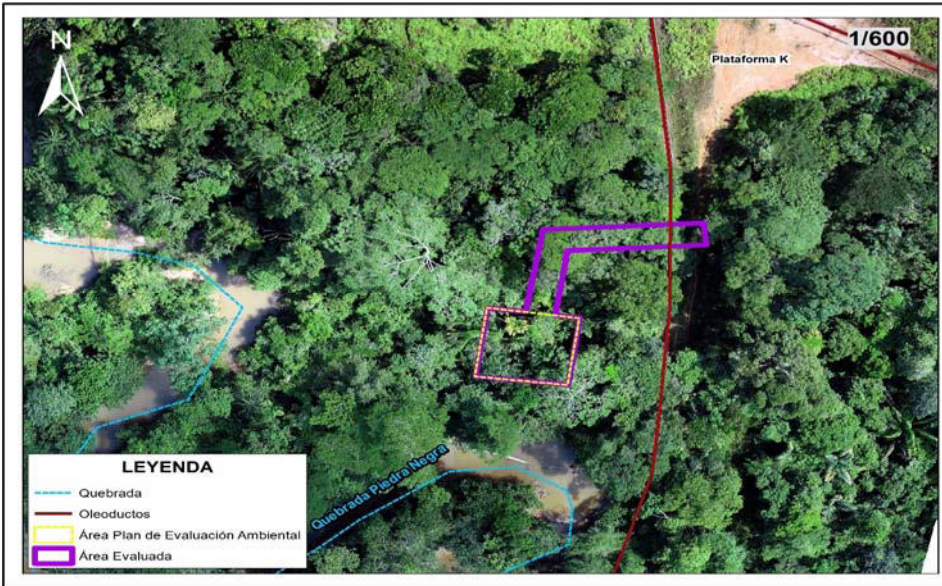
Imagen satelita

Muestreo de suelos

Ductos Bateria San Jacinto- Shiviayacu

Pozo SJAC_23HST de la plataforma K

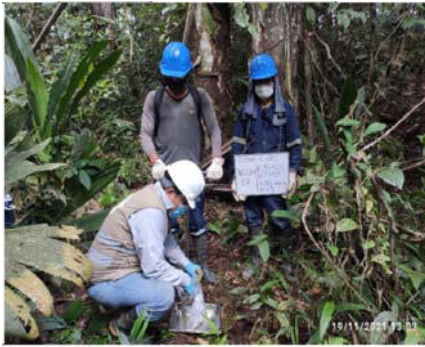
Toma de muestra de suelo ubicada a 165 m al suroeste del pozo SANJ-23HST de la Plataforma K, correspondiente al punto S0491-SU-001.

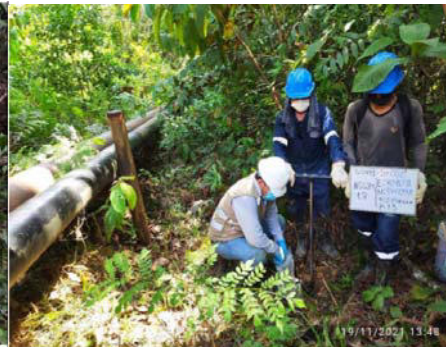
Toma de muestra de suelo ubicada a 137 m al suroeste del pozo SANJ-23HST de la Plataforma K, correspondiente al punto S0491-SU-002.

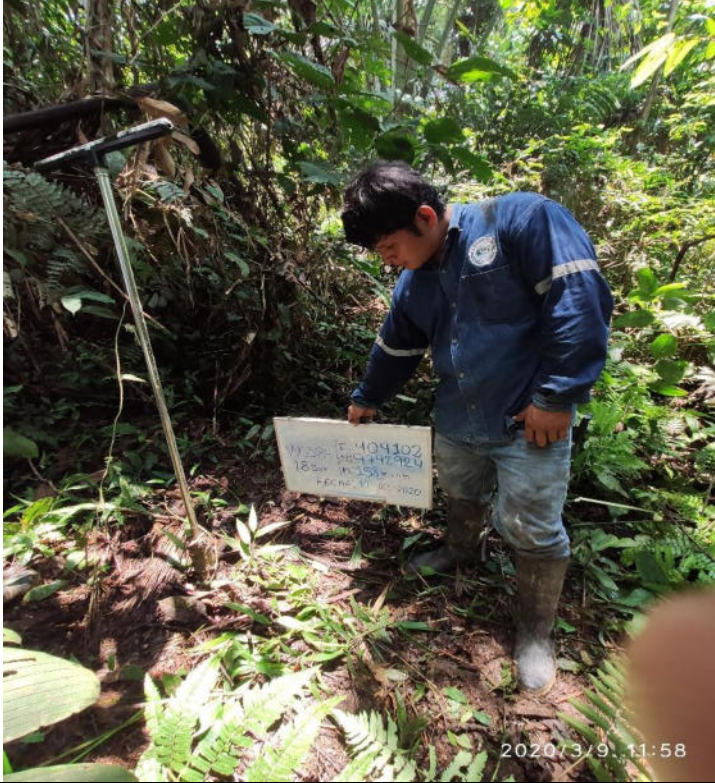
Fecha: 09/03/2020					
Hora: 11:58					
Coordenadas UTM -WGS 84 – Zona 18M					
Este (m): 404102					
Norte (m): 9742924					
Altitud (m s. n. m.): 153					
Precisión: ± 3					
DESCRIPCIÓN:	Observación organoléptica (hincado) en las coordenadas de la referencia R003841. Bosque a 70 m de la plataforma K a menor altitud respecto a esta.				
FOTOGRAFÍA N.º 2

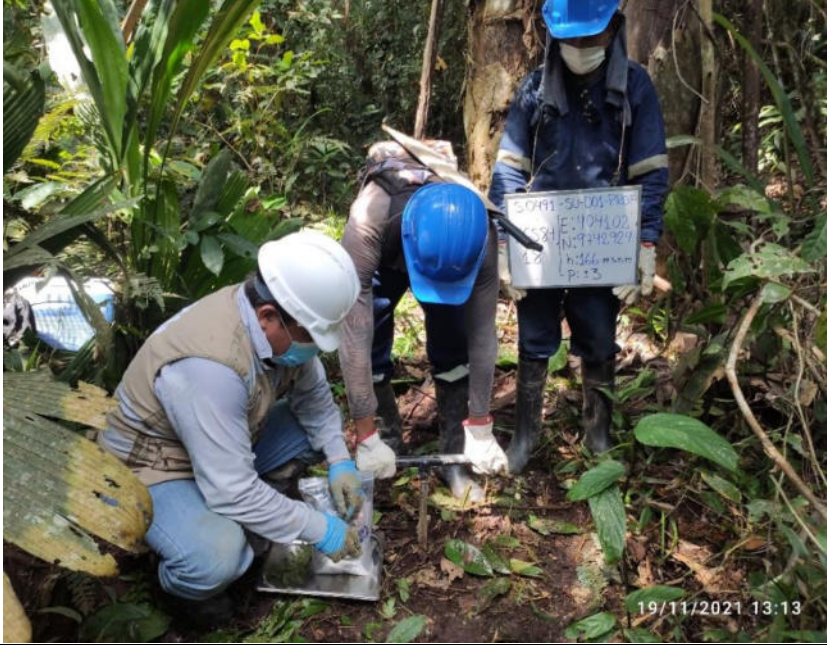
Fecha: 19/11/2021					
Hora: 13:13					
Coordenadas UTM -WGS 84 – ZONA 18M					
Este (m): 404102					
Norte (m): 9742924					
Altitud (m s. n. m.): 166					
Precisión: ± 3					
DESCRIPCIÓN:	Toma de muestra de suelo correspondiente al punto S0491-SU-001, en la referencia R003841

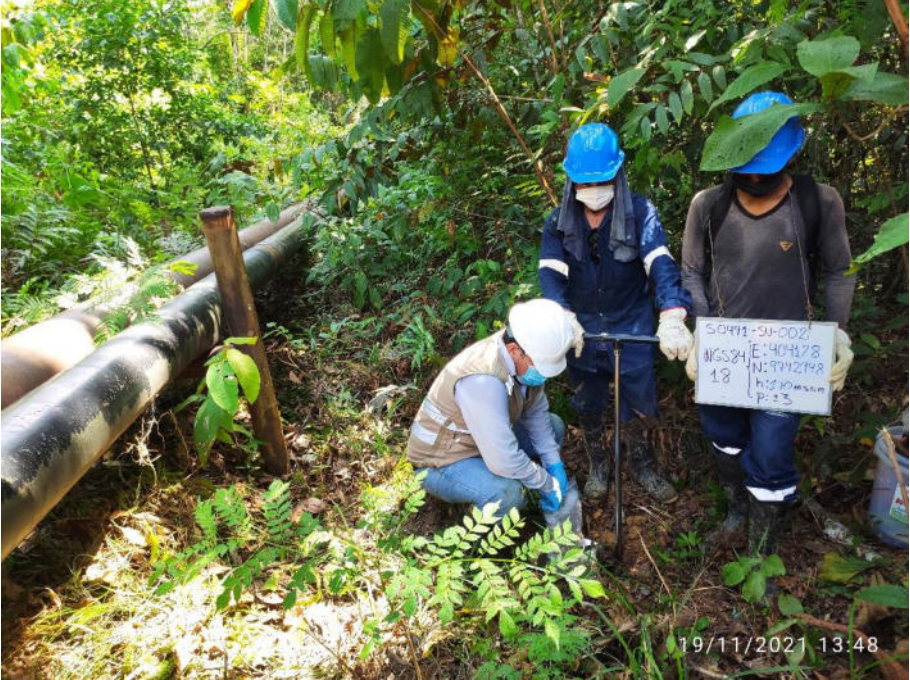
<p>Fecha: 19/11/2021</p>	
<p>Hora: 13:48</p>	
<p>Coordenadas UTM -WGS 84 – ZONA 18M</p>	
<p>Este (m): 404128</p>	
<p>Norte (m): 9742948</p>	
<p>Altitud (m s. n. m): 170</p>	
<p>Precisión: ± 3</p>	
<p>DESCRIPCIÓN:</p>	<p>Toma de muestra de suelo ubicada correspondiente al punto S0491-SU-002, en el DdV del ducto que viene de la Batería San Jacinto hacia Batería Shiviayacu</p>
<p>FOTOGRAFÍA N.º 4</p>

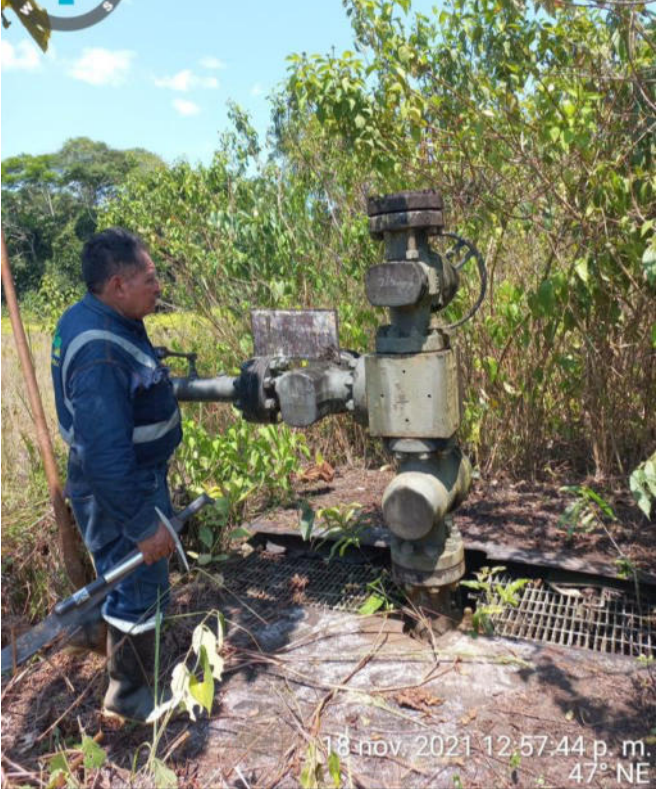
<p>Fecha: 18/11/2021</p>	
<p>Hora: 12:57</p>	
<p>COORDENADAS UTM -WGS 84 – ZONA 18M</p>	
<p>Este (m): 404149</p>	
<p>Norte (m): 9743082</p>	
<p>Altitud (m s.n.m): 177</p>	
<p>Precisión: ± 3</p>	
<p>DESCRIPCIÓN:</p>	<p>Vista de pozo inactivo SJAN_23HST ubicado en plataforma K, a 70 m del sitio.</p>

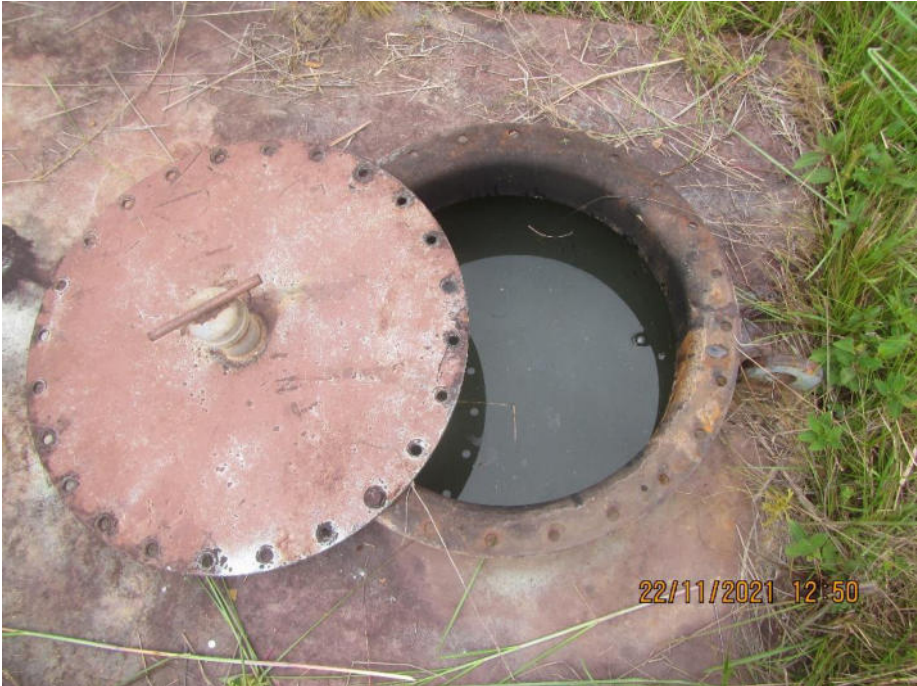
<p>Fecha: 22/11/2021</p>	
<p>Hora: 12:50</p>	
<p>Coordenadas UTM -WGS 84 – ZONA 18M</p>	
<p>Este (m): 404123</p>	
<p>Norte (m): 9743145</p>	
<p>Altitud (m s. n. m): 177</p>	
<p>Precisión: ± 3</p>	
<p>DESCRIPCIÓN:</p>	<p>Vista de tanque sumidero de la Plataforma K. Se observa agua y películas oleosas.</p>
<p>FOTOGRAFÍA N.º 6</p>	 
<p>Fecha: 22/11/2021</p>	
<p>Hora: 11:17</p>	
<p>COORDENADAS UTM -WGS 84 – ZONA 18M</p>	
<p>Este (m): 404110</p>	
<p>Norte (m): 9743145</p>	
<p>Altitud (m s.n.m): 177</p>	
<p>Precisión: ± 3</p>	
<p>DESCRIPCIÓN:</p>	<p>Manifold de Línea de 8 pulgadas, cubierto por vegetación herbácea.</p>
