**INFORME N° 0376 - 2015-OEFA/DE-SDCA-CIPASH**

**ASUNTO** : Identificación de pasivo ambiental del subsector hidrocarburos con código de Ficha OEFA F02644, ubicado en el Lote VII/VI (ex Lote VI), en el distrito de Lobitos de la provincia Talara del departamento de Piura.

1. El presente Informe tiene por objeto comunicar que el pozo mal abandonado (con código PERUPETRO L10164) y el suelo contaminado circundante a él, constituyen un pasivo ambiental del subsector hidrocarburos, identificado con código de Ficha OEFA F02644. Este pasivo ambiental se encuentra ubicado en el Lote VII/VI (ex Lote VI), en el distrito de Lobitos de la provincia Talara del departamento de Piura, el cual fue verificado en campo el 04 de noviembre de 2014.

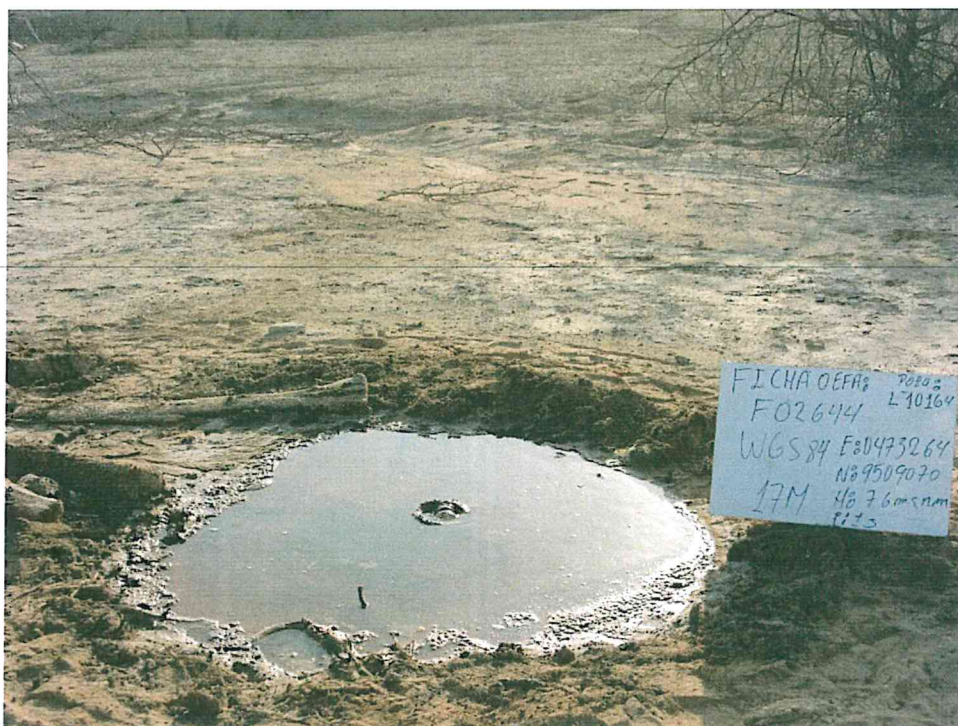
Fotografía N° 1. Pozo inactivo en terreno no habilitado sin acceso vehicular directo, se encuentra dentro de un hoyo erosionado con presencia de agua posiblemente de origen pluvial. No se observó superficialmente el cabezal del pozo, se visualizó casing de 5 pulgadas de diámetro.

14. Durante la visita realizada por el OEFA, se ubicó pozo inactivo en terreno no habilitado sin acceso vehicular directo, el pozo se encuentra dentro de un hoyo erosionado con presencia de agua posiblemente de origen pluvial. No se observó superficialmente el cabezal del pozo, se visualizó casing de 5 plg de diámetro el cual se encuentra a nivel del suelo de la base del hoyo. Asimismo el pozo no posee válvulas u otro accesorio que asegure su hermetismo por lo que se encuentra expuesto al ambiente. No se percibió emisiones gaseosas provenientes del pozo, ni afloramiento de fluidos, el suelo presenta residuos de hidrocarburos (ver anexos 1 y 2)

16. De la revisión de los antecedentes y las observaciones en campo se tiene que el pozo se encuentra mal abandonado, toda vez que no se encuentra herméticamente cerrado ni en condiciones seguras para el abandono, conforme se establece el Decreto Supremo N° 032-2004-EM - Reglamento de las Actividades de Exploración y Explotación de Hidrocarburos<sup>6</sup>. Además de presentar suelo contaminado con hidrocarburos en el área circundante al pozo.

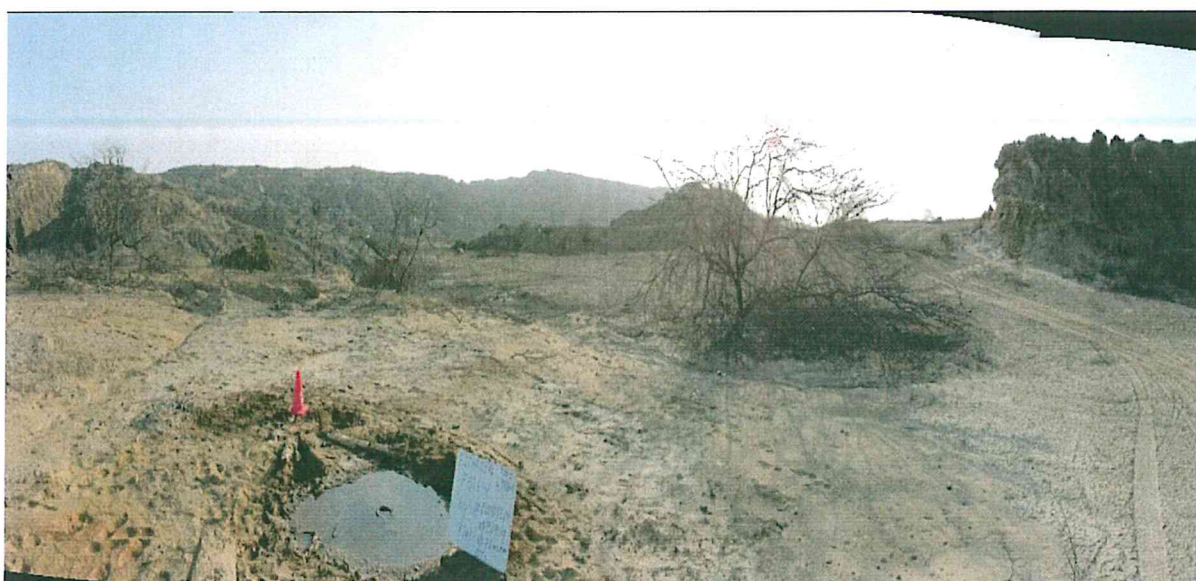
Fotografía N° 2. El área visitada presenta paisaje caracterizado por sus colinas bajas moderadamente disectadas, de relieve ondulado.

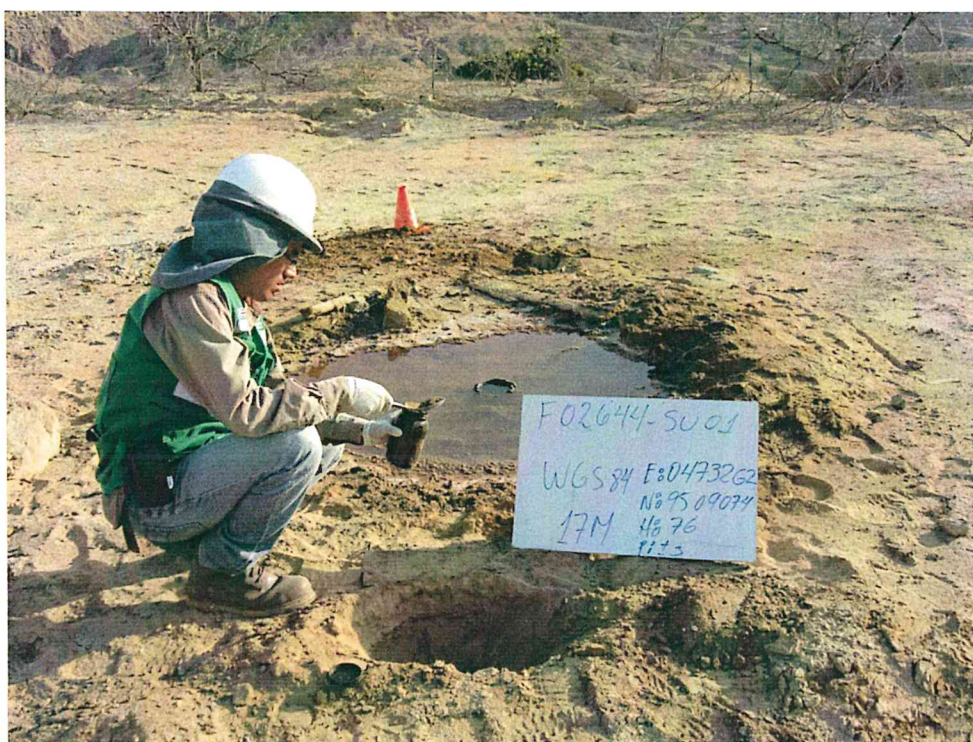
Fotografía N° 3. Muestra puntual de suelo tomada a 1 m en dirección Norte del Pozo L10164.

| Matriz | Código de muestra | Parámetros analizados | Resultado | Unidad | ECA o norma referencial | % que se encuentra por encima del ECA o norma referencial | Laboratorio | Número de informe de ensayo de laboratorio |
|---|---|---|---|---|---|---|---|---|
| Suelo | F02644-SU01 | FH F2 (C <sub>10</sub> - C <sub>28</sub> ) | 3 425 | mg/kg | 1 200 | 185,4 % | ENVIROTEST S.A.C. | N°142969 |

20. Los resultados obtenidos del análisis en laboratorio evidencia la presencia de suelo contaminado con hidrocarburos, dado que la concentración de la Fracción de Hidrocarburos F2 de la muestra F02644-SU01 supera el ECA para suelo de uso agrícola. A continuación se realiza la estimación del nivel de riesgo en función del parámetro Fracción de hidrocarburos F2

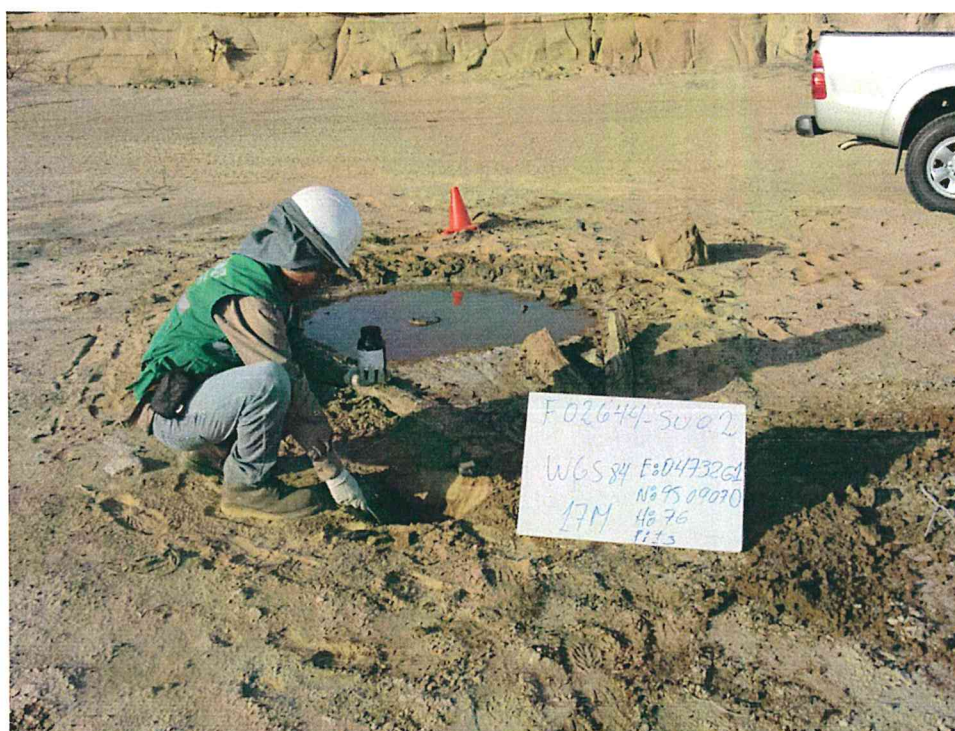
Fotografía N° 4. Muestra puntual de suelo tomada a 2 m en dirección Sur del Pozo L10164.

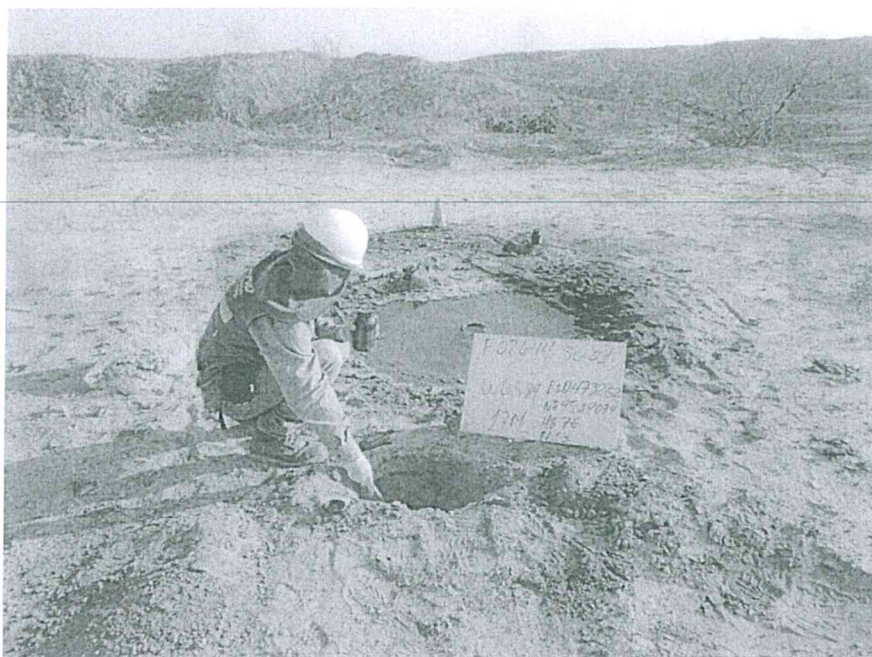
Fotografía N° 1. Toma de muestra de suelo en el punto F02644-SU01, ubicado a 1 m en dirección Norte del Pozo L10164

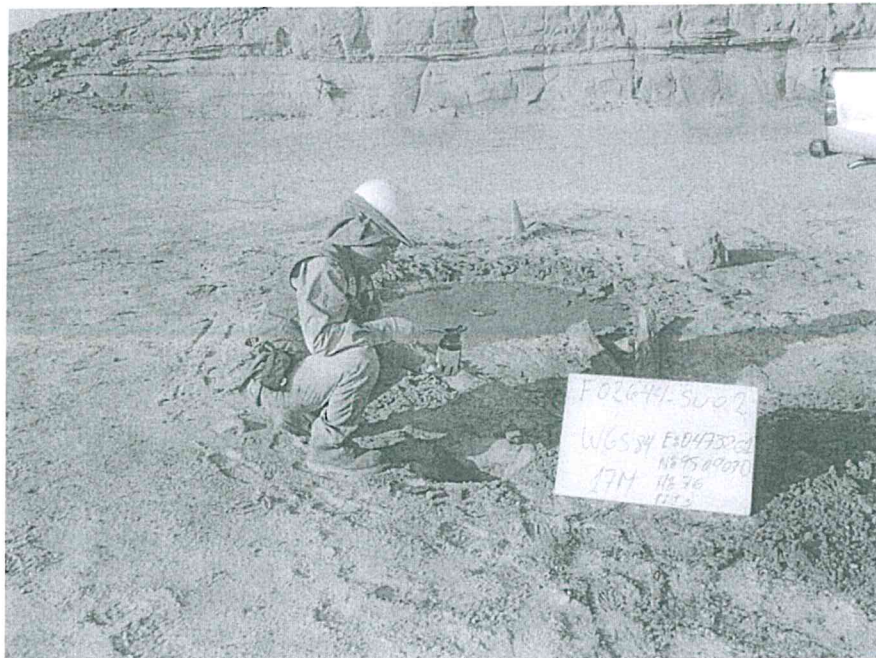
Fotografía N° 2. Toma de muestra de suelo en el punto F02644-SU02, ubicado a 2 m en dirección Sur del Pozo L10164

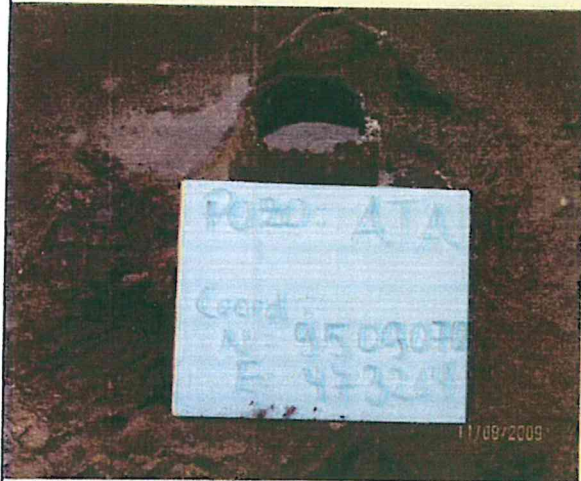
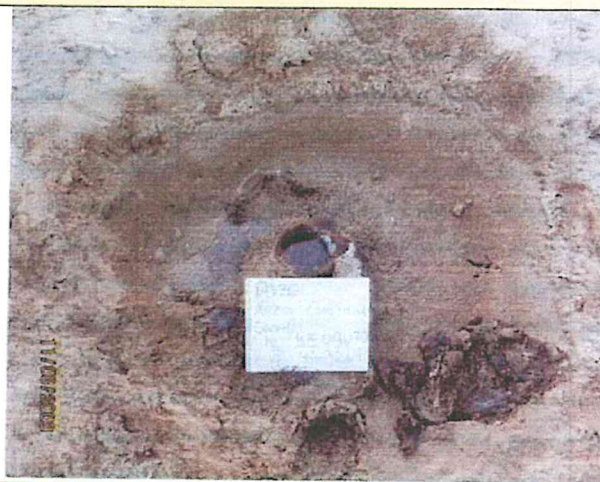
**3. REGISTRO FOTOGRÁFICO**

Pozo con el cabezal abierto y expuesta al medio ambiente, este pozo aflora agua con iridiscencia producido por la presencia de hidrocarburo y de suelo contaminado con hidrocarburo. El área de influencia corresponde a la plataforma del pozo L10164, 100 m<sup>2</sup> de su entorno y las vías de acceso; pozo ubicado dentro de un bosque seco que tiene como especies vegetales predominantes al algarrobo (*Prosopis sp.*), bichayo (*Capparis crotonoides*) y espino (*Acacia sp.*).

El inadecuado abandono del pozo.
