**INFORME N° 391 - 2014-OEFA/DE-SDCA**

El informe corresponde a un pozo mal abandonado con código de Ficha OEFA F00117, identificado por PERUPETRO como Pozo T_182, que presenta suelo contaminado en el área circundante al pozo y emisiones gaseosas, ubicado en el Lote VII/VI (ex Lote VI), en el distrito de La Brea de la provincia Talara del departamento de Piura, el cual fue verificado en campo el 10 de mayo de 2013 y complementado con una evaluación in situ el 08 de julio de 2014.

II. IDENTIFICACIÓN DE PASIVO AMBIENTAL DEL SUBSECTOR HIDROCARBUROS CON CÓDIGO DE FICHA OEFA F00117

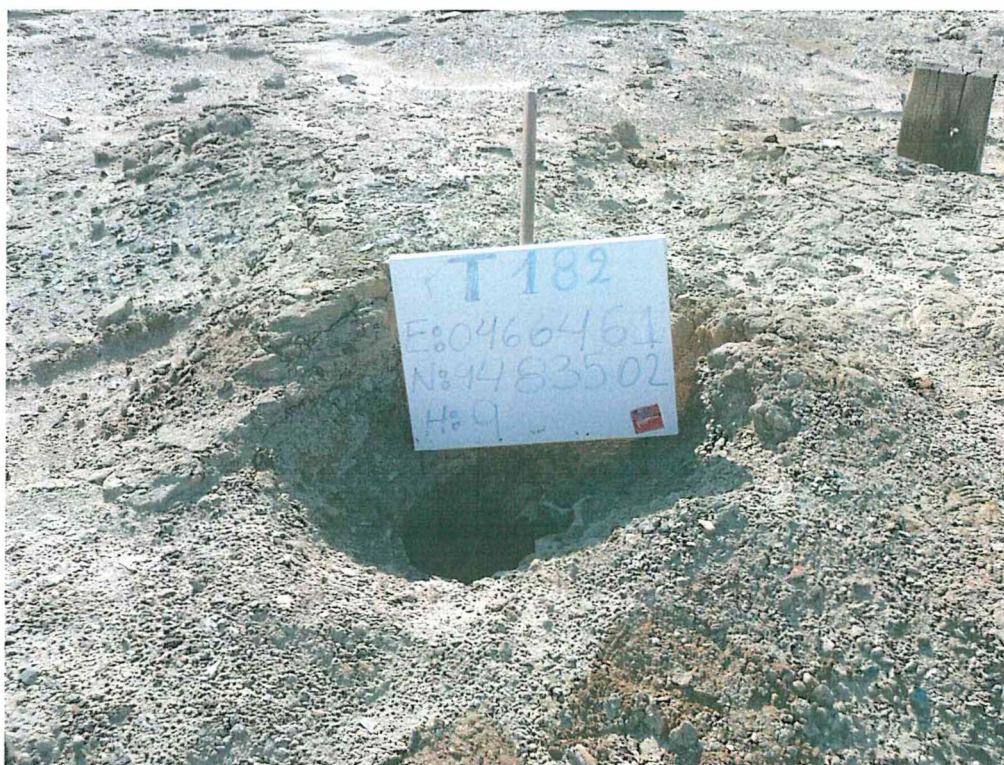
13. De la visita realizada por el OEFA se encontró el pozo mal abandonado, sin cabezal pero contaba con casing a nivel de suelo, el pozo no se encontraba sellado herméticamente por lo cual se percibió olores característicos a hidrocarburos. No hubo evidencia de afloramiento superficial de líquidos, pero en el suelo se evidenció residuos de hidrocarburo por lo cual se recogió una muestra de suelo para el análisis correspondiente.
14. En ese sentido, de la revisión de los antecedentes y las observaciones en campo se tiene que el pozo se encuentra mal abandonado, toda vez que no se encuentra herméticamente cerrado ni en condiciones seguras para el abandono, conforme se establece en el Decreto Supremo N° 032-2004-EM - Reglamento de las Actividades de Exploración y Explotación de Hidrocarburos⁷.

Fotografía N° 1. Pozo con código PERUPETRO T_182 inactivo mal abandonado, sin cabezal con casing de revestimiento a nivel de la superficie del suelo.

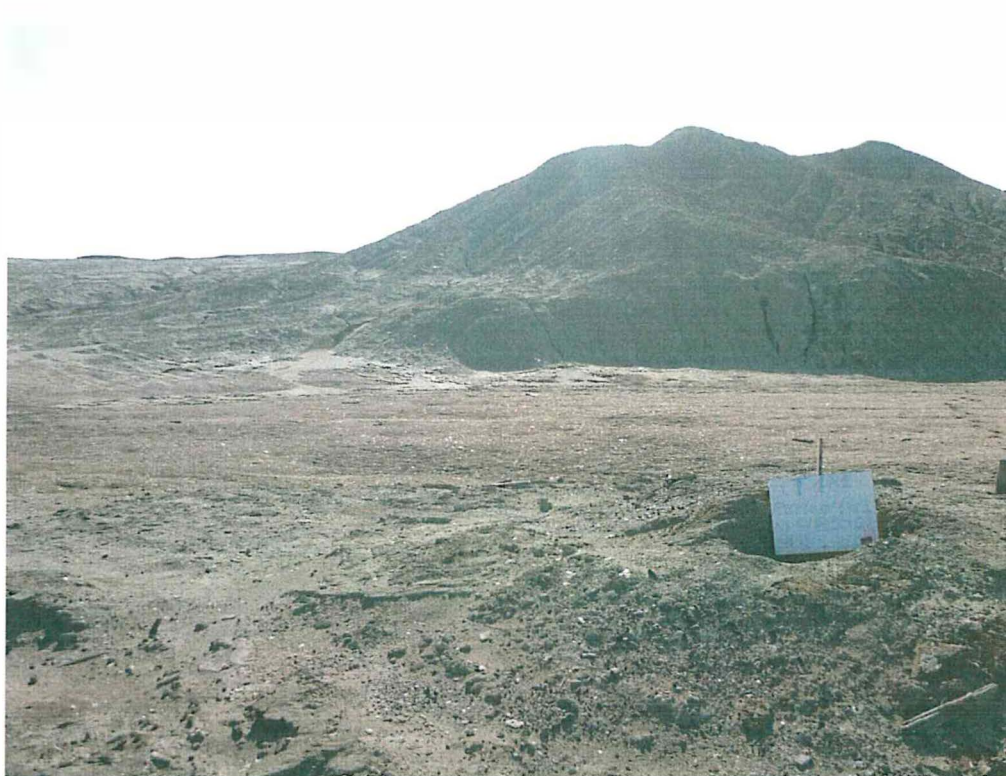
Fotografía N° 2. Vista panorámica del pozo T_182 ubicado en zona caracterizada por planicies o tablazos.

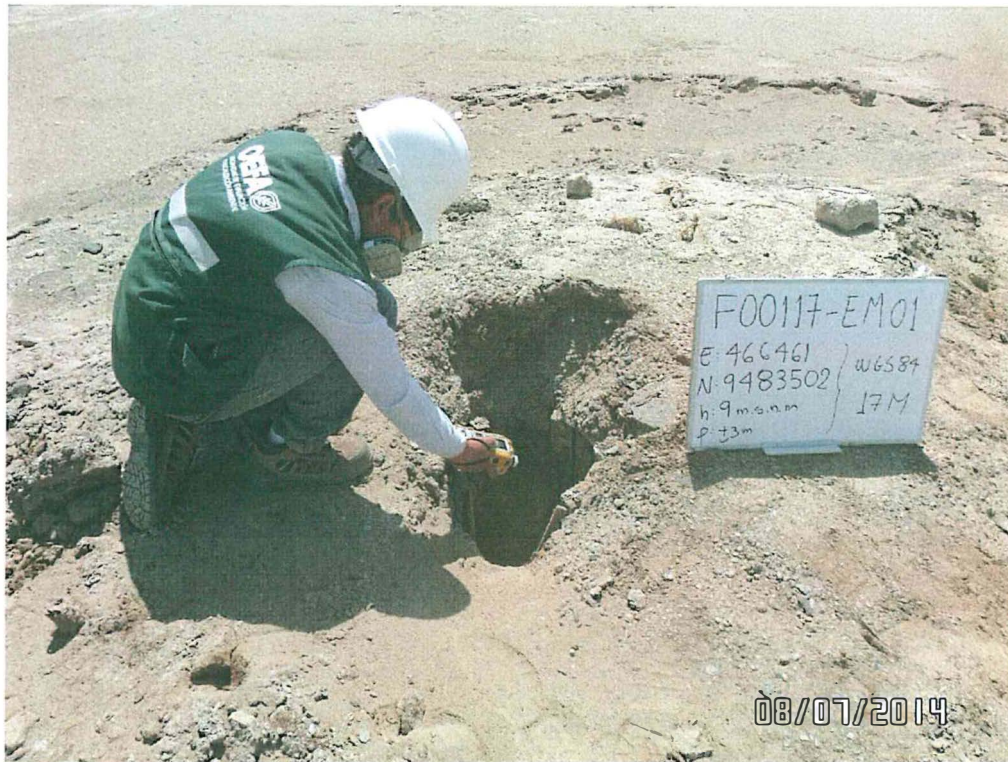
Fotografía N° 3. Medición en el punto F00117-EM01, ubicado en la fuente de emisión en boca del Pozo T_182.

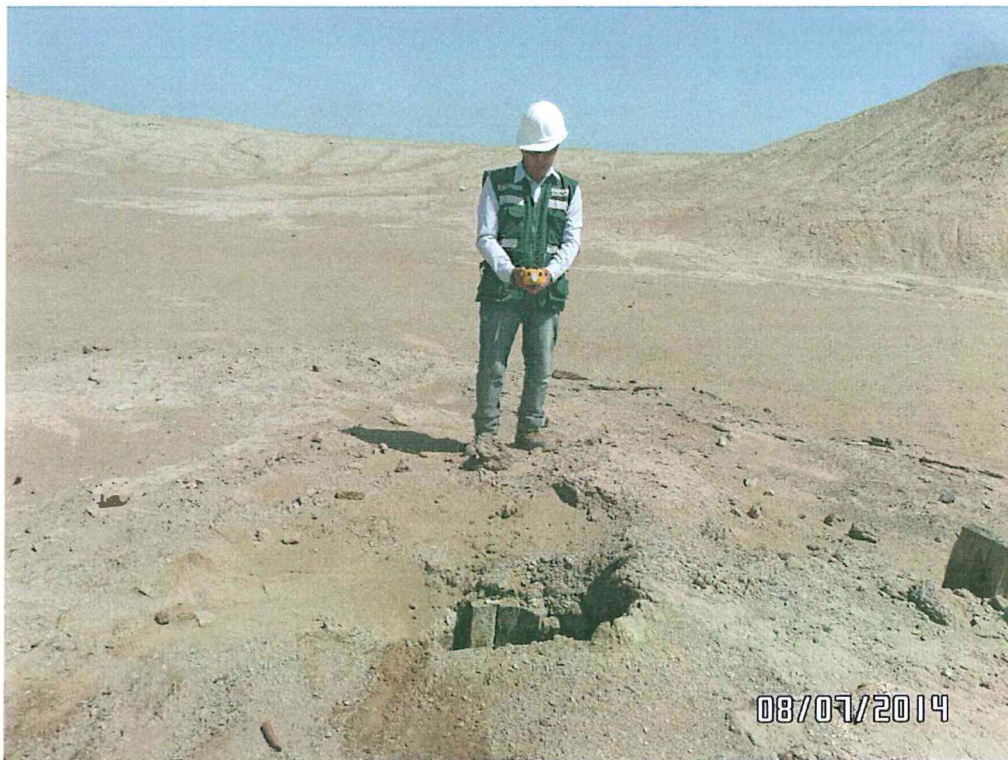
Los resultados obtenidos en los alrededores a la ubicación del pozo (F00117-VA01) muestran que no son significativos en comparación con las mediciones obtenidas en boca de pozo

Fotografía N° 4. Mediciones en el punto F00117-VA01, se realizó un recorrido en el área circundante alrededor del Pozo T_182 a 1 m de distancia.

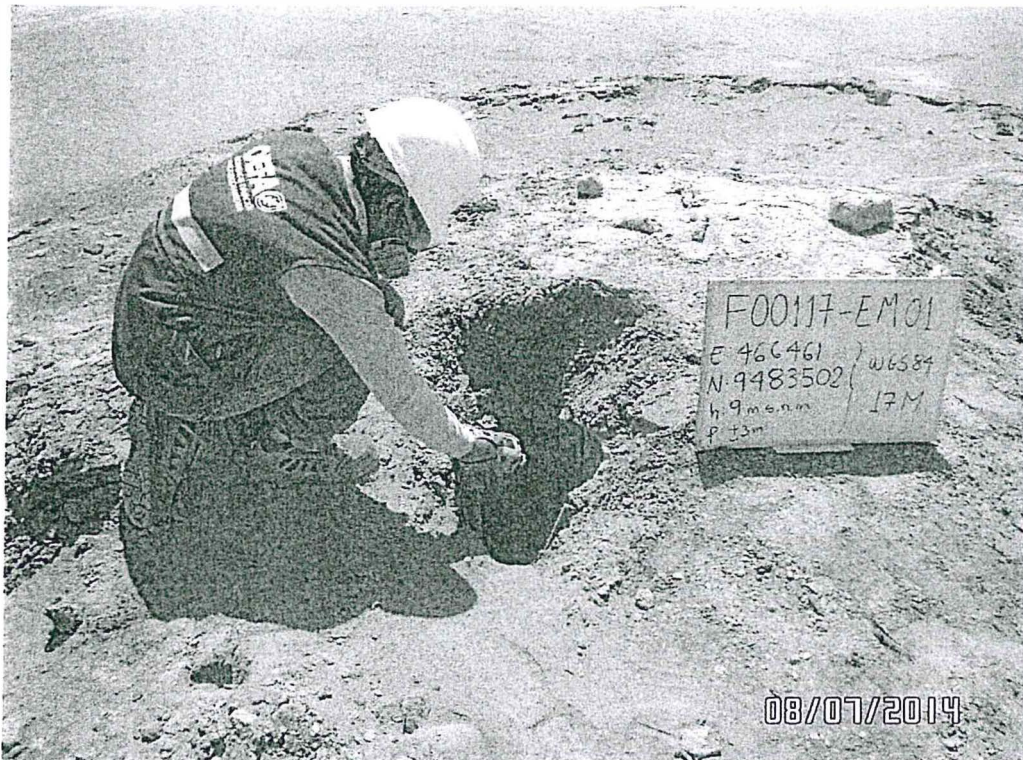
Fotografía N° 1. Medición en el punto F00117-EM01, ubicado en la fuente de emisión en boca del Pozo T_182.

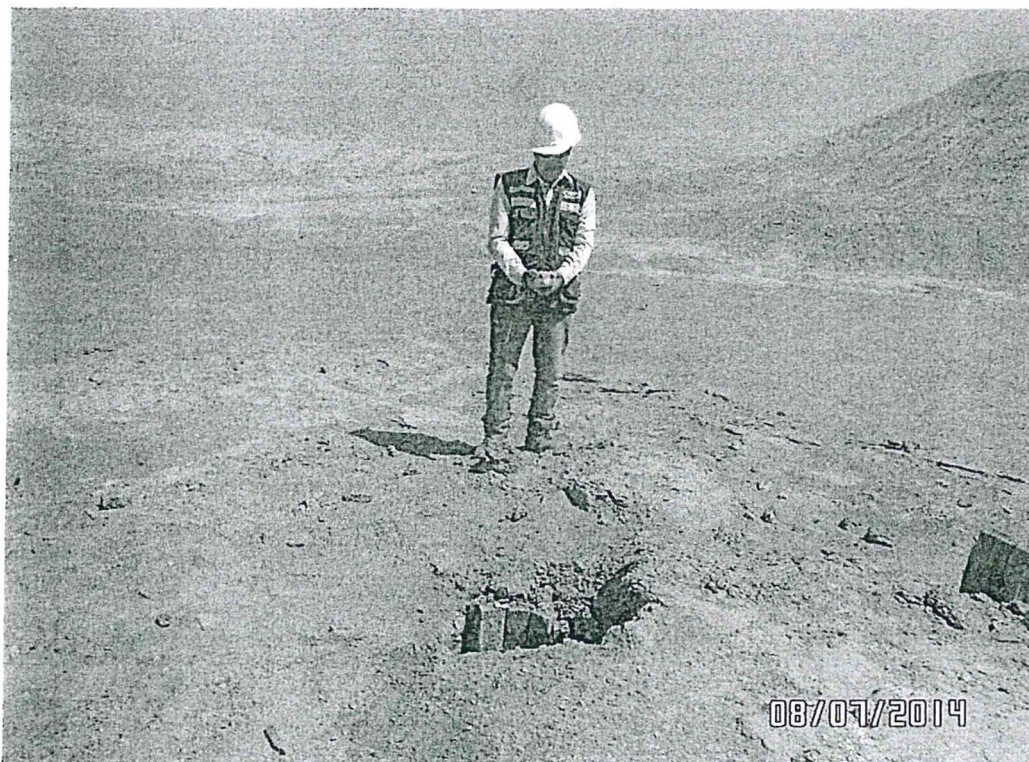
Fotografía N° 2. Mediciones en el F00117-VA01, se realizó en un recorrido en el área circundante alrededor del Pozo T_182 en un radio de 1 m, con una duración de 10 minutos.

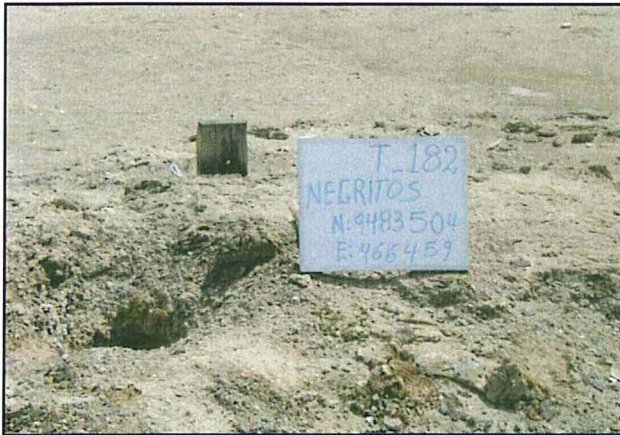
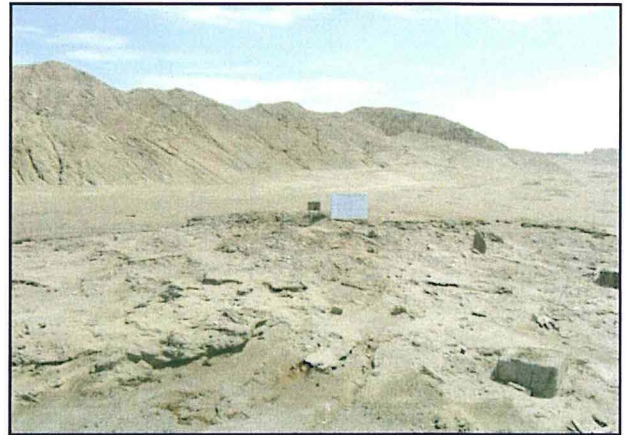
3. REGISTRO FOTOGRÁFICO

El pozo ATA T_182 se encuentra con casing a 0.40m por debajo del nivel de superficie. El pozo no tiene cantina, ni plataforma y ni acceso. Se visualiza suelo impregnado con hidrocarburos, también restos de fierro corroído y madera.

Pozo mal abandonado
