INFORME N° 476 - 2014-OEFA/DE-SDCA-CIPASH

ASUNTO : Identificación de pasivo ambiental del subsector hidrocarburos con código de Ficha OEFA F01677, ubicado en el Lote 107 en el distrito de Palcazú de la provincia de Oxapampa del departamento de Pasco.

III. IDENTIFICACIÓN DE PASIVO AMBIENTAL DEL SUBSECTOR HIDROCARBUROS CON CÓDIGO DE FICHA OEFA F01677

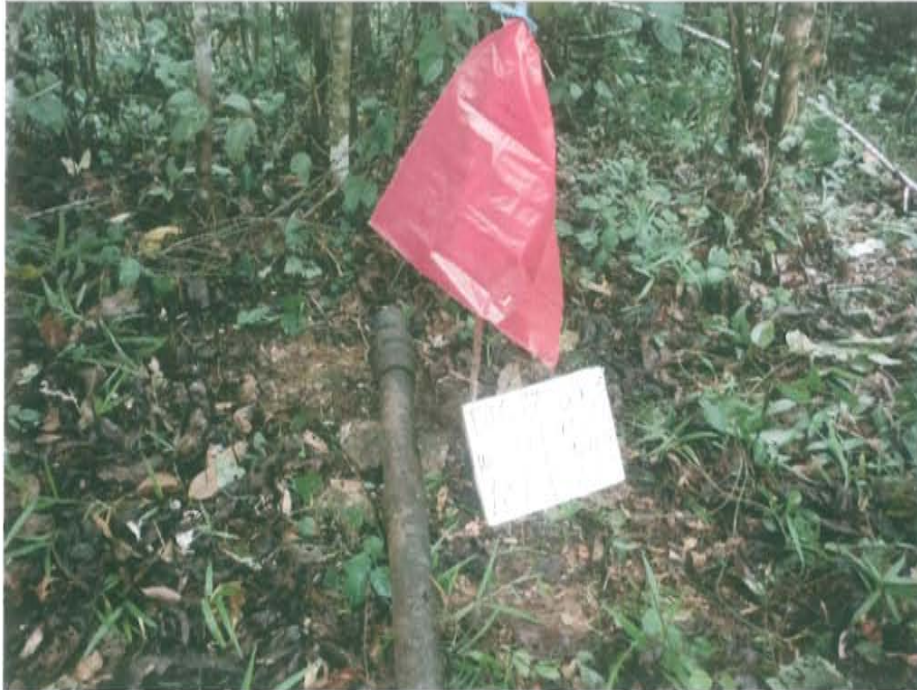
14. Durante la evaluación realizada en campo por el OEFA el 19 de agosto de 2014, no se ubicó el pozo a nivel superficial; sin embargo, se observó un hoyo con la posible ubicación del pozo, el mismo que se encuentra cubierto de especies vegetales verdes y hojas secas en descomposición; sin embargo, se realizó un recorrido exploratorio en el área circundante al hoyo, evidenciando la ubicación del pozo en el lugar por los vestigios encontrados; tales como, el hoyo donde posiblemente se encuentre la base del pozo y la presencia de tuberías metálicas que afloran a nivel de superficie en ciertos tramos del área de evaluación. No se percibe olores característicos a hidrocarburos en el área tampoco se observa afloramiento de fluidos en el entorno (ver anexo 1,2 y 3).

Fotografía N° 1. Vista donde se observa la tubería de revestimiento cortado desde la base y encontrado fuera de su posible ubicación.

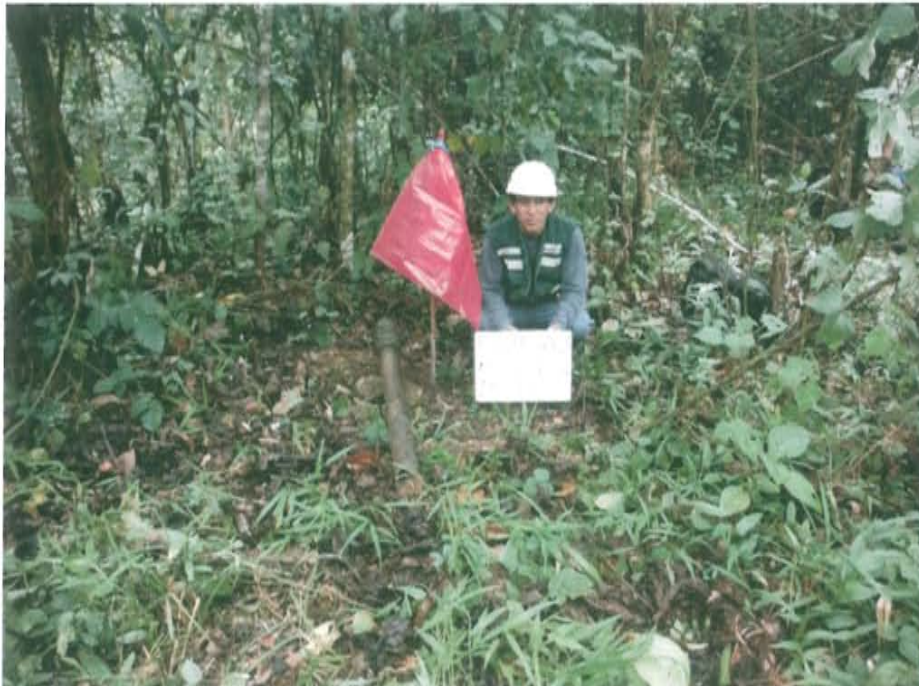
15. En ese sentido, de la revisión de los antecedentes y las observaciones en campo se tiene que el pozo se encuentra mal abandonado, toda vez que no cumple con las condiciones de abandono establecidas en el Decreto Supremo N° 032-2004-EM – Reglamento de las Actividades de Exploración y Explotación de Hidrocarburos, como no contar con un último tapón de cemento desde los doscientos (200) metros de profundidad hasta la superficie, conforme se establece en el Artículo 200° del Decreto Supremo N° 032-2004-EM⁶. Asimismo, el pozo debería contar con una varilla de acero de dos (2) metros de altura con el número del pozo soldado a la plancha que tapa el pozo, tal como se establece en el Artículo 203° del Decreto Supremo N° 032-2004-EM⁷.

Fotografía N° 2. Vista del estado actual del pozo en la fecha de visita de campo realizado por el personal profesional de evaluación del OEFA.

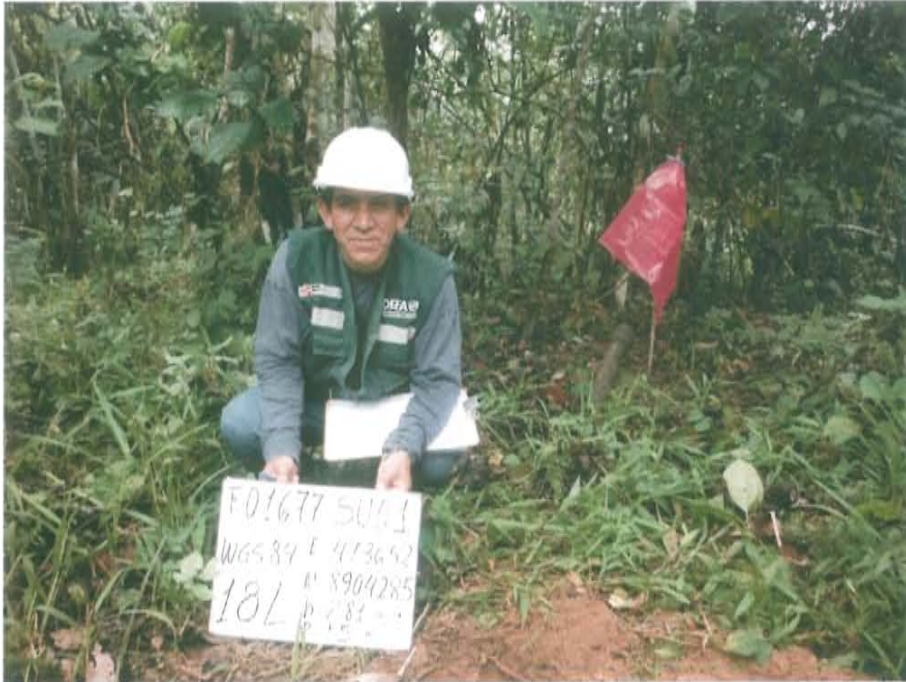
| Matriz | Código del punto de muestreo | Parámetros analizados | Descripción | WGS 84 ZONA 17M | |
|---|---|--|--|---|---|
| Suelo | F01677-SU01 | FH F1 (C ₅ -C ₁₀) FH F2 (C ₁₀ -C ₂₈) FH F3 (C ₂₈ -C ₄₀) | La muestra de suelo se tomó a 3,0 m de distancia del casing del pozo y a una profundidad de 0,40 m de la superficie del suelo. | 473652 | 8904285 |

Fotografía N° 3. Vista donde se observa al evaluador en el lugar de la toma de muestra de suelo en el punto F01677-SU01.

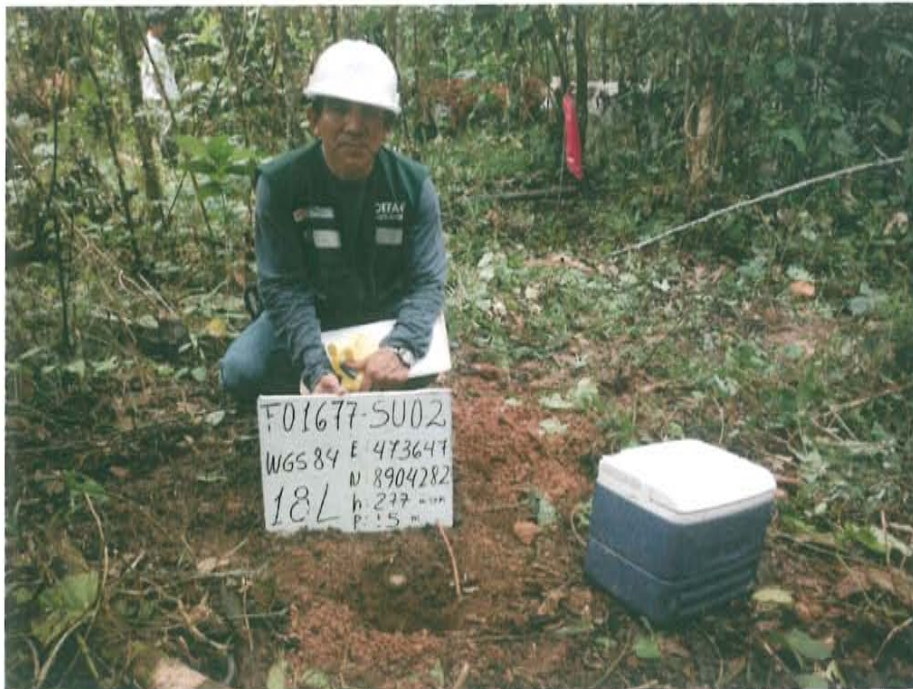
| Matriz | Código del punto de muestreo | Parámetros analizados | Descripción | WGS 84 ZONA 17M | |
|---|---|--|--|---|---|
| Suelo | F01677-SU02 | FH F1 (C ₅ -C ₁₀) FH F2 (C ₁₀ -C ₂₈) FH F3 (C ₂₈ -C ₄₀) | La muestra de suelo se tomó a 6,0 m de distancia del casing del pozo y a una profundidad de 0,45 m de la superficie del suelo. | 473647 | 8904282 |

Fotografía N° 4. Vista donde se observa al evaluador en el lugar de la toma de muestra de suelo en el punto F01677-SU02.

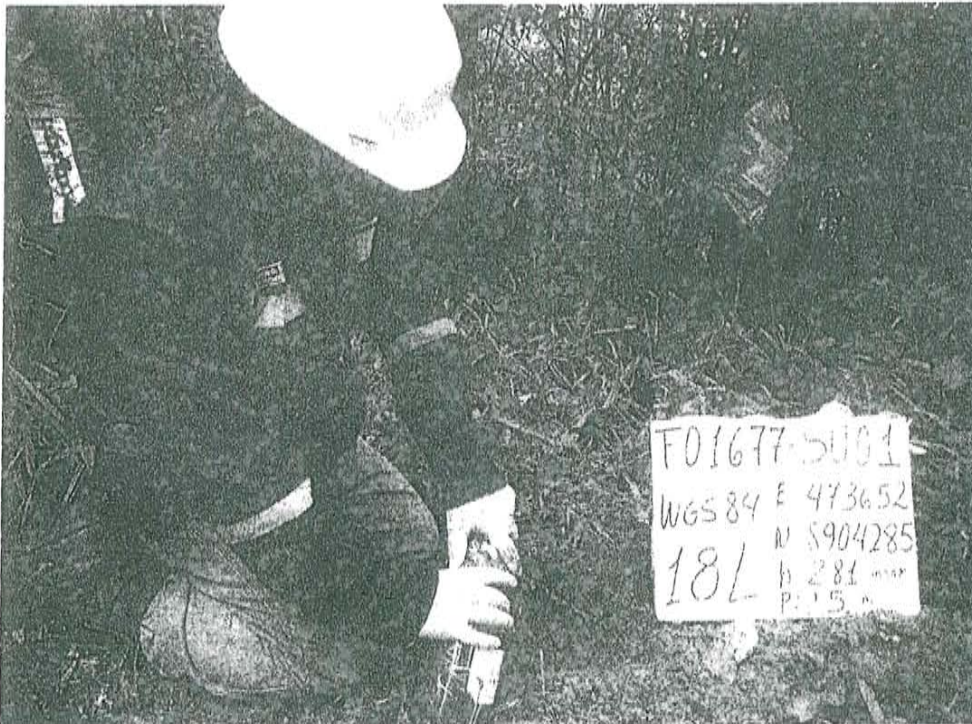
Fotografía N° 1. Toma de muestra de suelo en el punto F01677-SU01, ubicado a 3 m aproximadamente del Punto referencial del pozo 00X_3.
