**INFORME N° 351 - 2014-OEFA/DE-SDCA-CIPASH**

ASUNTO : Identificación de pasivo ambiental del subsector hidrocarburos con código de Ficha OEFA F01409, ubicado en el Lote VII/VI (ex Lote VII), en el distrito de La Brea Negritos de la provincia Talara del departamento de Piura.

1. El presente Informe tiene por objeto comunicar que el pozo mal abandonado (con código PERUPETRO T1069) y el suelo contaminado circundante a él, constituyen un pasivo ambiental del subsector hidrocarburos, identificado con código de Ficha OEFA F01409. Este pasivo ambiental se encuentra ubicado en el distrito de La Brea Negritos de la provincia Talara del departamento de Piura, el cual fue verificado en campo el 03 de julio de 2014.

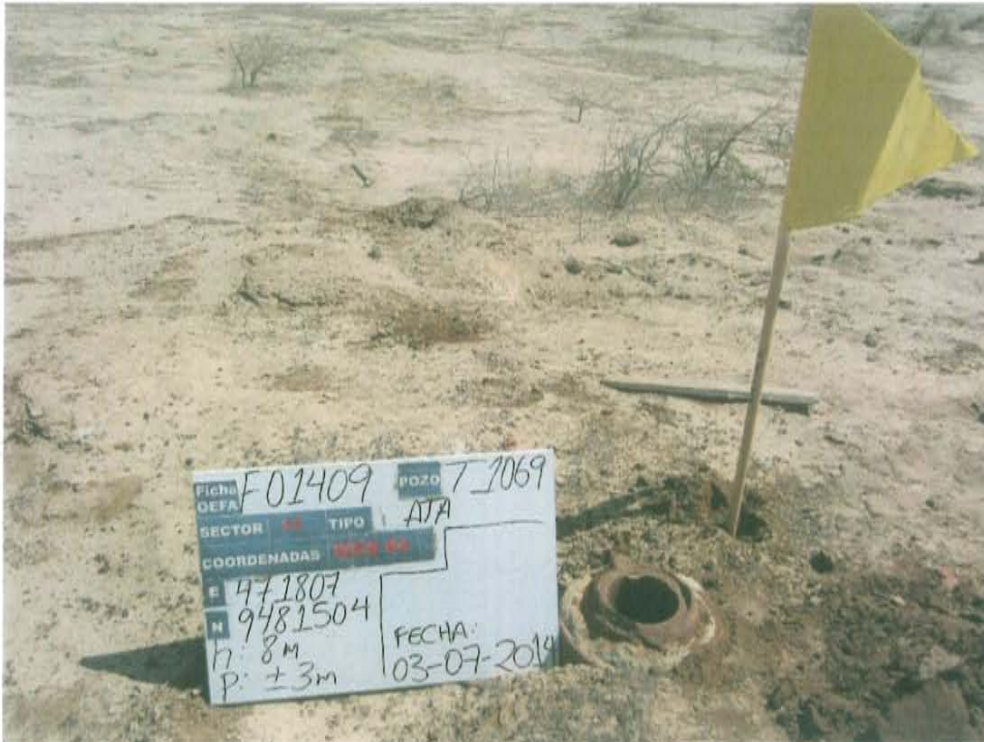
14. Durante la evaluación in situ realizada por el OEFA el 03 de julio de 2014, se ubicó el pozo en evaluación en un terreno no habilitado, el cual posee acceso vehicular, dicho pozo presentaba doble casing corroídos y cortados al ras del suelo con un diámetro de 5 y 10 pulgadas aproximadamente, ambos casing se encontraban cementados en la sección anular y no presentaban cabezal ni válvulas que aseguren su hermetismo, por lo que se considera se encuentran abiertos y expuestos al ambiente. Asimismo, se percibió fluido al interior del pozo; sin embargo, no se observó afloramiento de estos, ni se

percibió emisiones gaseosas fugitivas provenientes del pozo, pero circundante al mismo se visualizó suelo con presencia de hidrocarburos, restos de madera y restos de concreto (ver anexos 1,2 y 3).

Fotografía N° 1. El Pozo T1069 presenta doble casing corroídos y cortados al ras del suelo, sin cabezal ni válvulas que aseguren su hermetismo.

42. Conforme a las conclusiones expuestas, se recomienda remitir el presente Informe a la Dirección General de Asuntos Ambientales Energéticos del Ministerio de Energía y Minas, para su conocimiento y fines pertinentes.

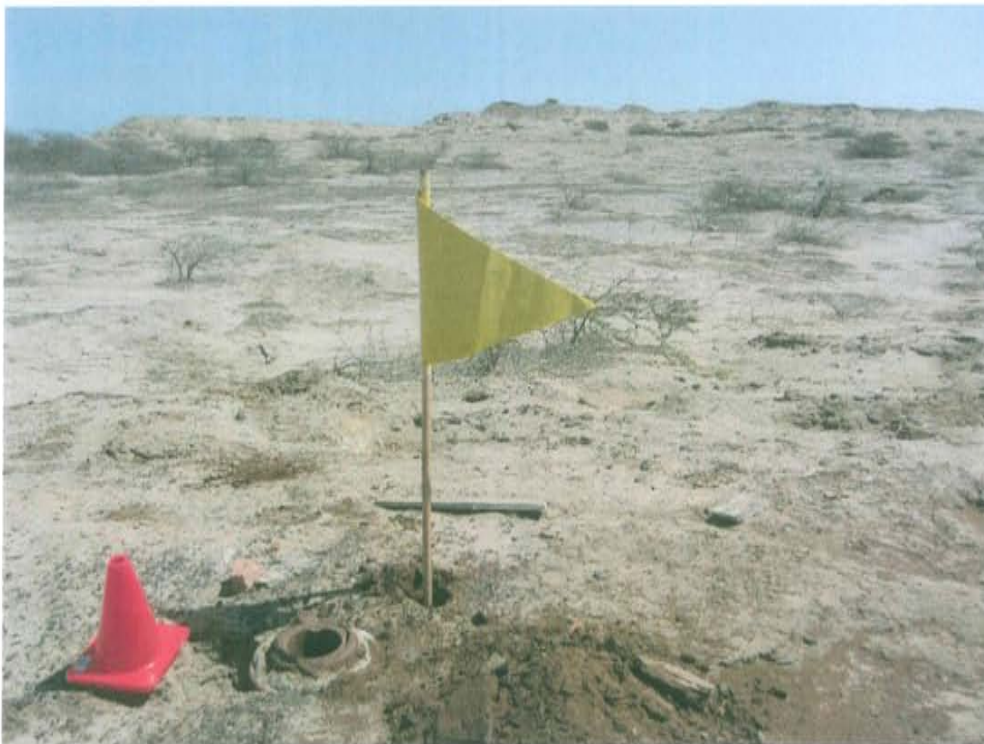
20. Los resultados obtenidos del análisis en el laboratorio, evidencian la presencia de suelo contaminado con hidrocarburos, dado que las concentraciones correspondientes a la Fracción de hidrocarburos F2 de ambas muestras (F01409-SU01 y F01409-SU02), superan el ECA para suelo de uso agrícola.
21. A continuación se realiza la estimación del nivel de riesgo en función del parámetro Fracción de hidrocarburos F2 de la muestra F01409-SU01 debido a que presentó la mayor puntuación (18,9 % que supera el ECA) entre el resto de parámetros considerados para la evaluación.

Fotografía N° 2. El área circundante al Pozo T1069 presenta suelo con presencia de hidrocarburos.

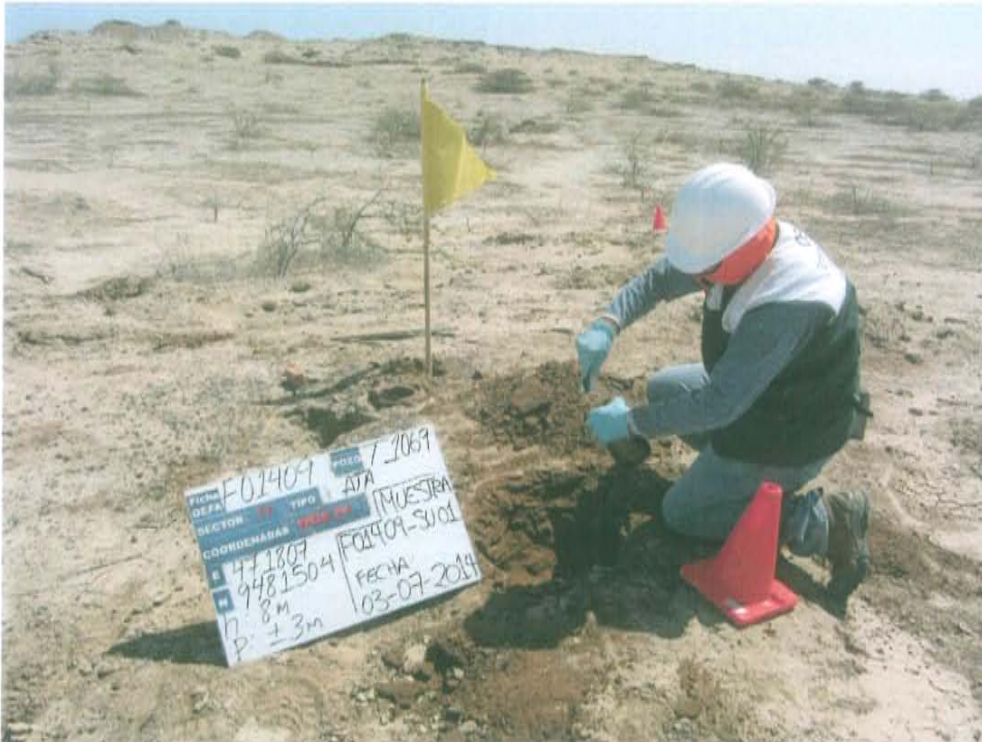
Fotografía N° 3. Toma de muestra de suelo en el punto F01409 -SU01, ubicado a 0,6 m del Pozo T1069.

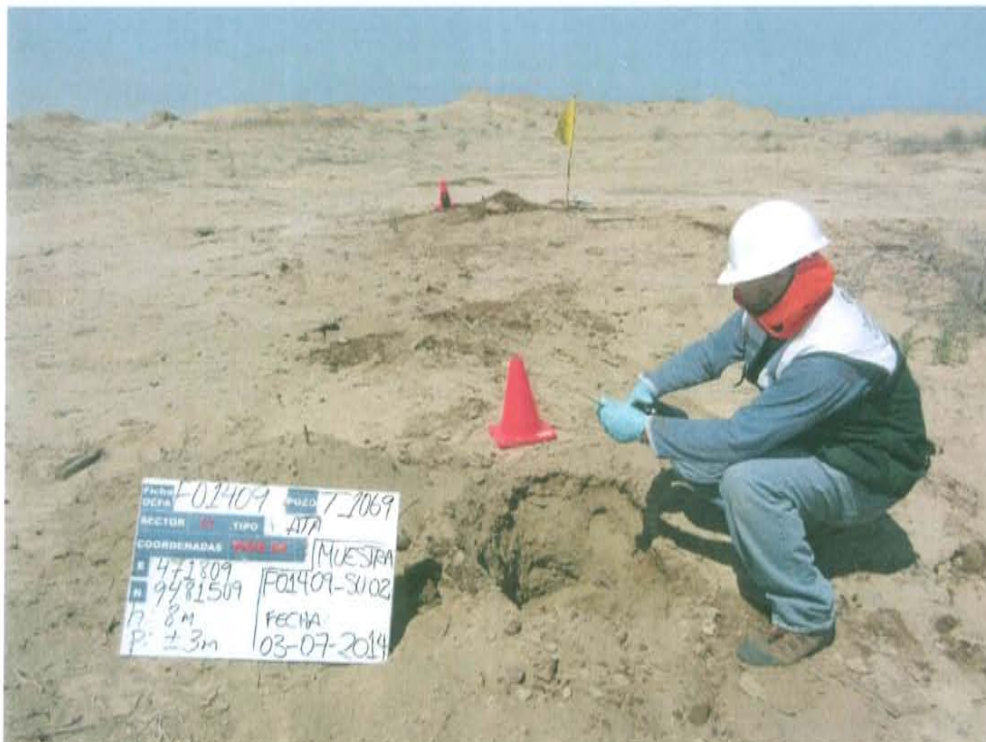
Fotografía N° 4. Toma de muestra de suelo en el punto F01409 -SU02, ubicado a 6,5 m del Pozo T1069.

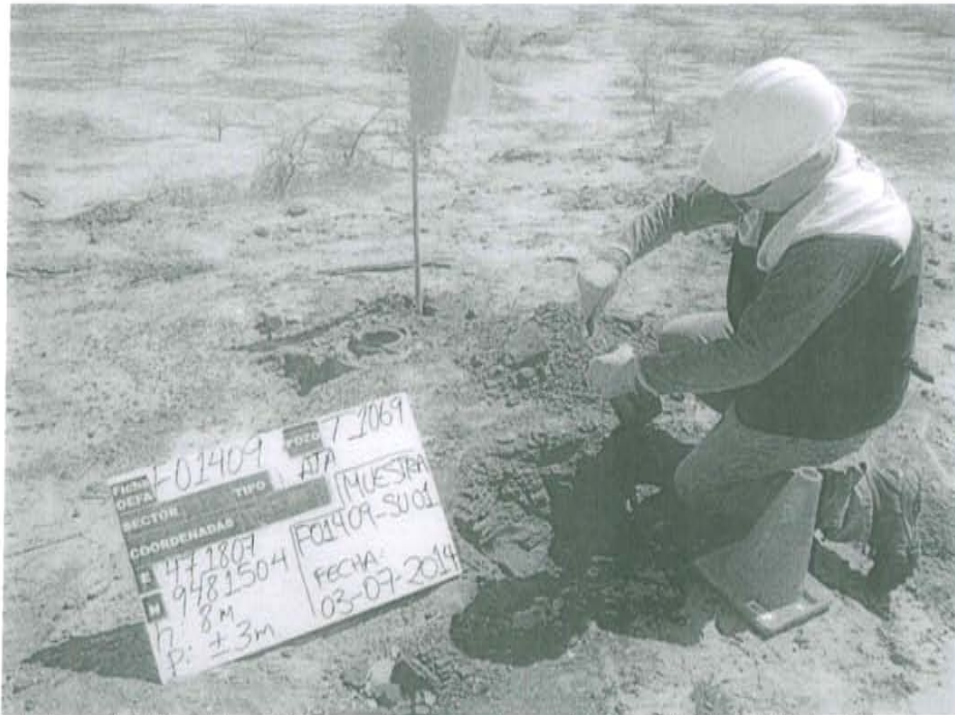
Fotografía N° 1. Toma de muestra de suelo en el punto F01409-SU01, ubicado a 0,60 m de distancia del Casing, Pozo T1069.

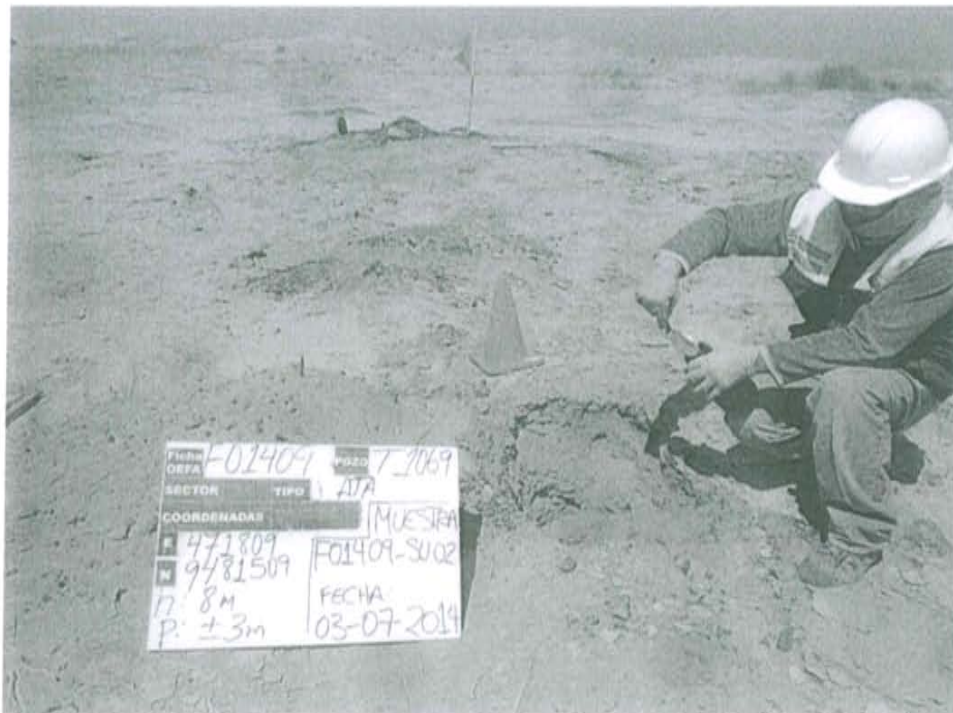
Fotografía N° 2. Toma de muestra de suelo en el punto F01409-SU02, ubicado a 6,50 m de distancia del Casing, Pozo T1069.

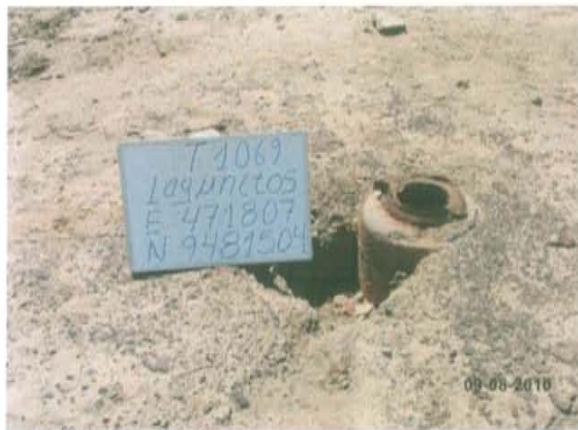
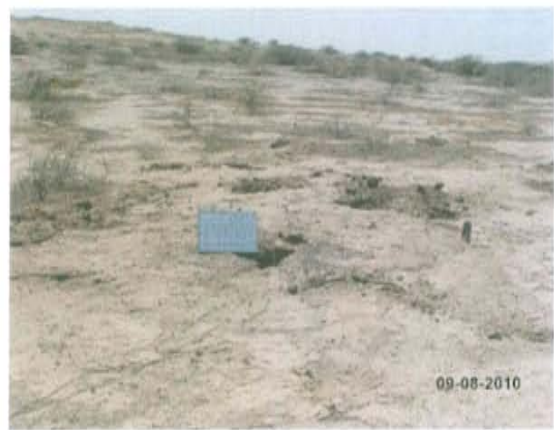
3. REGISTRO FOTOGRÁFICO

Inadecuado abandono del pozo
