**INFORME N° 157 - 2015-OEFA/DE-SDCA-CIPASH**

**ASUNTO** : Identificación de pasivo ambiental del subsector hidrocarburos con código de Ficha OEFA F02495, ubicado en el Lote X, en el distrito de Los Órganos de la provincia Talara del departamento de Piura.

### **III. IDENTIFICACIÓN DE PASIVO AMBIENTAL DEL SUBSECTOR HIDROCARBUROS CON CÓDIGO DE FICHA OEFA F02495**

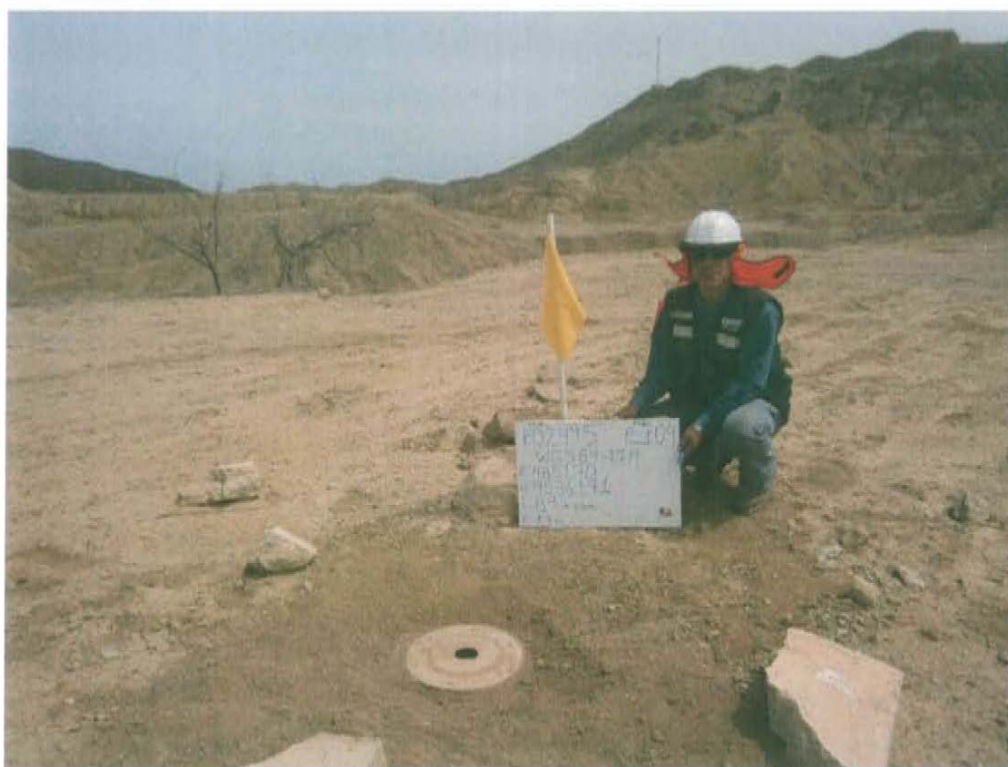
revestimiento) de 7 plg de diámetro que presenta una ranura de 2,5 plg de diámetro aproximadamente que expone al pozo a la intemperie y con una tapa de brida de 14 plg de diámetro situado al nivel del terreno, asimismo no cuenta con dispositivos de cierre alguno, por lo que se considera abierto. No se visualizó afloramiento superficial de líquidos ni se percibieron olores característicos a hidrocarburos provenientes del pozo, sin embargo se apreció suelo con presencia de hidrocarburos y bloques de concreto en el área circundante al pozo (ver anexos 1, 2 y 3).

Fotografía N° 1. Identificación del pozo inactivo con código PERUPETRO P\_109. Presenta casing con tapa de brida, con una ranura que expondría al pozo a la intemperie.

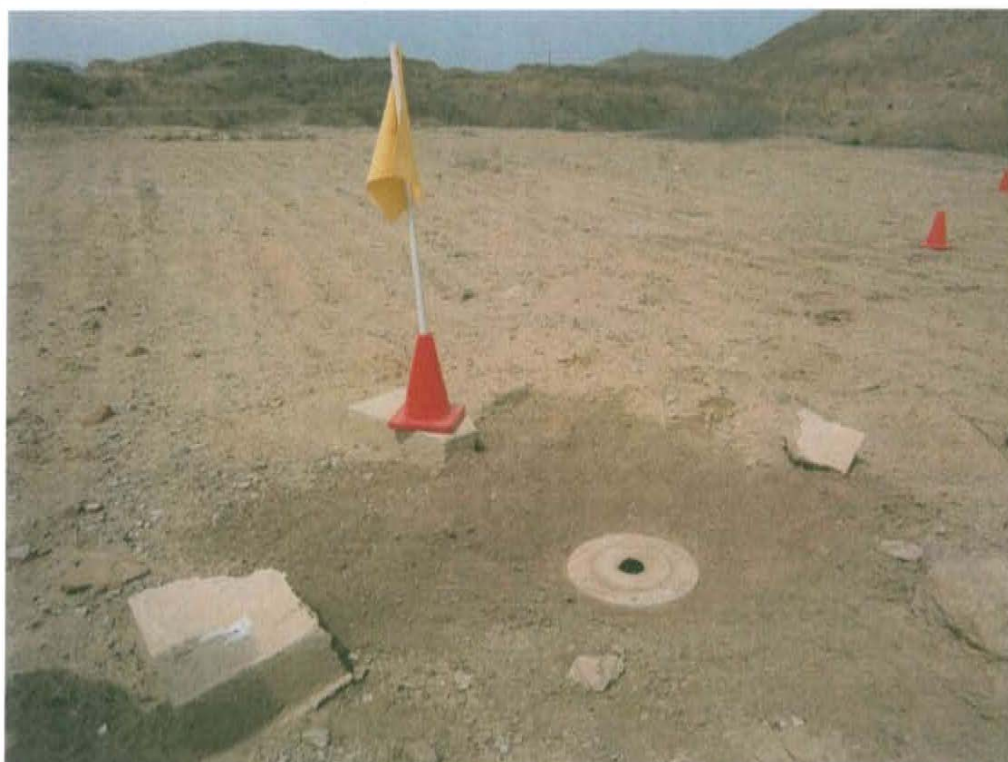
Fotografía N° 2. Vista del área circundante al pozo inactivo P\_109.

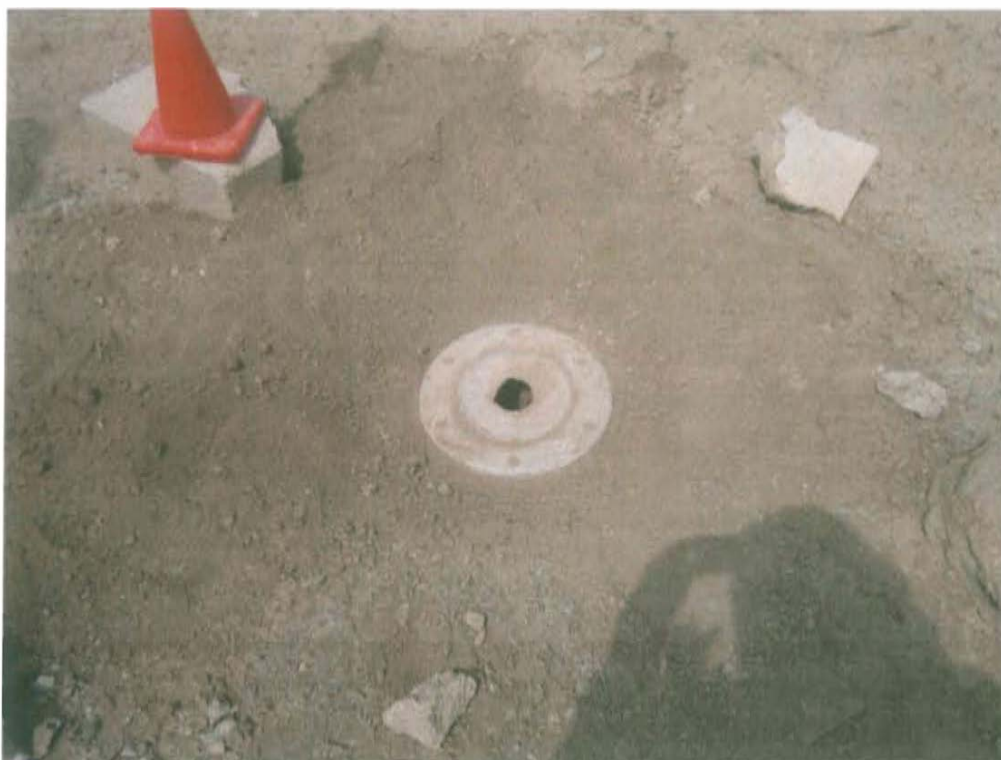
Fotografía N° 3. El casing a nivel superficial no presenta dispositivos de cierre por lo que se considera abierto.

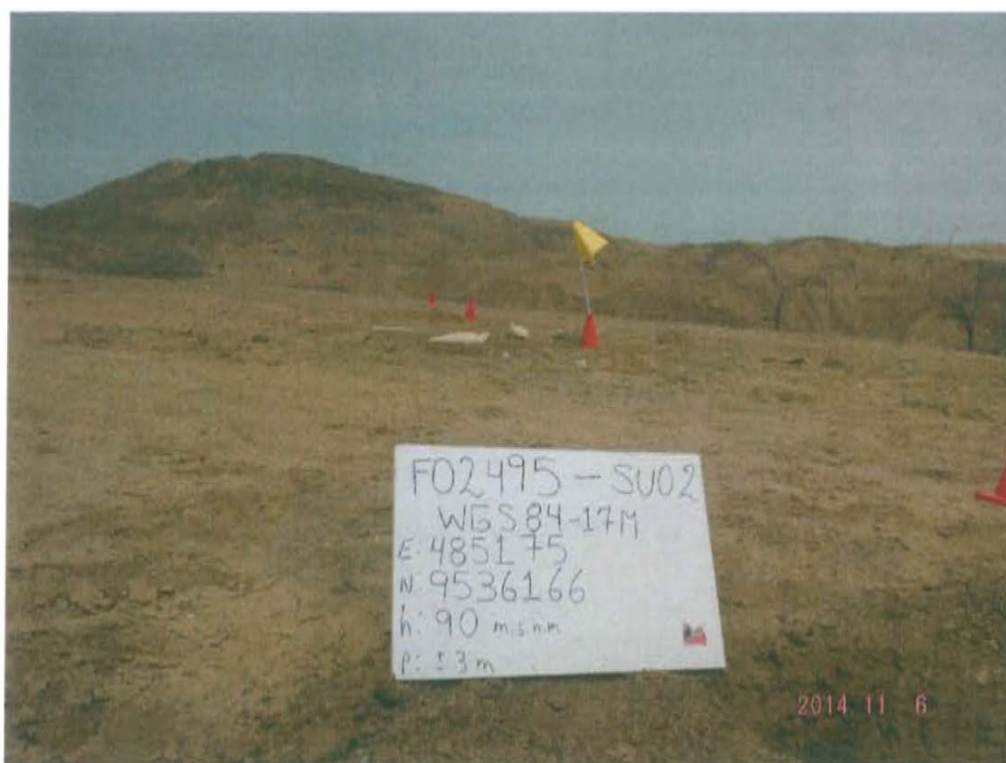
Fotografía N° 4. Ubicación de la muestra de suelo en el punto F02495-SU02, se encuentra a 6 m aproximadamente del Pozo P\_109.

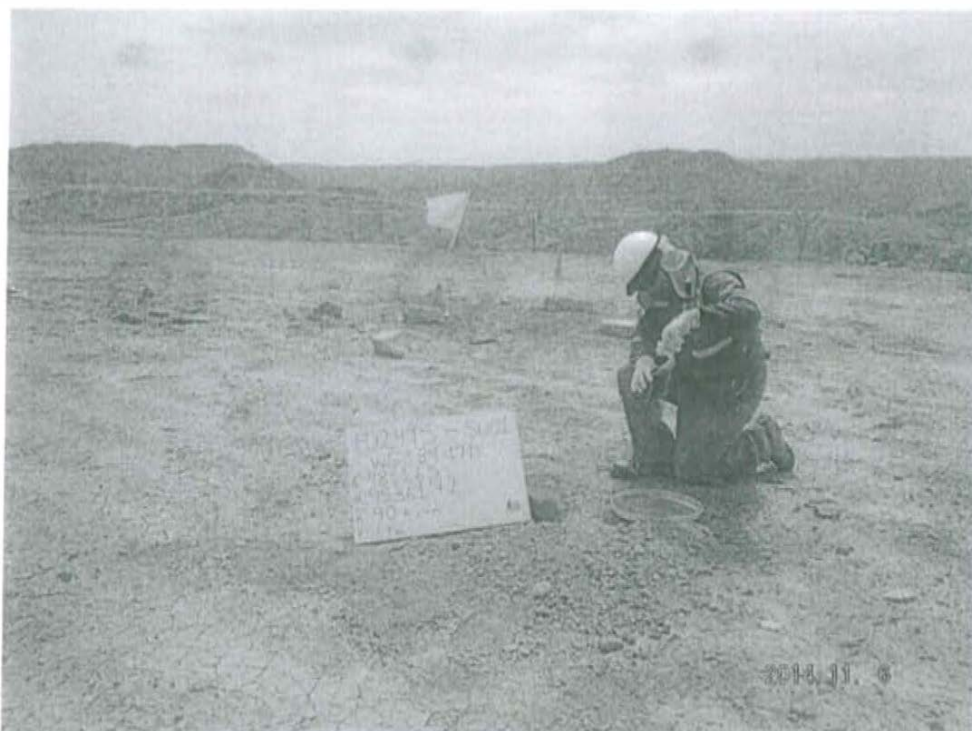
| Matriz | Código de muestra | Parámetros analizados | Resultado | Unidad | ECA o norma referencial | % que se encuentra por encima del ECA o norma referencial | Laboratorio | Número de Informe de ensayo de laboratorio |
|---|---|---|---|---|---|---|---|---|
| Suelo | F02495-SU01 | FH F2 (C <sub>10</sub> -C <sub>28</sub> ) | 2 417 | mg/kg | 1 200 | 101.4 % | Envirotest S.A.C. | 142935 |

Fotografía N° 1. Toma de muestra de suelo en el punto F02495-SU01, ubicado a 3 m aproximadamente del Pozo P\_109

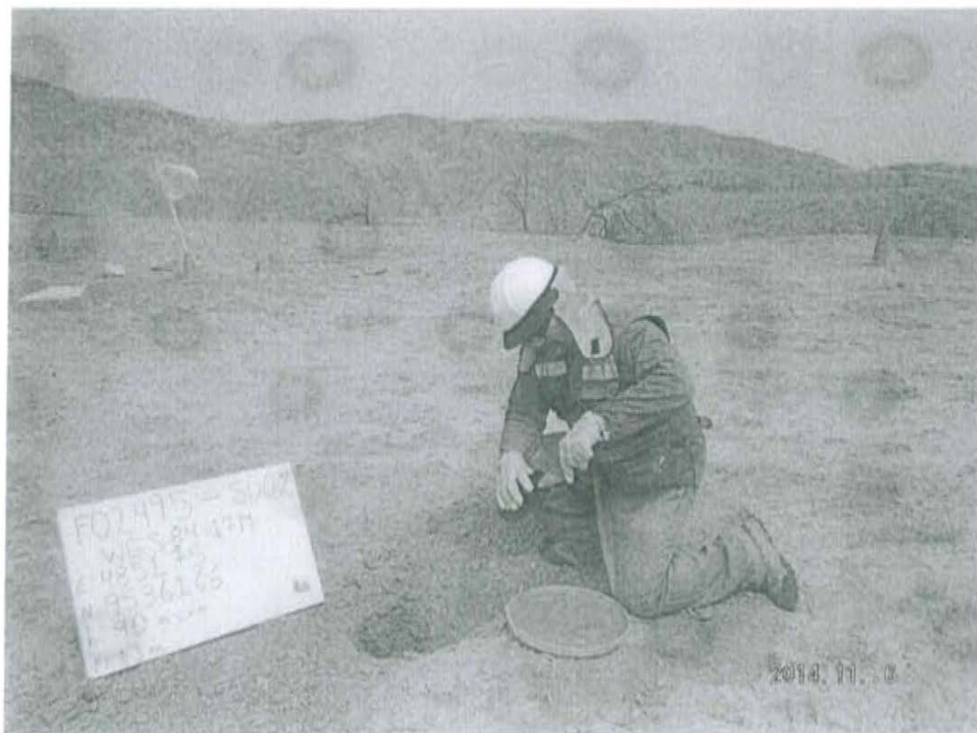
Fotografía N° 2. Toma de muestra de suelo en el punto F02495-SU02, ubicado a 6 m aproximadamente del Pozo P\_109

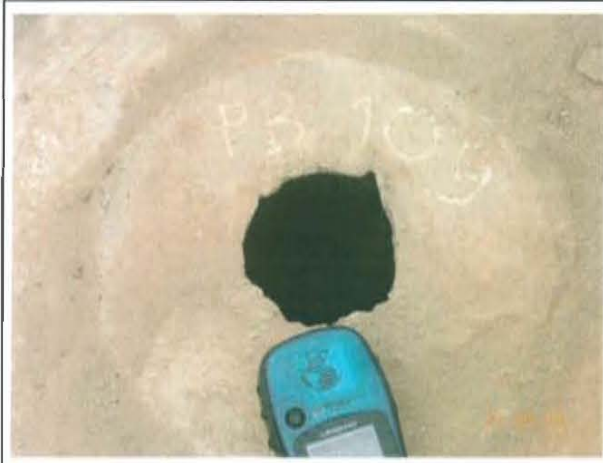
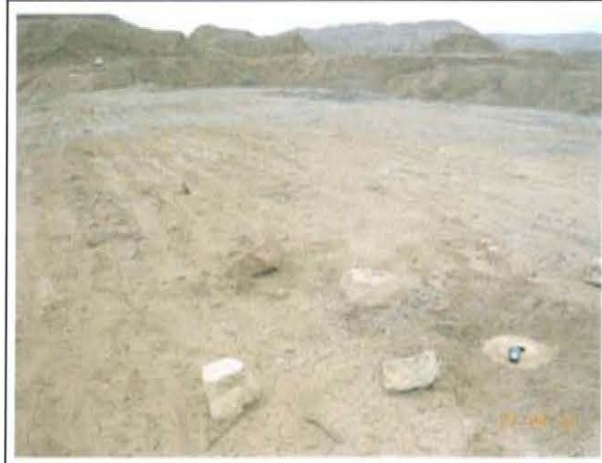
**3. REGISTRO FOTOGRÁFICO**

Pozo abandonado, tubería descubierta, sin tapa, residuos de concreto cerca del pozo. Presencia de vegetación seca a 20 metros.

Pozo abandonado.
