Ministerio  
del AmbienteOrganismo de Evaluación y  
Fiscalización Ambiental - OEFA

**INFORME N° 248 - 2015-OEFA/DE-SDCA-CIPASH**

**ASUNTO :** Identificación de pasivo ambiental del subsector hidrocarburos con código de Ficha OEFA F00475, ubicado en el Lote VII/VI (ex Lote VII), en el distrito La Brea de la provincia Talara del departamento de Piura.

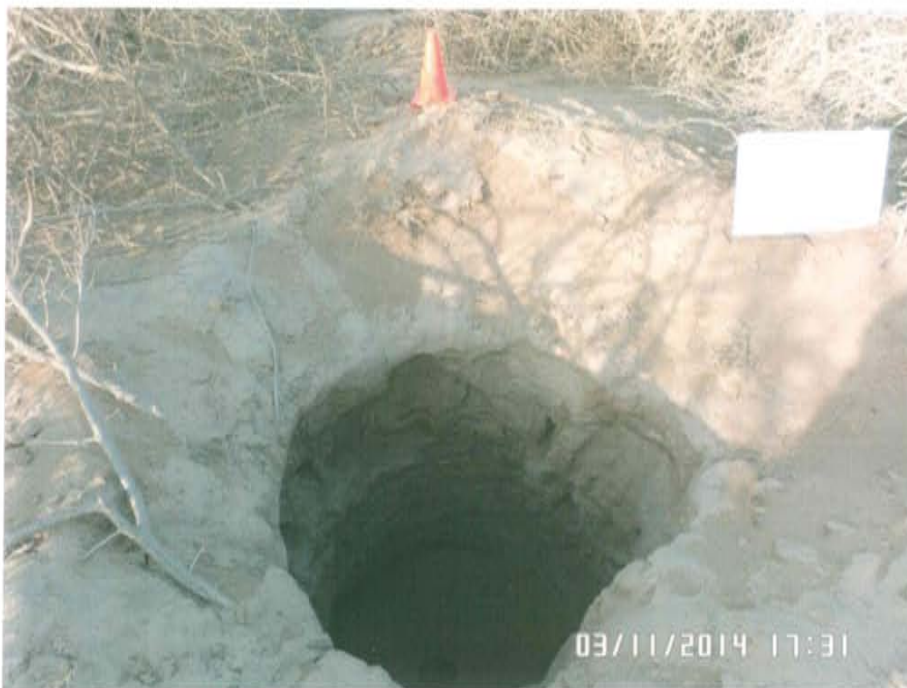
14. Durante la visita de verificación realizada por el OEFA el 31 de mayo de 2013, se observó un pozo inactivo, ubicado en el interior de un hoyo con medidas aproximadas 2 x 2 x 1,7 m de profundidad. La estructura del pozo está constituido principalmente por una tubería de revestimiento (casing) que cabe destacar que se encontraba abierto y sin elementos de cierre en superficie, no garantizando el cierre hermético del pozo, representando condición insegura para el abandono del pozo, además se logró percibir olores característicos a hidrocarburos provenientes del pozo y no se visualizó afloramiento superficial de hidrocarburos (ver anexos 1 y 2).

**Fotografía N° 1.** Se observa el pozo inactivo ubicado en el interior de una excavación expuesto y en estado de corrosión.

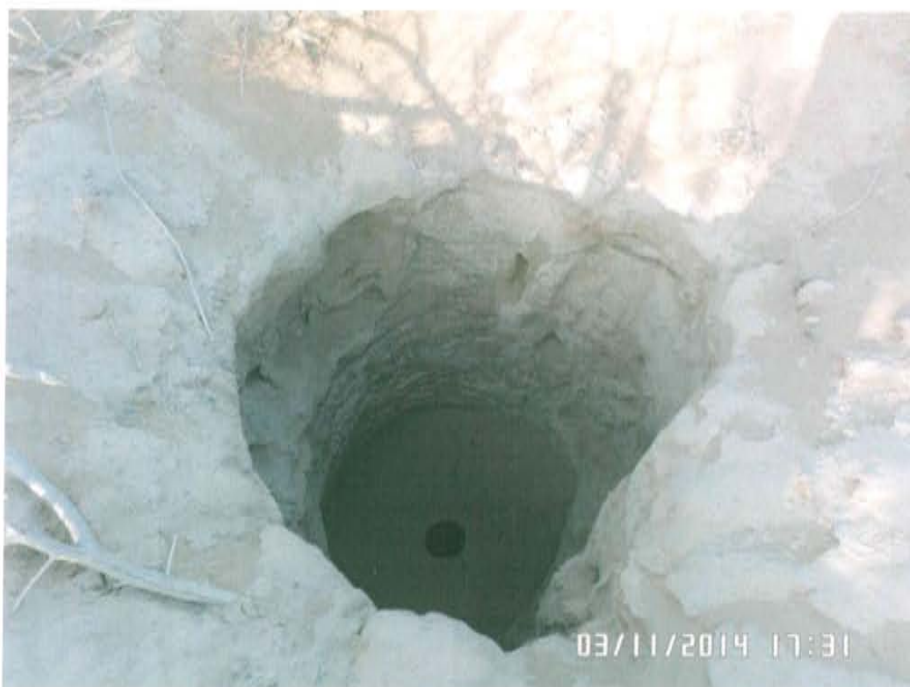
16. En ese sentido, de la revisión de los antecedentes y la evaluación in situ, se considera que el pozo está mal abandonado, toda vez que no se encuentra herméticamente cerrado ni en condiciones seguras para el abandono; conforme se establece en el Artículo 2° del Decreto Supremo N° 032-2004-EM - Reglamento de las Actividades de Exploración y Explotación de Hidrocarburos<sup>6</sup>. Además de presentar emisiones gaseosas fugitivas provenientes del pozo.

**Fotografía N° 2.** Se observa que la estructura del pozo que presenta casing cortado abierto carente de elementos de cierre que garanticen el cierre hermético del pozo.

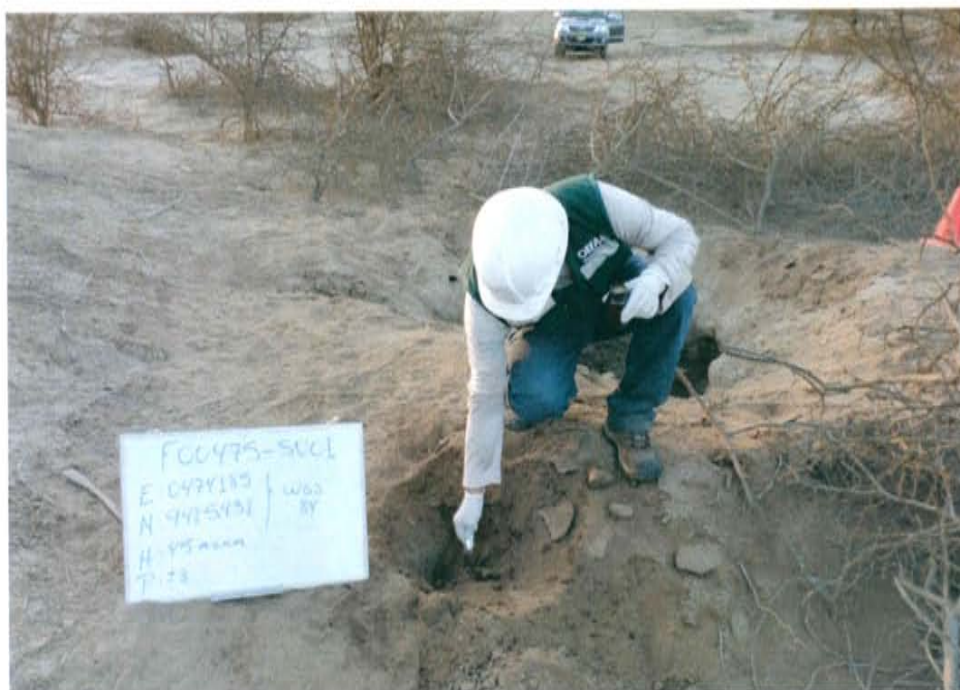
| Matriz | Código de muestra | Parámetros analizados | Resultado | Unidad | ECA o norma referencial | % que se encuentra por encima del ECA o norma referencial | Laboratorio | Número de informe de ensayo de laboratorio |
|---|---|---|---|---|---|---|---|---|
| Suelo | F00475-SU01 | FH F2 (C10-C28) | 659 | mg/kg | 1 200 | No supera | AGQ Perú S.A.C. | S-14/32122 |
| Suelo | F00475-SU01 | FH F3 (C28-C40) | 705 | mg/kg | 3 000 | No supera | AGQ Perú S.A.C. | S-14/32122 |

**Fotografía N° 3.** Toma de muestra de suelo en el punto F00475-SU01, ubicado a 2,2 m aproximadamente del pozo T2609.

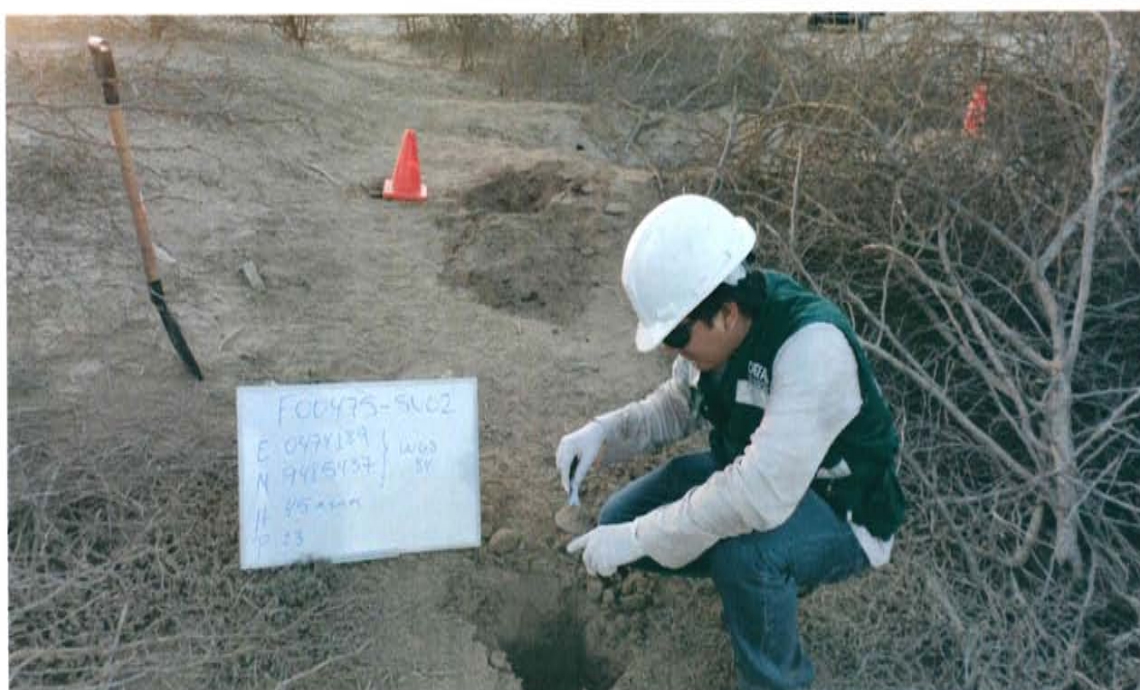
| Matriz | Código de muestra | Parámetros analizados | Resultado | Unidad | ECA o norma referencial | % que se encuentra por encima del ECA o norma referencial | Laboratorio | Número de informe de ensayo de laboratorio |
|---|---|---|---|---|---|---|---|---|
| Suelo | F00475-SU02 | FH F2 (C10-C28) | 28,2 | mg/kg | 1 200 | No supera | AGQ Perú S.A.C. | S-14/32123 |
| Suelo | F00475-SU02 | FH F3 (C28-C40) | 38,3 | mg/kg | 3 000 | No supera | AGQ Perú S.A.C. | S-14/32123 |

**Fotografía N° 4.** Toma de muestra de suelo en el punto F00475-SU02, ubicado a 4,5 m aproximadamente del pozo T2609.

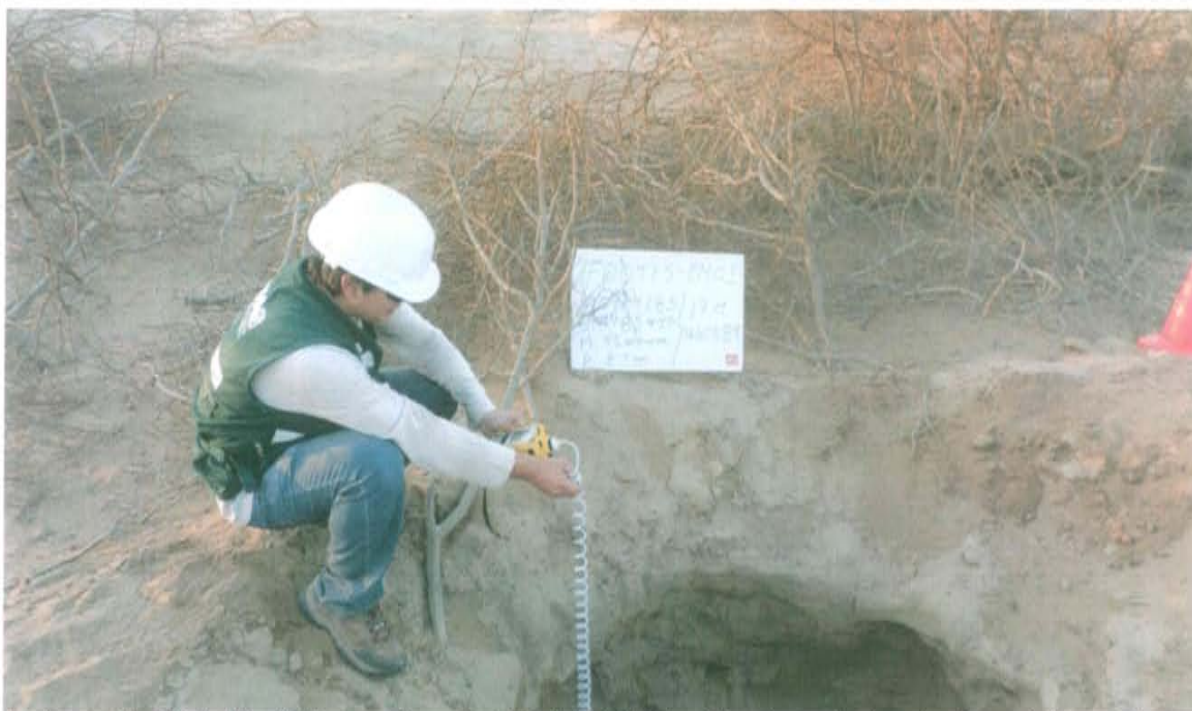
26. Los resultados obtenidos en boca de pozo (F00475-EM01) muestra la presencia de COVs de hasta (79 mg/m<sup>3</sup>) y que el Límite Inferior de Explosividad (LEL) alcanza valores de 40 % evidenciando que las emisiones gaseosas fugitivas provenientes del pozo están compuestas por una mezcla de gases que poseen características inflamables; asimismo, las emisiones gaseosas fugitivas provenientes de este pozo podrían estar generando un aporte de metano al ambiente contribuyendo así con el efecto invernadero. Las concentraciones de H<sub>2</sub>S no son consideradas en esta composición de gases dado que fueron o no fueron detectadas.

**Fotografía N° 5.** Medición en el punto F00475-EM01, ubicado en la fuente de emisión en boca del Pozo T2609.

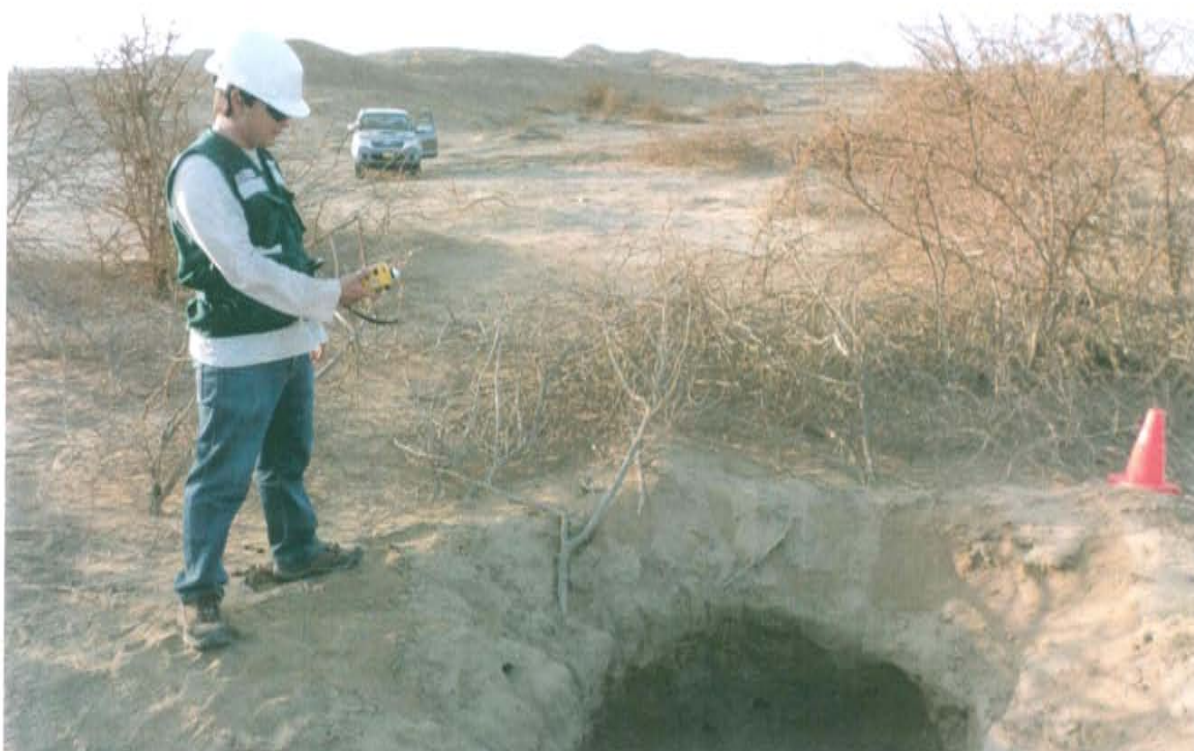
27. Los resultados obtenidos en los alrededores a la ubicación del pozo (F00475-VA01) muestran una reducción total de los valores de COVs (0 mg/m<sup>3</sup>), así como no se reporta valores de H<sub>2</sub>S; asimismo, los valores para el Límite Inferior de Explosividad (LEL) fueron de 0 % y los niveles de oxígeno en esta área fueron los normales (20,9%), por lo que no se tendría peligro de inflamabilidad a esta distancia de medición.

**Fotografía N° 6.** Mediciones en el F00475-VA01, se realizó en un recorrido en el área circundante alrededor del Pozo T2609 en un radio de 1 m, con una duración de 10 minutos.

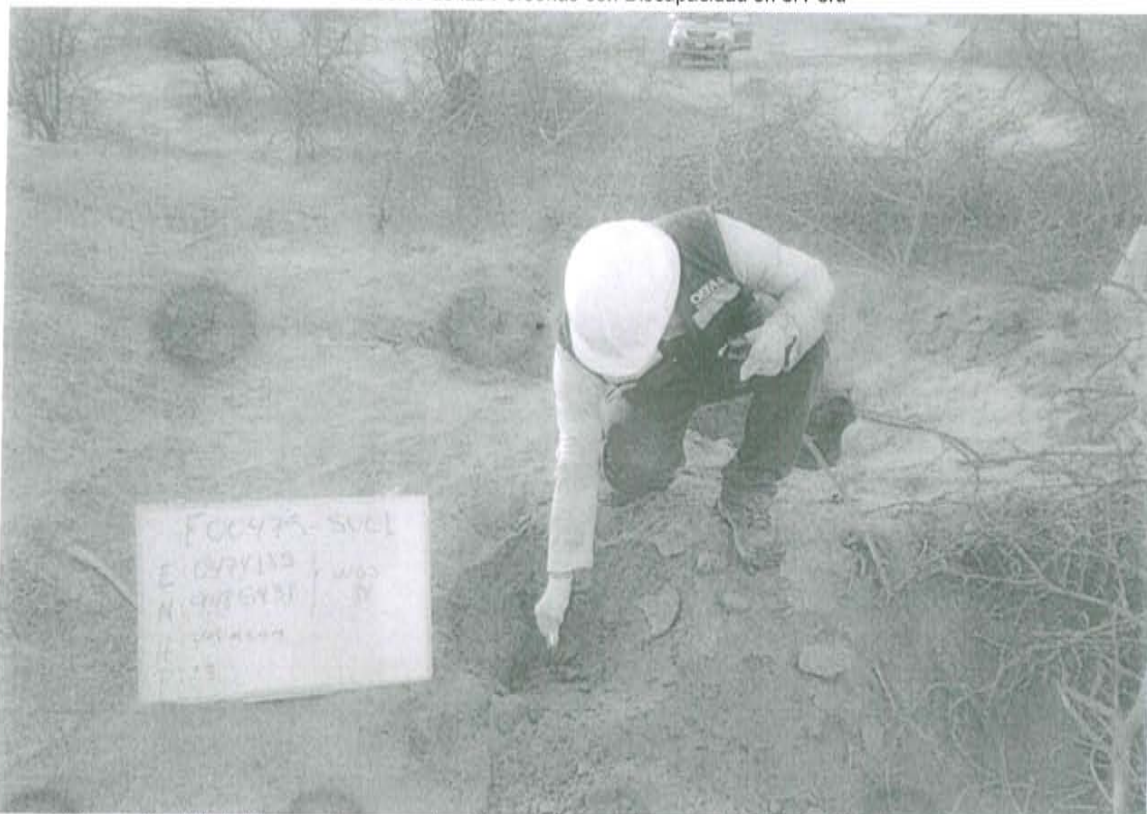
Fotografía N° 1. Toma de muestra de suelo en el punto F00475-SU01, ubicado a 2,2 m aproximadamente del pozo T2609.

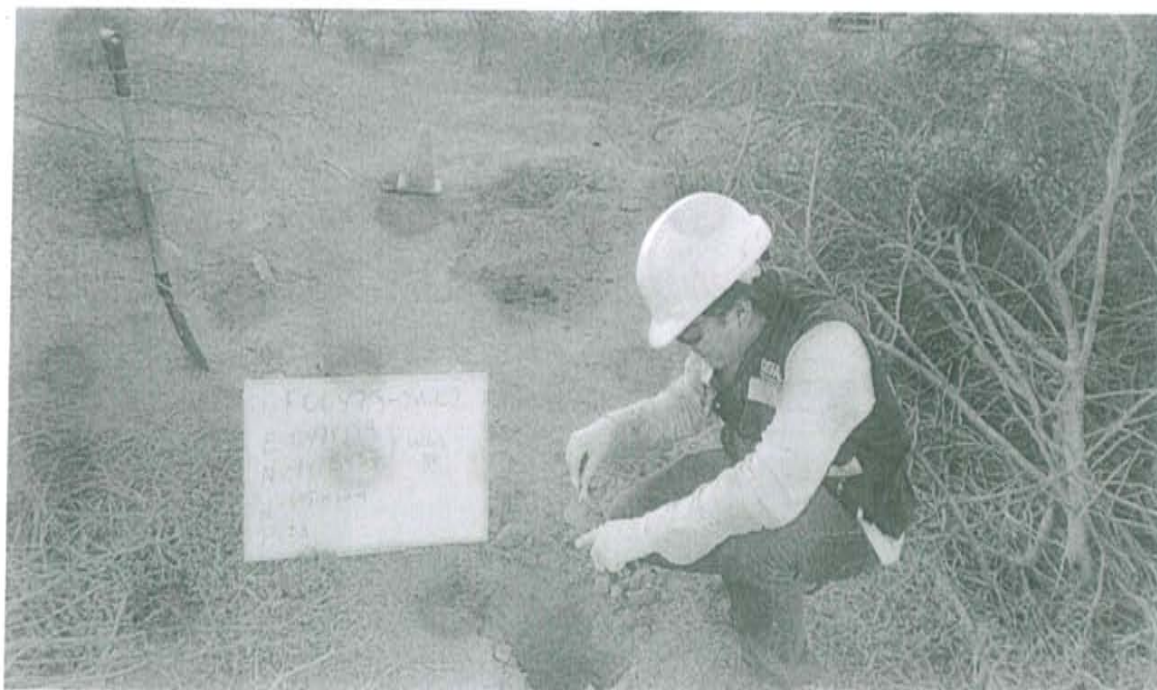
Fotografía N° 2. Toma de muestra de suelo en el punto F00475-SU02, ubicado a 4,5 m aproximadamente del pozo T2609.

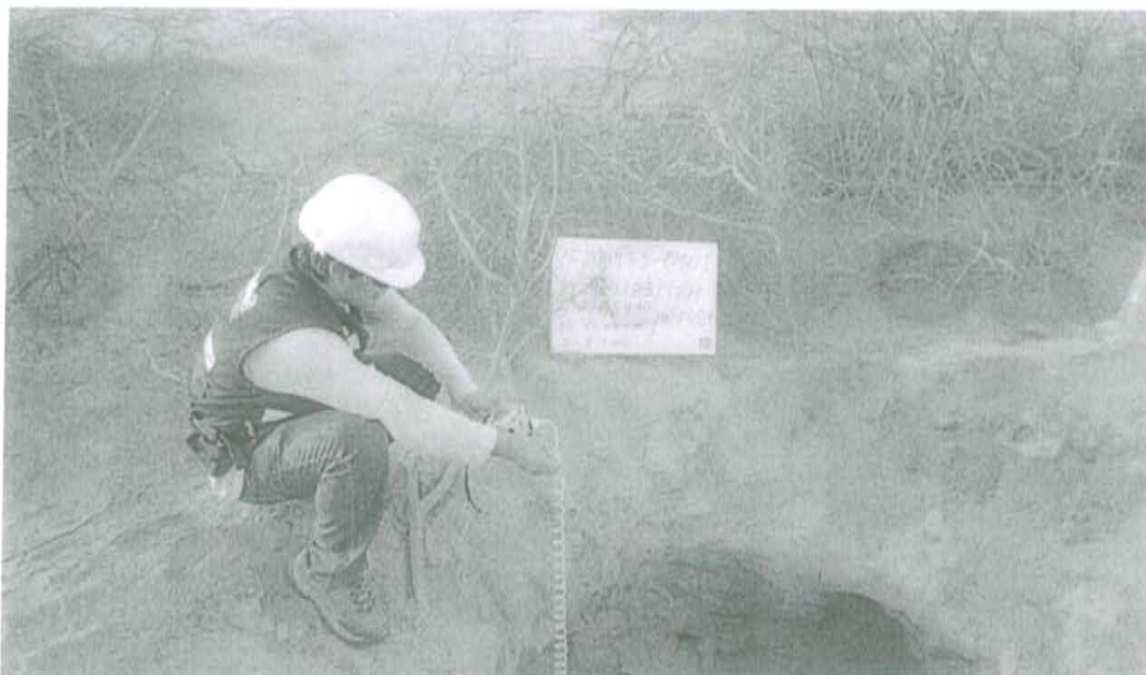
Fotografía N° 1. Medición en el punto F00475-EM01, ubicado en la fuente de emisión en boca del Pozo T2609.

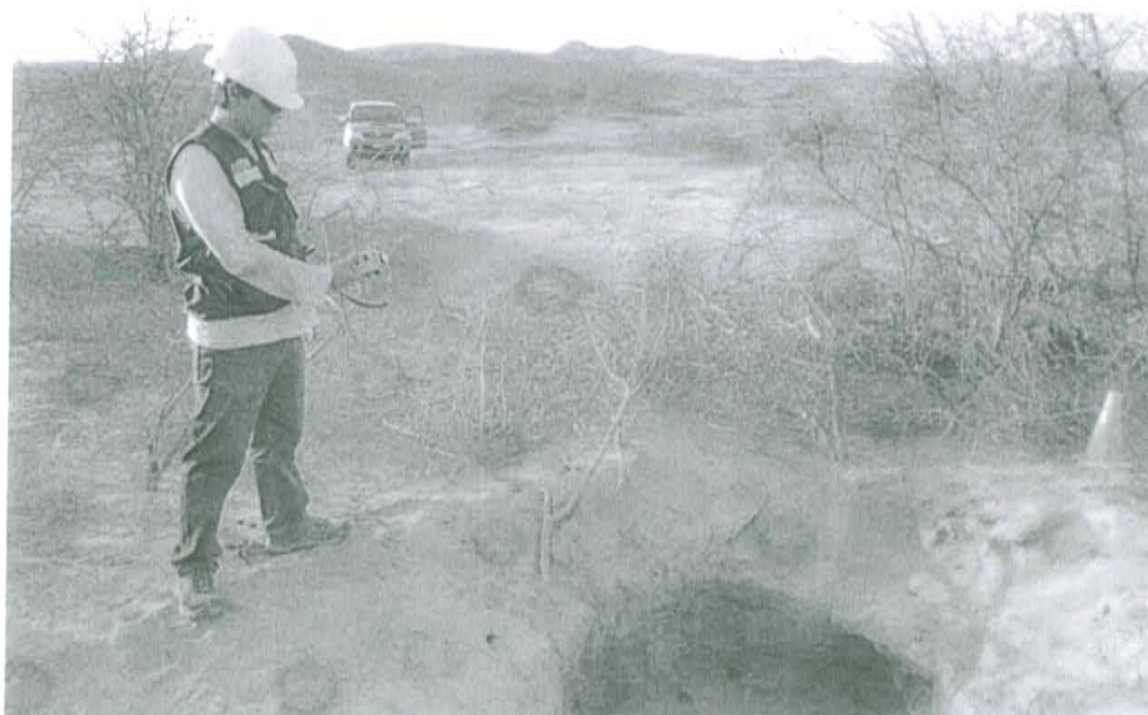
Fotografía N° 2. Mediciones en el F00475-VA01, se realizó en un recorrido en el área circundante alrededor del Pozo T2609 en un radio de 1 m, con una duración de 10 minutos.

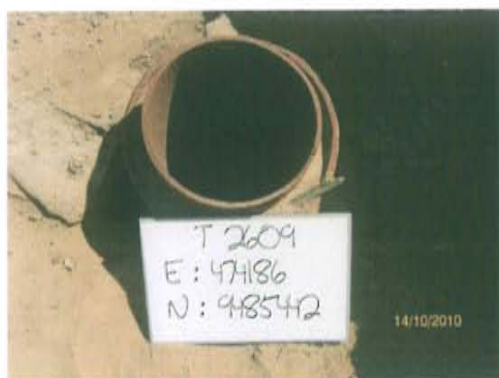
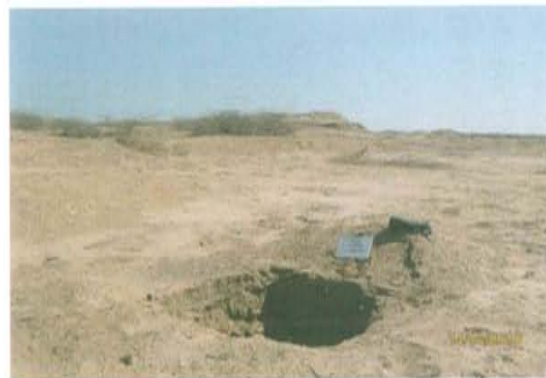
**3. REGISTRO FOTOGRÁFICO**

Pozo ATA, con casing corroído y cortado, con fluido en el fondo, cantina destruida con restos de madera, sin acceso vehicular y vegetación seca en la zona.

Inadecuado Abandono de Pozo
