INFORME N° 263-2014-OEFA/DE-SDCA

ASUNTO : Reporte del Monitoreo Ambiental en el Marco de la Supervisión Regular a la empresa curtiembre "AVIDAS SRL" - Planta Pariachi, ubicado en el distrito de Ate Vitarte, provincia y departamento de Lima, realizado el 02 de Abril de 2014.

REPORTE DE MONITOREO AMBIENTAL EN APOYO A LAS SUPERVISIONES DEL OEFA

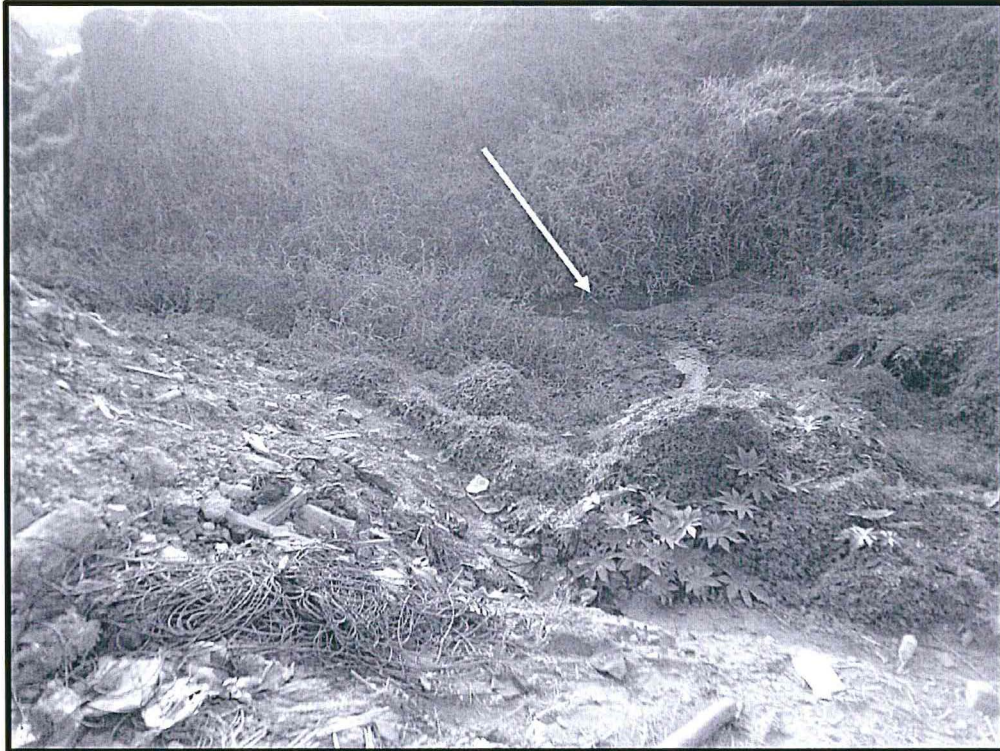
Fotografía N°3: Efluente de descarga final de la empresa curtiembre AVIDAS SRL – Planta Pariachi, Ate Vitarte. Punto de muestreo M-2, canal que va directamente al río Rímac.

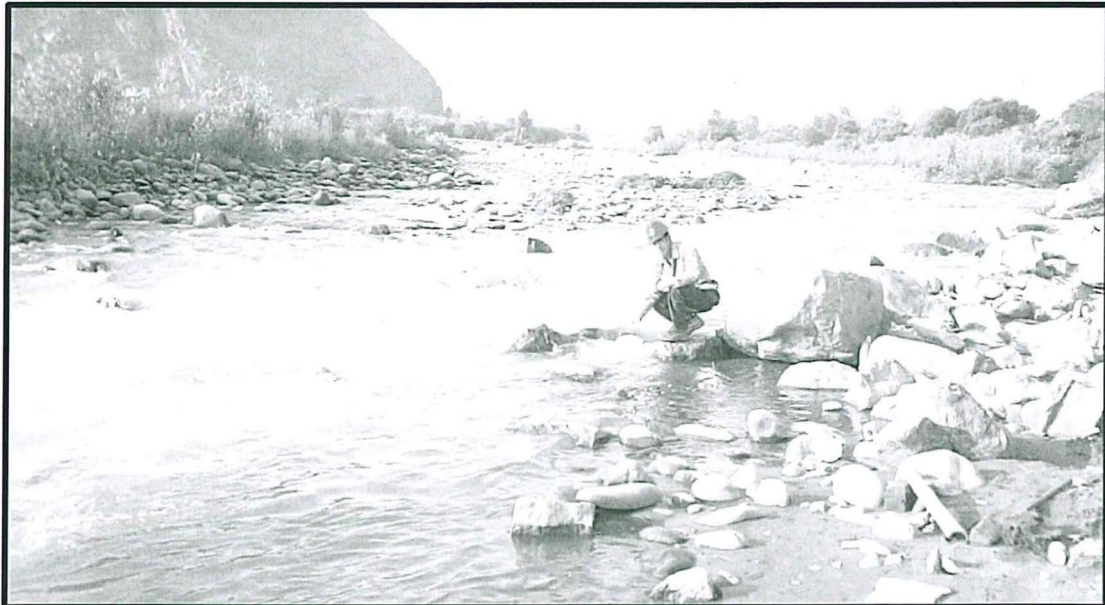
Fotografía N°2: Toma de muestra M-4 (aguas abajo) de punto de vertimiento de efluente residual de curtiembre AVIDAS SRL – Planta Pariachi.
