INFORME N° 552 - 2014-OEFA/DE-SDCA-CIPASH

ASUNTO : Identificación de pasivo ambiental del subsector hidrocarburos con código de Ficha OEFA F01685, ubicado en el Lote VII/VI (ex Lote VI), en el distrito de Pariñas de la provincia Talara del departamento de Piura.

III. IDENTIFICACIÓN DE PASIVO AMBIENTAL DEL SUBSECTOR HIDROCARBUROS CON CÓDIGO DE FICHA OEFA F01685

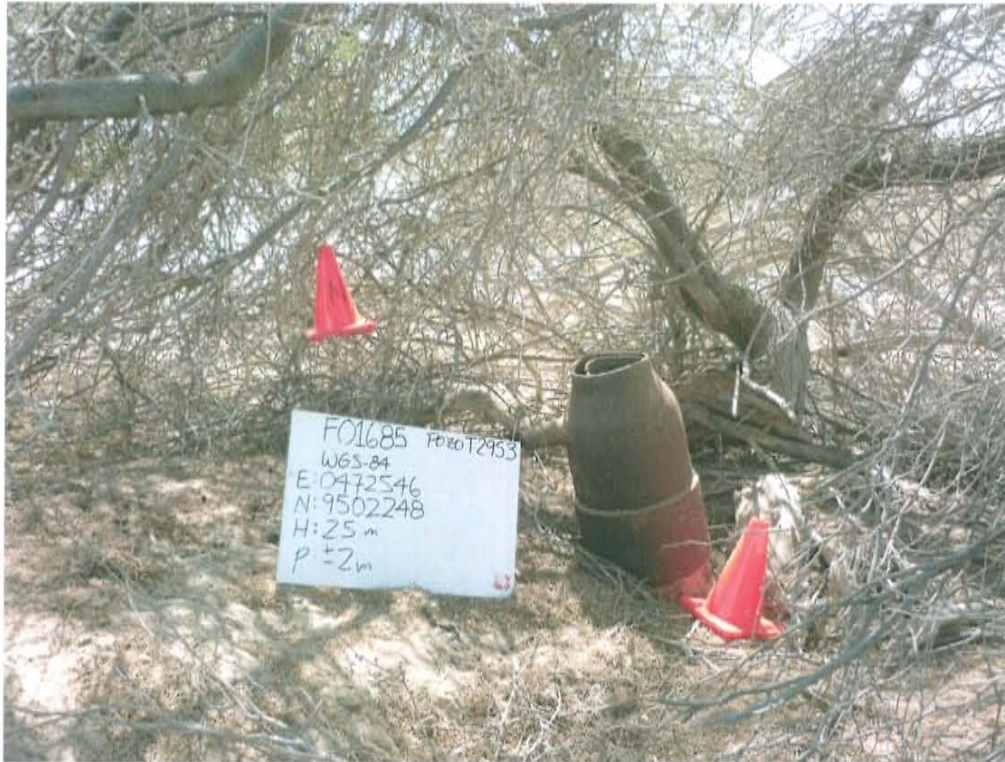
14. Durante la evaluación in situ realizada por el OEFA el 06 de agosto del 2014, se observó pozo inactivo, con casing de superficie en avanzado estado de corrosión de 0,63 m. sobre la altura a nivel del suelo y 9 plg de diámetro, sin accesorios que aseguren su hermetismo y con una abertura en la parte superior. Así también, no se visualiza restos de la cantina en los alrededores del pozo pero se percibió suelo con olor a impregnación de hidrocarburo. Además se observó crecimiento de un árbol de faique al lado del casing. Por otro lado, existe acceso al pozo vía trocha carrozable que lleva a la plataforma del pozo (ver anexos 1, 2 y 3).

Fotografía N° 1. Pozo inactivo de la ficha F01685 que muestra casing de superficie a 0,63 m sobre el nivel del suelo, 9 plg de diámetro y sin accesorios que aseguren su hermetismo.

16. En ese sentido, de la revisión documentaria y evaluación in situ se tiene que el pozo se encuentra mal abandonado, toda vez que no se encuentra herméticamente cerrado ni en condiciones seguras para el abandono, conforme se establece el Artículo 2° del Decreto Supremo N° 032-2004-EM - Reglamento de las Actividades de Exploración y Explotación de Hidrocarburos⁶.

- (i) El pozo identificado con código PERUPETRO T2953, califica como un pozo mal abandonado que no se encuentra herméticamente cerrado ni en condiciones seguras, de conformidad con lo establecido en el Artículo 2° del Decreto Supremo N° 032-2004-EM - Reglamento de las Actividades de Exploración y Explotación de Hidrocarburos.
- (ii) Los resultados obtenidos de los informes de ensayo de laboratorio muestran que no hay presencia de hidrocarburos en el suelo, correspondientes a la Fracción de hidrocarburos F1 (C₆-C₁₀), Fracción de hidrocarburos F2 (C₁₀-C₂₈) y Fracción de

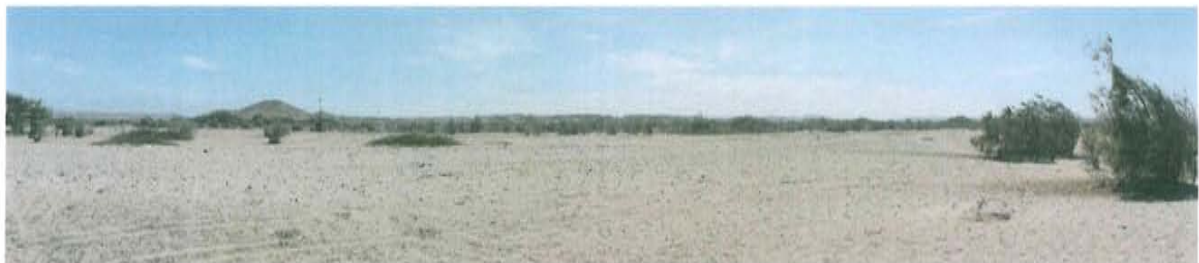
Fotografía N° 2. Vista panorámica del área evaluada de relieve aplanado con presencia de vegetación de algarrobo, pino silvestre distribuidos en parches y herbáceas espinosas que crecen a nivel del suelo.

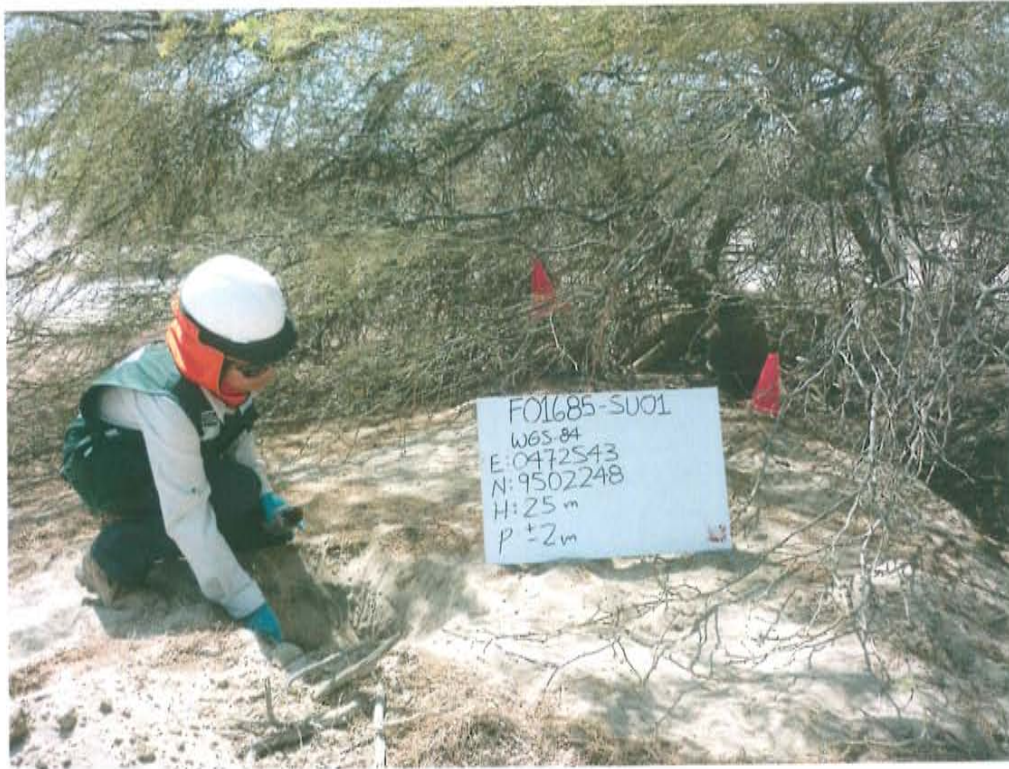
Fotografía N° 3. Recojo de la primera muestra de suelo F01685-SU01 a 3 m de distancia del Pozo T2953.

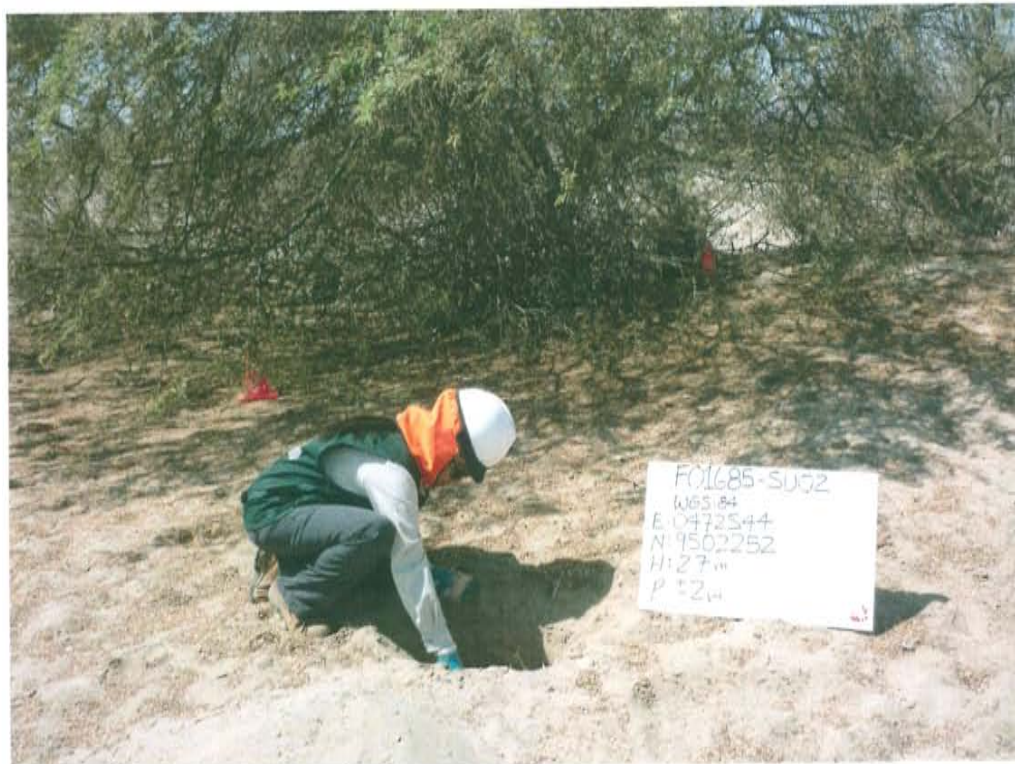
Fotografía N° 4. Recojo de la primera muestra de suelo F01685-SU02 a 5 m de distancia del Pozo T2953.

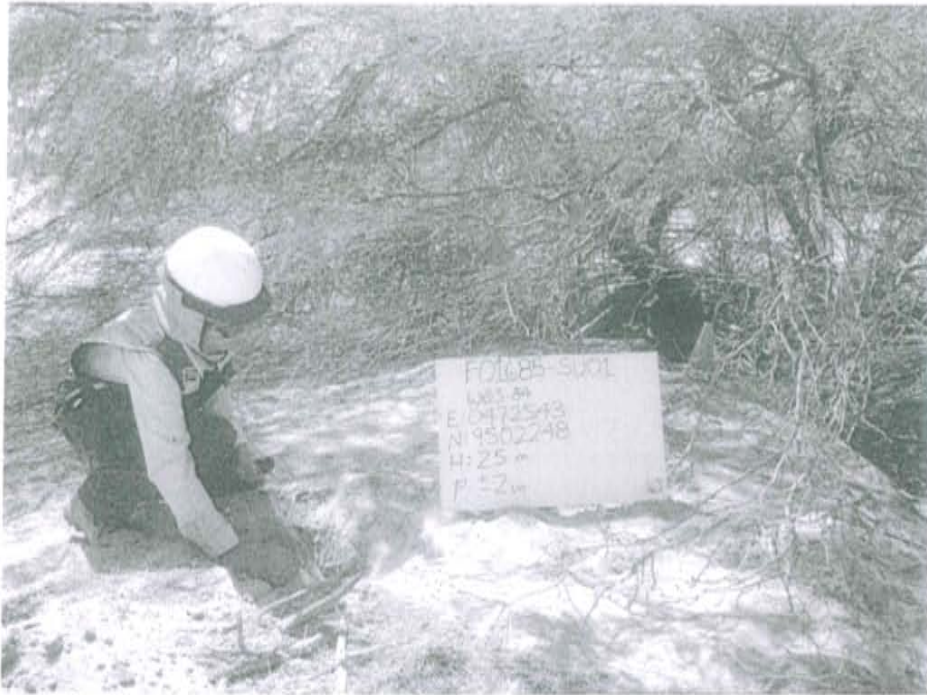
Fotografía N° 1. Toma de muestra de suelo en el punto F01685-SU01, ubicado a 3 m aproximadamente al noroeste del Pozo 2953.

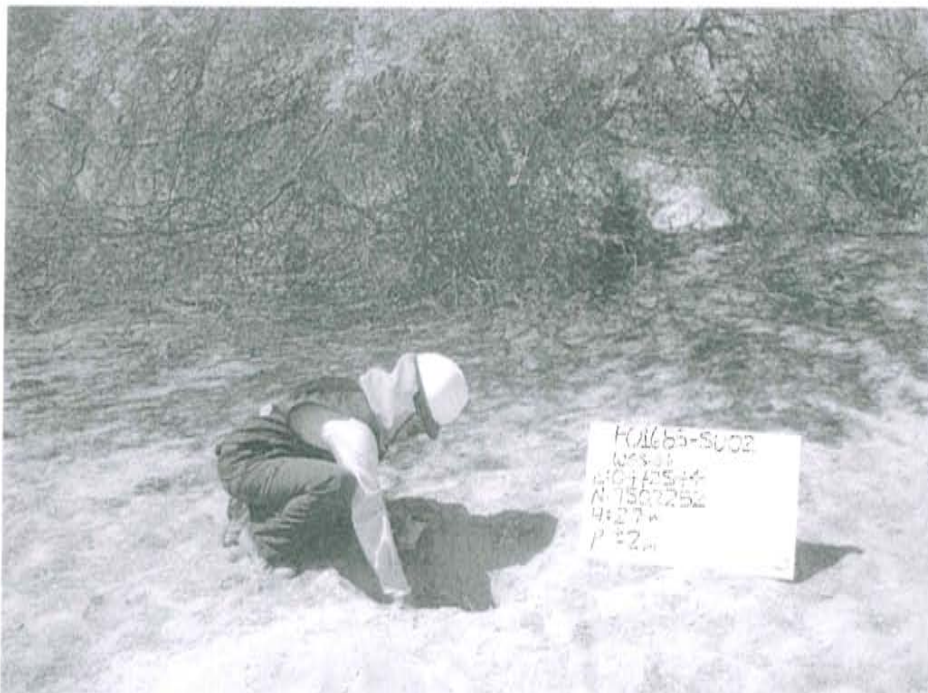
Fotografía N° 2. Toma de muestra de suelo en el punto F01685-SU02, ubicado a 5 m aproximadamente al norte del Pozo T2953.

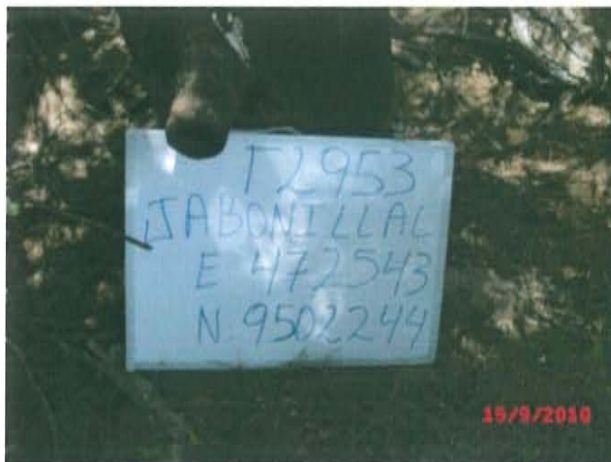
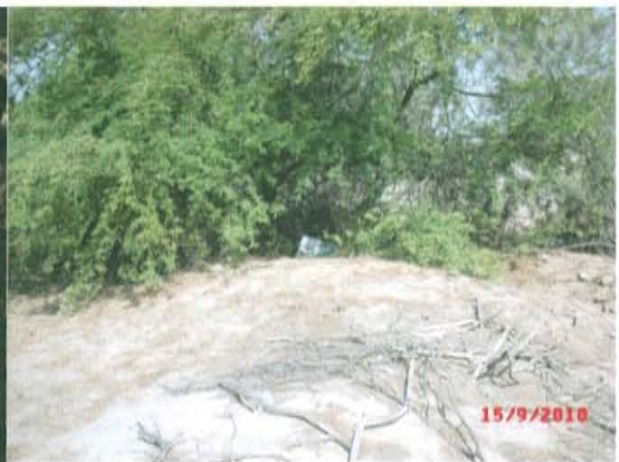
3. REGISTRO FOTOGRÁFICO

El pozo ATA T2953 se encuentra sin cabezal y casing descubierto sobre nivel de superficie. El pozo no tiene acceso ni plataforma. Área de cauce natural de quebrada, que se forma durante la época del fenómeno del "niño".
