**INFORME N° 0388 - 2015-OEFA/DE-SDCA-CIPASH**

**ASUNTO :** Identificación de pasivo ambiental del subsector hidrocarburos  
con código de Ficha OEFA F02351, ubicado en el Lote X, en el  
distrito de El Alto de la provincia Talara del departamento de  
Piura.

1. El presente Informe tiene por objeto comunicar que el pozo mal abandonado (con código PERUPETRO A\_305) constituyen un pasivo ambiental del subsector hidrocarburos, identificado con código de Ficha OEFA F02351. Este pasivo ambiental se encuentra ubicado en el distrito de El Alto de la provincia de Talara del departamento de Piura, el cual fue verificado en campo el 16 de octubre de 2014.

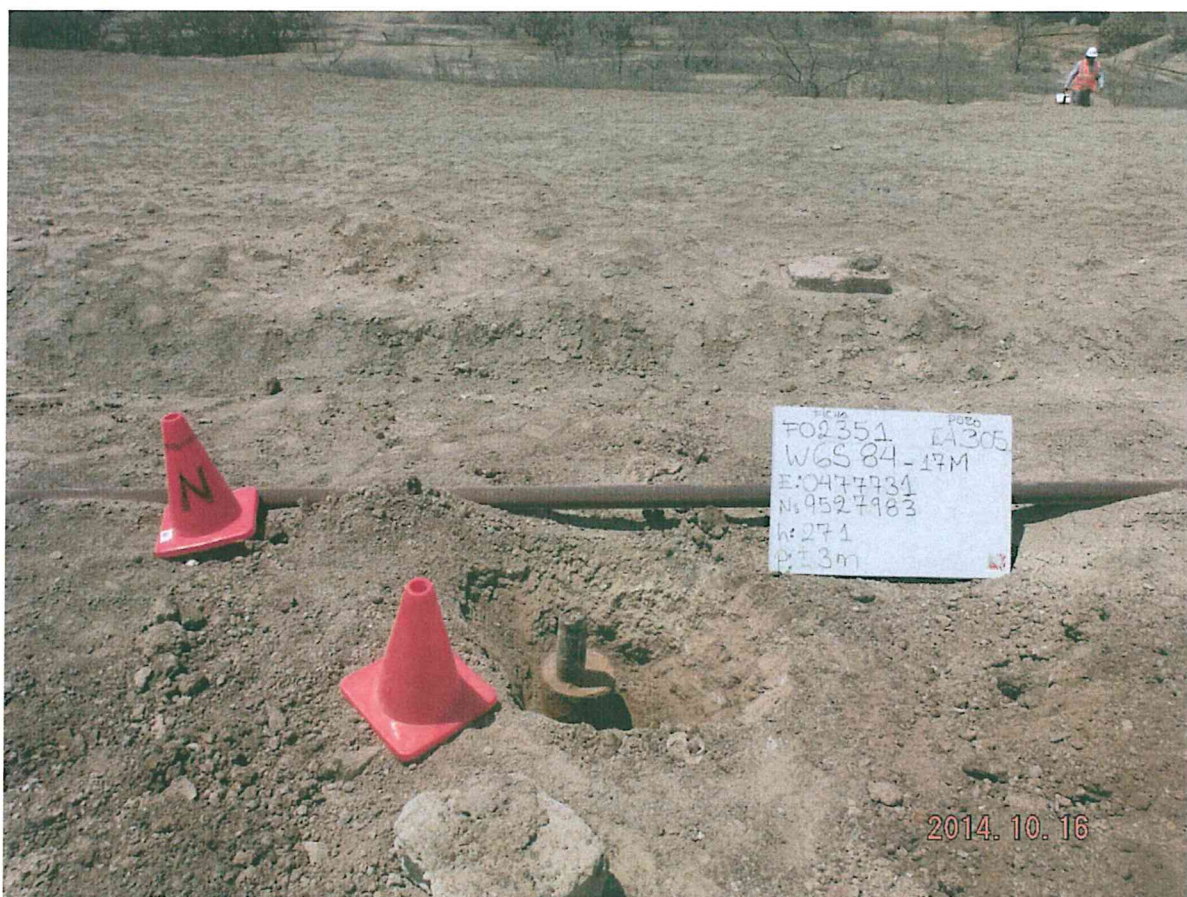
14. Durante la evaluación in situ realizada por el OEFA el 13 de setiembre de 2014, se observó un pozo inactivo en el que se visualizó una tubería que se encontraba soldada a una plancha que tapa el pozo, la cuál habría sostenido el número del pozo, pero que se encontraba cortada a 0,25 m de altura sobre el nivel del suelo. El pozo se encontraba ubicado sobre el nivel del suelo de un hoyo de 0,4 m de profundidad y de 0,5 m<sup>2</sup> de área pero no se observaron señales ni cercos de prevención. No se visualizó suelo impregnado fuera y dentro del hoyo ni zonas de suelo con restos probables de hidrocarburos cercanos al pozo. No contaba con terraplén habilitado pero se observó acceso vehicular vía una trocha carrozable que pasa a 50 m de distancia del pozo, la que tenía relieve ondulado en algunas zonas (ver anexos 1 y 2).

Fotografía N° 1. Pozo A\_305, en el que se visualiza una tubería que se encontraba soldada a la plancha que cierra el pozo, la cual se encontraba cortada a 0,25 m de altura y habría sostenido el número del pozo.

19. De tratarse de un pozo APA como se describe en el Estudio PERUPETRO (ver anexo 6) y de las observaciones in situ (ver anexo 1), se tiene que el pozo A\_305 no cuenta con el último tapón de cemento desde los doscientos (200) metros de profundidad hasta la superficie como se establece en el Artículo 200° del Decreto Supremo N° 032-2004-EM - Reglamento de las Actividades de Exploración y Explotación de Hidrocarburos<sup>7</sup>.

20. En ese sentido, de la revisión documentaria y evaluación in situ se tiene que el pozo se encuentra mal abandonado como pozo APA, toda vez que el pozo debería contar con una varilla de acero de dos (2) metros de altura con el número del pozo soldado a la plancha que tapa el pozo, ni cumple con las condiciones de abandono, conforme se establece en el Artículo 203° del Decreto Supremo N° 032-2004-EM - Reglamento de las Actividades de Exploración y Explotación de Hidrocarburos<sup>8</sup>. Además de presentar suelo contaminado con hidrocarburos en el área circundante al pozo.

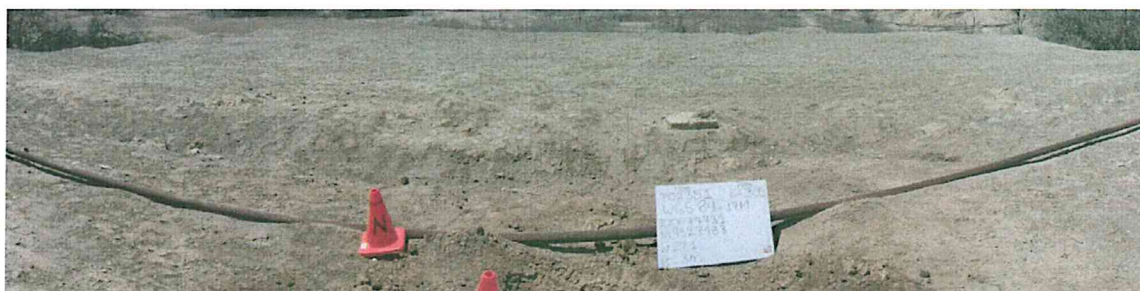
Fotografía N° 2. Vista panorámica del área circundante al pozo inactivo A\_305, la fisiografía está representada por relieve ondulado con drenes en el suelo formados por escorrentía de lluvias, con sustrato arenoso y gravoso.

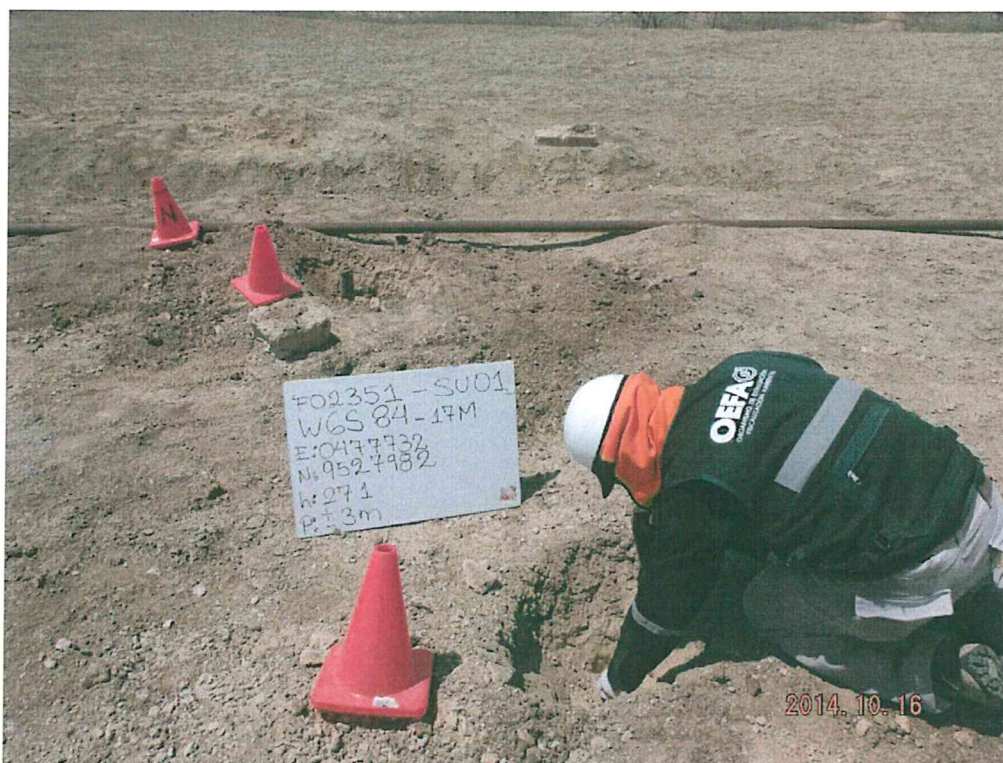
Fotografía N° 3. Toma de muestra de suelo en el punto F02351-SU01, ubicado a 2 m de distancia aproximadamente del Pozo A\_305.

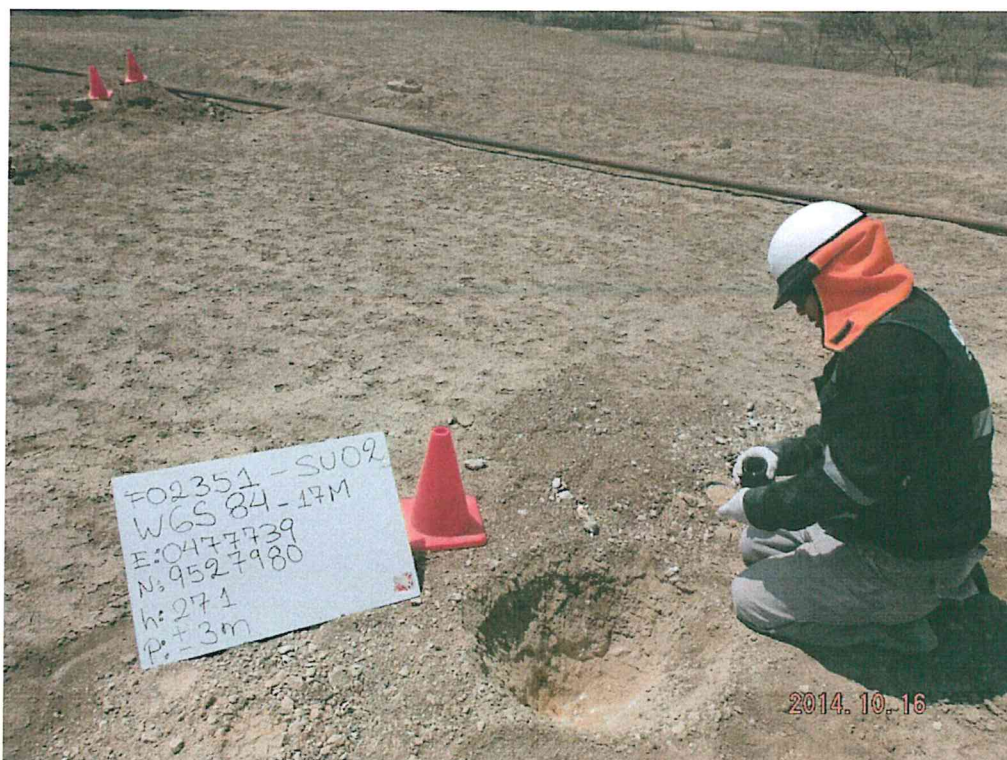
Fotografía N° 4. Toma de muestra de suelo en el punto F02351-SU02, ubicado a 6 m aproximadamente del Pozo A\_305.

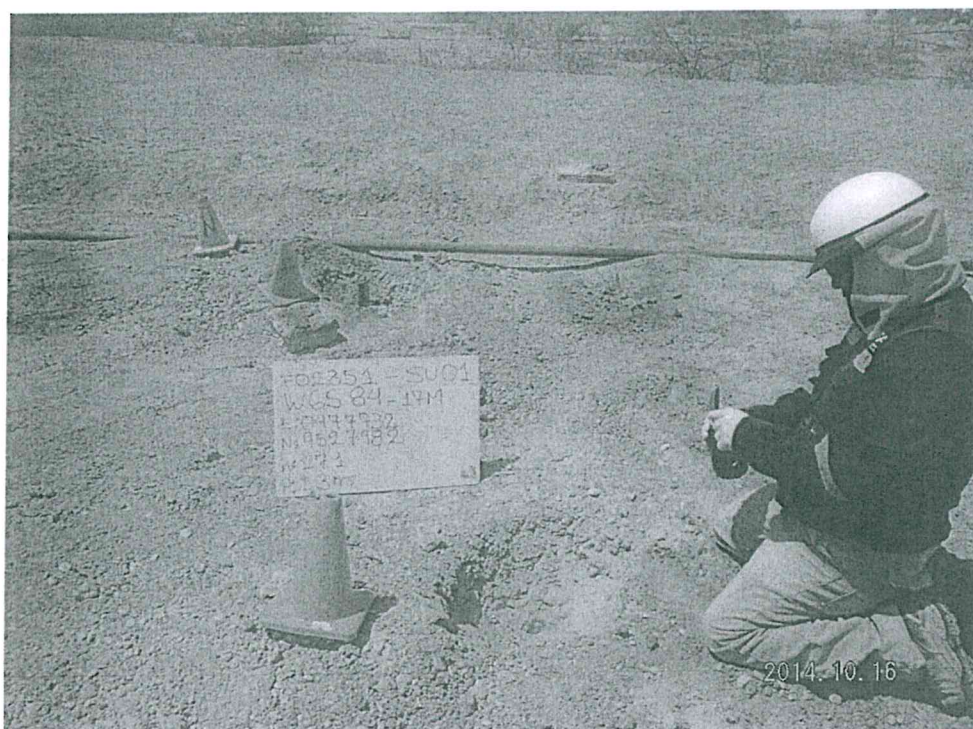
Fotografía N° 1. Toma de muestra de suelo en el punto F02351-SU01, ubicado a 2 m aproximadamente del punto referencial del Pozo EA305

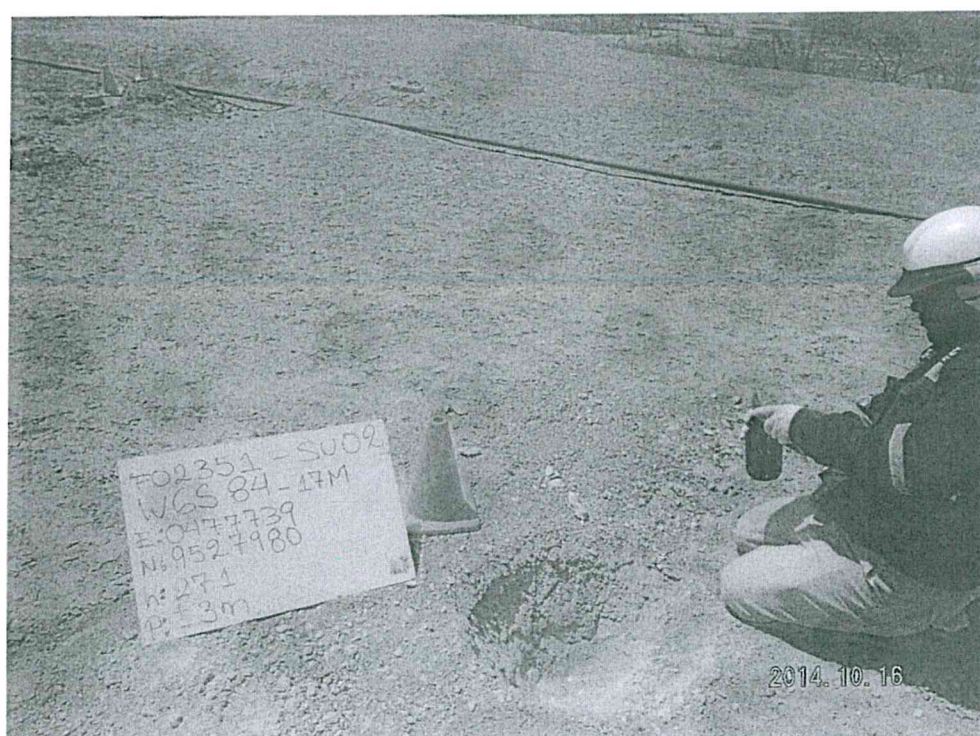
Fotografía N° 2. Toma de muestra de suelo en el punto F02351-SU02, ubicado a 6 m aproximadamente del punto referencial del Pozo EA305

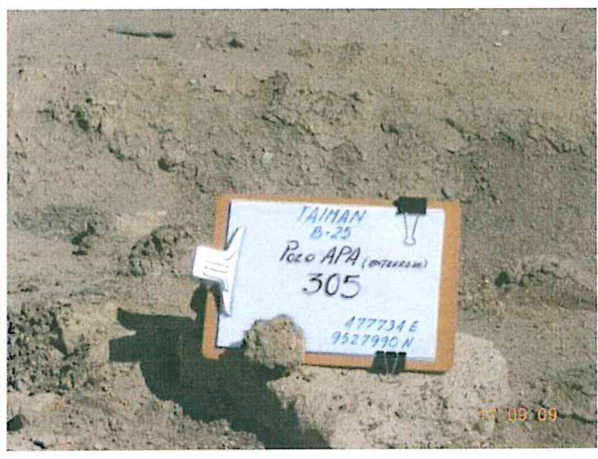
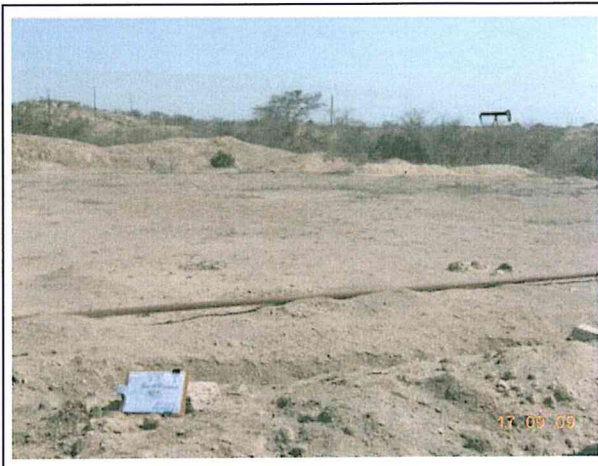
| Pozo abandonado permanentemente, no se evidencio posible impacto ambiental. Se observa presencia de zapotal a menos de 100 mts. | | | |
| Inadecuado abandono de pozo | | | |
