**INFORME N° 0329 - 2015-OEFA/DE-SDCA-CIPASH**

**ASUNTO** : Identificación de pasivo ambiental del subsector hidrocarburos con  
código de Ficha OEFA F00859, ubicado en el Lote I, en el distrito de  
La Brea de la provincia Talara del departamento de Piura.

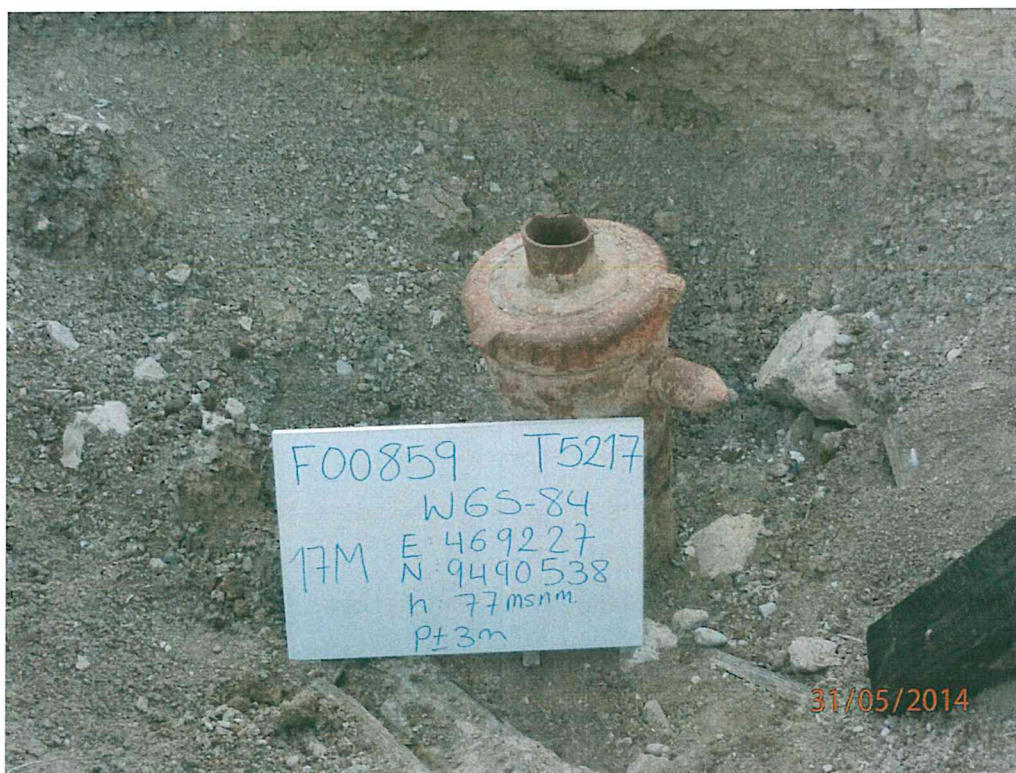
14. Durante la evaluación in situ realizada por el OEFA el 27 de mayo de 2014, se observó un pozo inactivo, sin terraplén habilitado ubicado a 12 m de las coordenadas indicadas por OSINERGMIN, se observó casing cortado sin cabezal ni válvula con 14 plg de diámetro y se encontraba dentro de una excavación con dimensiones de 1,15 m largo x 2,50 m ancho x 2,80 m de profundidad. Cabe mencionar que dicho casing se encontró abierto sin ningún elemento de cierre que garantice su hermetismo, por lo que se

encontraría abierto y expuesto al ambiente. Sin embargo, no se observó fluido ni se percibió emisiones gaseosas provenientes del pozo (ver anexos 1, 2 y 3).

Fotografía N° 1. Pozo inactivo sin cabezal ni válvula y se encuentra abierto y expuesto al ambiente.

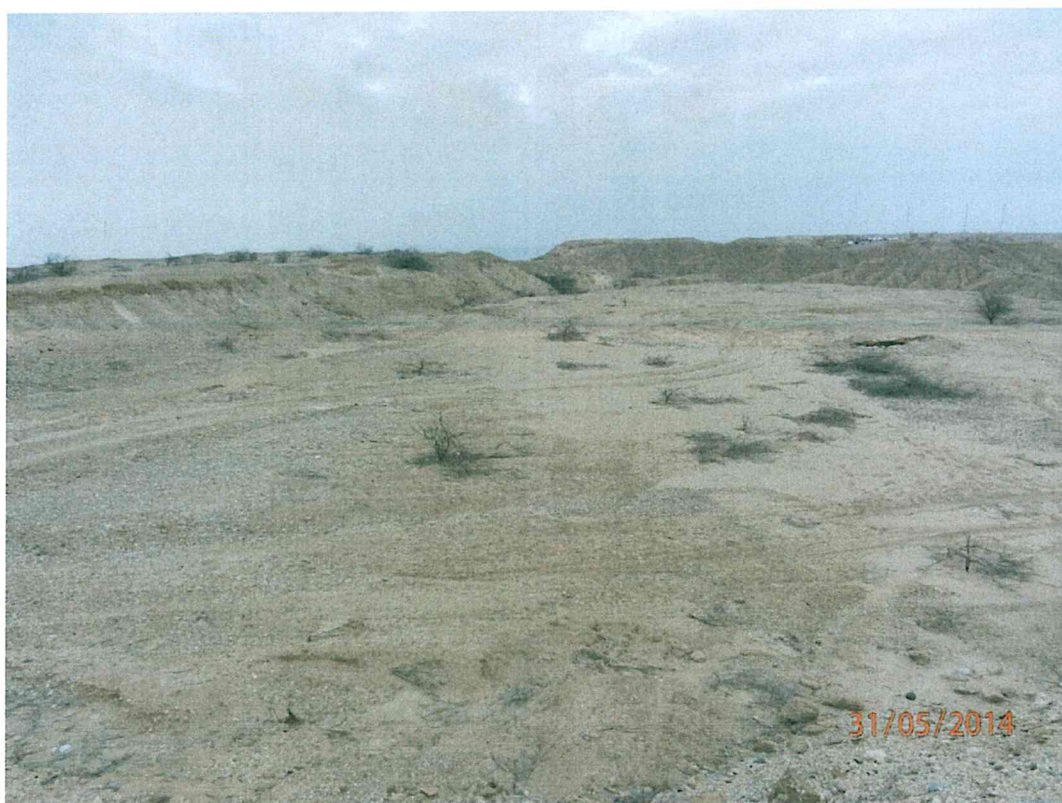
13. El pozo se encuentra ubicado en un tablazo rodeado por colinas bajas moderadamente onduladas con pendientes que varían de (4-10%), litológicamente el suelo se ha originado principalmente por la acumulación de materiales de origen fluvial, fluvial-marino, aluvial, coluvio-aluvial, marino, eólico y depósito sedimentario antiguo de origen marino. Estos terrenos presentan escasa vegetación, porque los suelos son superficiales los cuales bordean la ciudad de Talara, son erosionados en la época de lluvias o cuando se presenta el Fenómeno El Niño.

Fotografía N° 2. Vista panorámica del pozo ubicado en un tablazo rodeado por colinas bajas con relieve ondulado.

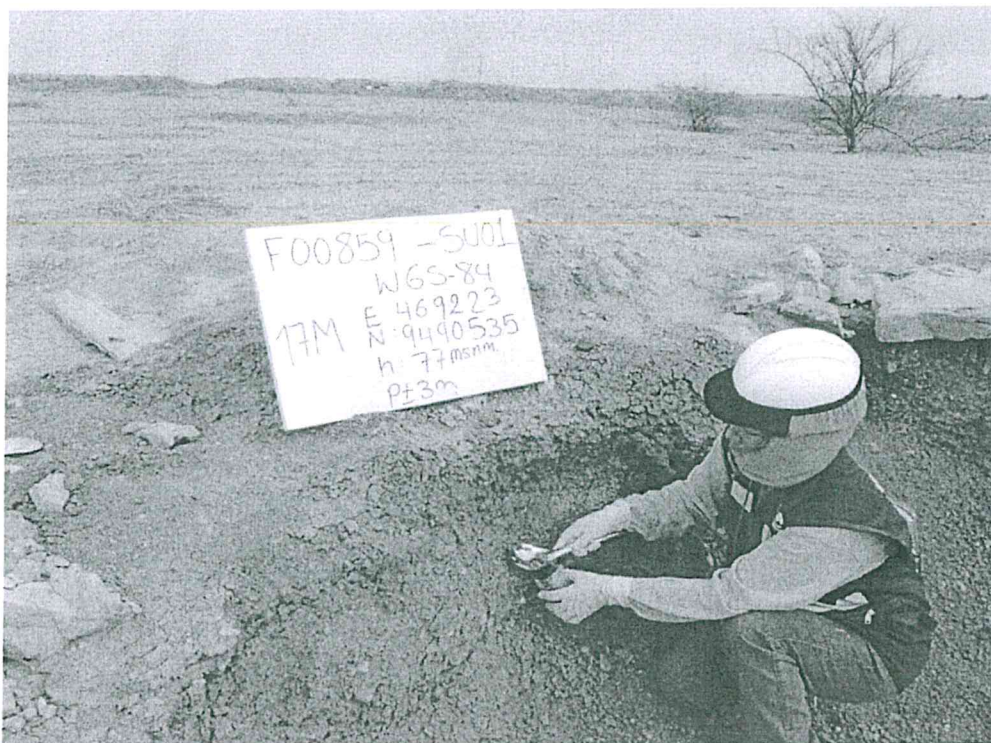
**Fotografía 1.** La muestra de suelo fue tomada a 2,0 m del Pozo T5217 y a una profundidad de 0,42 m de la superficie del suelo.

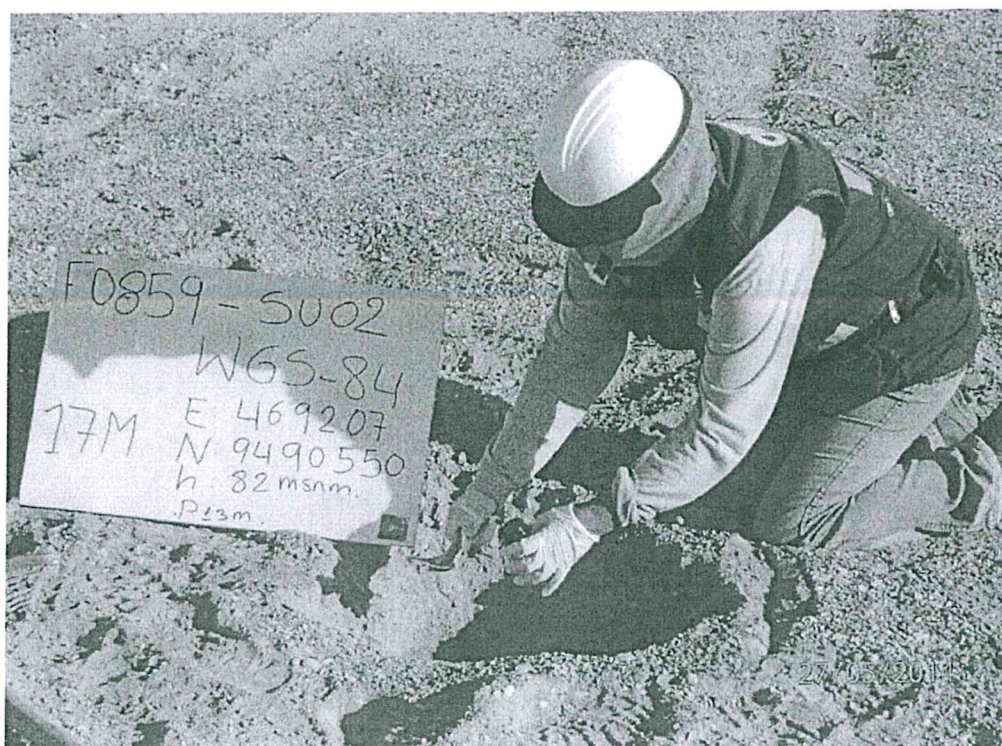
**Fotografía 2.** La muestra de suelo fue tomada a 26 m del Pozo T5217 y a una profundidad de 0,34 m de la superficie del suelo

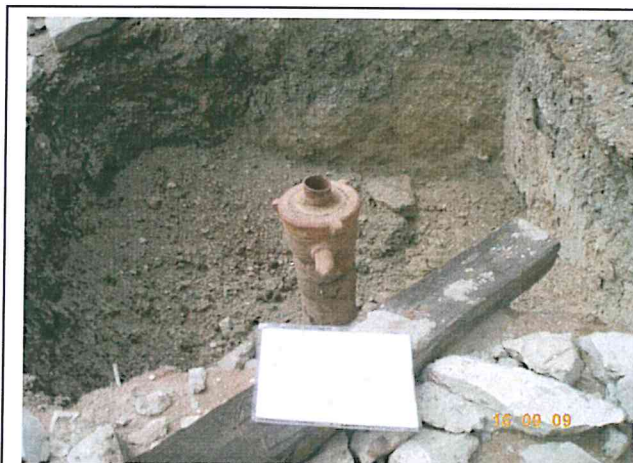
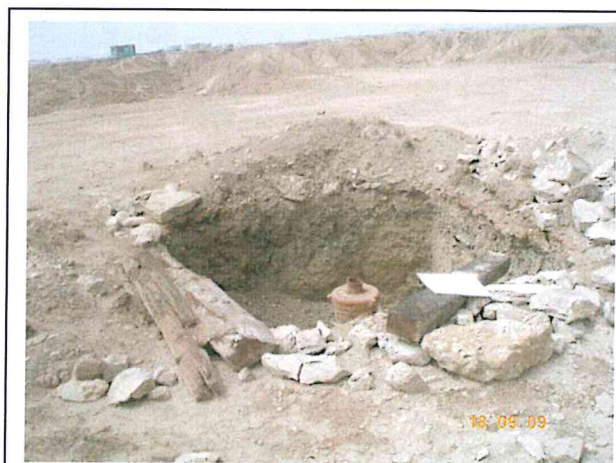
**3. REGISTRO FOTOGRÁFICO**

Pozo abandonado sin cabezal con casing sin válvulas de cierre. Se evidenció aproximadamente 20 m<sup>2</sup> de suelos impactados con petróleo (suelos petrolizados). No se evidencia viviendas asentadas en la zona. Se observó restos de concreto y maderas dispersos en los alrededores del pozo. Zona desértica con poca presencia de vegetales en el área de influencia directa.

Inadecuado abandono de pozo.
