INFORME N° 660-2014-OEFA/DE-SDCA

ASUNTO : Reporte del Monitoreo Ambiental en el marco de la Supervisión Regular a la empresa Procesadora de Gas Pariñas SAC ubicada en el distrito de Pariñas provincia de Talara, del departamento de Piura.

REPORTE DE MONITOREO AMBIENTAL EN APOYO A LAS SUPERVISIONES DEL OEFA

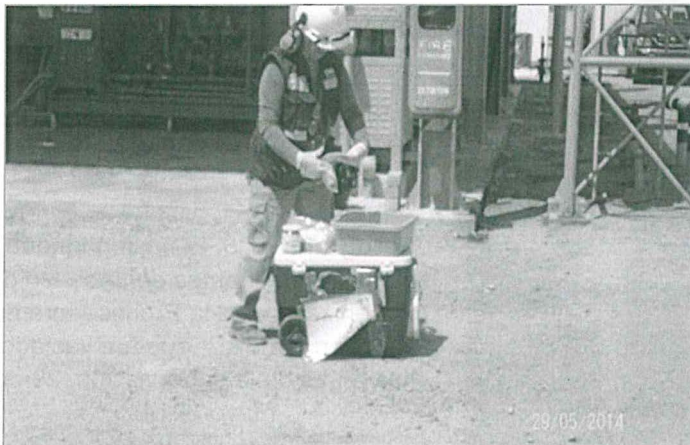
Fotografía N° 5. Durante la toma de muestra de suelo (punto SP-2) al costado de los generadores de electricidad de la Procesadora de Gas Pariñas SAC. 28 de mayo 2014.

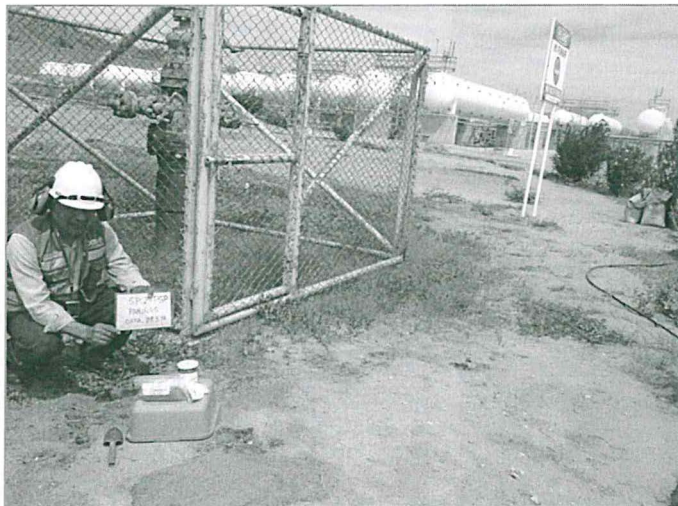
Fotografía N° 6. Durante la toma de muestra de suelo (punto SP-3) al costado del pozo de petróleo abandonado dentro de las instalaciones de la Procesadora de Gas Pariñas SAC. 28 de mayo 2014.

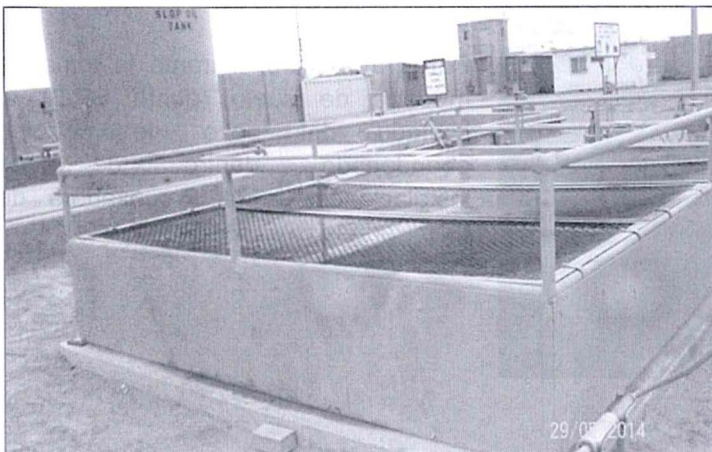
Fotografía N° 9. La poza API donde se trata los residuos de Hidrocarburos y otros del proceso de criogenización de la Procesadora de Gas Pariñas SAC; que no tiene facilidades para la toma de muestras que permita medir la calidad del sistema de tratamiento. SAC. 29 de mayo 2014.
