INFORME N.° 00360-2018-OEFA/DEAM-SSIM

ASUNTO : Informe de Evaluación Ambiental para la Identificación del Sitio Impactado con código S0013, ubicado en el ámbito la cuenca del río Marañón, distrito de Parinari, provincia y departamento de Loreto.

**Evaluación ambiental de calidad de suelo en el sitio S0013, ubicado en el ámbito de la cuenca del río Marañón, en el distrito de Parinari, provincia y departamento de Loreto**

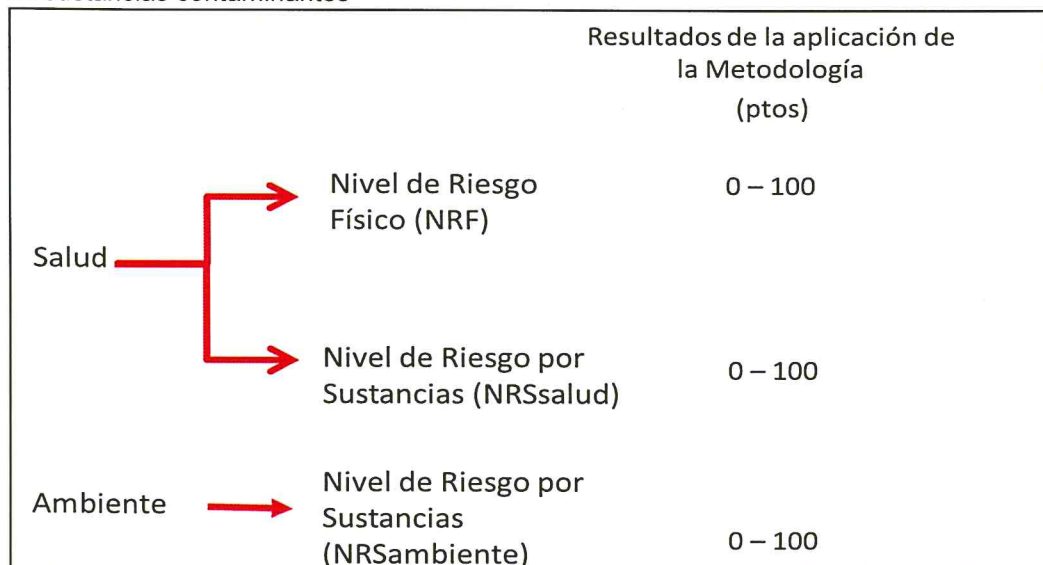
**Figura 7-2.** Indicadores de riesgos por presencia de peligros de tipo físico y por presencia de sustancias contaminantes

Riesgo	Parámetro	Puntaje*	Clasificación
Riesgo a la salud	NRF <sub>físico</sub>	45	Nivel de Riesgo Medio
	NRS <sub>salud</sub>	44,9	Nivel de Riesgo Medio
Riesgo al ambiente	NRS <sub>ambiente</sub>	64,8	Nivel de Riesgo Medio

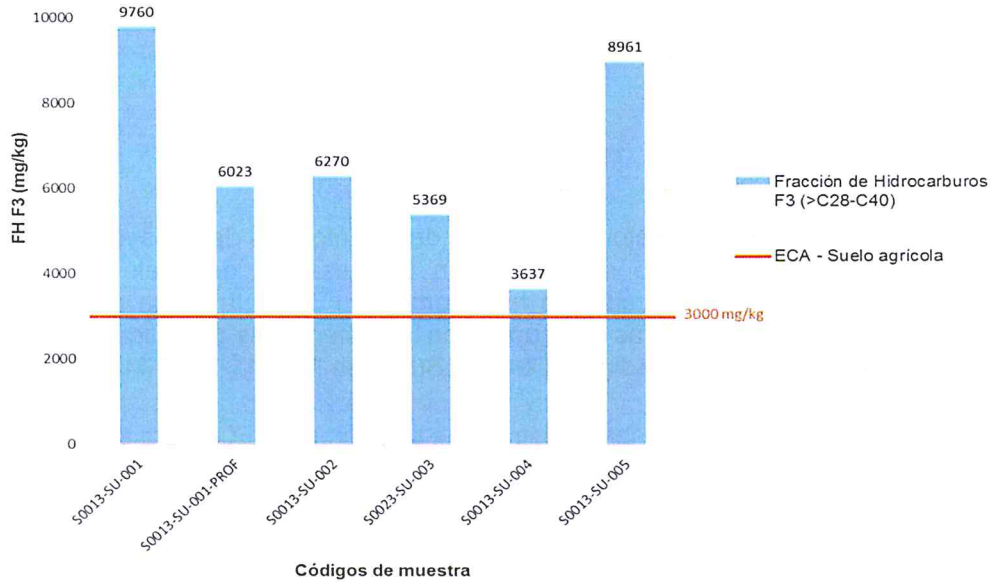
Figura 8-1. Concentraciones de fracción de hidrocarburos F3 en el sitio S0013

De la figura 8-1 se observa que las muestras S0013-SU-001 y S0013-SU-005 registran las mayores concentraciones para las fracciones de hidrocarburos F3 que superan el ECA para suelo de uso agrícola; la muestra S0013-SU-001 se ubica a 70 m al este del oleoducto y la muestra S0013-SU-005 se ubica a 75 m al este del oleoducto (Figura 8-2 y Anexo 1.2).

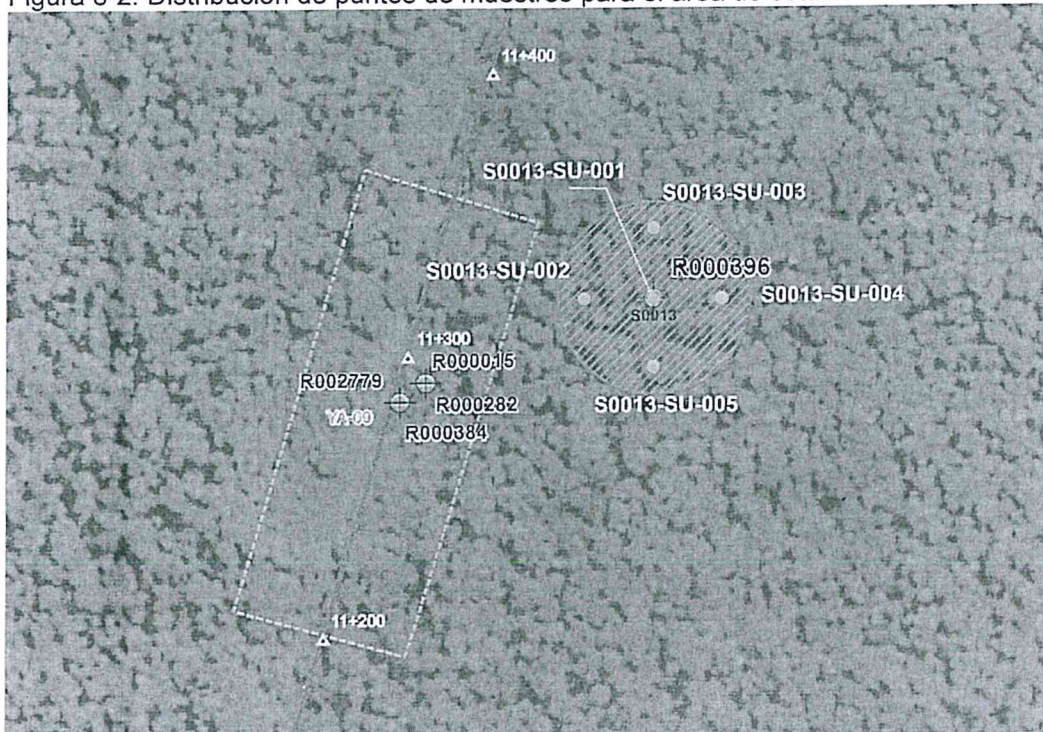
Figura 8-2: Distribución de puntos de muestreo para el área de estudio del sitio S0013.

N.º	Código	Coordenadas UTM WGS84 Zona 18	
		Este	Norte
1	S0013-SU-001	508791	9470997
2	S0013-SU-002	508769	9470996
3	S0013-SU-003	508790	9471018
4	S0013-SU-004	508812	9470996
5	S0013-SU-005	508790	9470975

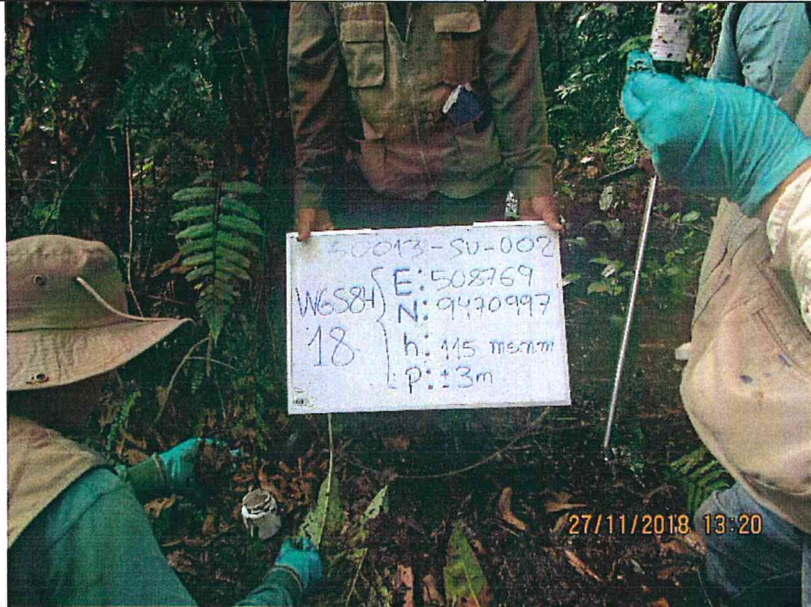
Distrito	Parinari	Provincia	Loreto	Departamento	Loreto
<b>FOTOGRAFÍA N.º 3</b> S0013-SU-002					
Fecha: 27/11/2018					
Hora: 13:20					
COORDENADAS UTM -WGS 84 - ZONA 18M					
Este (m): 508769					
Norte (m): 9470997					
Altitud (m s.n.m.): 115					
Precisión: ± 3

Punto de muestreo S0013-SU-002, en el cual se muestra suelo saturado con agua y con abundante materia orgánica.

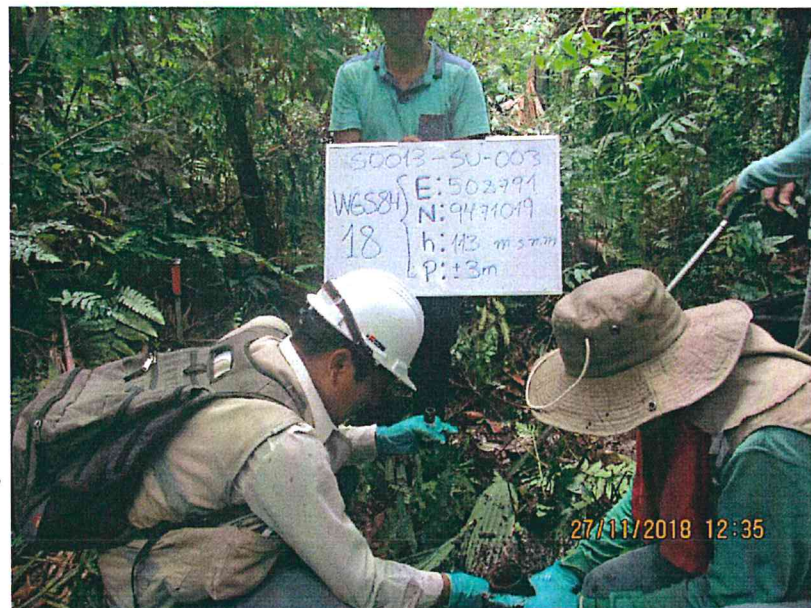
Distrito	Parinari	Provincia	Loreto	Departamento	Loreto
<b>FOTOGRAFÍA N.º 4</b> S0013-SU-003					
Fecha: 27/11/2018					
Hora: 12:35					
COORDENADAS UTM -WGS 84 - ZONA 18M					
Este (m): 508791					
Norte (m): 9471019					
Altitud (m s.n.m.): 113					
Precisión: ± 3

Muestreo en el sitio S0013-SU-003, en el cual se muestra un suelo con abundante materia orgánica (raíces).

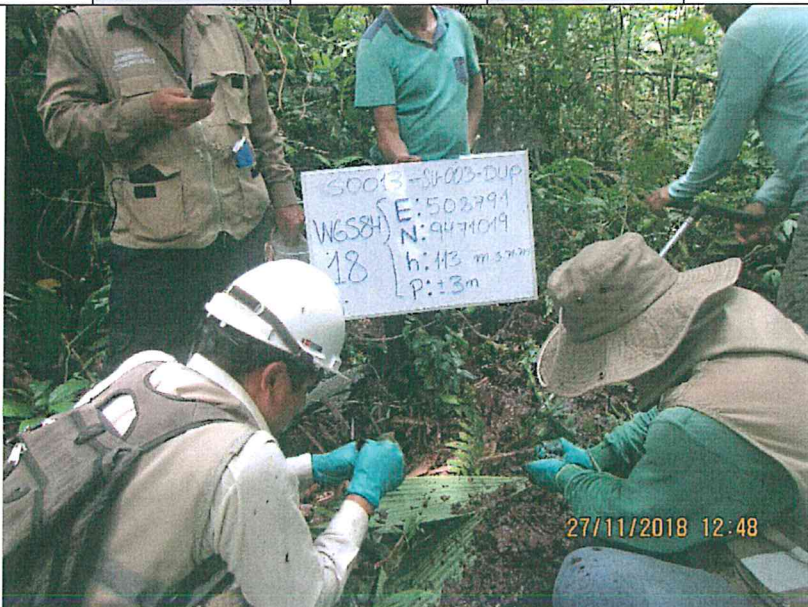
Distrito	Parinari	Provincia	Loreto	Departamento	Loreto
<b>FOTOGRAFÍA N.º 5 S0013-SU-003-DUP</b>					
Fecha: 27/11/2018					
Hora: 12:48					
<b>COORDENADAS UTM -WGS 84 – ZONA 18M</b>					
Este (m): 508791					
Norte (m): 9471019					
Altitud (m s.n.m.): 113					
Precisión: ± 3

<b>DESCRIPCIÓN:</b> Punto de muestreo S0013-SU-003-DUP, en el cual se muestra un suelo con abundante materia orgánica (raíces).

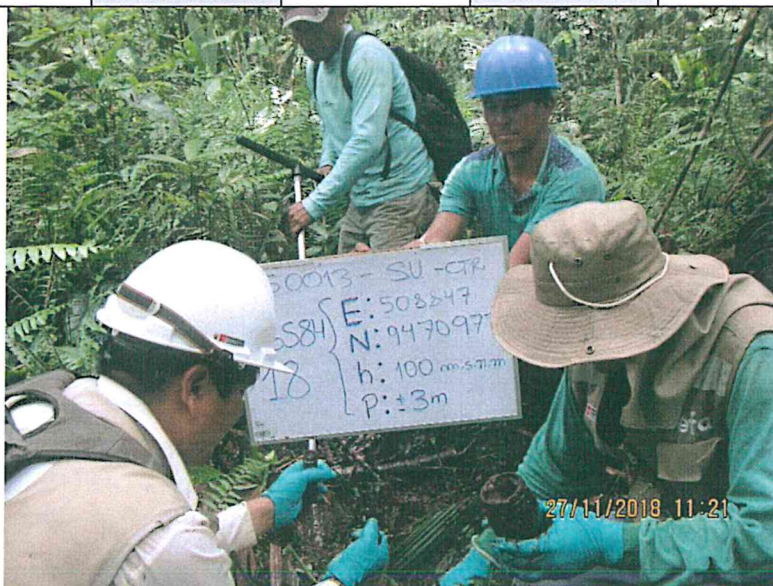
Punto de muestreo S0013-SU-CTR, en el cual se muestra un suelo con abundante materia orgánica (raíces).

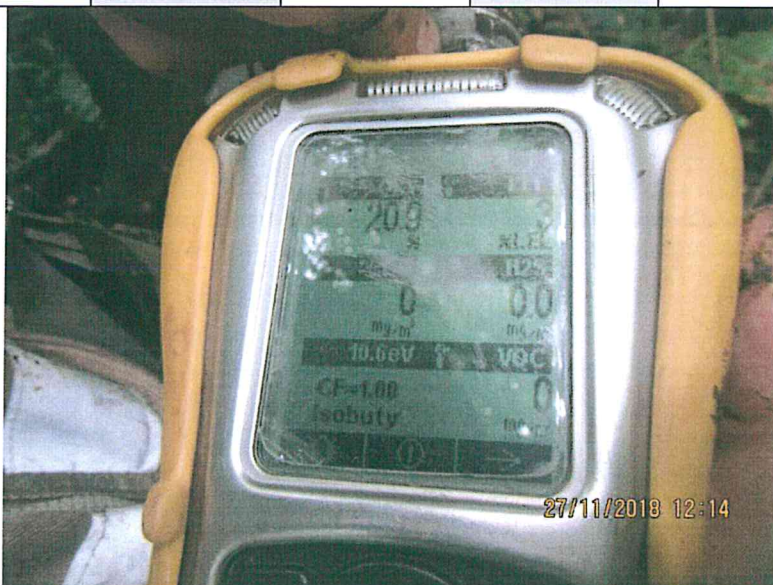
Medición de COVs en la muestra S0013-SU-001, en el cual muestra un valor de 0 mg/m<sup>3</sup>

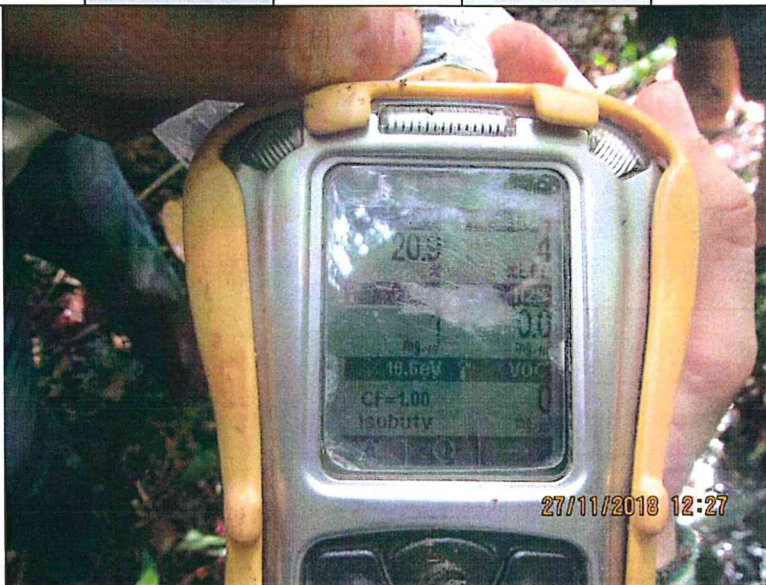
Medición de COVs en la muestra S0013-SU-001-PROF.

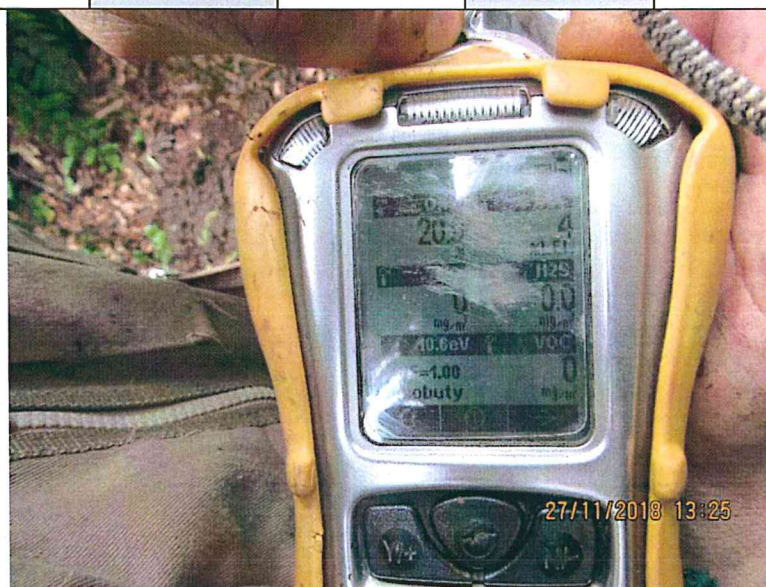
Medición de COVs en la muestra S0013-SU-002, en el cual muestra un valor de 0 mg/m³

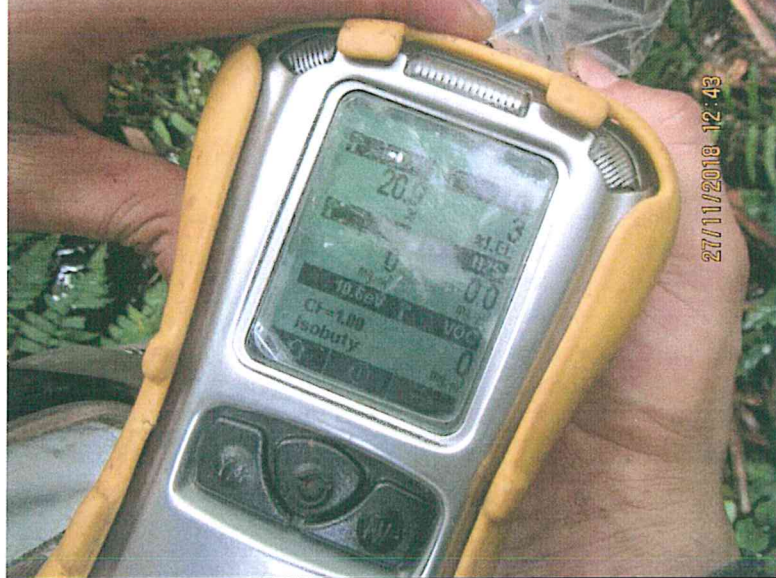
Medición de COVs en la muestra S0013-SU-003, en el cual muestra un valor de 0 mg/m<sup>3</sup>

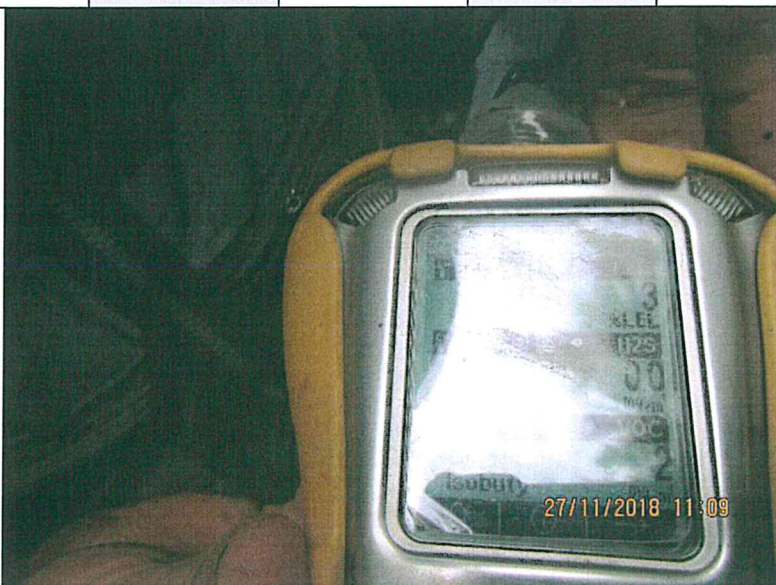
Medición de COVs en la muestra S0013-SU-004, en el cual muestra un valor de 2 mg/m<sup>3</sup>

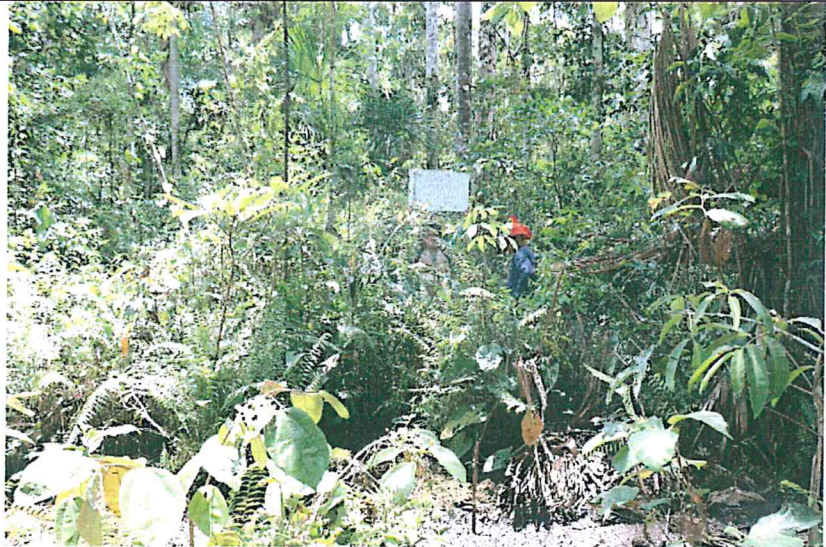
Distrito	Parinari	Provincia	Loreto	Departamento	Loreto
<b>FOTOGRAFÍA N.º 1</b> Sitio S0013

Fecha: 27/11/2018					
Hora: 13:05					
COORDENADAS UTM -WGS 84 – ZONA 18M					
Este (m): 508791					
Norte (m): 9470997					
Altitud (m s.n.m): 106					
Precisión: ± 3
