**INFORME N° 0372 - 2015-OEFA/DE-SDCA-CIPASH**

**ASUNTO** : Identificación de pasivo ambiental del subsector hidrocarburos  
con código de Ficha OEFA F02559, ubicado en el Lote IV, en el  
distrito de Pariñas de la provincia Talara del departamento de  
Piura.

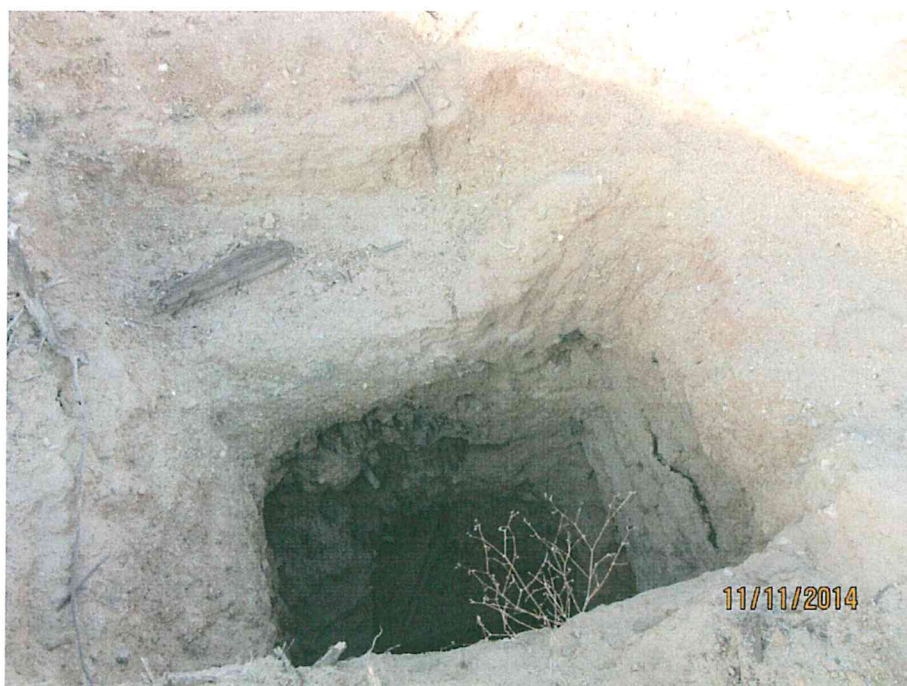
14. Durante la evaluación *in situ* realizada por el OEFA el 11 de noviembre de 2014, se situó en las coordenadas proporcionadas por el OSINERGMIN y se observó una excavación con medidas aproximadas de 2,7 m x 2,4 m x 5 m de profundidad, en la cual no se logró visualizar a nivel de superficie del terreno la estructura del pozo, pero existían indicios de su existencia, tales como restos de madera y suelo con presencia de hidrocarburos dispersos en el área. Cabe señalar que no se pudo precisar si el pozo se encontraba herméticamente cerrado; sin embargo, al presentar una excavación 5 m de profundidad, con restos de madera y no estar cercado ni señalizado, representa una condición insegura para el abandono (ver anexos 1 y 2).

**Fotografía N° 1.** Se observa una excavación en la cual no se visualizó la estructura del pozo a nivel superficial.

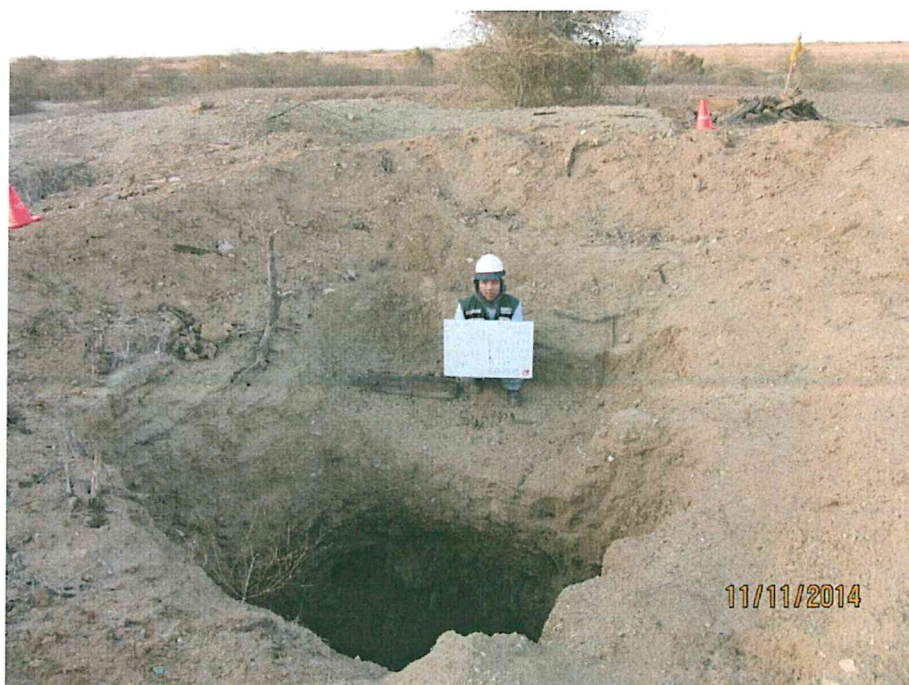
**Fotografía N° 2.** Se observa indicios de la existencia del pozo, como restos de madera .

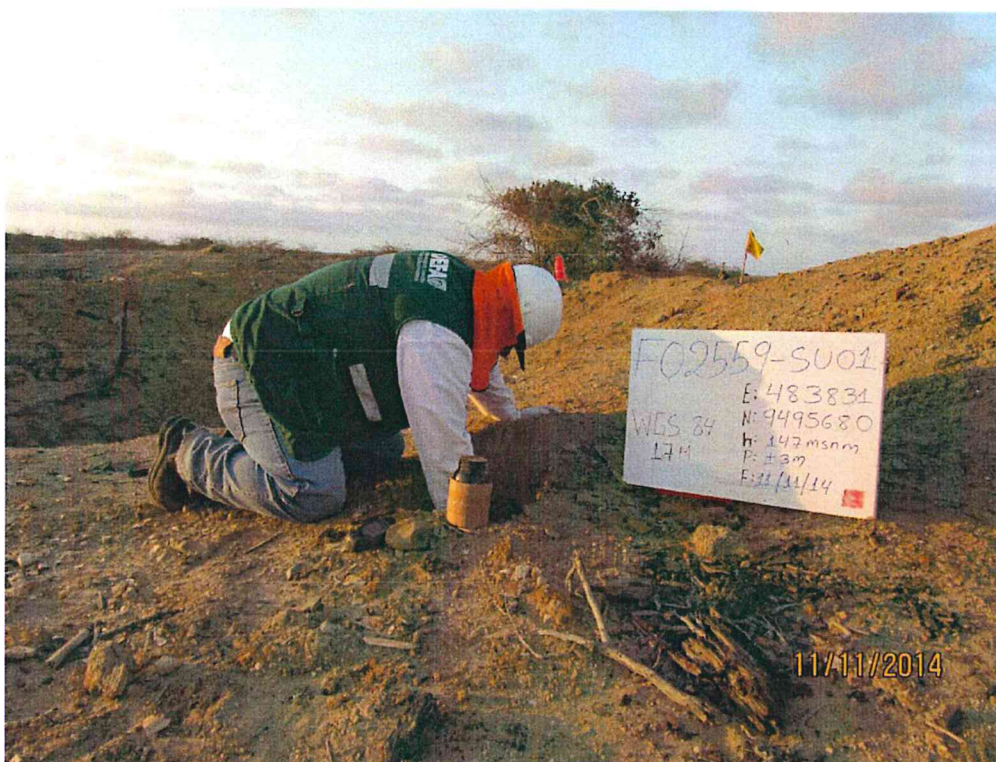
Fotografía N° 3. Toma de muestra de suelo en el punto F02559-SU01, ubicado a 4,8 m aproximadamente al este del pozo T1721.

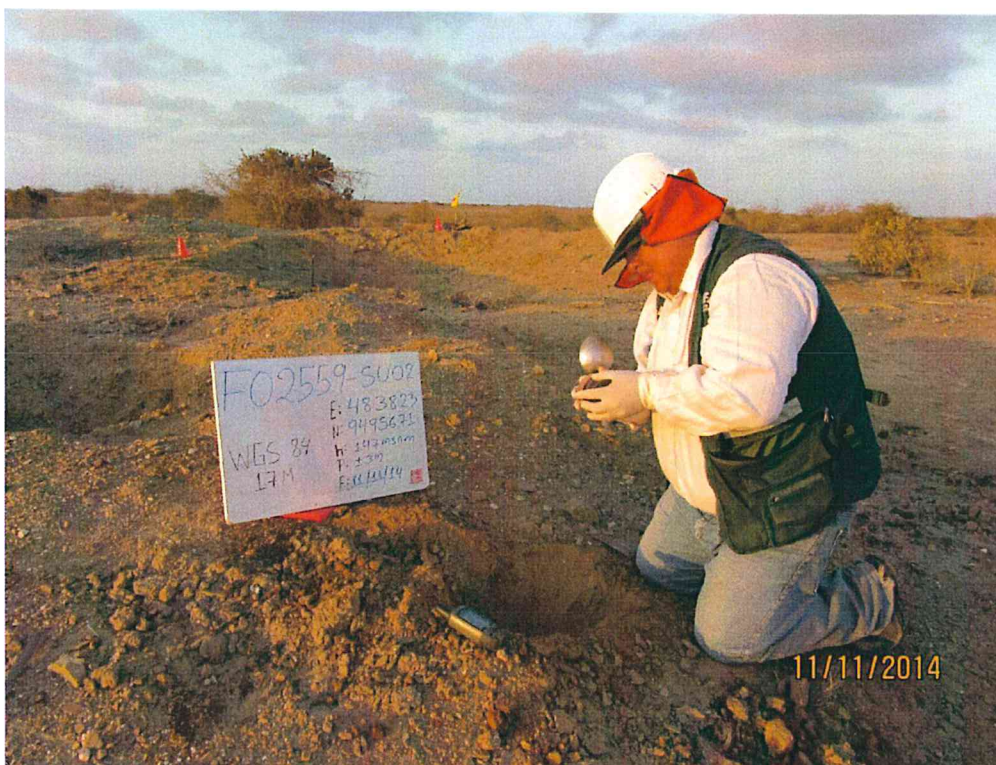
| Matriz | Código de muestra | Parámetros analizados | Resultado | Unidad | ECA o norma referencial | % que se encuentra por encima del ECA o norma referencial | Laboratorio | Número de informe de ensayo de laboratorio |
|---|---|---|---|---|---|---|---|---|
| Suelo | F02559-SU02 | FH F2 (C10-C28) | 3 241 | mg/kg | 1 200 | 170,08 % | Environment al Testing Laboratory S.A.C. | N° 142830 |

Fotografía N° 4. Toma de muestra de suelo en el punto F02559-SU02, ubicado a 12 m aproximadamente al sur del pozo T1721.

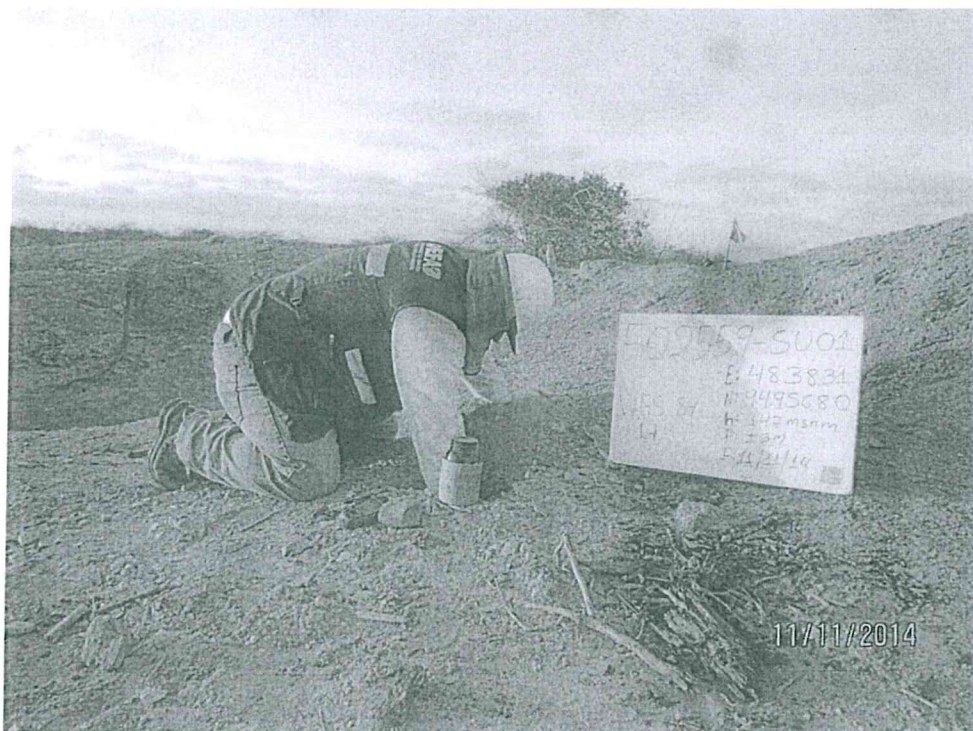
Fotografía N° 1. Toma de muestra de suelo en el punto F02559-SU01, ubicado a 4,8 m aproximadamente al este del pozo T1721

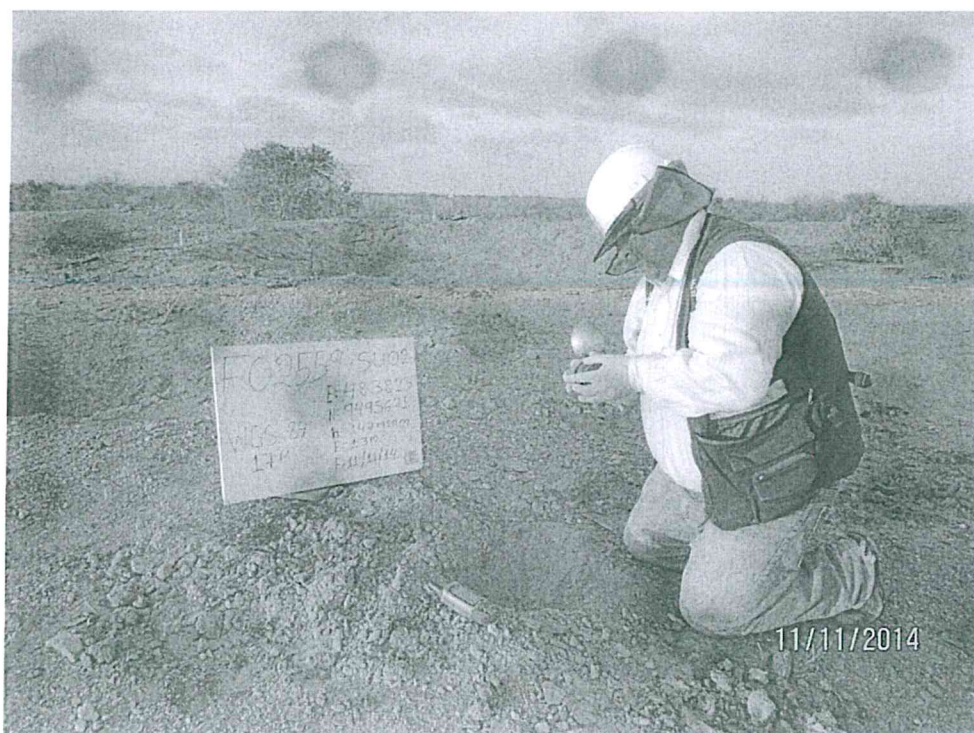
Fotografía N° 2. Toma de muestra de suelo en el punto F02559-SU02, ubicado a 12 m aproximadamente al sur del pozo T1721
