**INFORME N° 229-2015-OEFA/DE-SDCA-CIPASH**

**ASUNTO :** Identificación de pasivo ambiental del subsector hidrocarburos con código de Ficha OEFA F01582, ubicado en el Lote VII/VI (ex Lote VI), en el distrito de Lobitos de la provincia Talara del departamento de Piura.

### **III. IDENTIFICACIÓN DE PASIVO AMBIENTAL DEL SUBSECTOR HIDROCARBUROS CON CÓDIGO DE FICHA OEFA F01582**

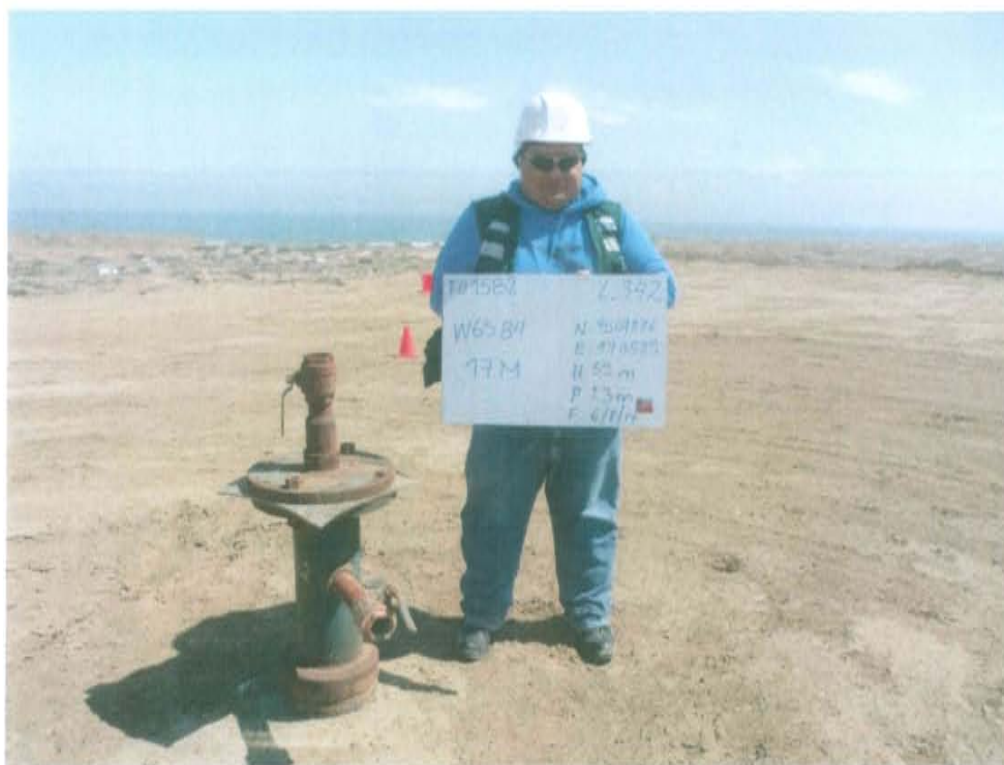
14. Durante la evaluación in situ realizada por el OEFA el 06 de agosto de 2014, se ubicó un pozo inactivo mal abandonado sobre un terreno habilitado (tipo terraplén) y cuenta con acceso vehicular. Se observó el cabezal del pozo que sobresale 1 m del nivel de la superficie del suelo y estuvo compuesta por una brida de 15 pulgadas con dos (02) válvulas de reducción de 2,5 pulgadas de diámetro cada uno, estas válvulas presenta signos de corrosión que posiblemente no aseguren hermetismo. No se visualizó afloramiento superficial de líquidos; sin embargo, se percibió emisiones gaseosas fugitivas provenientes del pozo (ver anexos 1, 2 y 3).

Fotografía N° 1. Se observa el cabezal del pozo compuesto por una brida y dos (02) válvulas de reducción de donde emanan emisiones gaseosas.

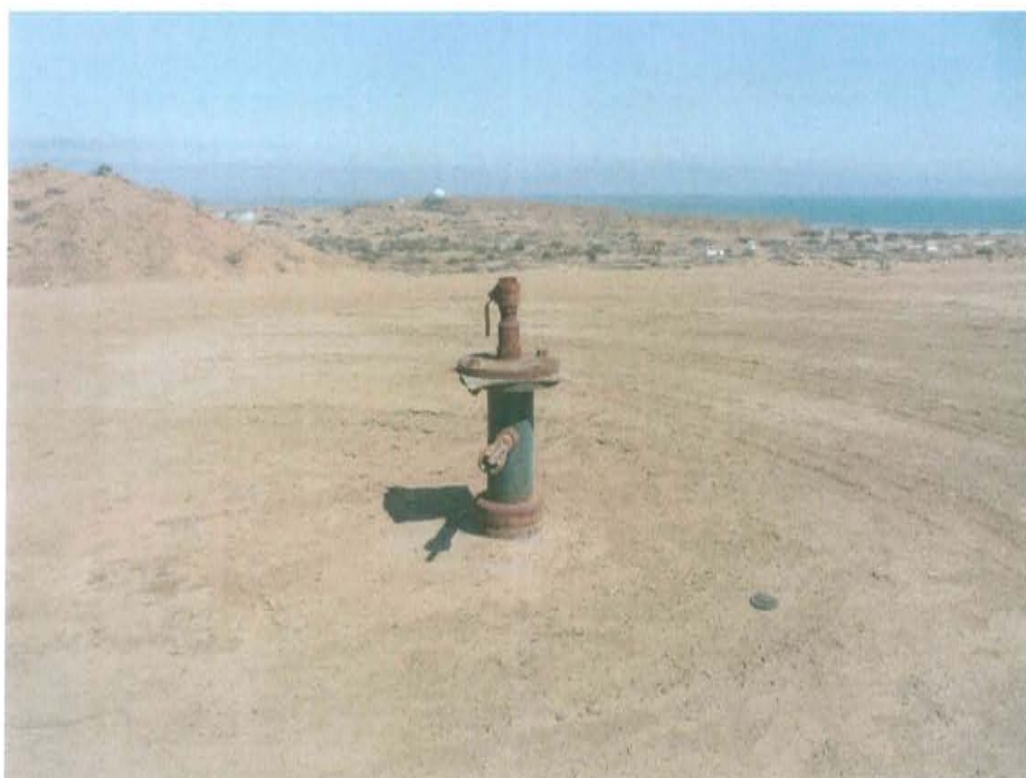
Fotografía N° 2. Vista panorámica de la ubicación del Pozo L\_342, presenta un paisaje de colinas bajas ligeramente disectadas con pendiente predominante entre el 20% y 30%.

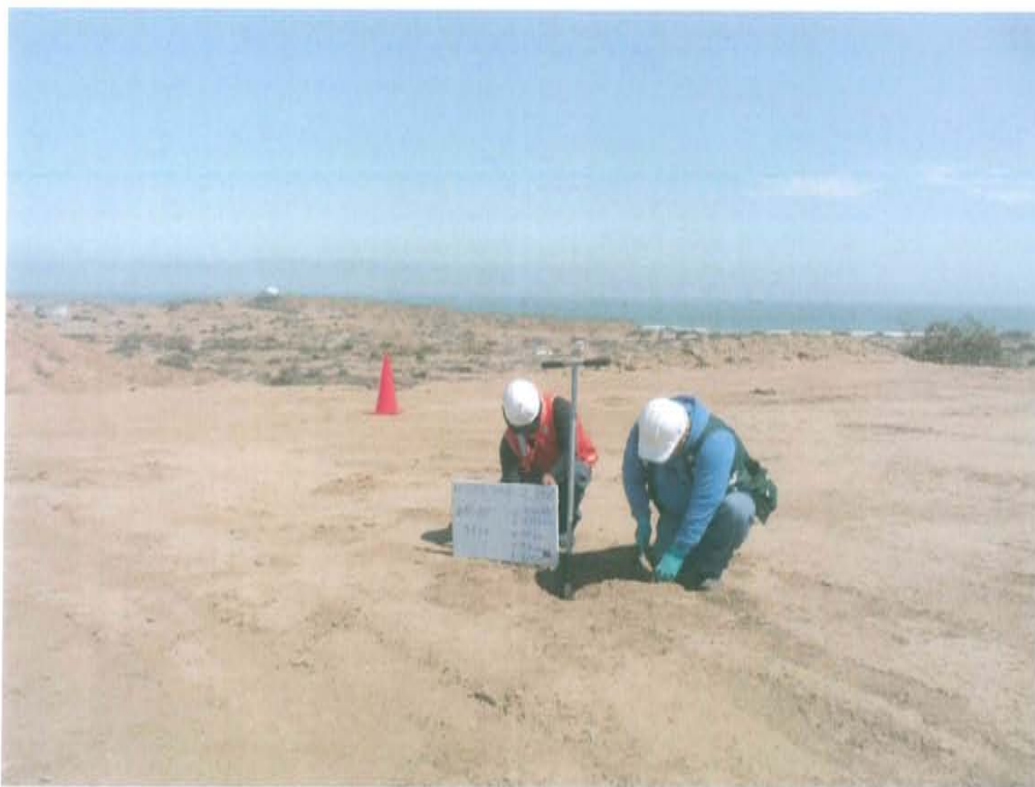
Fotografía N° 3. Toma de muestra de suelo en el punto F01582-SU02, ubicado a 5 m aproximadamente, al noreste del Pozo L\_342.

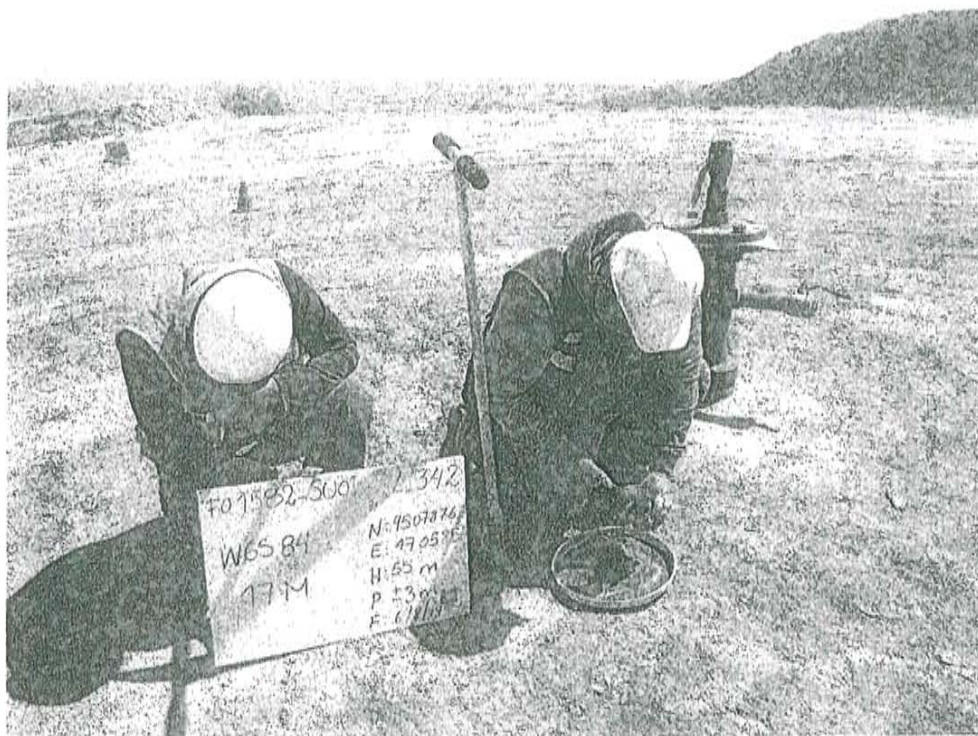
Fotografía N° 1. Toma de muestra de suelo en el punto F01582-SU01, ubicado a 1,3 m aproximadamente, al suroeste del Pozo L\_342.

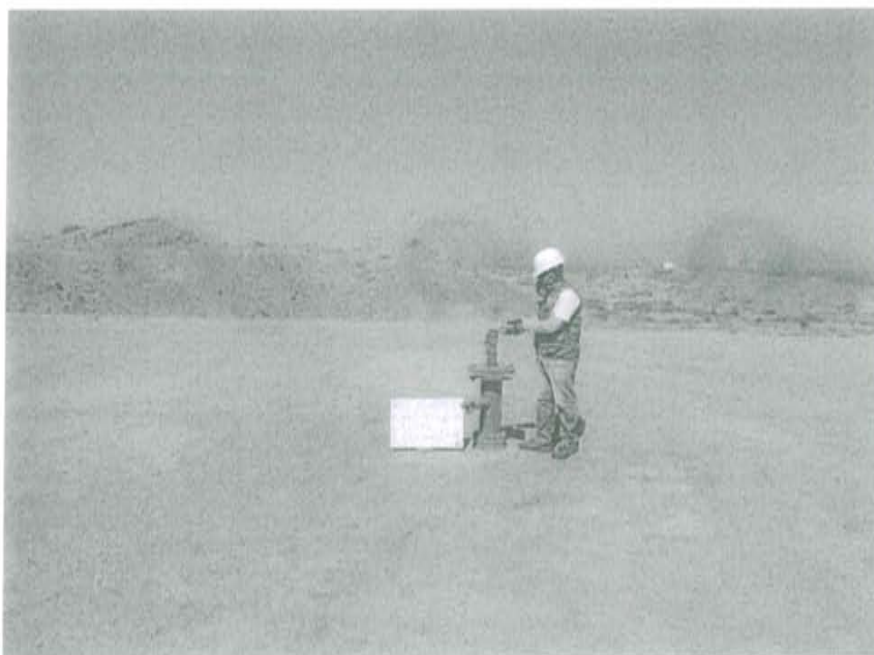
Fotografía N° 1. Medición en el punto F01582-EM01, ubicado en la boca del pozo.

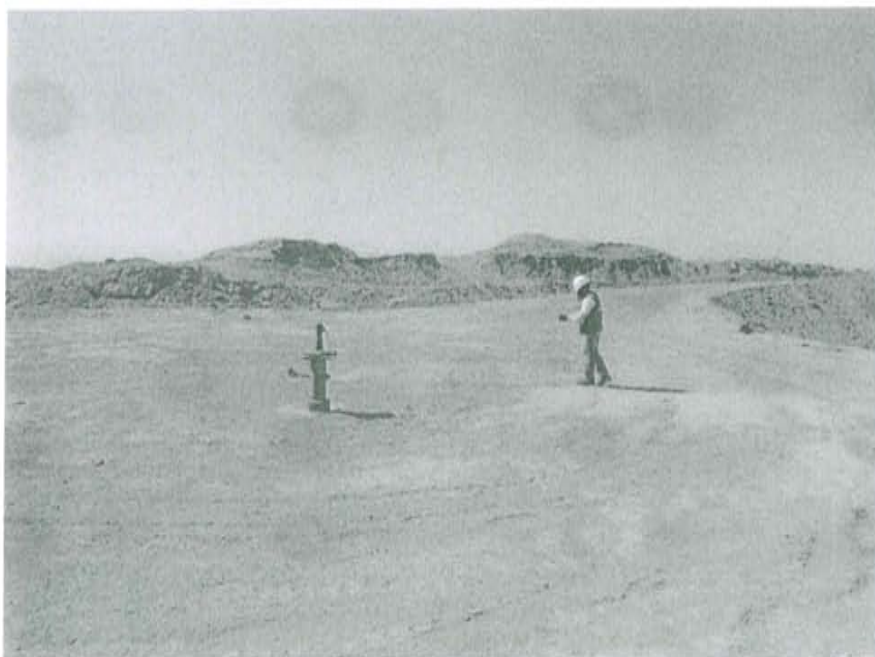
Fotografía N° 2. Mediciones en F01582-VA01, recorrido en el área circundante alrededor del pozo.

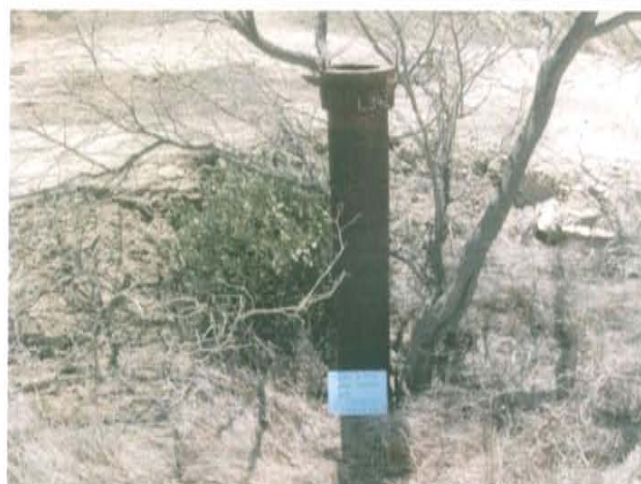
**3. REGISTRO FOTOGRÁFICO**

En la plataforma del pozo ATA L\_342 no se observó suelos impregnados con hidrocarburos a nivel de superficie, no se observaron poblaciones cercanas, no existen vías de acceso hacia el pozo. Las especies vegetales identificadas fueron Algarrobo, Espino, Zapote, Gramíneas y otras.
