INFORME N° 0424 - 2015-OEFA/DE-SDCA-CIPASH

**ASUNTO** : Identificación de pasivo ambiental del subsector hidrocarburos con código de Ficha OEFA F02098, ubicado en el Lote VII/VI (ex Lote VII), en el distrito La Brea Negritos de la provincia Talara del departamento de Piura.

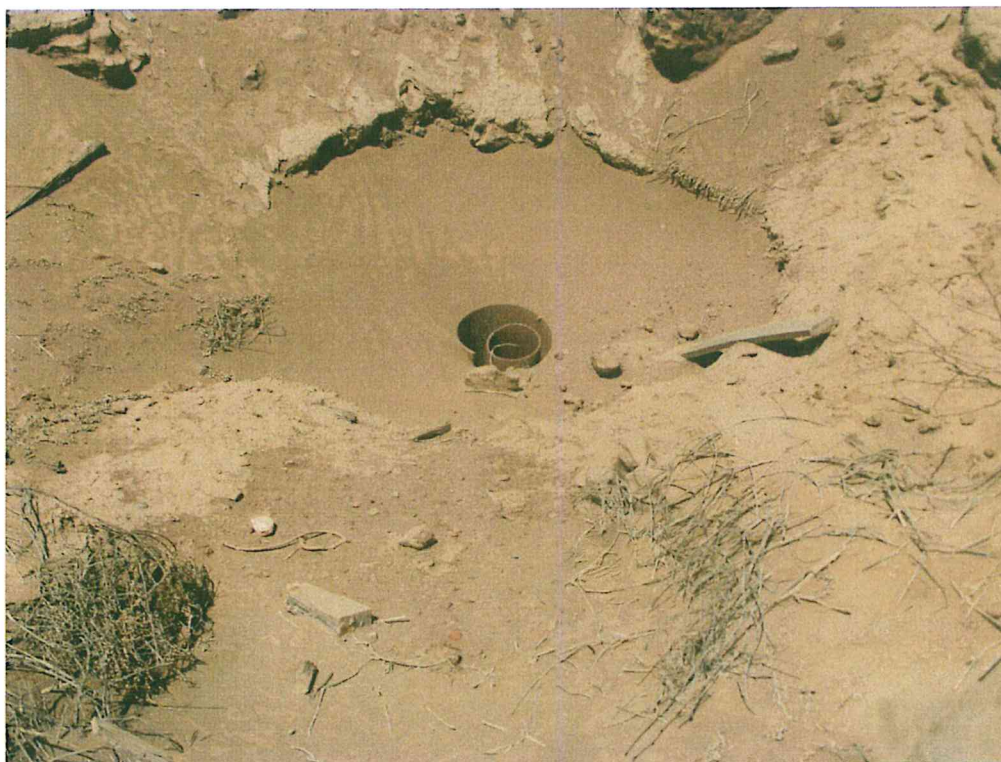
Fotografía N° 1. Pozo T1578 ubicado dentro de un hoyo de sección circular de 1,5m de profundidad con conductora y tubería de producción al ras del suelo.

14. Durante la evaluación in situ realizada por el OEFA el 12 de setiembre del 2014 se constató un pozo inactivo, que no se encontró cercado ni señalizado, ubicado dentro de un hoyo de sección circular de 1,5 m de profundidad, cubierto parcialmente con arena eólica. El pozo presentaba una conductora cortada al ras del suelo de 15 plg de diámetro, conteniendo el *casing* de menor diámetro de 8 plg aproximadamente, ambos en estado de corrosión, no se observó cabezal, tampoco ningún elemento de cierre que garanticen su hermetismo y con movimiento al simple contacto, por lo que se consideraron abiertos y expuestos al ambiente. Se percibió fluido interno, emisiones gaseosas y en la parte superior del hoyo en toda la circunferencia, se observó restos de madera y pequeños montículos de arena que corresponden a suelos con hidrocarburos. (ver anexos 1,2 y 3).

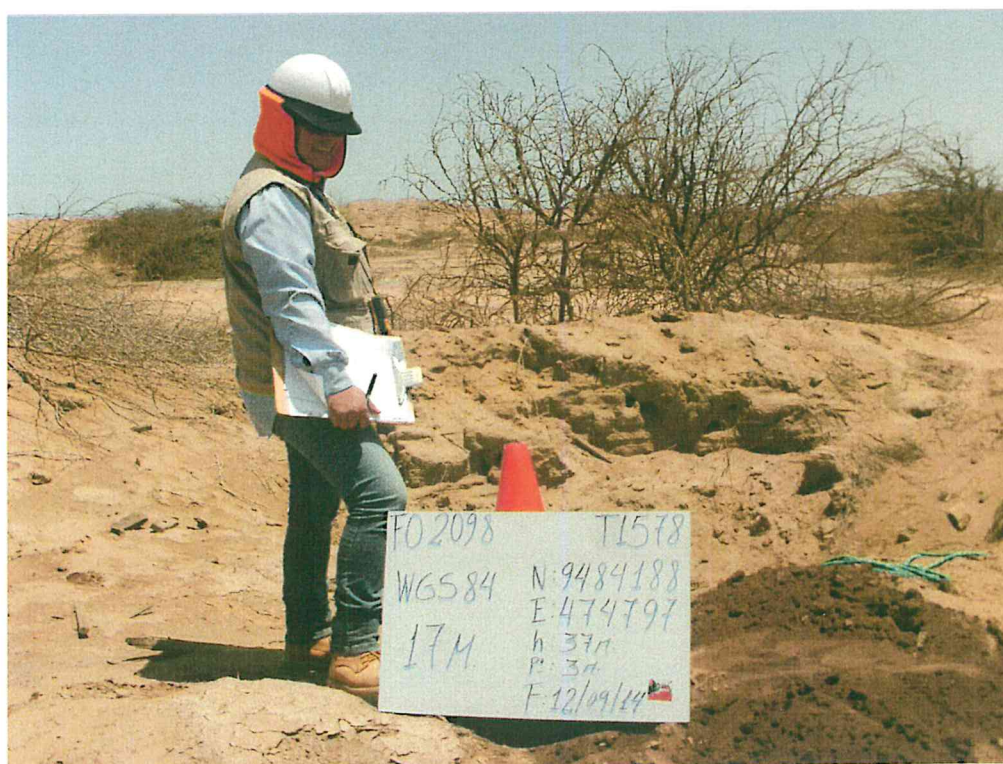
Fotografía N° 2. En la parte superior del hoyo en toda la circunsferencia se observa montículos con suelos con hidrocarburos.

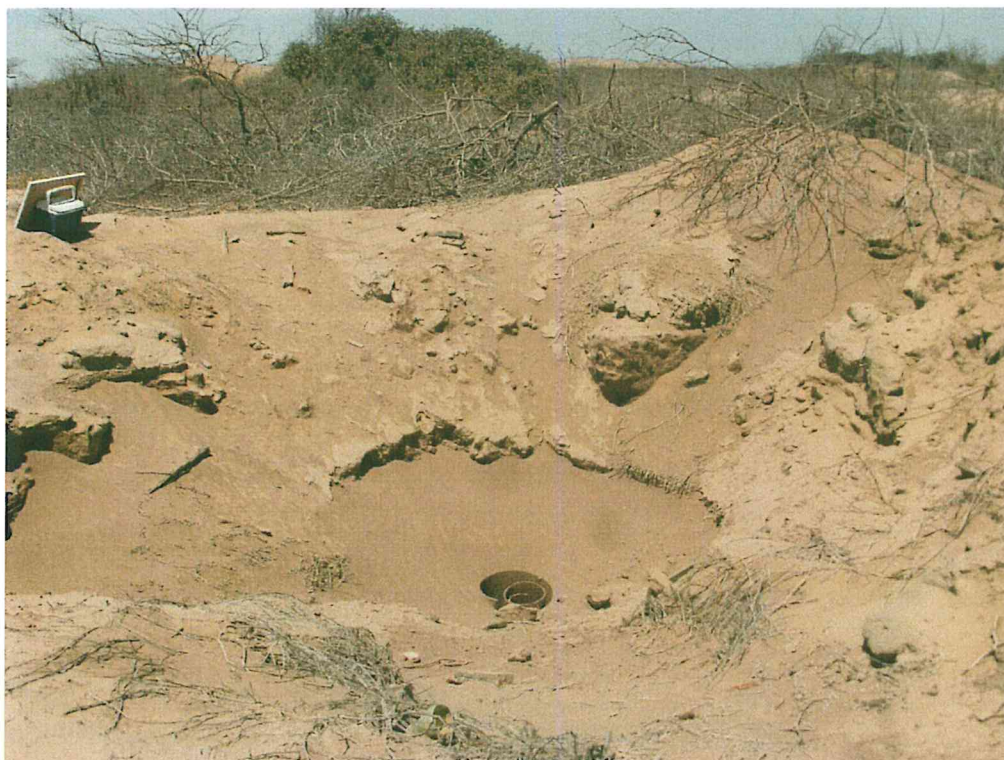
Fotografía N° 3. Pozo sin cabezal abierto al ambiente sin elementos de cierre que garantice su hermetismo, con fluido interno y emisión de gas.

26. Los resultados obtenidos en boca de pozo (F02098-EM01) muestran la presencia de COVs y que el Límite Inferior de Explosividad (LEL) alcanza valores de hasta 100%, evidenciando que las emisiones gaseosas fugitivas provenientes del pozo están compuestas por una mezcla de gases con características inflamables; las emisiones gaseosas fugitivas provenientes de este pozo podrían estar generando un aporte de metano al ambiente contribuyendo así con el efecto invernadero. Las concentraciones de H<sub>2</sub>S, no son consideradas relevantes en esta composición de gases pues fueron mínimas.

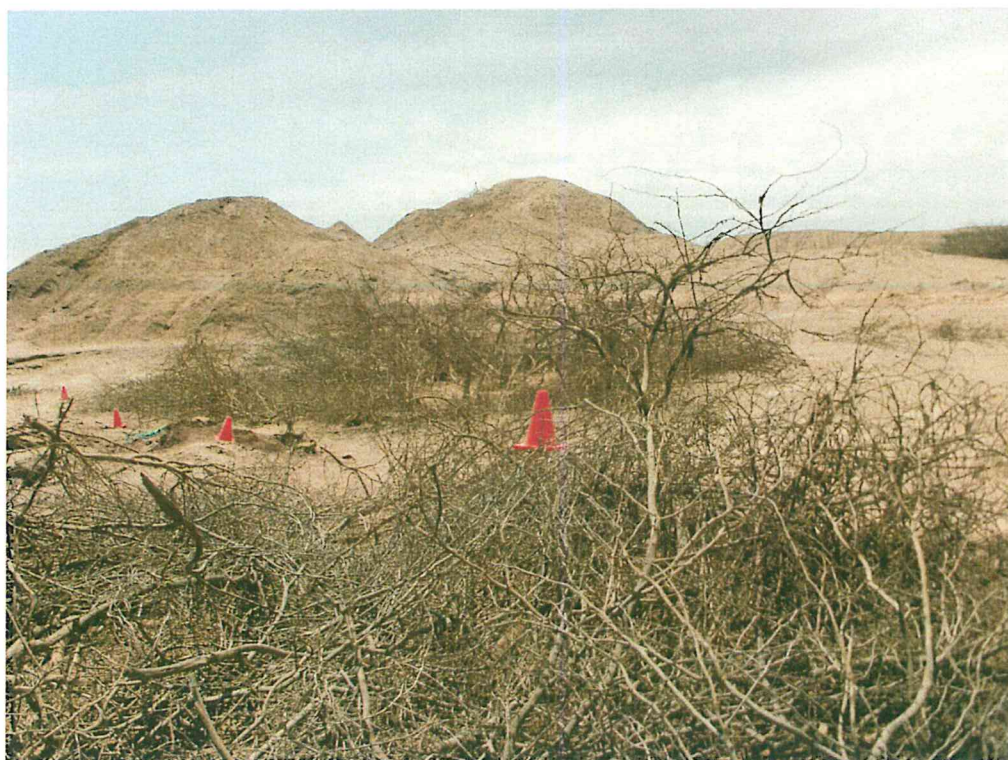
Fotografía N° 4. El pozo no presenta acceso vehicular ni terraplén, asimismo, la vegetación esta representado por especies del matorral seco espinoso.

13. El pozo se encuentra a 37 m.s.n.m. en una zona que no cuenta con acceso vehicular ni con terraplén, dentro de un hoyo de sección circular y afectada por la erosión eólica, además la superficie del suelo es poco consolidado debido a que está formado principalmente por arena y limo. Asimismo, la vegetación que se observa en todo el contorno de la excavación corresponde al matorral seco espinoso una de las formaciones típicas del bosque seco. No se observa cursos de agua activos en los alrededores, ni viviendas cercanas.

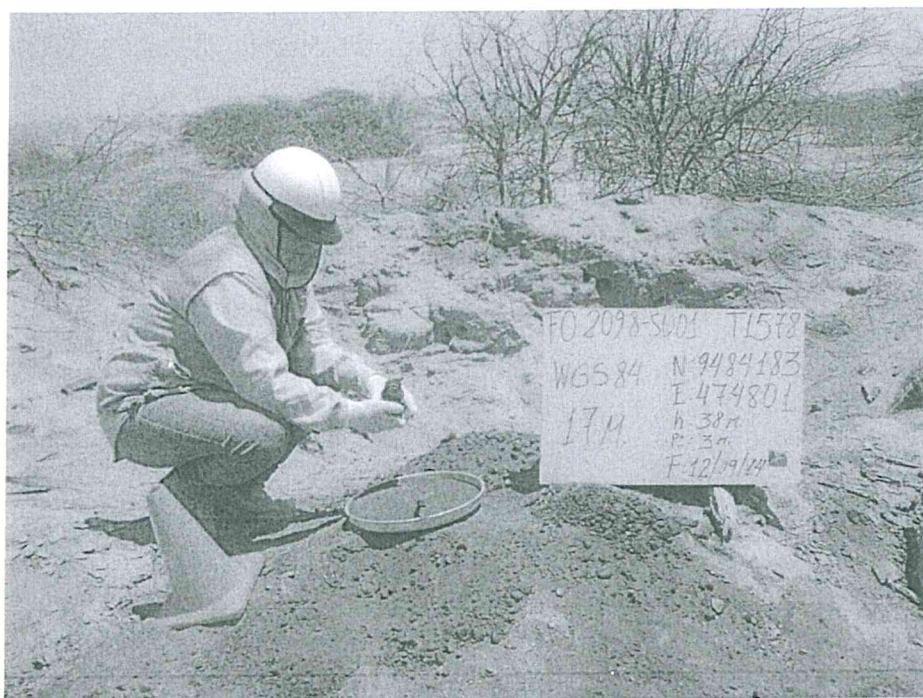
Fotografía N° 1. Toma de muestra de suelo en el punto F02098-SU01, ubicado a 4,5 m aproximadamente del Pozo T1578.

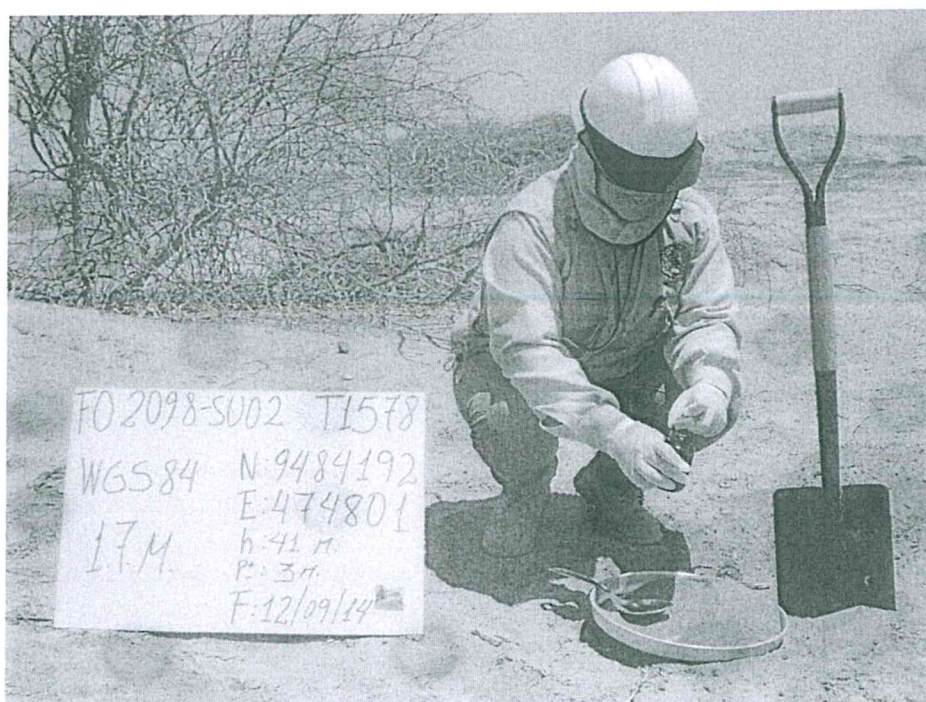
Fotografía N° 2. Toma de muestra de suelo en el punto F02098-SU01, ubicado a 8 m aproximadamente del Pozo T1578.

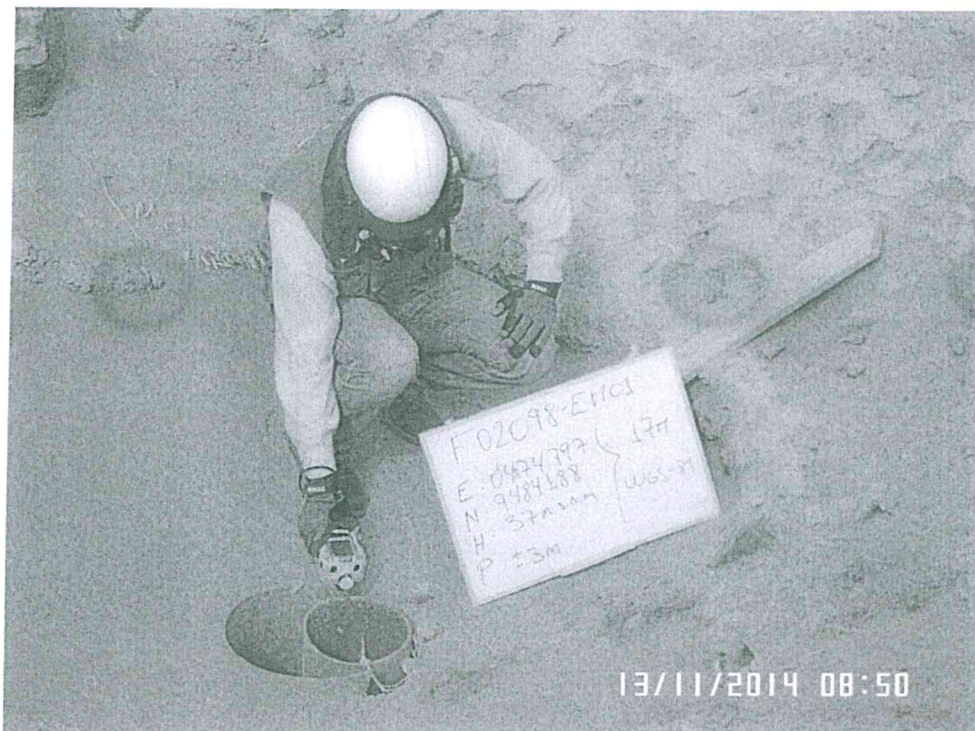
Fotografía N° 1. Medición en el punto F02098-EM01, ubicado en la boca del pozo.

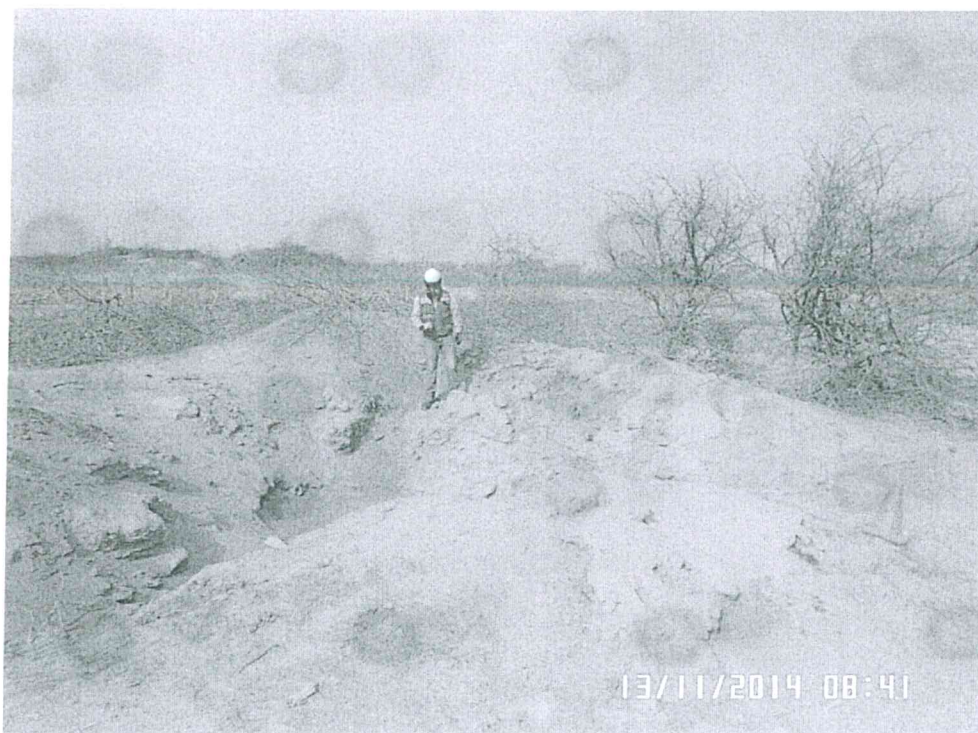
Fotografía N° 2. Mediciones en F02098-VA01, recorrido en el área circundante alrededor del pozo.

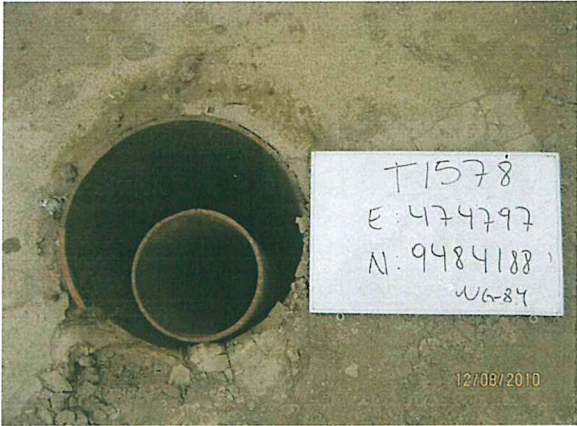
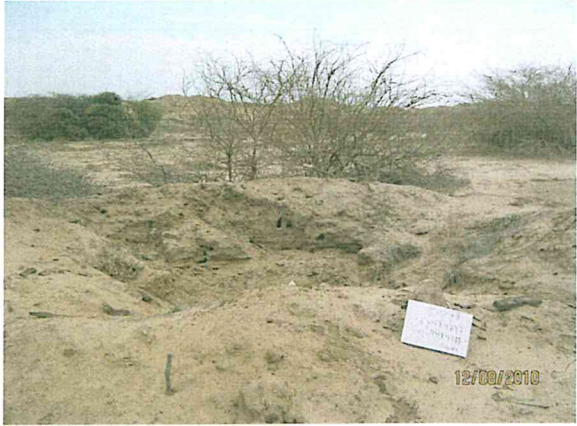
| Pozo ATA, con casing corroído y cortado, con signos de fluido en el fondo, cantina destruida y restos de madera, vegetación seca en la zona. | | | |
| Inadecuado Abandono de Pozo | | | |
