**INFORME N° 650 - 2014-OEFA/DE-SDCA-CIPASH**

**ASUNTO** : Identificación de pasivo ambiental del subsector hidrocarburos con código de Ficha OEFA F00890, ubicado en el Lote I, en el distrito de La Brea de la provincia Talara del departamento de Piura.

### III. IDENTIFICACIÓN DE PASIVO AMBIENTAL DEL SUBSECTOR HIDROCARBUROS CON CÓDIGO DE FICHA OEFA F00890

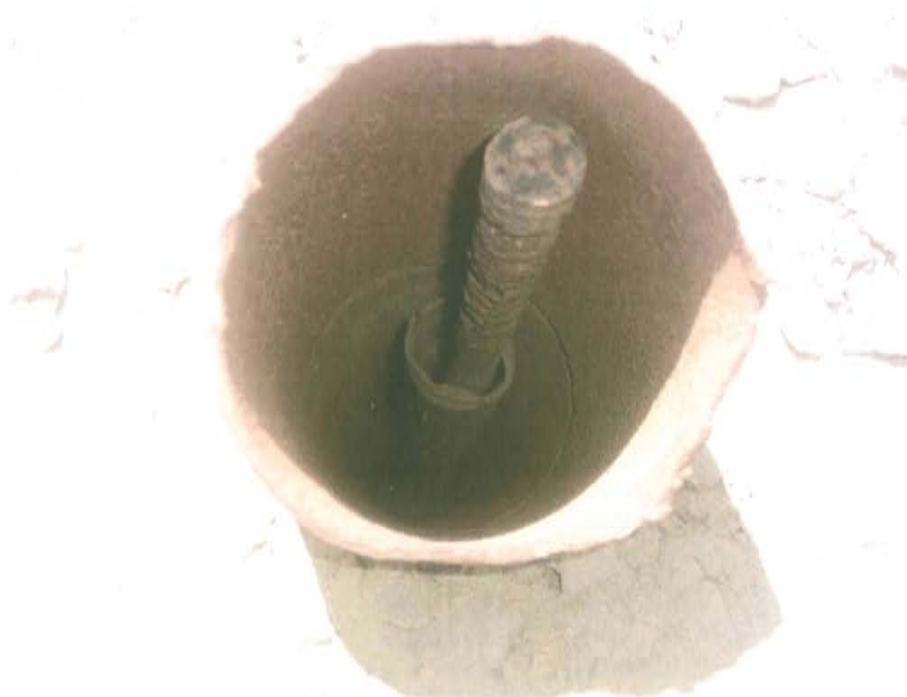
15. Durante la evaluación in situ realizada por el OEFA el 26 de abril de 2014, se observó un pozo inactivo dentro de un hoyo, el cual no cuenta con cabezal ni válvulas, presenta casing de aproximadamente 5 pulgadas de diámetro que sobresale 0,13 m aproximadamente sobre el nivel de la superficie del suelo; el cual se encuentra abierto y dentro de él se observó una varilla; asimismo, se percibió organolépticamente olores característicos a hidrocarburos producto de las emisiones gaseosas provenientes del pozo, así como restos de madera y concreto en los alrededores del pozo (ver anexos 1, 2 y 3).

Fotografía N° 1. Pozo T\_682, presenta casing abierto, del cual se percibe emisiones gaseosas.

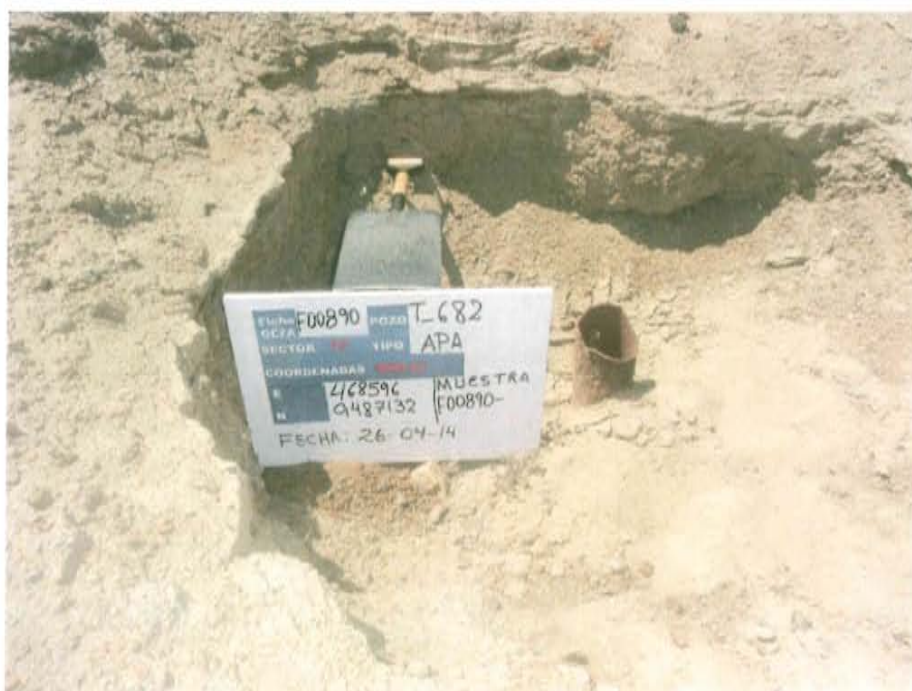
17. En ese sentido, de la revisión de los antecedentes y las observaciones en campo se tiene que el pozo se encuentra mal abandonado, toda vez que no se encuentra herméticamente cerrado ni en condiciones seguras para el abandono, conforme se establece en el Decreto Supremo N° 032-2004-EM - Reglamento de las Actividades de Exploración y Explotación de Hidrocarburos<sup>6</sup>. Además de presentar suelo contaminado con hidrocarburos.

Fotografía N° 2. El casing sobresale 0,13 m sobre el nivel del suelo y se encuentra dentro de un hoyo.

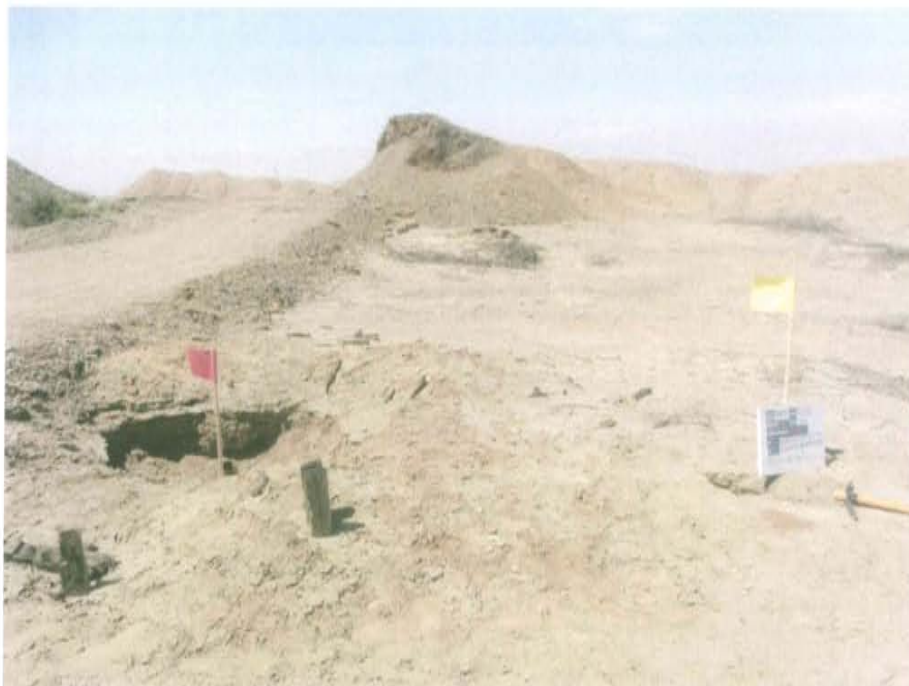
22. Los resultados obtenidos del análisis en laboratorio evidencian la presencia de suelo contaminado con hidrocarburos, dado que la concentración correspondiente a la Fracción

de hidrocarburos F3 de la muestra F00890-SU02 supera el ECA para suelo de uso agrícola.

Fotografía N° 3. Punto de muestreo de suelo F00890-SU02 (bandera amarilla), ubicado a 4 m aproximadamente del Pozo T\_682.

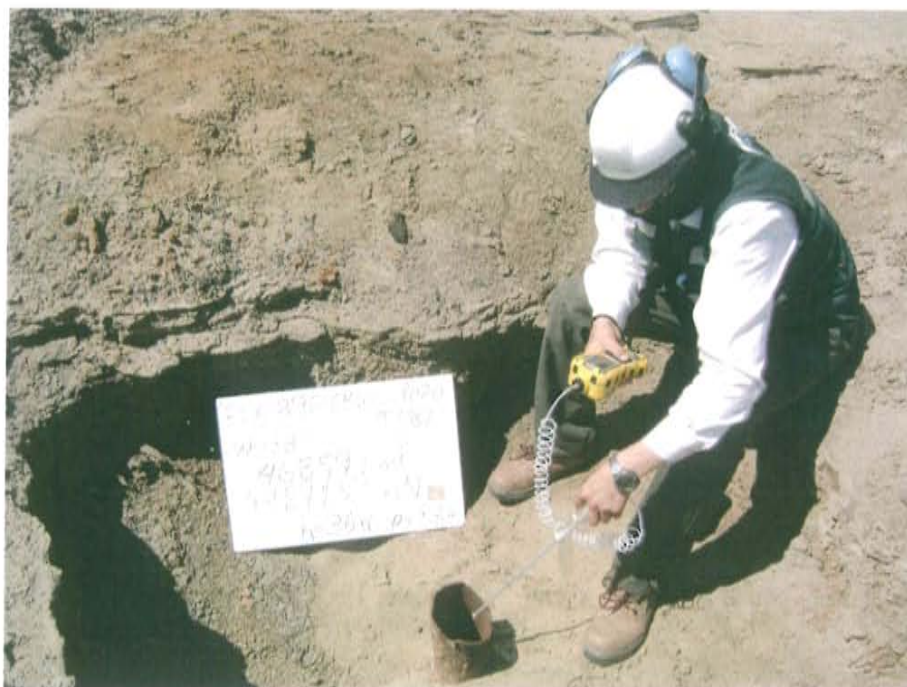
28. Los resultados obtenidos en boca de pozo (F00896-EM03) muestran la presencia de COVs y se obtienen valores para el Límite Inferior de Explosividad (LEL) de hasta 100%, evidenciando que las emisiones gaseosas fugitivas provenientes del pozo están compuestas por gases con características combustibles y que bajo ciertas condiciones podrían generar una zona inflamable en boca de pozo. Las concentraciones de H<sub>2</sub>S, no son consideradas relevantes en esta composición de gases pues no fueron detectadas.

Fotografía N° 4. Medición de las emisiones gaseosas fugitivas en boca del Pozo T\_682.

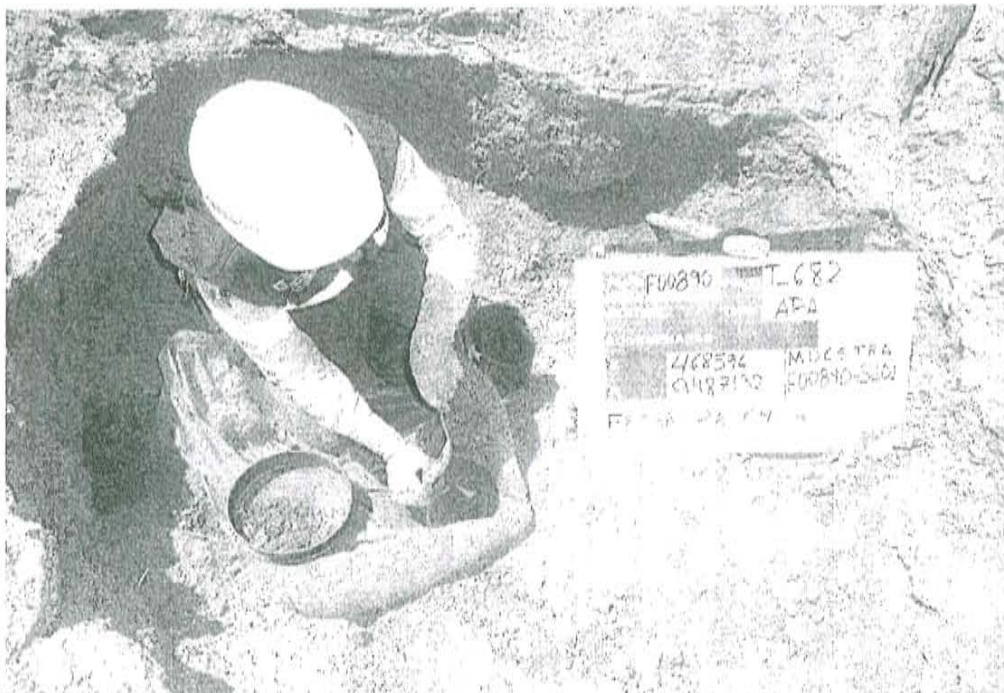
Fotografía N° 1. Toma de muestra de suelo en el punto F00890-SU01, ubicado a 0,9 m de distancia del Casing, Pozo T\_682.

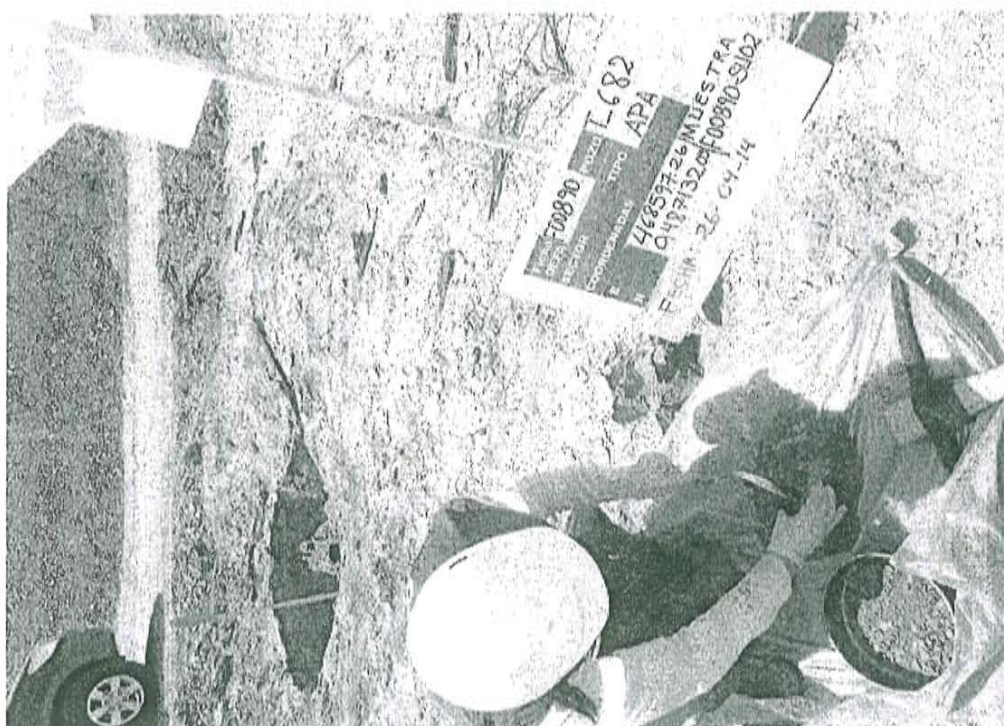
Fotografía N° 2. Toma de muestra de suelo en el punto F00890-SU02, ubicado a 4 m de distancia del Casing, Pozo T\_682.

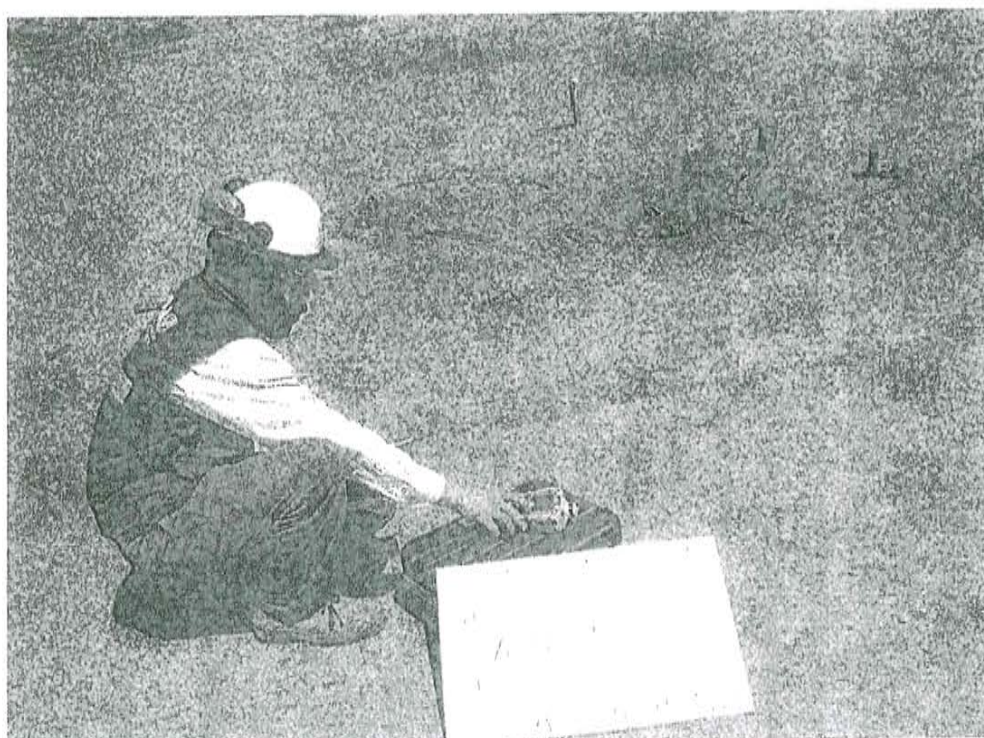
29. Los resultados obtenidos en los alrededores a la ubicación del pozo muestran que no se detectó presencia de COVs, ni H<sub>2</sub>S; asimismo, los valores para el Límite Inferior de Explosividad (LEL) fueron de 0% y los niveles de oxígeno en esta área fueron los normales (20,9%), por lo que dichos valores no son significativos en comparación con las mediciones obtenidas en boca de pozo.

Fotografía N° 2. Medición en el punto F00896-EM02, ubicado a 6 m del Pozo T682 a sotavento

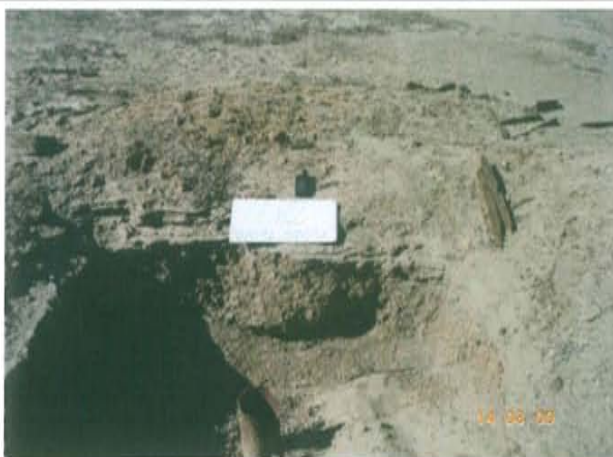
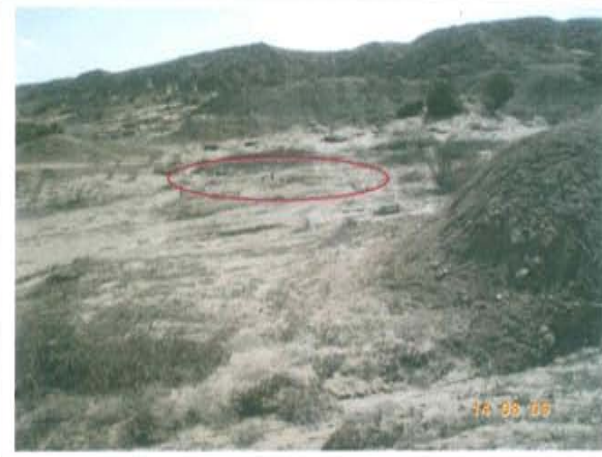
**3. REGISTRO FOTOGRÁFICO**

Pozo abandonado con tubería cortada. Se observó aproximadamente 8 m<sup>2</sup> de suelo impactado con hidrocarburos en los alrededores del pozo. Asimismo, se evidenció restos de madera y concreto dispersos en la plataforma, no se constató viviendas asentadas. Zona desértica con presencia de vegetación en el área de influencia directa como el algarrobo, espinos y arbustos.

Inadecuado abandono de pozo.
