**INFORME N° 564 - 2015-OEFA/DE-SDCA-CIPASH**

**ASUNTO** : Identificación de pasivo ambiental del subsector hidrocarburos con código de Ficha OEFA F01576, ubicado en el Lote VII/VI (ex Lote VII), en el distrito La Brea de la provincia Talara del departamento de Piura.

### III. IDENTIFICACIÓN DE PASIVO AMBIENTAL DEL SUBSECTOR HIDROCARBUROS CON CÓDIGO DE FICHA OEFA F01576

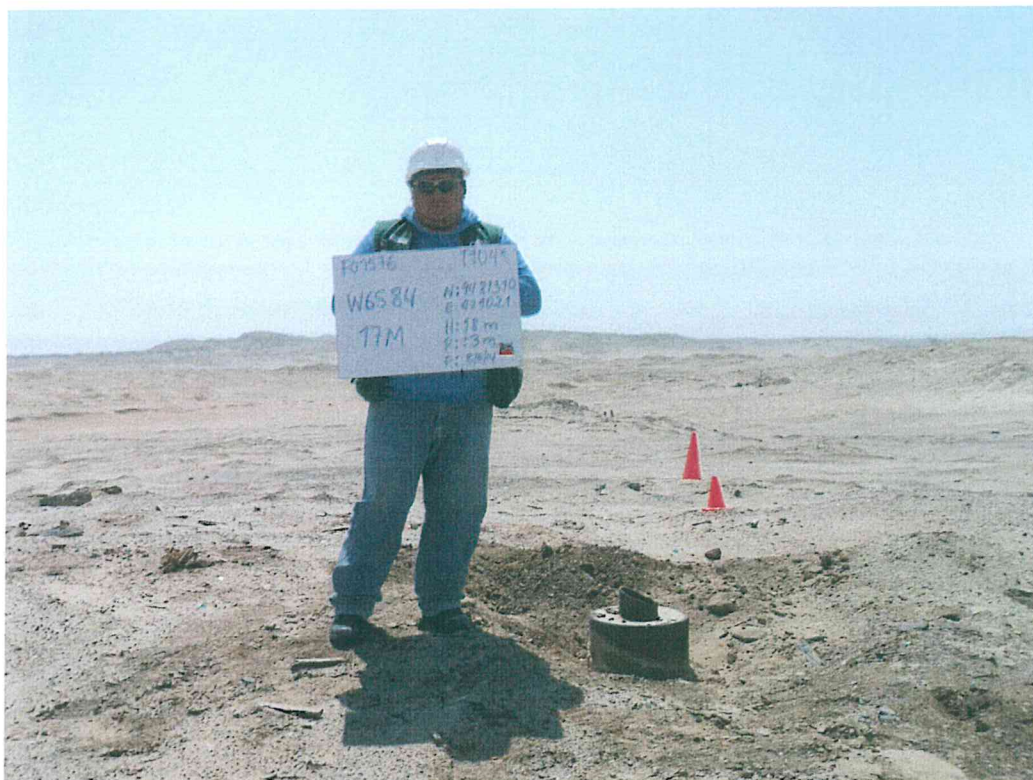
15. Durante la evaluación *in situ* realizada por el OEFA el 08 de agosto de 2014, se ubicó un pozo inactivo sobre un terreno no habilitado sin acceso vehicular, de lo cual presenta dos (2) casing concéntricos cementados en la sección anular donde el casing interior se

encuentra cortada en forma diagonal y abierta al ambiente; por lo que no presenta las condiciones necesarias que aseguren su hermetismo. No se percibió emisiones gaseosas provenientes del pozo, ni se visualizó afloramiento superficial de líquidos (ver anexos 1 y 2).

Fotografía N° 1. Se observa 2 casing concéntricos ambos cementadas en la sección anular donde el casing interior se encuentra abierto al ambiente.

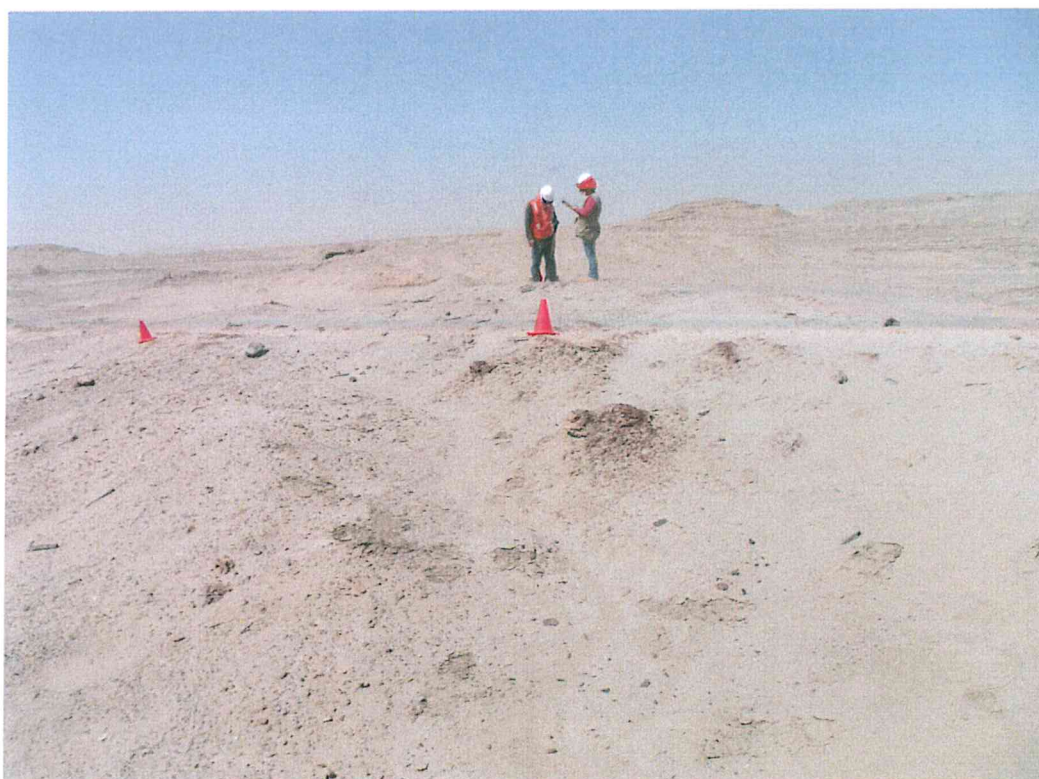
14. El área evaluada donde se ubica el pozo, se caracteriza por su relieve llano y árido, con amplios sectores cubiertos por un manto de arenas eólicas, además presenta escasa vegetación de la zona. No se observa viviendas cercanas, paisaje natural con ausencia de actividades extractivas de hidrocarburos.

Fotografía N° 2. Vista panorámica de la ubicación del Pozo T1041, se caracteriza por presentar relieve llano y árido, con amplios sectores cubiertos por un manto de arenas eólicas.

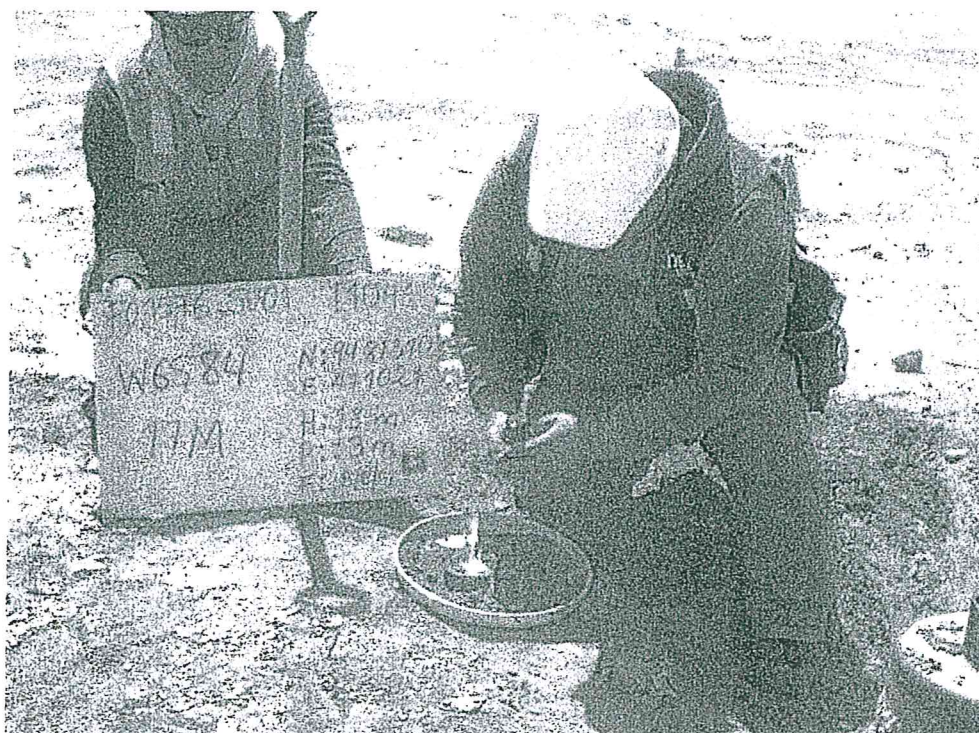
| Matriz | Código del punto de muestreo | Parámetros analizados | Descripción | WGS 84 ZONA 17M | |
|---|---|---|---|---|---|
| Suelo | F01576-SU01 | FH F1 (C <sub>6</sub> -C <sub>10</sub> )*<br>FH F2 (C <sub>10</sub> -C <sub>28</sub> )<br>FH F3 (C <sub>28</sub> -C <sub>40</sub> ) | La muestra de suelo se tomó al noroeste del casing a una distancia de 0,5 m y a una profundidad de 0,3 m de la superficie del suelo, la textura del suelo es arenosa. | 471021 | 9481310 |

Fotografía N° 1. Toma de muestra de suelo en el punto F01576-SU01, ubicado a 0,5 m aproximadamente, al noroeste del Pozo T1041.

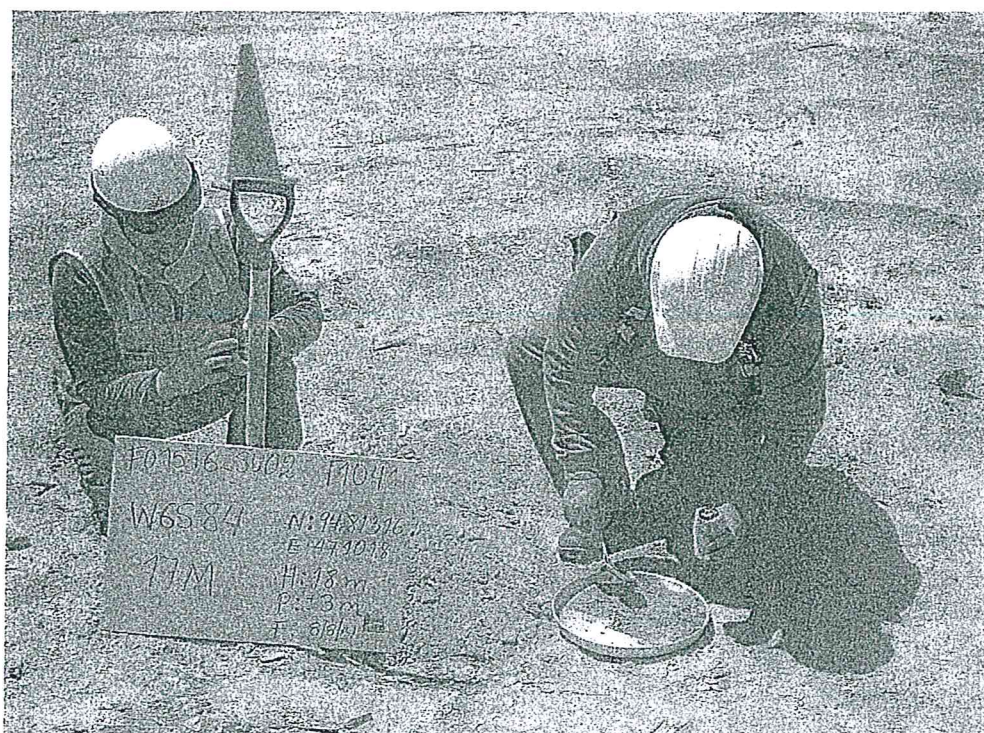
| Matriz | Código del punto de muestreo | Parámetros analizados | Descripción | WGS 84 ZONA 17M | |
|---|---|---|---|---|---|
| Suelo | F01576-SU02 | FH F1 (C <sub>6</sub> -C <sub>10</sub> )*<br>FH F2 (C <sub>10</sub> -C <sub>28</sub> )<br>FH F3 (C <sub>28</sub> -C <sub>40</sub> ) | La muestra de suelo se tomó al norte del casing a una distancia de 6 m. y a una profundidad de 0,3 m de la superficie del suelo, la textura del suelo es arenosa y cuenta con material de relleno. | 471018 | 9481316 |

Fotografía N° 2. Toma de muestra de suelo en el punto F01576-SU02, ubicado a 6 m aproximadamente, al norte del Pozo T1041.

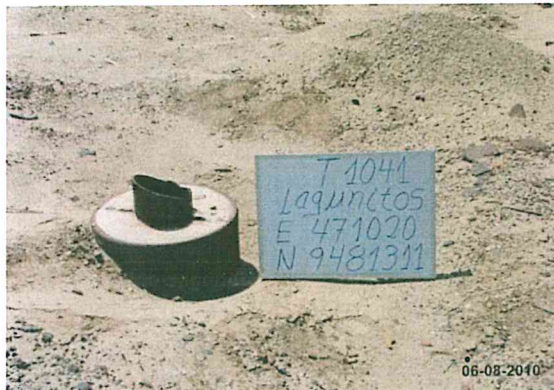
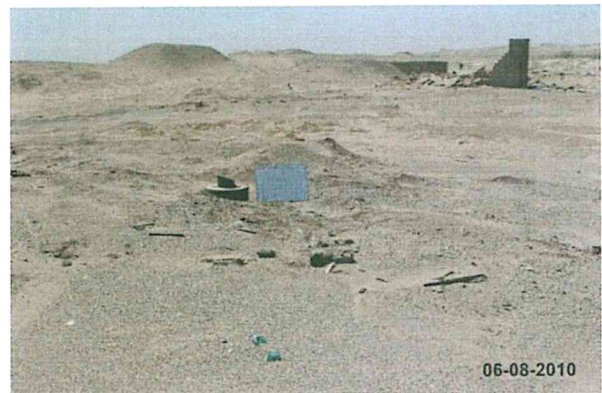
**3. REGISTRO FOTOGRÁFICO**

Inadecuado abandono del pozo
