**INFORME N° 211 - 2015-OEFA/DE-SDCA-CIPASH**

**ASUNTO** : Identificación de pasivo ambiental del subsector hidrocarburos con  
código de Ficha OEFA F02162, ubicado en el Lote VII/VI (ex Lote VII),  
en el distrito La Brea de la provincia Talara del departamento de Piura.

1. El presente Informe tiene por objeto comunicar que el pozo mal abandonado (con código PERUPETRO T\_334) y el suelo contaminado circundante a él, constituyen un pasivo ambiental del subsector hidrocarburos, identificado con código de Ficha OEFA F02162. Este pasivo ambiental se encuentra ubicado en el Lote VII/VI (ex Lote VII), en el distrito La Brea de la provincia Talara del departamento de Piura, el cual fue verificado en campo el 16 de septiembre de 2014.

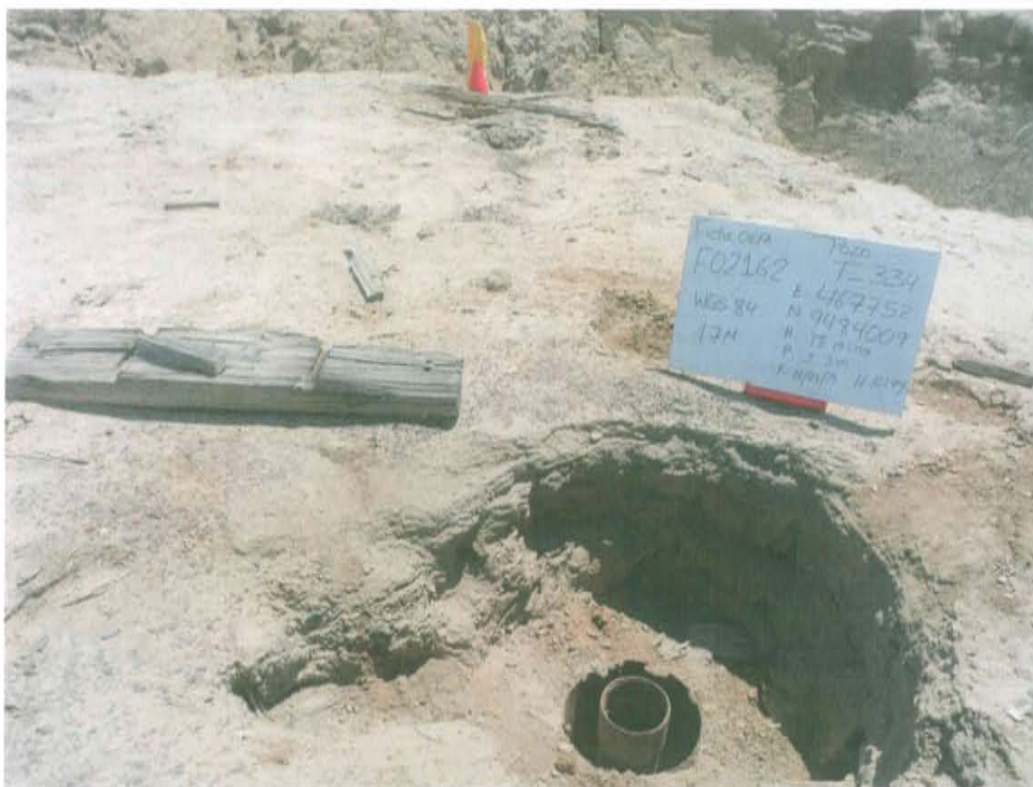
Fotografía N° 1. Se observa dos casing concéntricos que se encuentran abiertos al ambiente.

16. En ese sentido, de la revisión de los antecedentes y las observaciones en campo se tiene que el pozo se encuentra mal abandonado, toda vez que no se encuentra herméticamente cerrado ni en condiciones seguras para el abandono, conforme se establece en el Decreto Supremo N° 032-2004-EM - Reglamento de las Actividades de Exploración y Explotación de Hidrocarburos<sup>6</sup>. Además de presentar suelo contaminado con hidrocarburos en el área circundante al pozo.

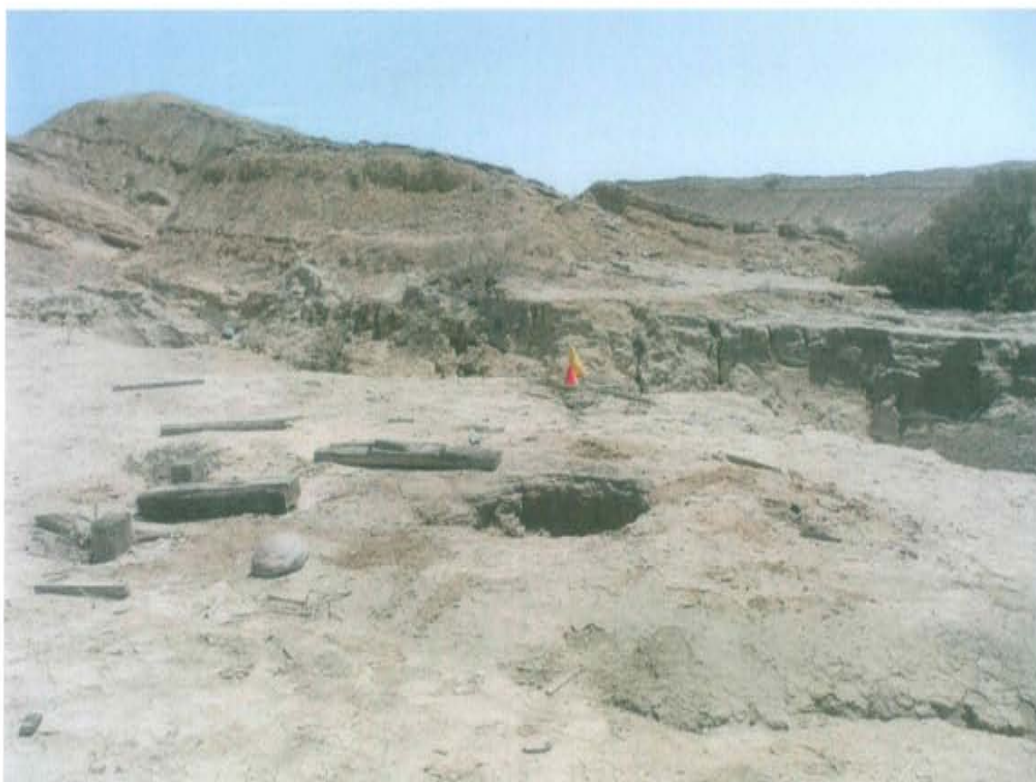
Fotografía N° 2. Vista panorámica de la ubicación del Pozo T\_334, se caracteriza por presentar topografía accidentada con suelos inestables, presencia de cárcavas pronunciadas y además se visualiza restos de maderas en el área.

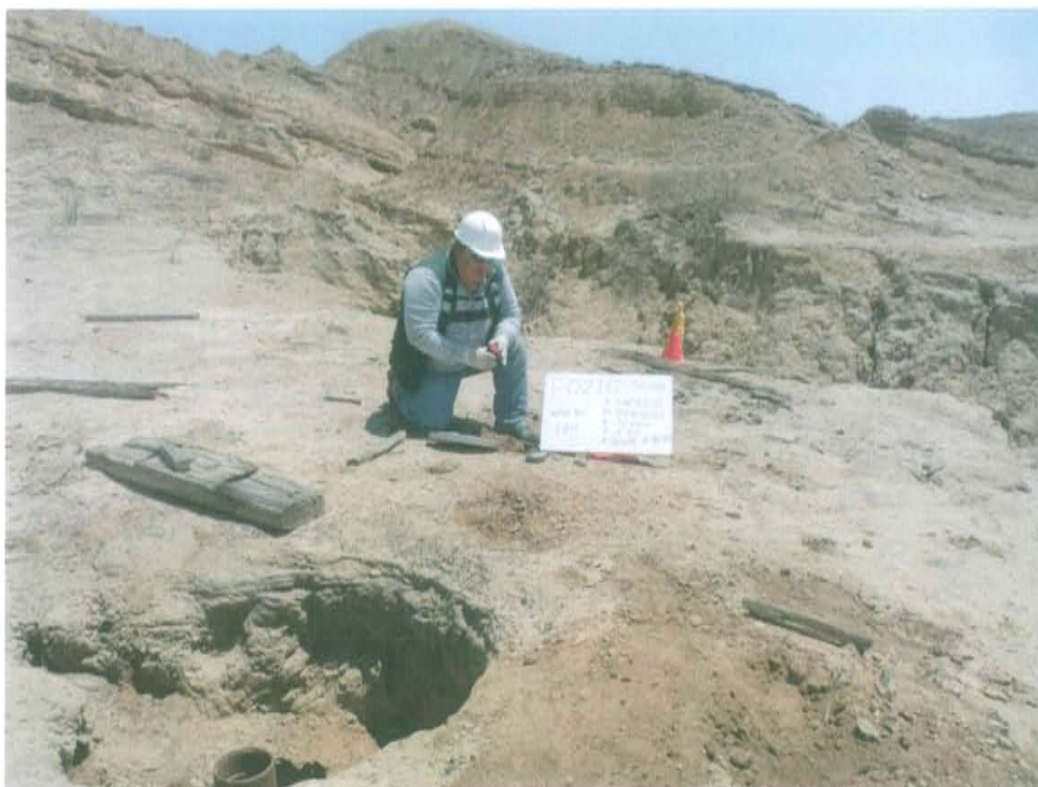
Fotografía N° 3. Toma de muestra de suelo en el punto F02162-SU02, ubicado a 2,2 m aproximadamente al norte del Pozo T\_334.

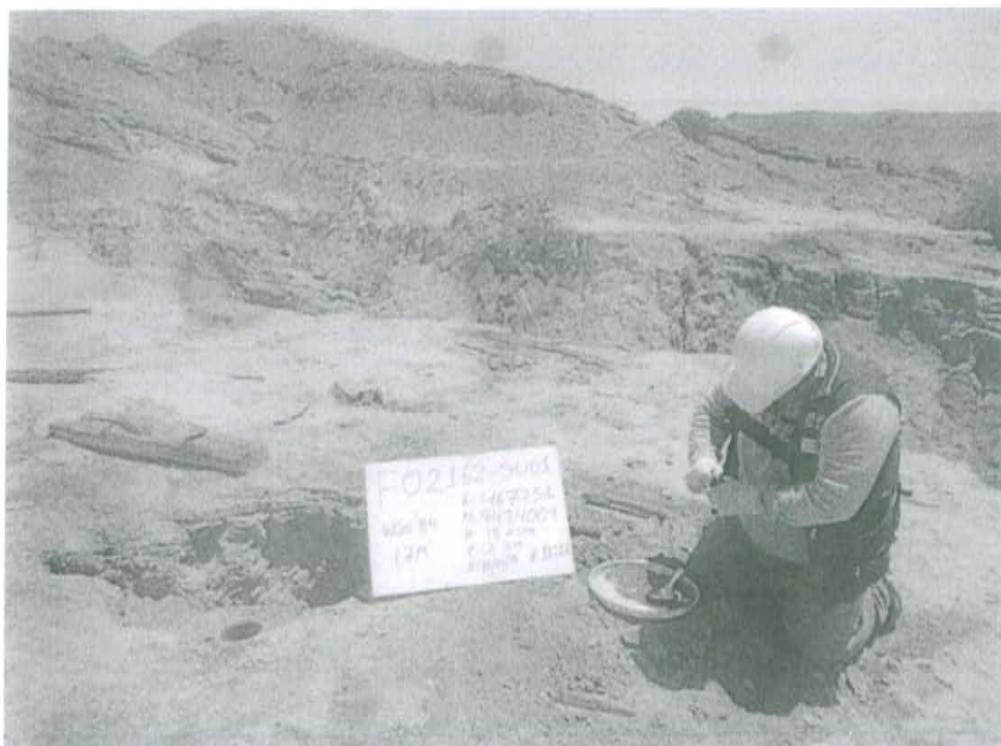
Fotografía N° 1. Toma de muestra de suelo en el punto F02162-SU01, ubicado a 1,4 m aproximadamente, al este del Pozo T\_334.

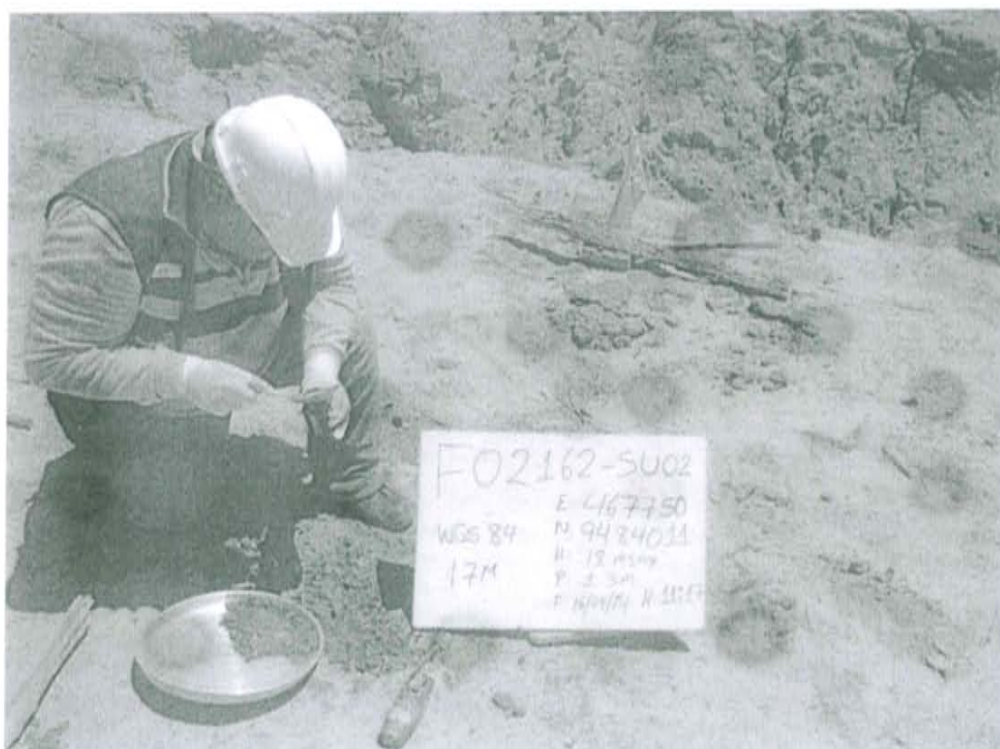
Fotografía N° 2. Toma de muestra de suelo en el punto F02162-SU02, ubicado a 2,2 m aproximadamente, al norte del Pozo T\_334.

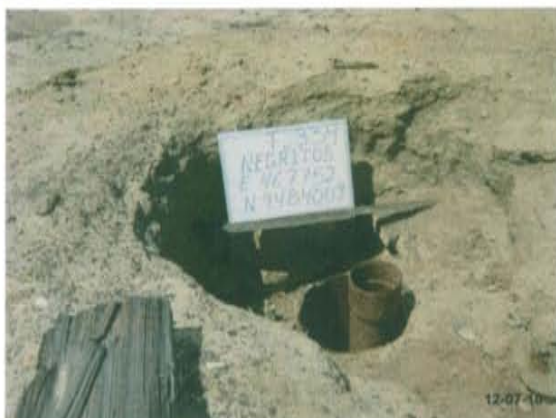
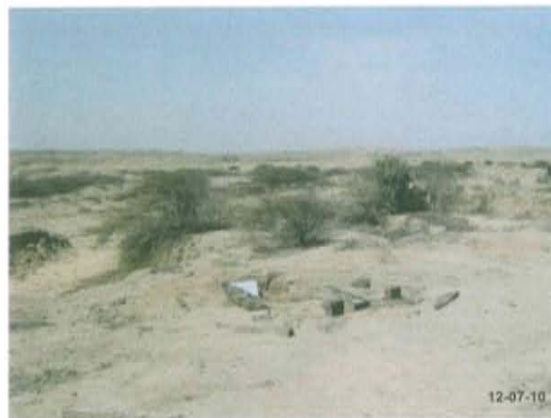
**3. REGISTRO FOTOGRÁFICO**

Inadecuado abandono del pozo
