INFORME N° 449 - 2014-OEFA/DE-SDCA-CIPASH

ASUNTO : Identificación de pasivo ambiental del subsector hidrocarburos con código de Ficha OEFA F02072, ubicado en el Lote VII/VI (ex Lote VII) en el distrito de La Brea de la provincia Talara del departamento de Piura.

III. IDENTIFICACIÓN DE PASIVO AMBIENTAL DEL SUBSECTOR HIDROCARBUROS CON CÓDIGO DE FICHA OEFA F02072

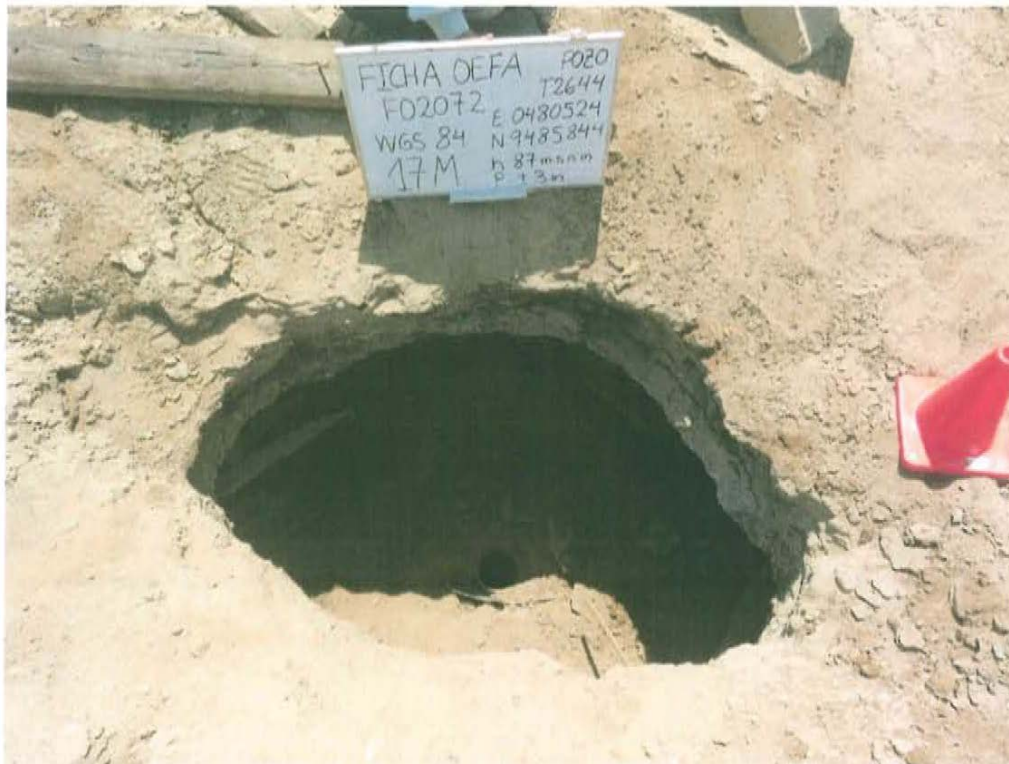
Fotografía N° 1. Pozo con código PERUPETRO T2644 inactivo mal abandonado, se observa casing con tubing en el interior de un hoyo de forma irregular a una profundidad aproximada de 1 m.

14. De la visita realizada por el OEFA se encontró un pozo petrolero inactivo que presenta terraplén habilitado mas no acceso vehicular directo al pozo. Se encontró el pozo en el interior de un hoyo de forma irregular de aproximadamente 1 m de radio y una profundidad de 1 m observándose en el fondo del mismo restos de madera. El casing de un diámetro de 7 plg se encontraba abierto y expuesto al ambiente. No se observó afloramiento superficial de fluidos, pero si se percibieron emisiones gaseosas fugitivas provenientes del pozo, además se observaron restos de madera con una coloración oscura en los alrededores del pozo (ver anexos 1, 2 y 3).

16. En ese sentido, de la revisión de la revisión documentaria y evaluación in situ se tiene que el pozo se encuentra mal abandonado, toda vez que no se encuentra herméticamente cerrado ni en condiciones seguras para el abandono, conforme se establece en el Artículo 2° del Decreto Supremo N° 032-2004-EM - Reglamento de las Actividades de Exploración y Explotación de Hidrocarburos⁶. Además de presentar emisiones gaseosas fugitivas provenientes del pozo.

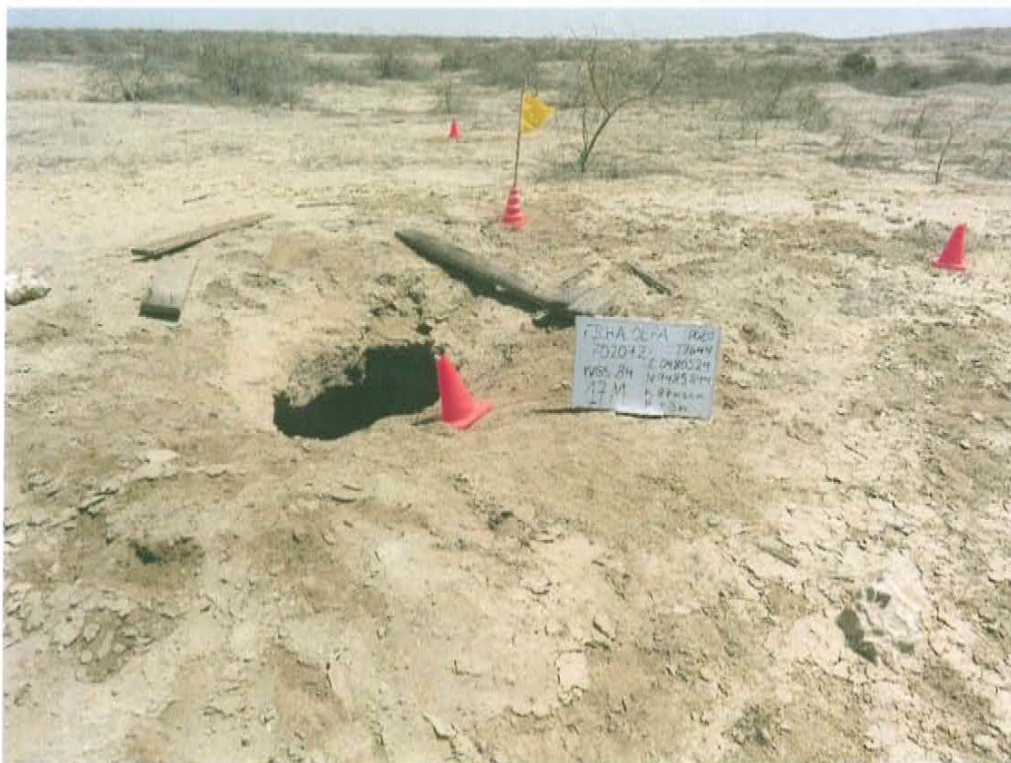
Fotografía N° 2. Vista del pozo T2644 y sus alrededores donde se puede observar la presencia de restos de madera alrededor del hoyo donde se encuentra el pozo.

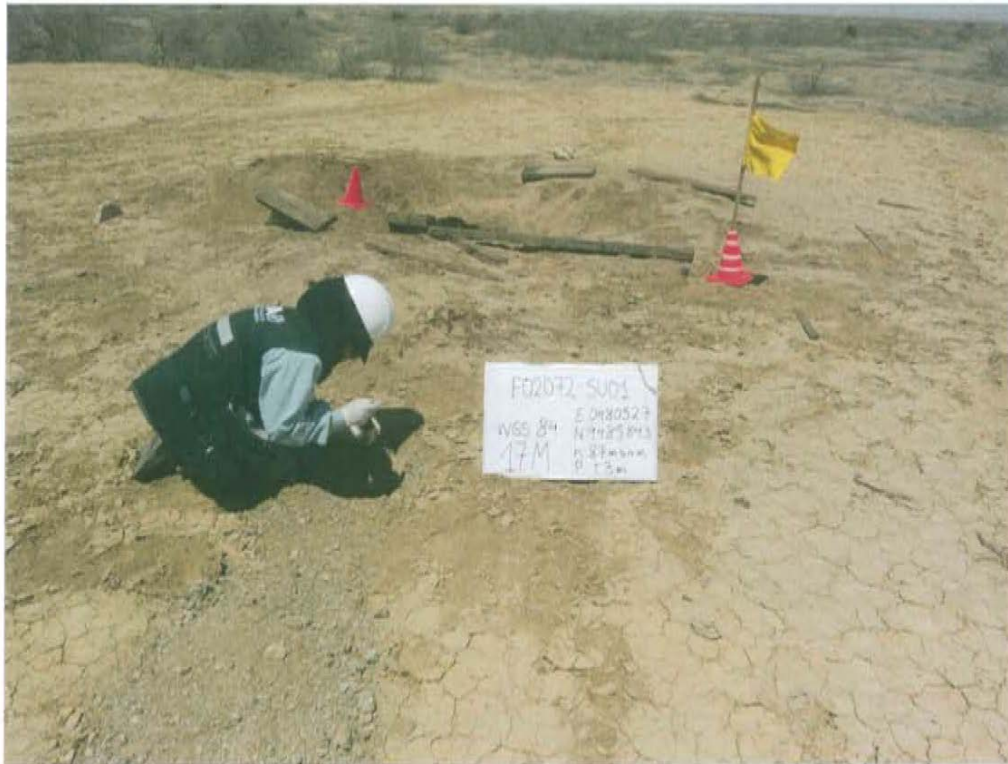
Fotografía N° 3. Toma de muestra de suelo en el punto F02072-SU01, ubicado a 3,2 m aproximadamente al noreste del Pozo T2644.

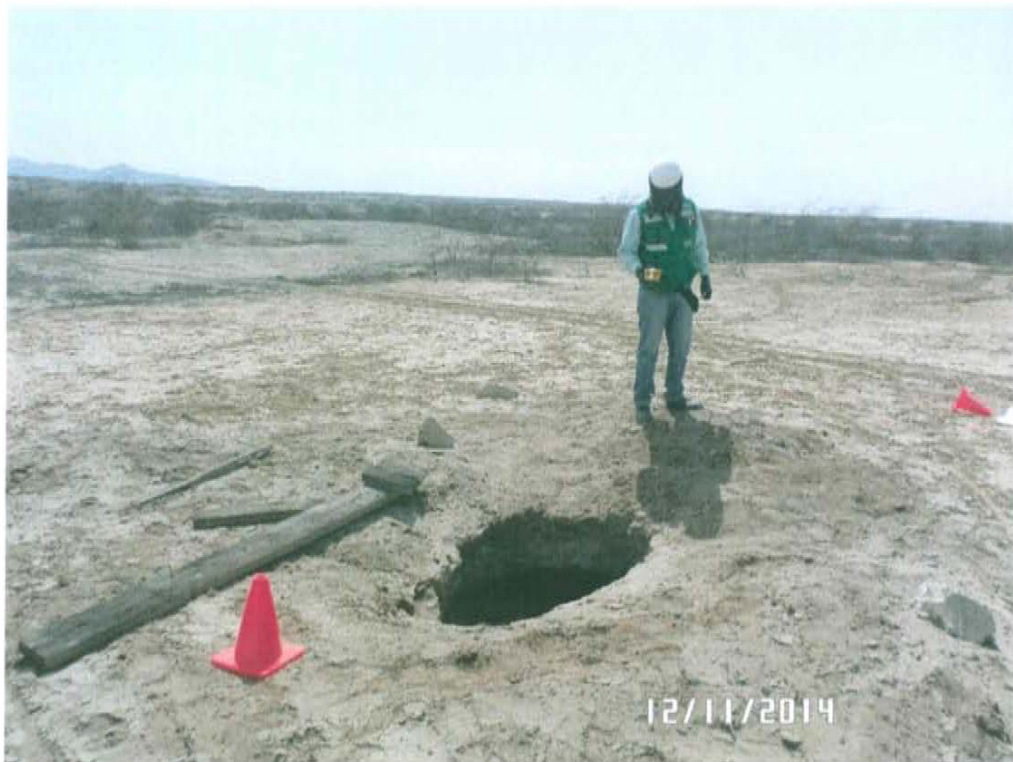
Fotografía N° 4. Mediciones en F02072-VA01, recorrido en el área circundante alrededor del pozo.

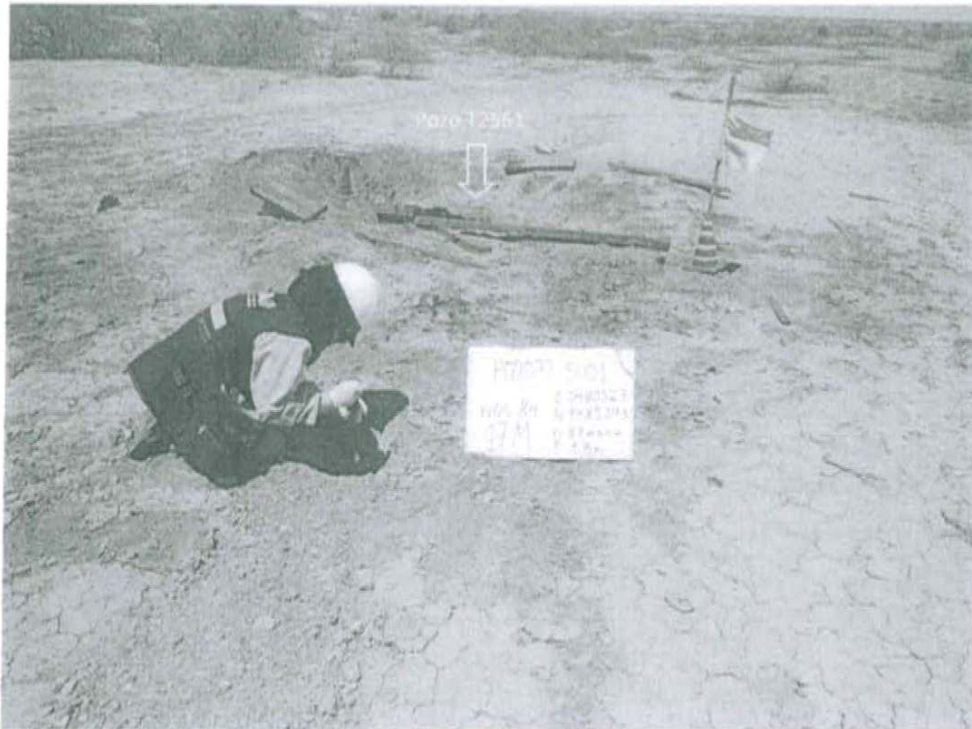
Fotografía N° 1. Toma de muestra de suelo en el punto F02072-SU01, ubicado a 3,2 m aproximadamente al noreste del Pozo T2644.

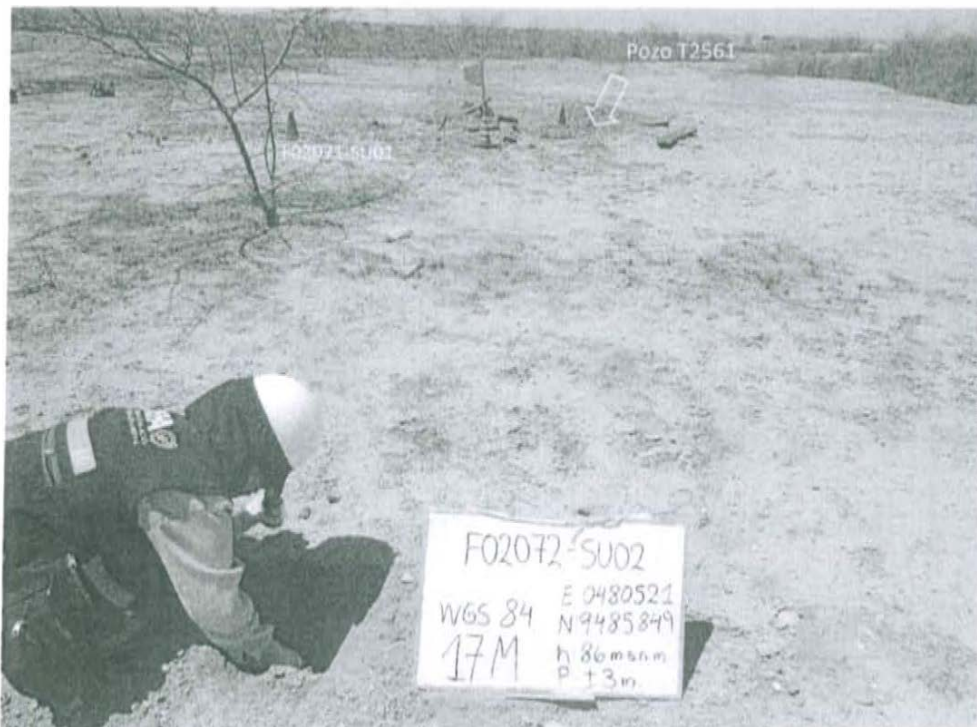
Fotografía N° 2. Toma de muestra de suelo en el punto F02072-SU02, ubicado a 8,5 m aproximadamente al noroeste del Pozo T2644.

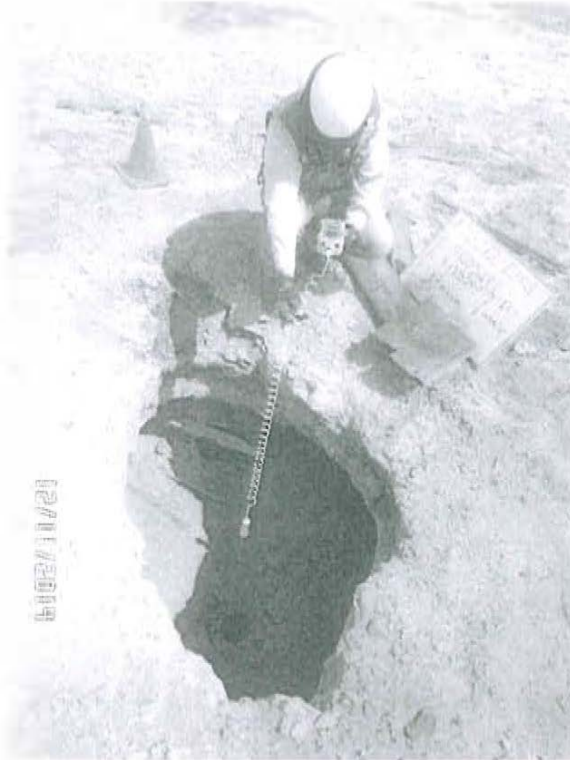
Fotografía N° 1. Medición en el punto F02072-EM01, ubicado en la boca del pozo.

26. Los resultados obtenidos en boca de pozo (F02072-EM01) muestra la presencia de COVs y que el Límite Inferior de Explosividad (LEL) alcanza valores que van desde 0 hasta 33% evidenciando que las emisiones gaseosas fugitivas provenientes del pozo están compuestas por una mezcla de gases que poseen características inflamables. Las concentraciones de H₂S no son consideradas relevantes en esta composición de gases pues no fueron detectadas.

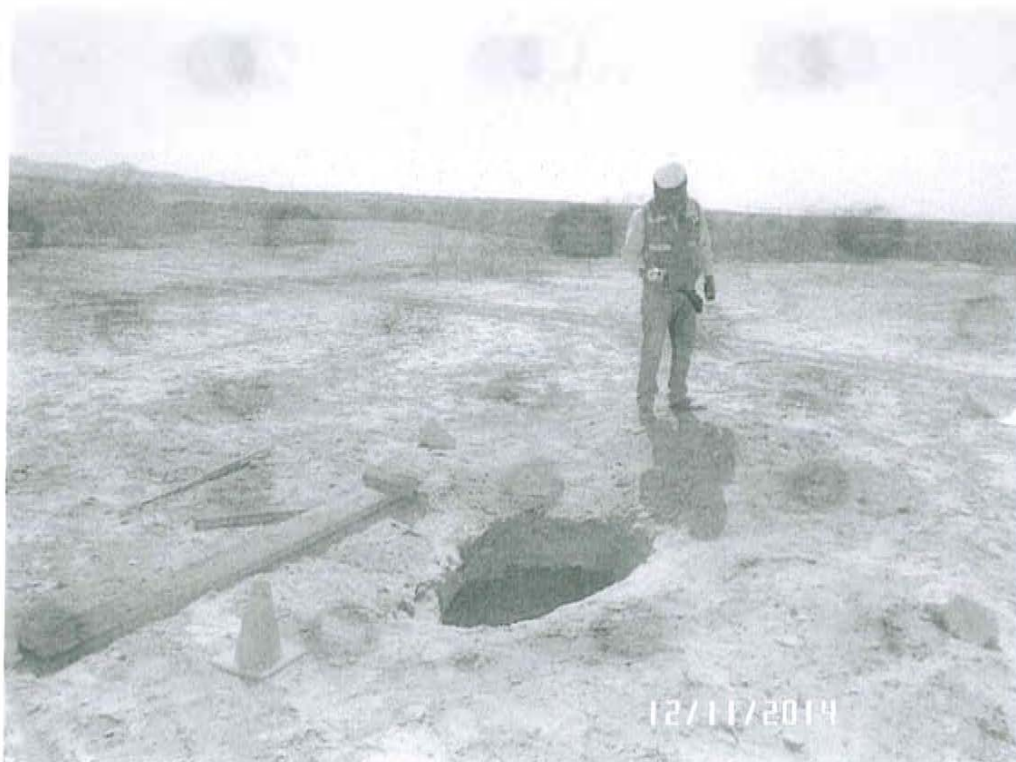
Fotografía N° 2. Mediciones en F02072-VA01, recorrido en el área circundante alrededor del pozo.

27. Los resultados obtenidos en los alrededores a la ubicación del pozo (F02072-VA01) muestran que se detectó un valor mínimo de COVs y de H₂S; asimismo, los valores para el Límite Inferior de Explosividad (LEL) fueron de 0% y los niveles de oxígeno en esta área fueron los normales (20,9%), por lo que no se tiene peligro de inflamabilidad.

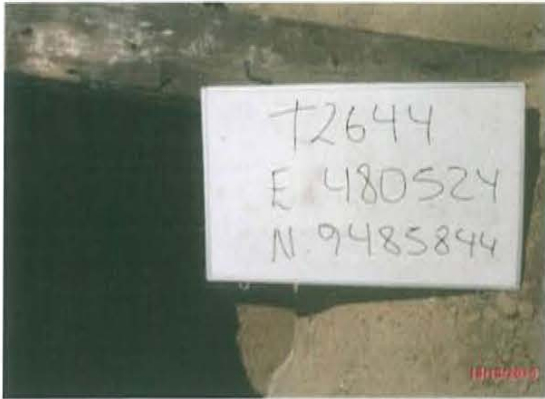
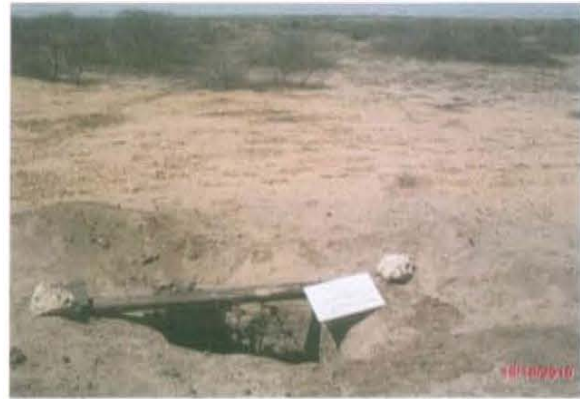
3. REGISTRO FOTOGRÁFICO

Pozo ATA, con fluido en el fondo, cantina destruida con restos de madera y concreto, sin acceso vehicular y vegetación seca en la zona.

Inadecuado Abandono de Pozo
