**INFORME N° 420 - 2014-OEFA/DE-SDCA-CIPASH**

**ASUNTO** : Identificación de pasivo ambiental del subsector hidrocarburos con código de Ficha OEFA F01402, ubicado en el Lote VII/VI (ex Lote VII), en el distrito de La Brea Negritos de la provincia Talara del departamento de Piura.

**FECHA** : San Isidro, 24 DIC. 2014

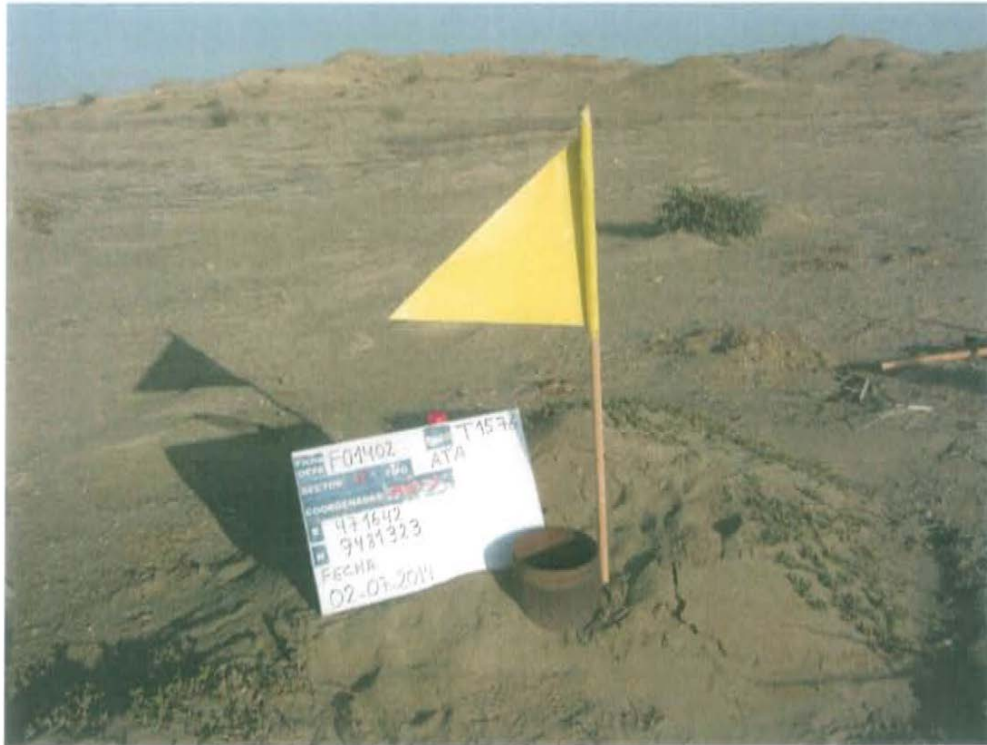
Fotografía N° 1. Se observa el Pozo T1576 con casing corroído de 8,5 pulgadas aproximadamente sin cabezal ni válvulas que aseguren su hermetismo.

Se trata de un pozo inactivo, ubicado en un terreno no habilitado sin acceso vehicular, se observa el casing corroído con un diámetro de 8,5 pulgadas, sin cabezal ni válvulas que aseguren su hermetismo por lo que se considera que esa abierto y expuesto al ambiente; asimismo, este casing emerge 0,18 m sobre el nivel del suelo. Se percibe fluido en el interior; sin embargo, no se observa afloramiento de fluidos, ni se percibe emisiones gaseosas fugitivas provenientes del pozo, pero se observa cambio de color en el suelo.

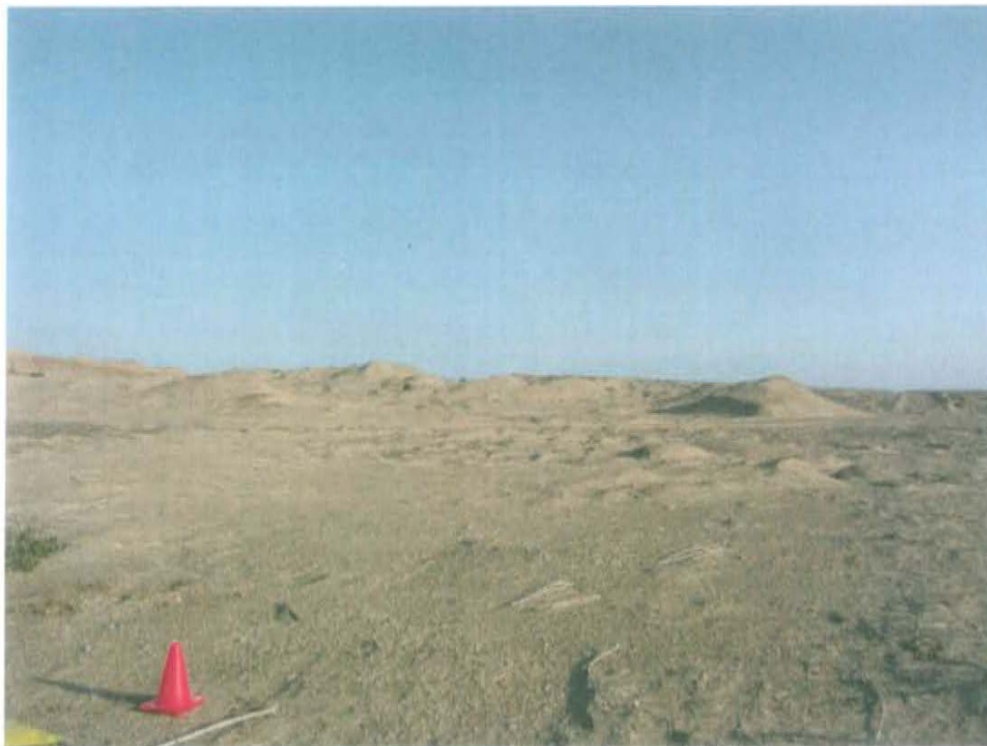
Fotografía N° 2. La zona donde se ubica el Pozo T1576, presenta una topografía ondulada, donde se observa montículos de área cubiertos de vegetación.

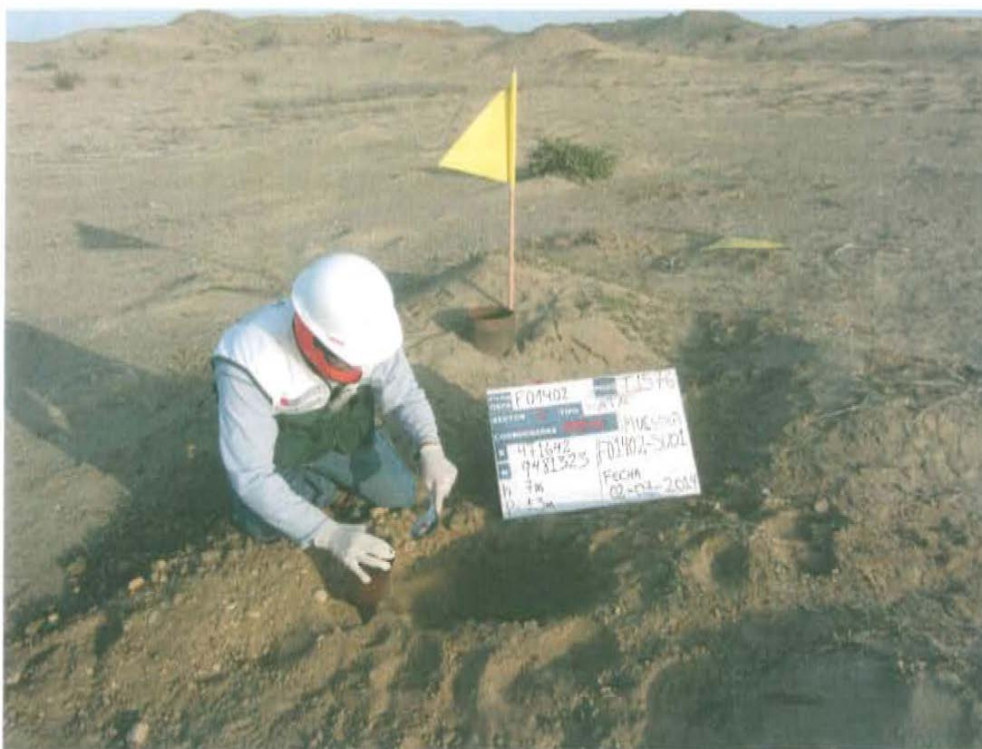
Fotografía N° 3. Toma de muestra de suelo en el punto F01402 -SU01, ubicado a 1,6 m del Pozo T1576.

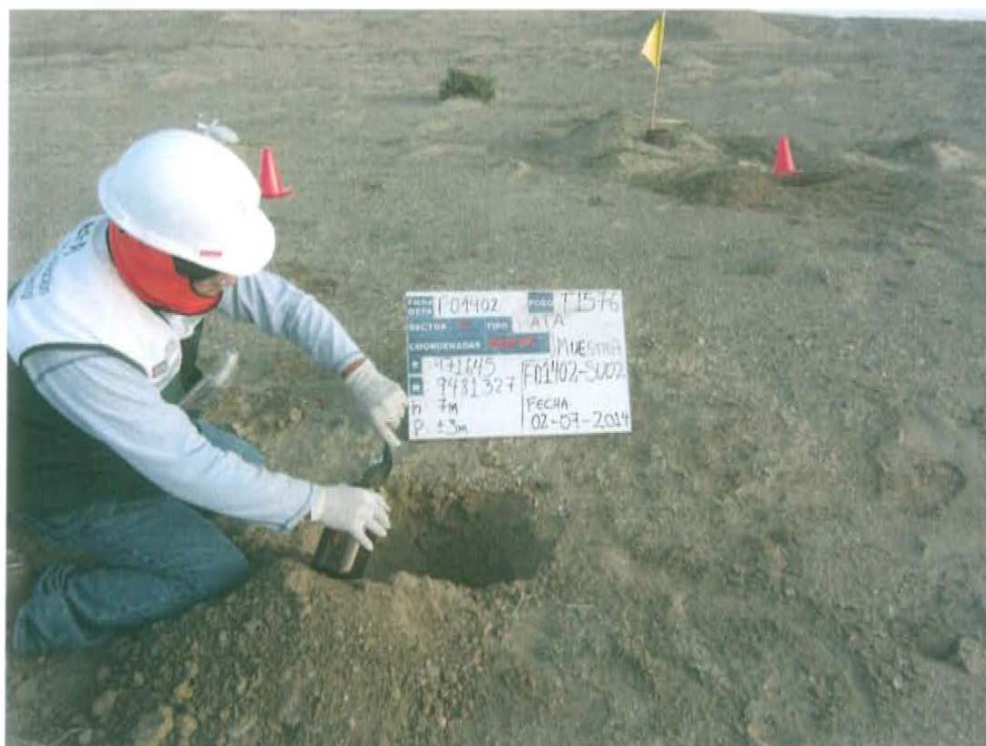
Fotografía N° 4. Toma de muestra de suelo en el punto F01402 -SU02, ubicado a 6 m del Pozo T1576.

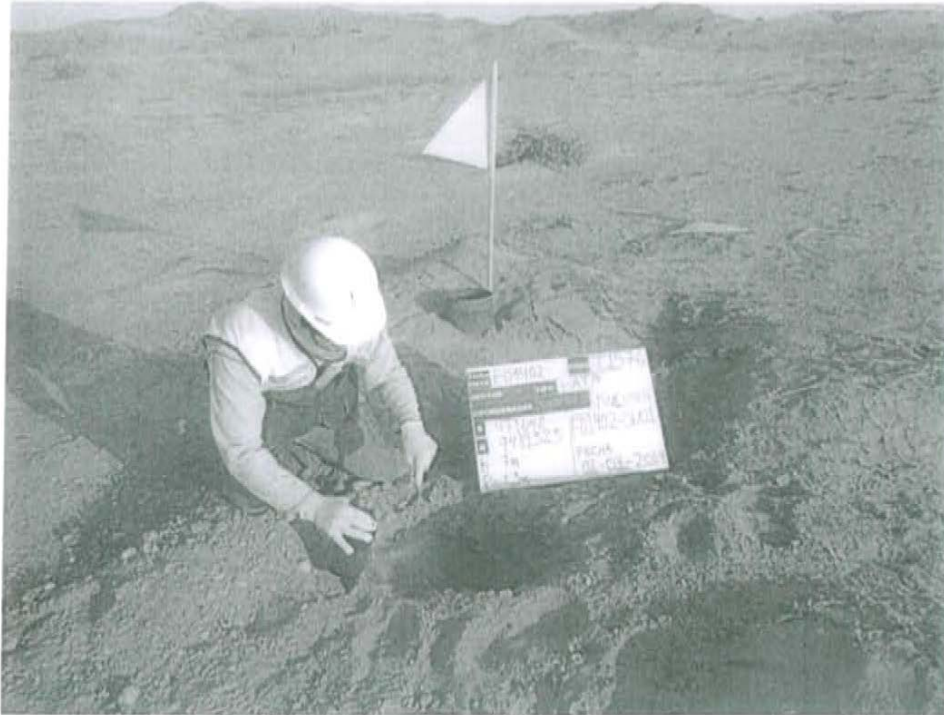
Fotografía N° 1. Toma de muestra de suelo en el punto F01402-SU01, ubicado a 1,60 m de distancia del Casing, Pozo T1576.

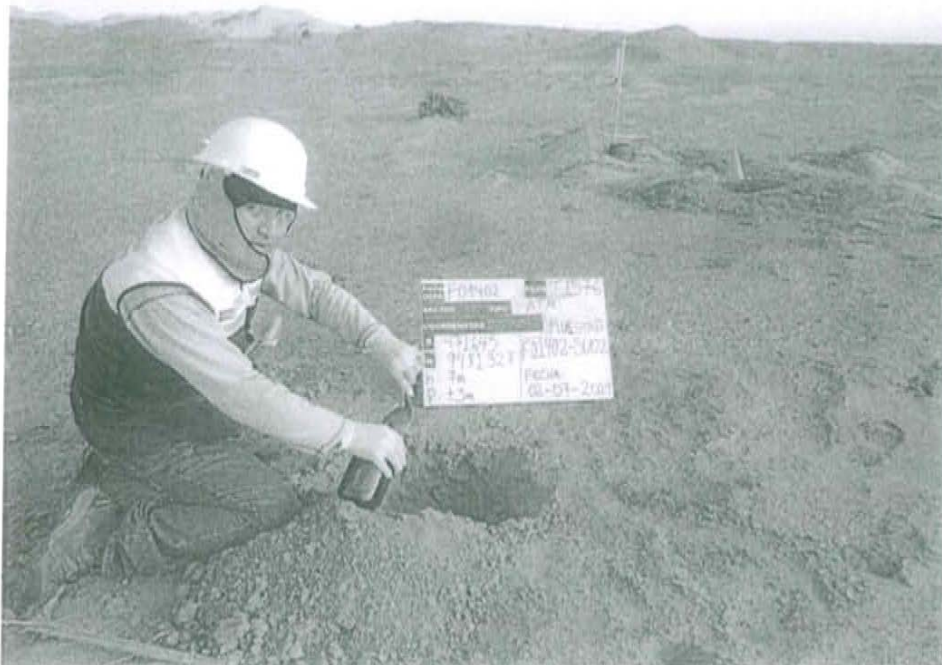
Fotografía N° 2. Toma de muestra de suelo en el punto F01402-SU02, ubicado a 6 m de distancia del Casing, Pozo T1576.

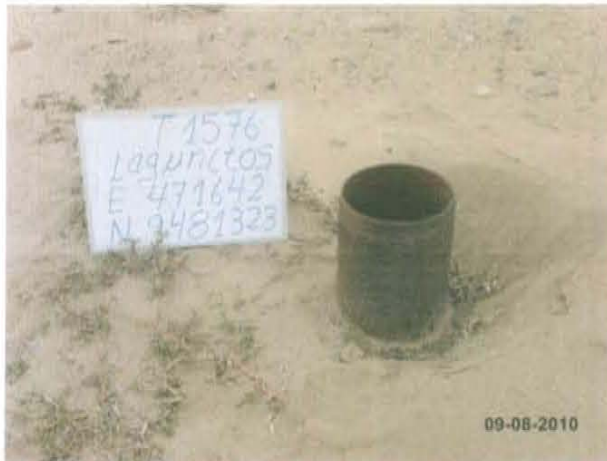
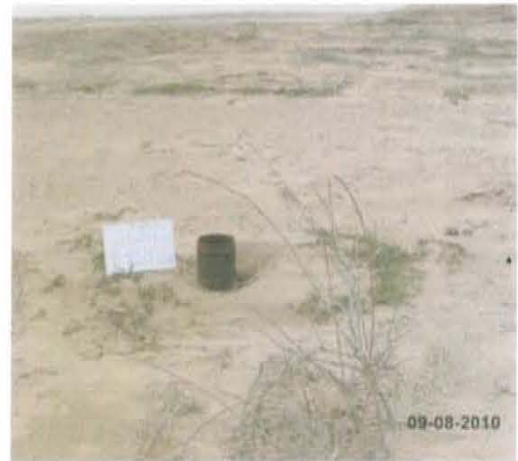
**2. DESCRIPCIÓN DEL PASIVO AMBIENTAL**
**Estado del Pozo: ATA**
**Descripción de los Componentes existentes del Pozo: El pozo cuenta con casing, sin plataforma.**
**Descripción de los Aspectos Ambientales: Flora: Presencia de Gramínea.**
**Contaminación Ambiental Por: Derrame de hidrocarburos (Suelo Impregnados de Hidrocarburo en una área aproximada de 2 m2), Presencia de Residuos sólidos (restos de madera).**
**Descripción de referencias y/o acceso al Pozo: Sin acceso.**
**Descripción del Aspecto Social: No se visualizó indicios de presencia de pobladores para extracción de Hidrocarburo**
**3. REGISTRO FOTOGRÁFICO**

**4. CAUSA / ORIGEN**
*Inadecuado abandono del pozo*
**5. TIPOS DE PASIVOS AMBIENTALES (Marque con X el que corresponda).**
