**INFORME N° 1087 - 2014-OEFA/DE-SDCA**

**ASUNTO** : Identificación de pasivo ambiental del subsector hidrocarburos con código de Ficha OEFA F01806, ubicado en el Lote XXIII, en el distrito de Corrales de la provincia Tumbes del departamento de Tumbes.

### III. IDENTIFICACIÓN DE PASIVO AMBIENTAL DEL SUBSECTOR HIDROCARBUROS CON CÓDIGO DE FICHA OEFA F01806

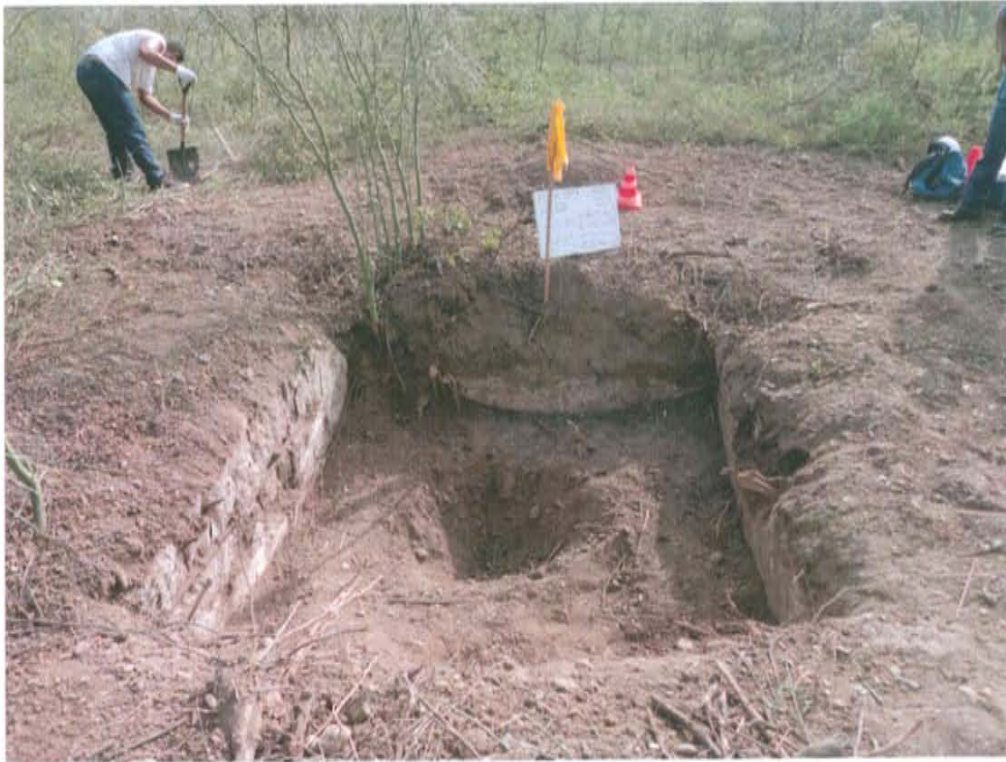
Fotografía N° 1. Se observa restos de una cantina correspondiente al pozo con código PERUPETRO E5215.

Se encontró restos de una cantina deteriorada la cual presenta dimensiones de 2.30 m x 2.30 m y se pueden apreciar varillas de metal en las paredes de la misma, se cavó hasta los 0.7 m no encontrándose el fondo de la cantina ni la boca de pozo hasta esa profundidad. No se evidencia afloramiento superficial de líquidos ni se perciben emisiones gaseosas provenientes del pozo.

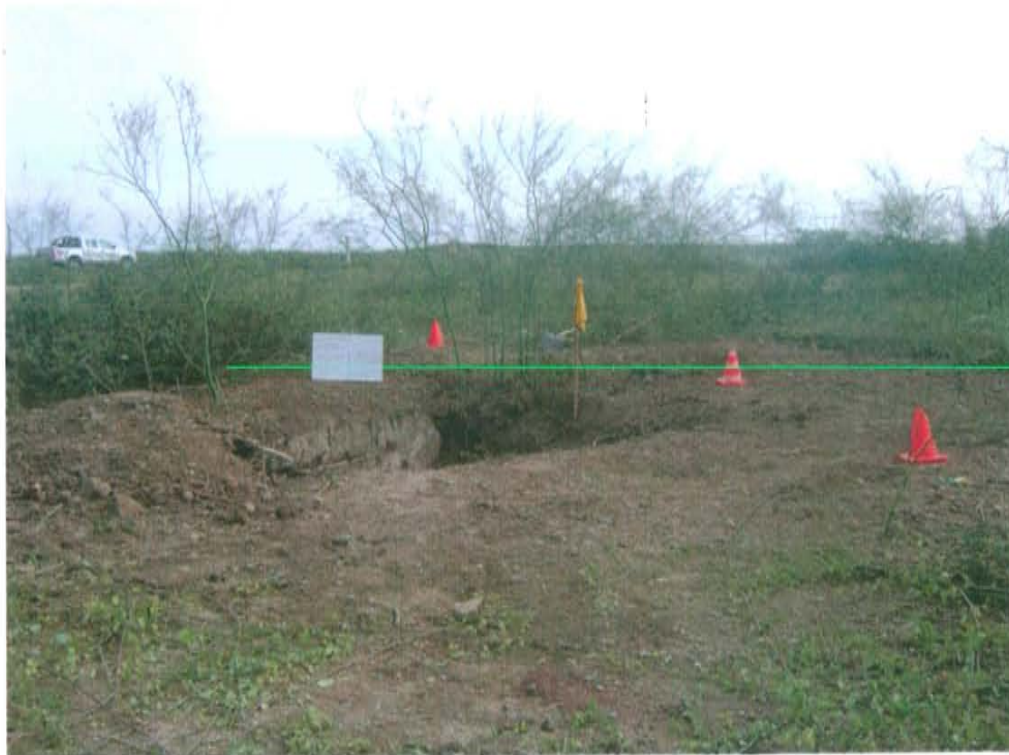
Fotografía N° 2. En la zona se encuentra abundante vegetación arbustiva y vegetación al ras del suelo.

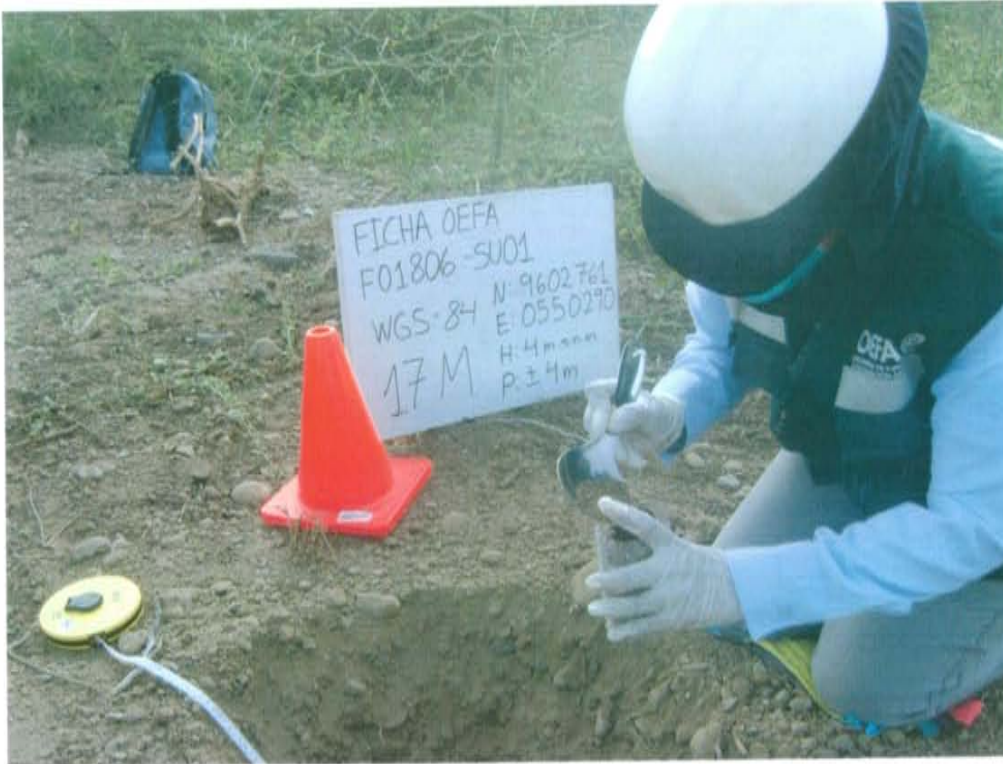
Fotografía N° 3. Toma de muestra de suelo en el punto F01806-SU01 a una distancia de 1,5 de la cantina encontrada.

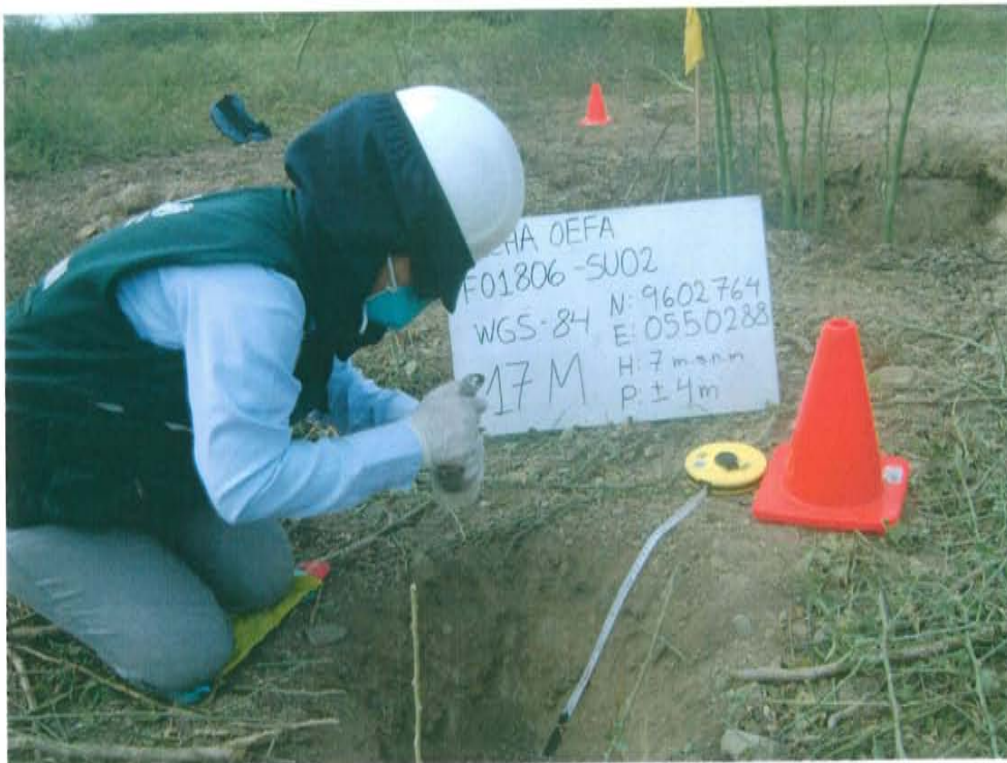
Fotografía N° 4. Toma de muestra de suelo en el punto F01806-SU02, a una distancia de 2,5 m de la cantina encontrada.

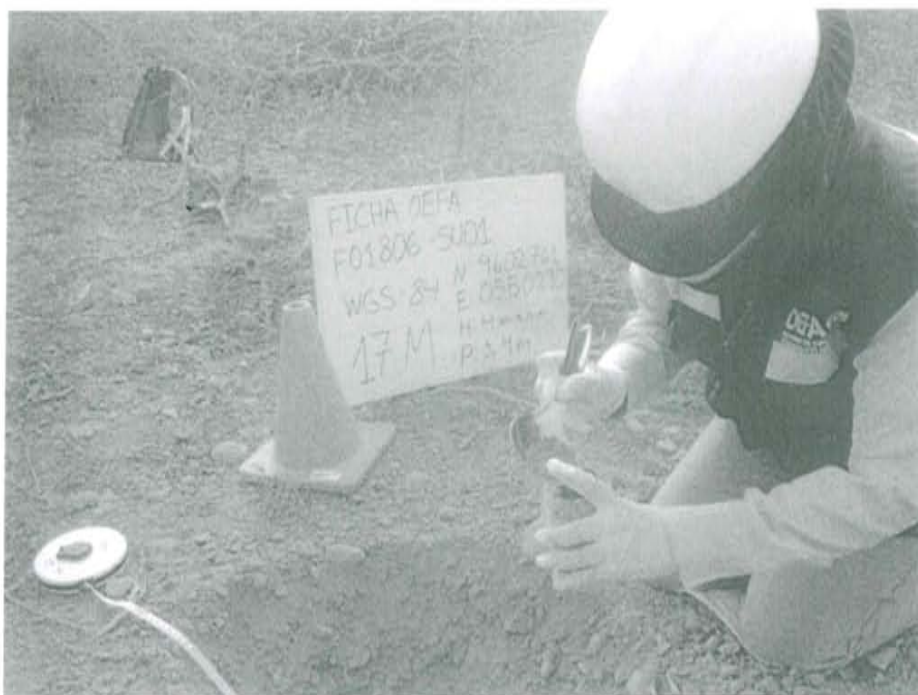
Fotografía N° 1. Toma de muestra de suelo en el punto F01806-SU01, ubicado a 1,5 m aproximadamente de la cantina del Pozo.

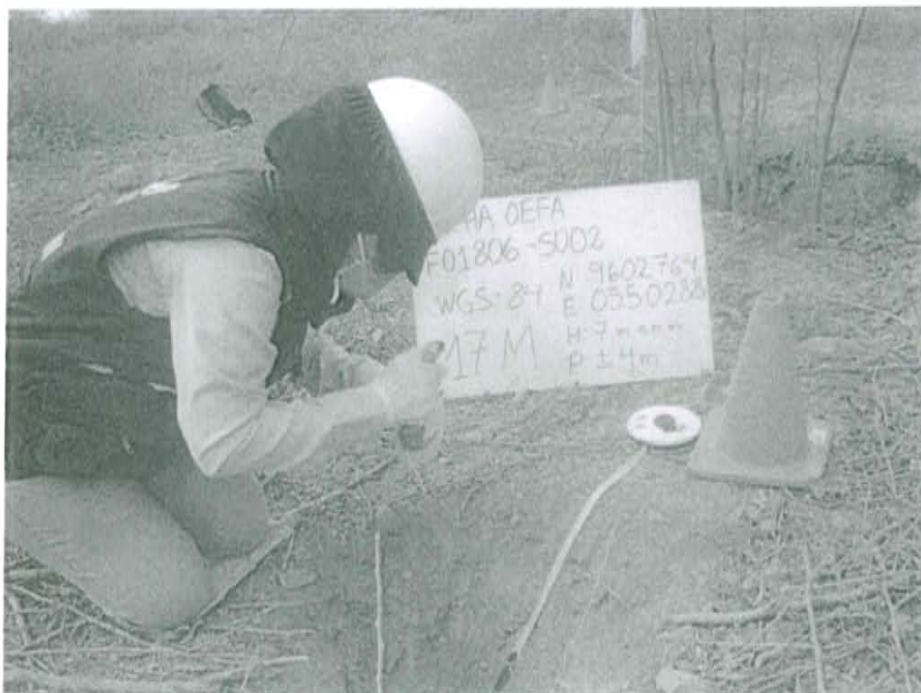
Fotografía N° 2. Toma de muestra de suelo en el punto F01806-SU02, ubicado a 2,5 m aproximadamente de la cantina del Pozo.
