**INFORME N° 478 - 2015-OEFA/DE-SDCA-CIPASH**

**ASUNTO** : Identificación de pasivo ambiental del subsector hidrocarburos con  
código de Ficha OEFA F00325, ubicado en el Lote VII/VI (ex Lote  
VII), en el distrito de La Brea de la provincia Talara del departamento  
de Piura.

## **II. IDENTIFICACIÓN DE PASIVO AMBIENTAL DEL SUBSECTOR HIDROCARBUROS CON CÓDIGO DE FICHA OEFA F00325**

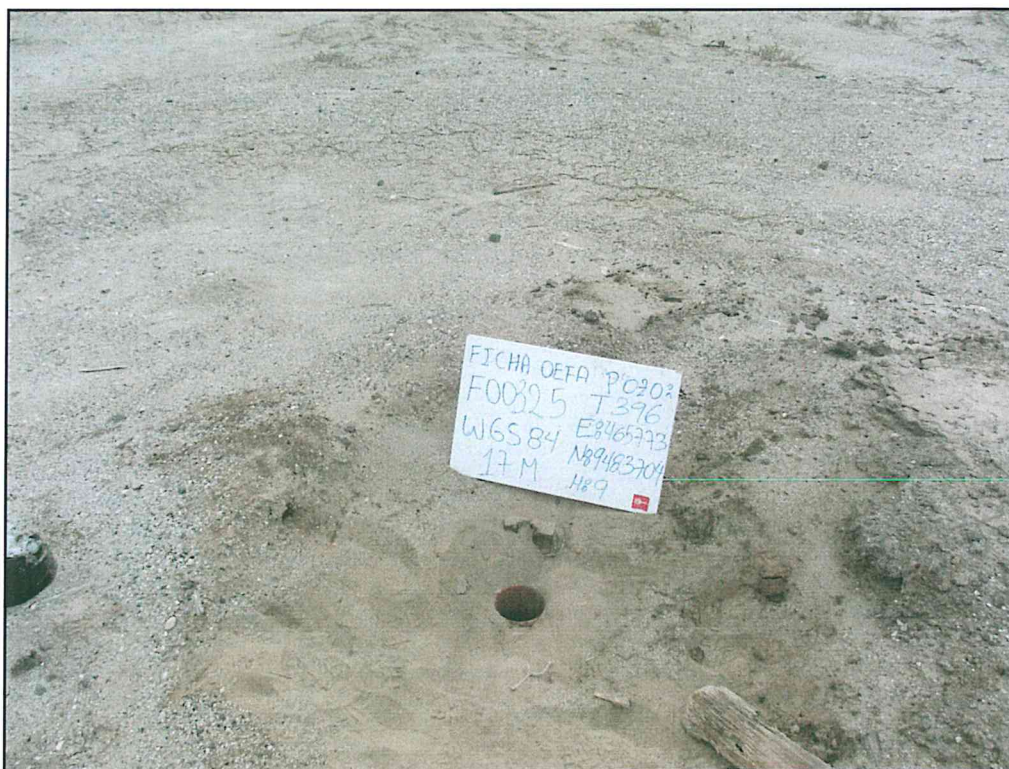
Fotografía N° 1. Pozo T\_396 con Ficha OEFA F00325, se ubicó el pozo en una excavación, se muestra las coordenadas de su posición geográfica dadas en UTM-GWS84.

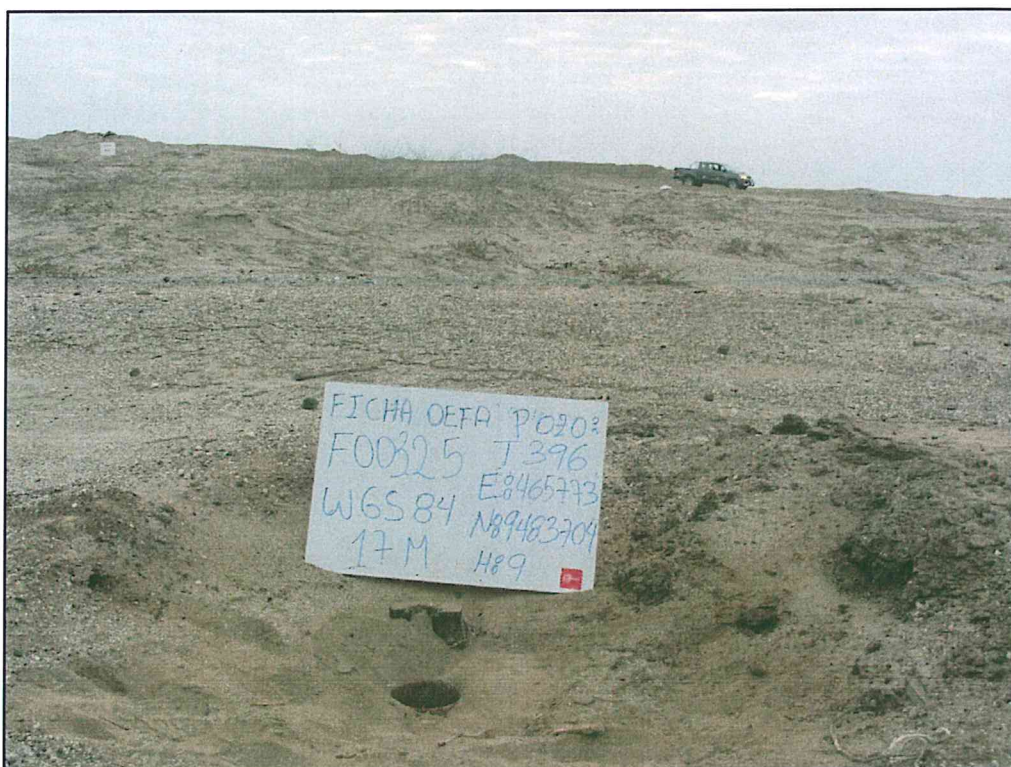
Fotografía N° 2. Pozo T\_396 con Ficha OEFA F00325, pozo inactivo se observa el casing cortado, abierto sin cabezal ni válvulas de cierre que asegure su hermetismo.

16. En ese sentido, de la revisión documentaria y la evaluación in situ se tiene que el pozo se encuentra mal abandonado, toda vez que no se encuentra herméticamente cerrado ni en condiciones seguras para el abandono, conforme se establece el Artículo 2° del Decreto Supremo N° 032-2004-EM - Reglamento de las Actividades de Exploración y Explotación de Hidrocarburos<sup>6</sup>. Además de presentar suelo contaminado con hidrocarburos en el área circundante al pozo.

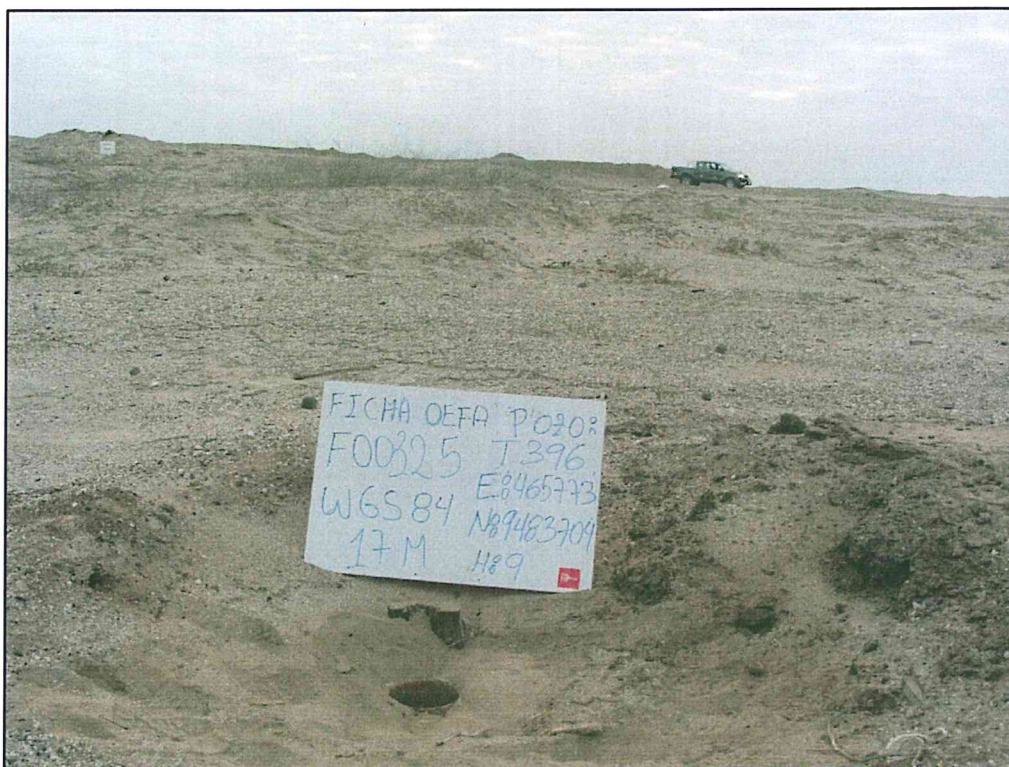
Fotografía N° 3. Pozo T\_396 con Ficha OEFA F00325, vista de un sector de la zona de ubicación, presentando llanura con suaves ondulaciones y pendiente, montículos y escasa vegetación.

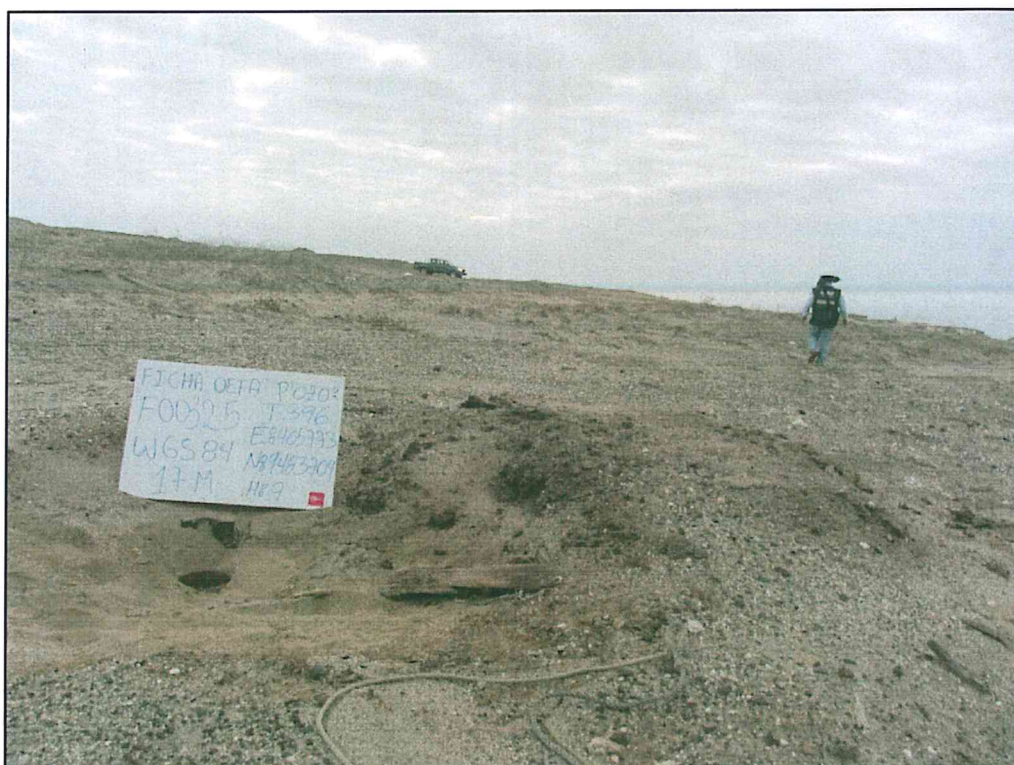
Fotografía N° 4 Pozo T\_396 con Ficha OEFA F00325, vista de otro sector de la zona de ubicación del pozo, observando suelo impregnado con hidrocarburos.

20. Los resultados obtenidos del análisis en el laboratorio, evidencian la presencia de suelo contaminado con hidrocarburos, dado que las concentraciones correspondientes a la Fracción de hidrocarburos F2 y F3, superan el ECA para suelo de uso agrícola.
21. A continuación se realiza la estimación del nivel de riesgo en función del parámetro Fracción de hidrocarburos F2, debido a que presentó la mayor puntuación (550,8 % que supera el ECA) entre el resto de parámetros considerados para la evaluación.

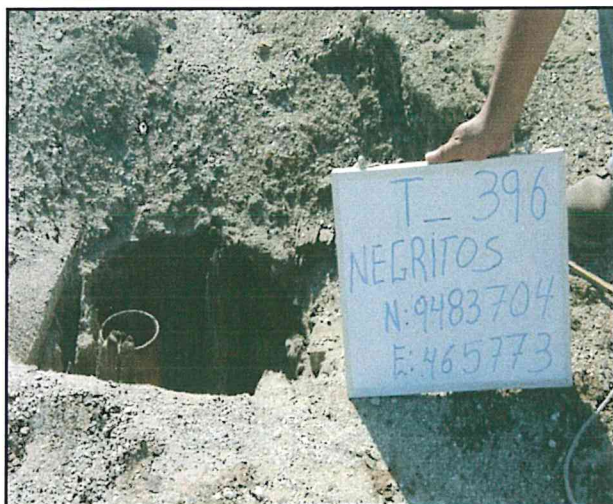
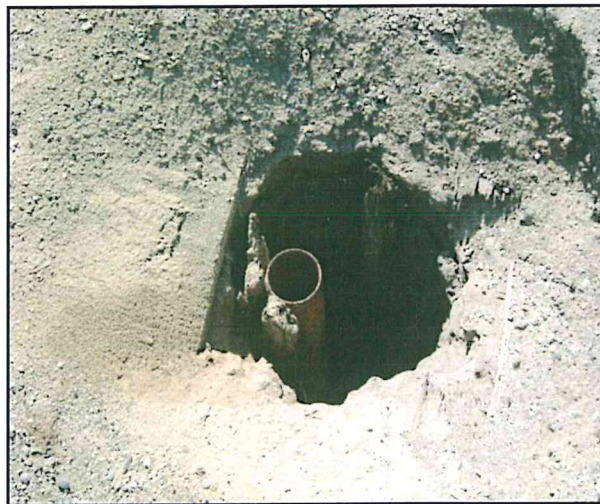
**3. REGISTRO FOTOGRÁFICO**

El pozo ATA T\_396 se encuentra con conductora de madera, deteriorada a un 90%, a nivel de la superficie, en el interior de conductora se visualiza casing de producción a nivel de superficie. El pozo no tiene plataforma ni acceso. Se visualiza suelo impregnado con hidrocarburos, también restos de fierro corroído, madera y soguilla.

Pozo mal abandonado
