## INFORME N° 64 – 2015-OEFA/DE-SDCA-CIPASH

**ASUNTO :** Identificación de pasivo ambiental del subsector hidrocarburos, con código de Ficha OEFA F00880, ubicado en el Lote I, del distrito de la Brea Negritos, provincia de Talara, departamento de Piura.

1. El presente Informe corresponde al pasivo ambiental identificado (con ficha OEFA F00880), constituido por un pozo mal abandonado identificado por PERUPETRO como T\_759 que presenta suelo contaminado en el área circundante al pozo, ubicado en el Lote I, en el distrito de la Brea Negritos de la provincia de Talara del departamento de Piura, el cual fue verificado en campo el 24 de abril de 2014.

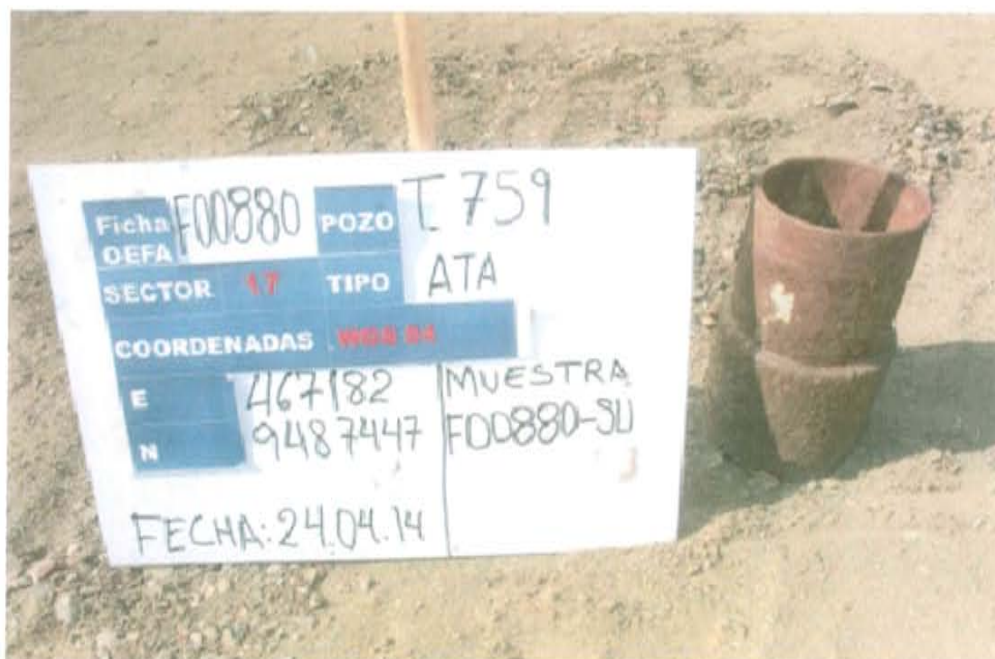
Fotografía N° 1. Vista de ubicación georeferencial donde se observa el pozo con el casing (Tubería de revestimiento) abierto en estado de deterioro.

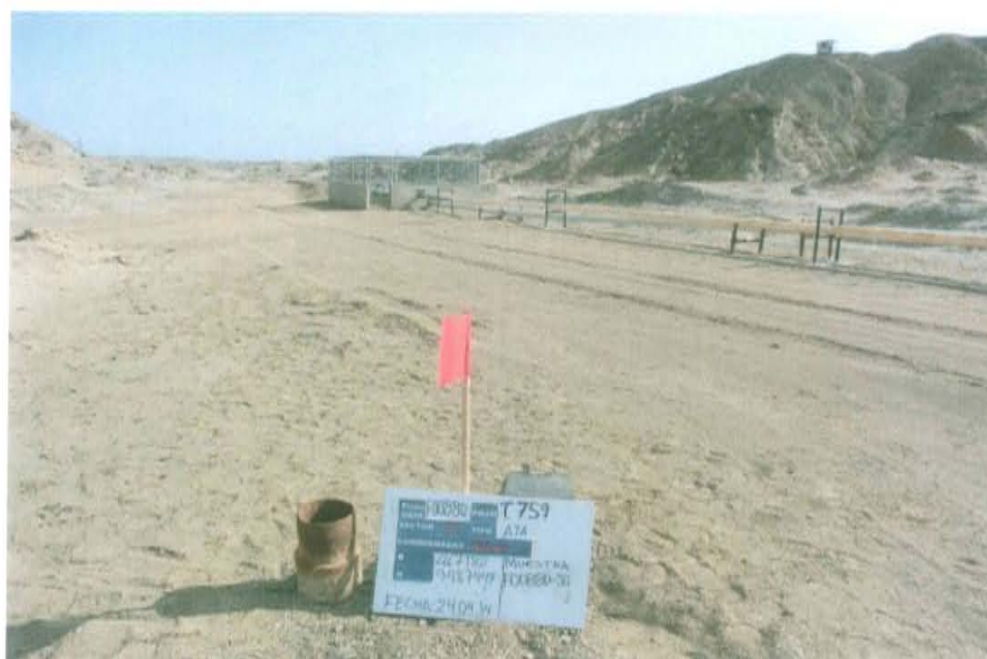
Fotografía N° 2. Vista panorámica de la ubicación del pozo donde se puede observar el ducto y relieve existente en el área del pozo.

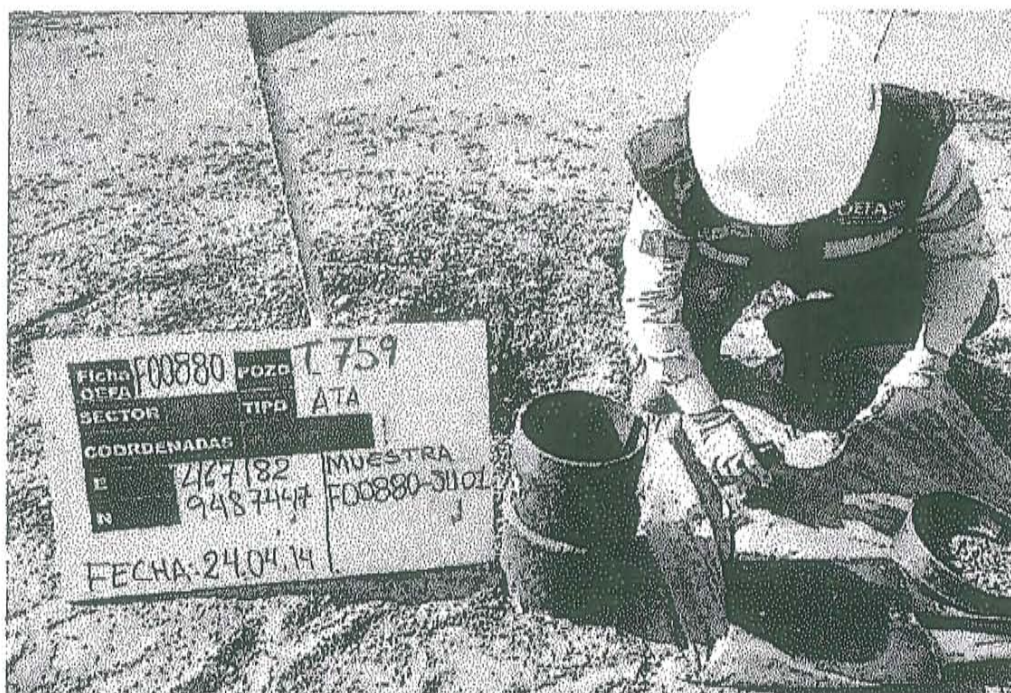
Fotografía N° 1. Toma de muestra de suelo en el punto F00880-SU01, ubicado a 0,6 m de distancia del Casing, Pozo T\_759.

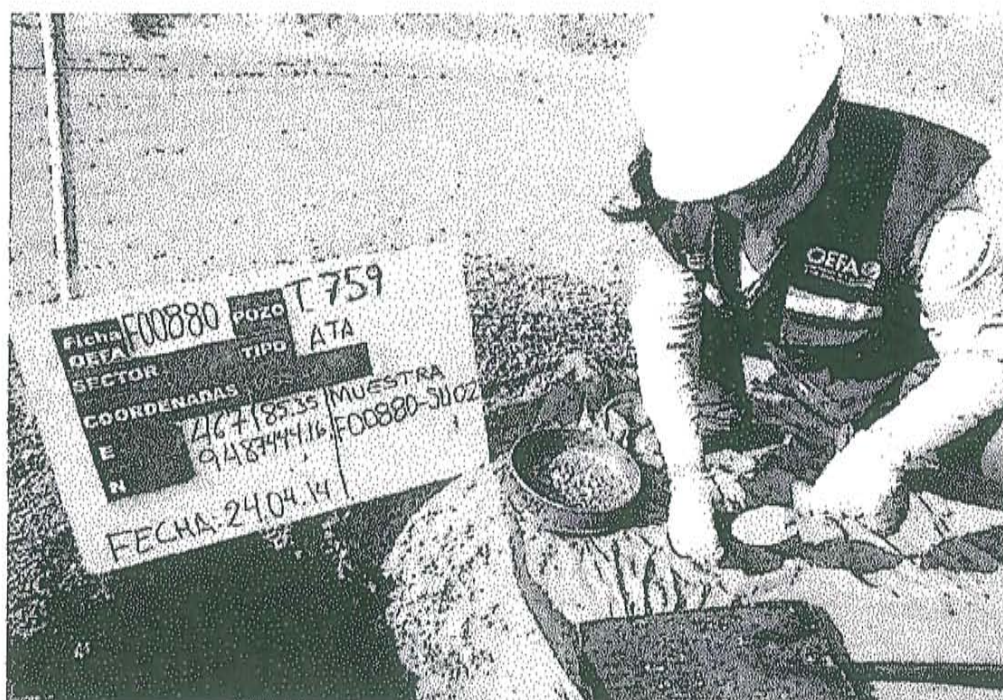
Fotografía N° 2. Toma de muestra de suelo en el punto F00880-SU02, ubicado a 4 m de distancia del Casing, Pozo T\_759.

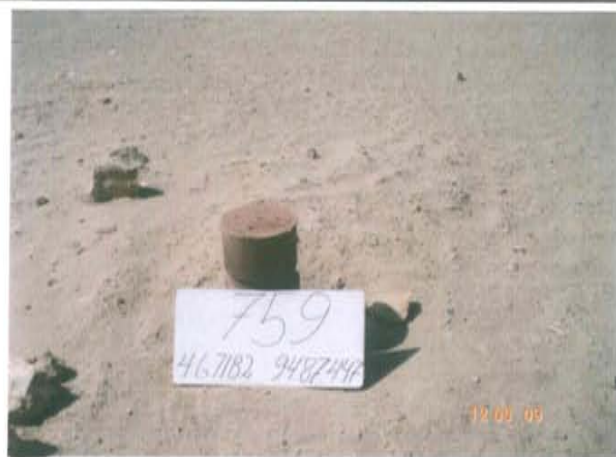
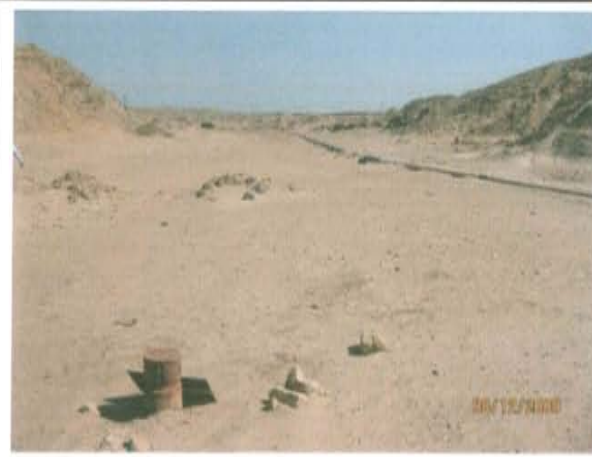
**3. REGISTRO FOTOGRÁFICO**

Pozo abandonado sin cabezal, con casing de aproximadamente 6 pulgadas con tapón. No se observó suelos impactados con hidrocarburos en la plataforma, ni en sus alrededores, tampoco se constató viviendas asentadas en el lugar. Zona desértica con poca presencia de vegetación en el área de influencia directa.

Inadecuado abandono de pozo.
