"Año de la Promoción de la Industria Responsable y del Compromiso Climático"  
"Decenio de las Personas con Discapacidad en el Perú"**INFORME N° 1217 - 2014-OEFA/DE-SDCA**

**ASUNTO** : Identificación de pasivo ambiental del subsector hidrocarburos con código de Ficha OEFA F00917, ubicado en el Lote III, en el distrito de La Brea de la provincia Talara del departamento de Piura.

### III. IDENTIFICACIÓN DE PASIVO AMBIENTAL DEL SUBSECTOR HIDROCARBUROS CON CÓDIGO DE FICHA OEFA F00917

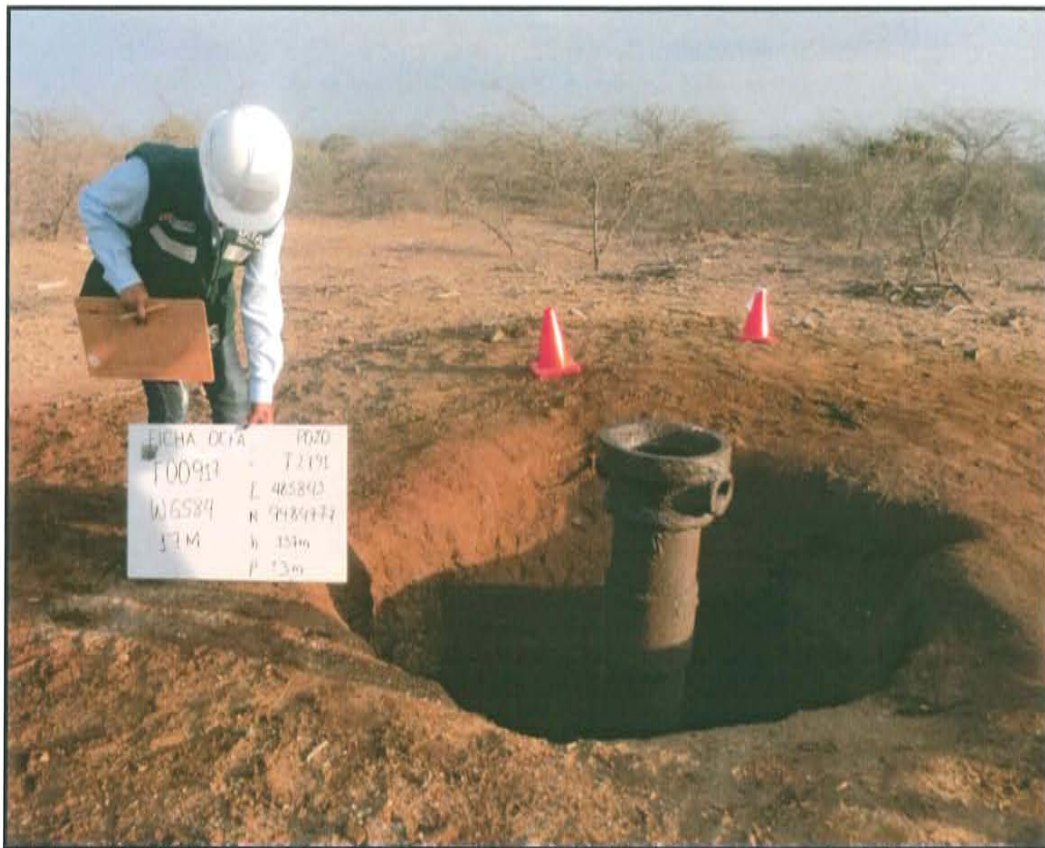
14. En la visita realizada por el OEFA el 26 de Abril del 2014, se observó un pozo inactivo que cuenta con casing visible de 12 plg que sobresale una altura de 1,5 m desde la base de un hoyo de 1 m de profundidad. El casing se encuentra abierto al ambiente y no presenta elementos de cierre que aseguren su hermetismo. Se aprecia suelo con presencia de hidrocarburos a nivel de superficie en un radio de 2,5 m alrededor del pozo pero no se perciben olores característicos a hidrocarburos. No se observaron poblaciones asentadas en las cercanías al pozo. Cuenta con acceso vehicular mediante trocha carrozable (ver Anexos 1 y 2).

Fotografía N° 1. Pozo T2191 presenta casing de 12 plg que sobresale 1,5 m desde la base del hoyo de 1 m de profundidad.

17. En ese sentido, de la revisión documentaria y evaluación in situ se tiene que el pozo se encuentra mal abandonado, toda vez que no se encuentra herméticamente cerrado ni en condiciones seguras para el abandono, conforme se establece en el Artículo 2° del Decreto Supremo N° 032-2004-EM – Reglamento de las Actividades de Exploración y Explotación de Hidrocarburos<sup>6</sup>.

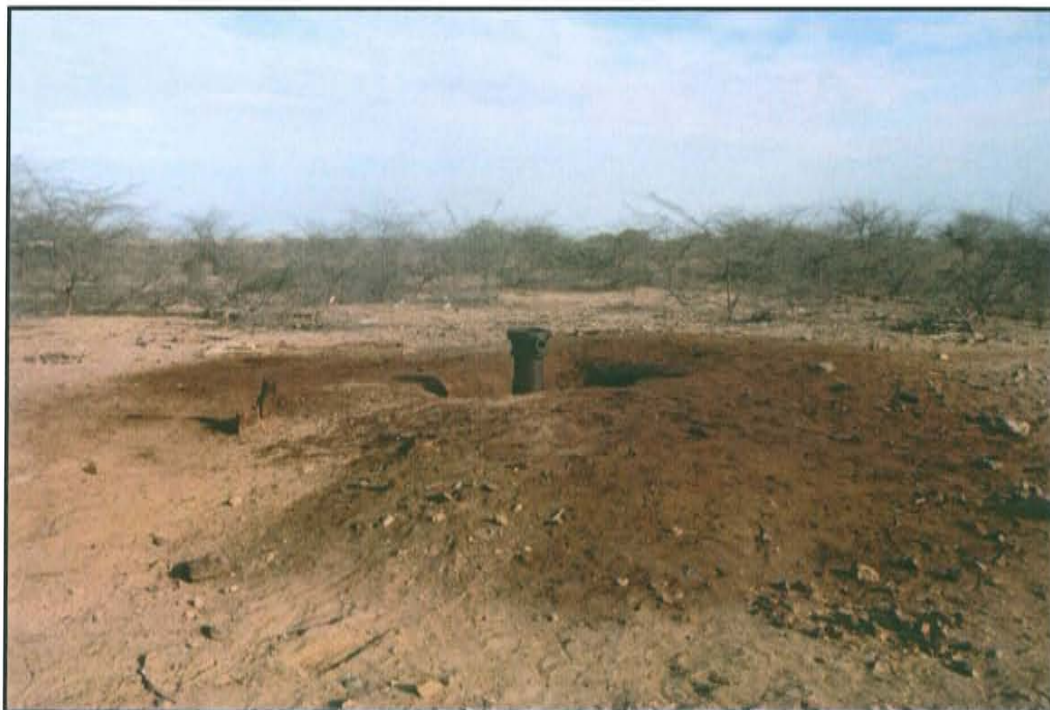
16. Para la evaluación del área circundante al pozo se realizó un recorrido y exploración del área en mención con la finalidad de determinar la presencia de suelo impregnado con hidrocarburo, estableciéndose de esa manera la ubicación de los puntos de muestreo de suelo, los resultados de las concentraciones de las Fracciones de Hidrocarburos F2 (C<sub>10</sub>-C<sub>28</sub>) y F3 (C<sub>28</sub>-C<sub>40</sub>) de los reportes de ensayo de laboratorio correspondientes a las muestras de suelo recolectadas no superan las concentraciones establecidas en el Estándar de Calidad Ambiental para Suelo de uso Agrícola aprobado por el Decreto Supremo N° 002-2013-MINAM, evidenciando la presencia de suelo impregnado con hidrocarburos como se detalla en el Ítem III.3.

Fotografía N° 2. Vista panorámica del pozo T2191 para la selección de los puntos de muestreo de suelo en área circundante.

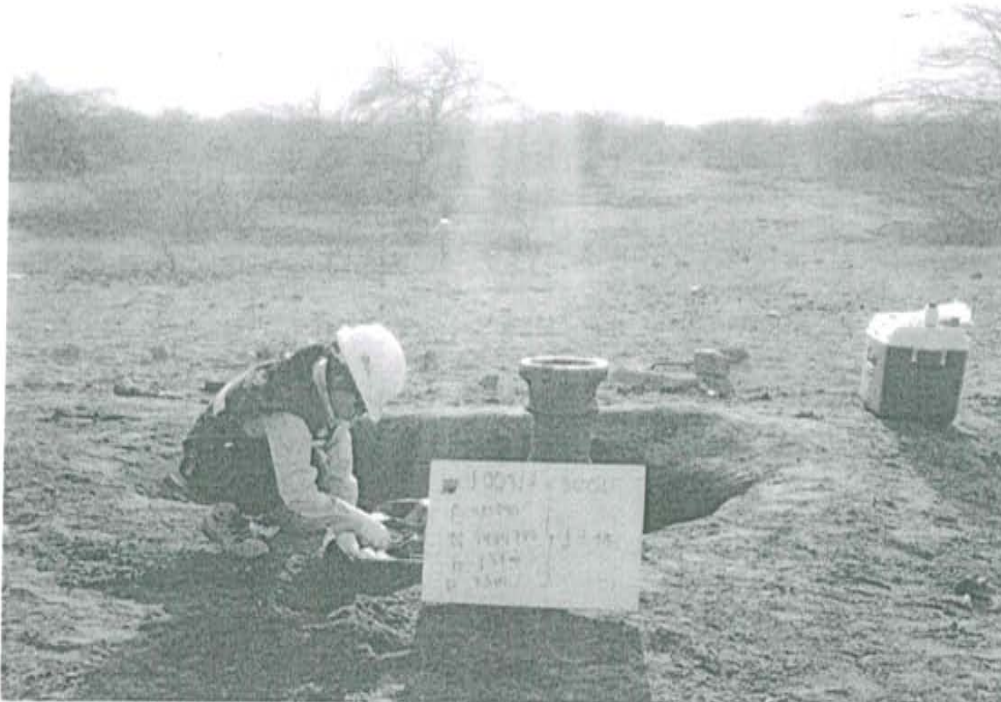
21. Los resultados obtenidos muestran la presencia de hidrocarburos en el suelo, correspondiente a la Fracción de Hidrocarburos F2 y Fracción de Hidrocarburos F3; en los puntos de muestreo F00917-SU01 y F00917-SU02; sin embargo, sus concentraciones no superan el ECA<sup>7</sup> para Suelo de uso agrícola, por lo que la estimación del nivel de riesgo se realizará en función a la estructura del pozo mal abandonado.

Fotografía N° 1. Toma de muestra en el punto F00917-SU01, ubicado a 1.50 m de distancia del casing del pozo T2191 a una profundidad de 0.20 m de la superficie del suelo.

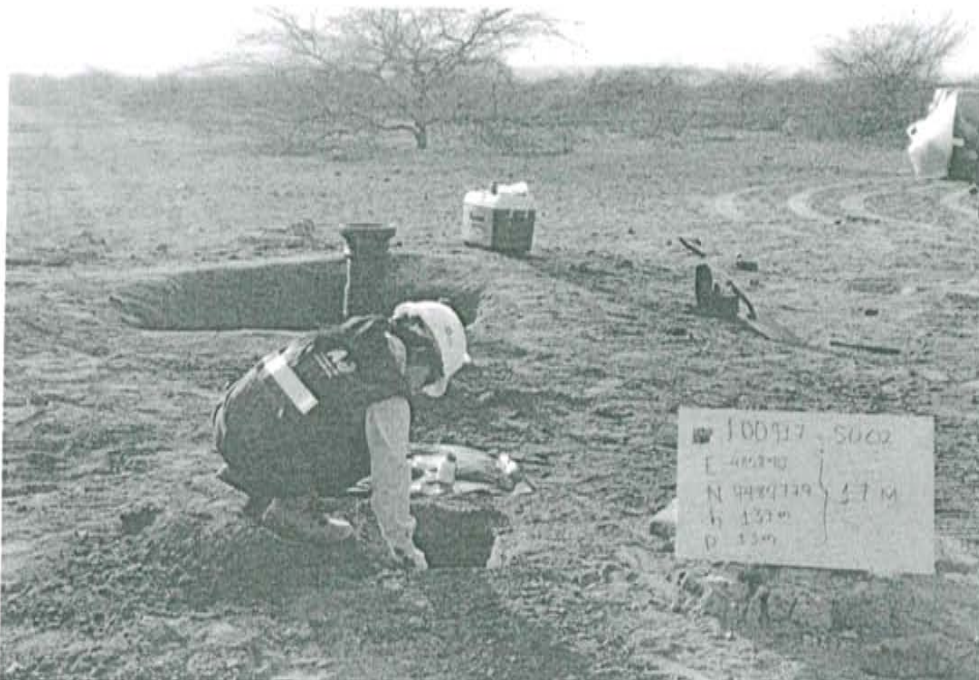
Fotografía N° 2. Toma de muestra en el punto F00917-SU02, ubicado a 3 m de distancia del casing del pozo T2191 a una profundidad de 0.20 m de la superficie del suelo.

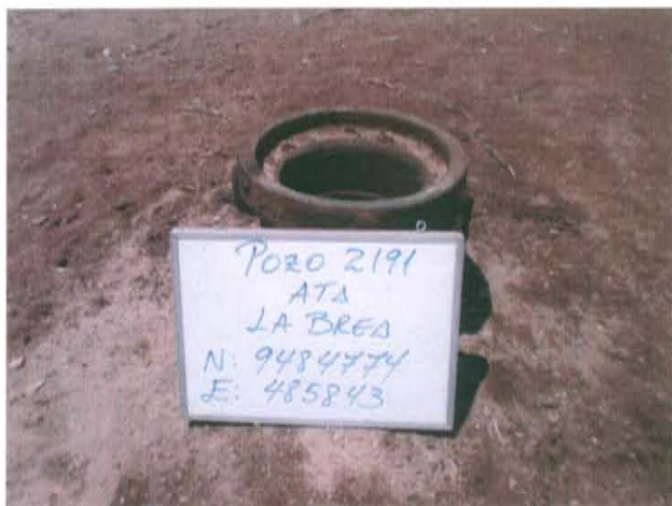
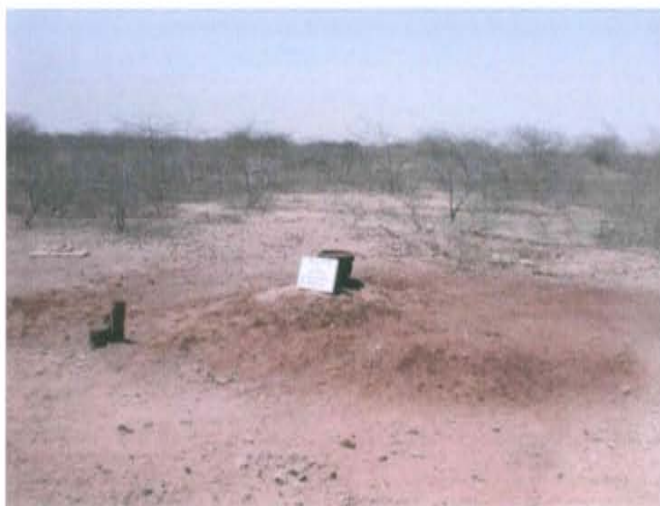
**3. REGISTRO FOTOGRÁFICO**

En la plataforma del pozo ATA T2191 se observó suelos impregnados con hidrocarburos a nivel de superficie, restos de madera, no se observaron poblaciones cercanas, la zona no cuenta con vías de acceso al pozo. Las especies vegetales de la zona son: Espino, Zapote, entre otras.

Pozo mal abandonado
