INFORME N° 646 - 2014-OEFA/DE-SDCA-CIPASH

ASUNTO : Identificación de pasivo ambiental del subsector hidrocarburos
con código de Ficha OEFA F01504, ubicado en el Lote VII/VI (ex
Lote VII), en el distrito de La Brea de la provincia Talara del
departamento de Piura.

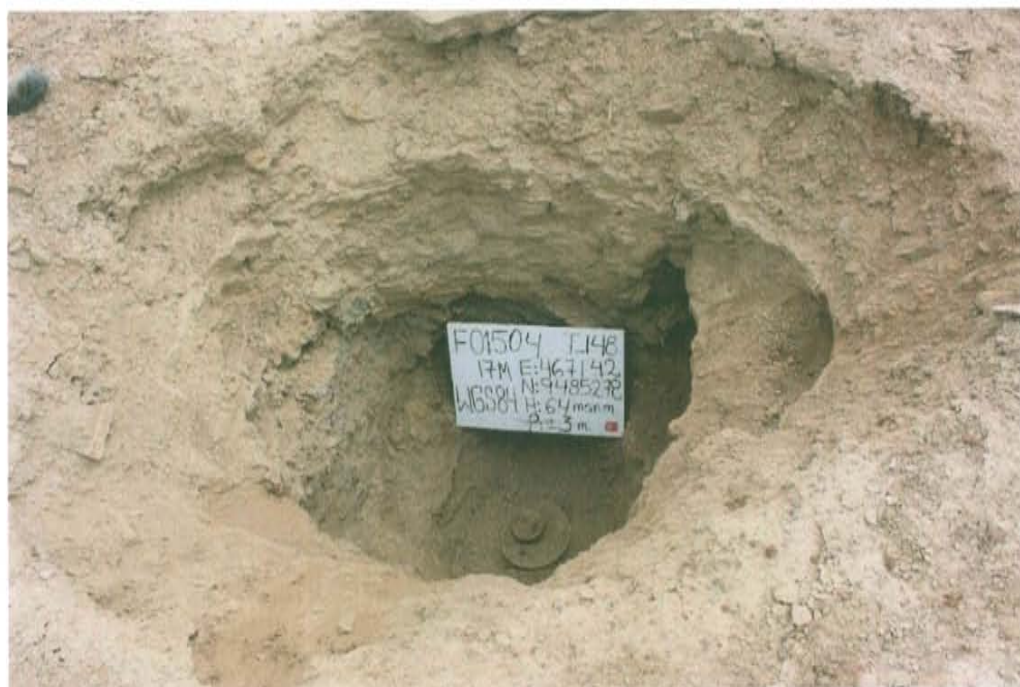
14. Durante la evaluación in situ realizada por el OEFA el 9 de agosto de 2014, se observó un pozo inactivo, el cual no cuenta con terraplén habilitado ni acceso vehicular, presenta casing de superficie y de producción de aproximadamente 10 y 5 pulgadas de diámetro

respectivamente, corroído y cubierto de tierra, dentro de un hoyo de aproximadamente 1,85 m de profundidad; sin embargo, no se percibió emisiones gaseosas provenientes del pozo ni se observó afloramiento superficial de líquidos (ver anexos 1, 2 y 3).

Fotografía N° 1. Pozo T_148, presenta casing de superficie y de producción cubierto con tierra.

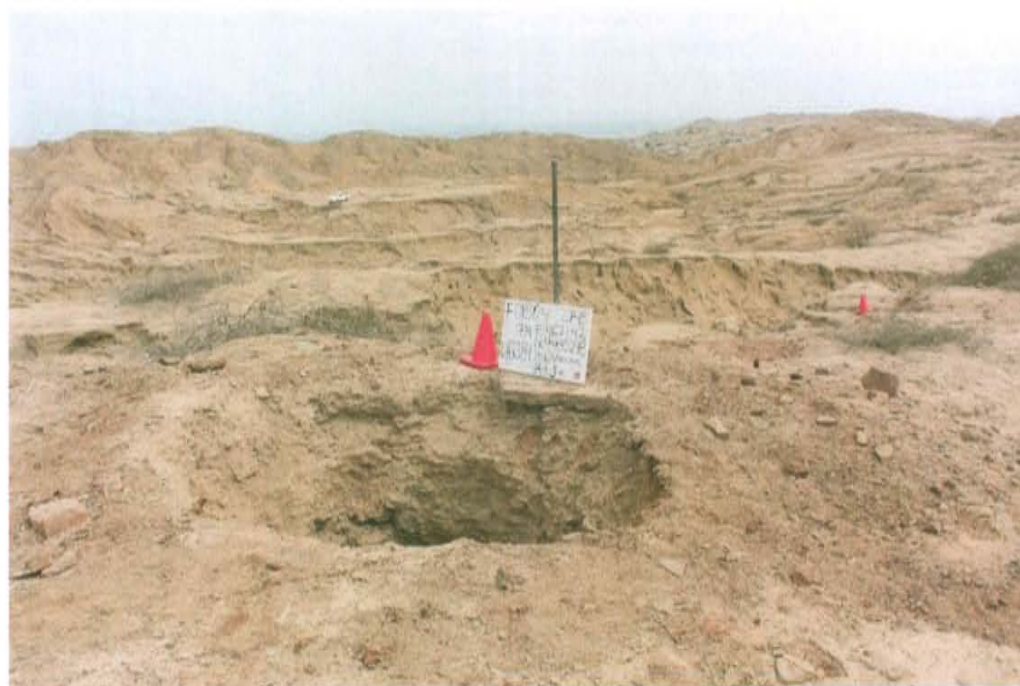
Fotografía N° 2. El pozo se encuentra dentro de un hoyo de aproximadamente 1,85 m de profundidad en una zona desértica.

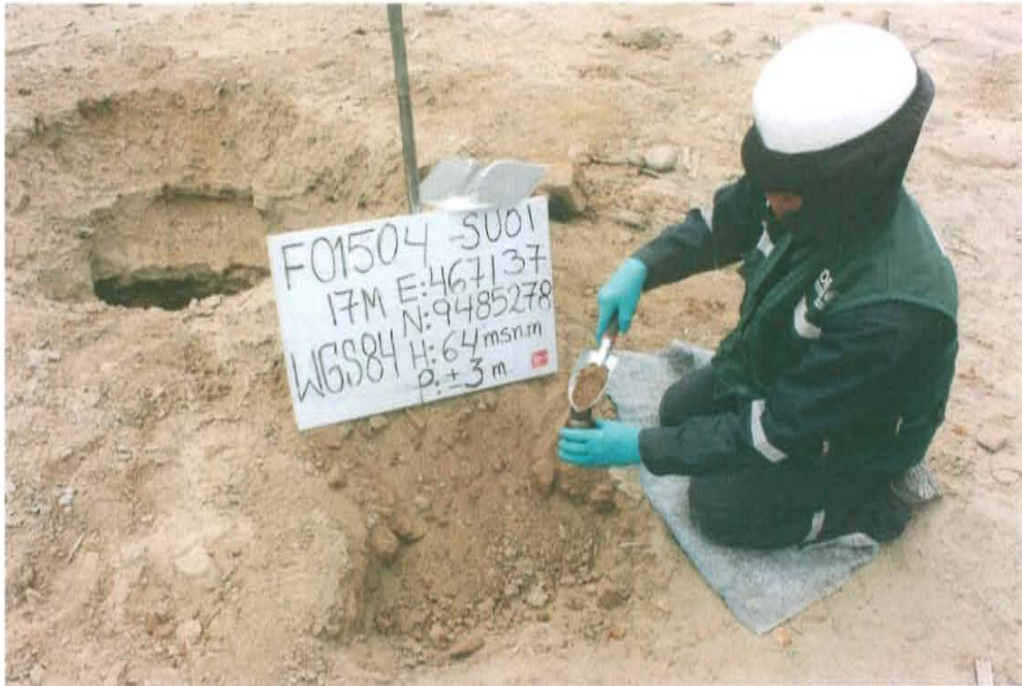
| Matriz | Código del punto de muestreo | Parámetros analizados | Descripción | WGS 84 ZONA 17M | |
|---|---|---|--|---|---|
| Suelo | F01504-SU01 | FH F1 (C ₆ -C ₁₀)* FH F2 (C ₁₀ -C ₂₈) FH F3 (C ₂₈ -C ₄₀) | La muestra de suelo se tomó a 2 m de distancia del casing del pozo y a una profundidad de 0,2 m a 0,25 m de la superficie del suelo. | 467137 | 9485278 |

| Matriz | Código de muestra | Parámetros analizados | Resultado | Unidad | ECA o norma referencial | % que se encuentra por encima del ECA o norma referencial | Laboratorio | Número de informe de ensayo de laboratorio |
|---|---|---|---|---|---|---|---|--|
| Suelo | F01504-SU01 | FH F2 (C ₁₀ -C ₂₈) | 4 784 | mg/kg | 1 200 | 298,7 % | AGQ Perú S.A.C. | S-14/23554 |
| Suelo | F01504-SU01 | FH F3 (C ₂₈ -C ₄₀) | 5 606 | mg/kg | 3 000 | 86,9 % | AGQ Perú S.A.C. | S-14/23554 |

Fotografía N° 3. Toma de muestra de suelo en el punto F01504-SU01.

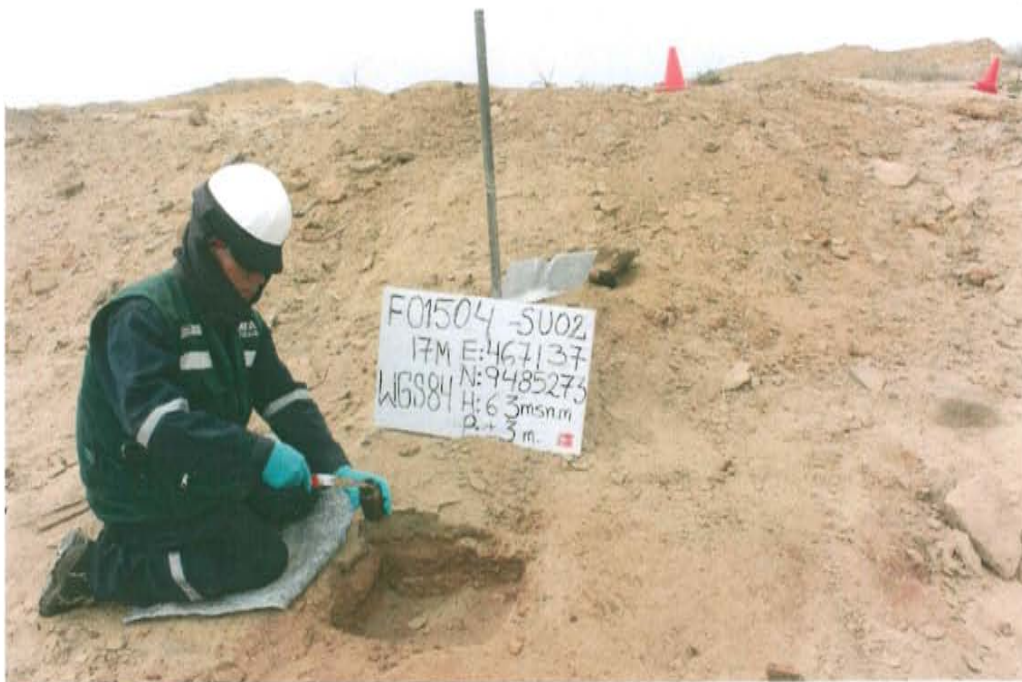
| Matriz | Código del punto de muestreo | Parámetros analizados | Descripción | WGS 84 ZONA 17M | |
|---|---|---|--|---|---|
| Suelo | F01504-SU02 | FH F1 (C ₆ -C ₁₀)* FH F2 (C ₁₀ -C ₂₈) FH F3 (C ₂₈ -C ₄₀) | La muestra de suelo se tomó a 7 m de distancia del casing del pozo y a una profundidad de 0,25 m a 0,3 m de la superficie del suelo. | 467137 | 9485273 |

Fotografía N° 4. Toma de muestra de suelo en el punto F01504-SU02.

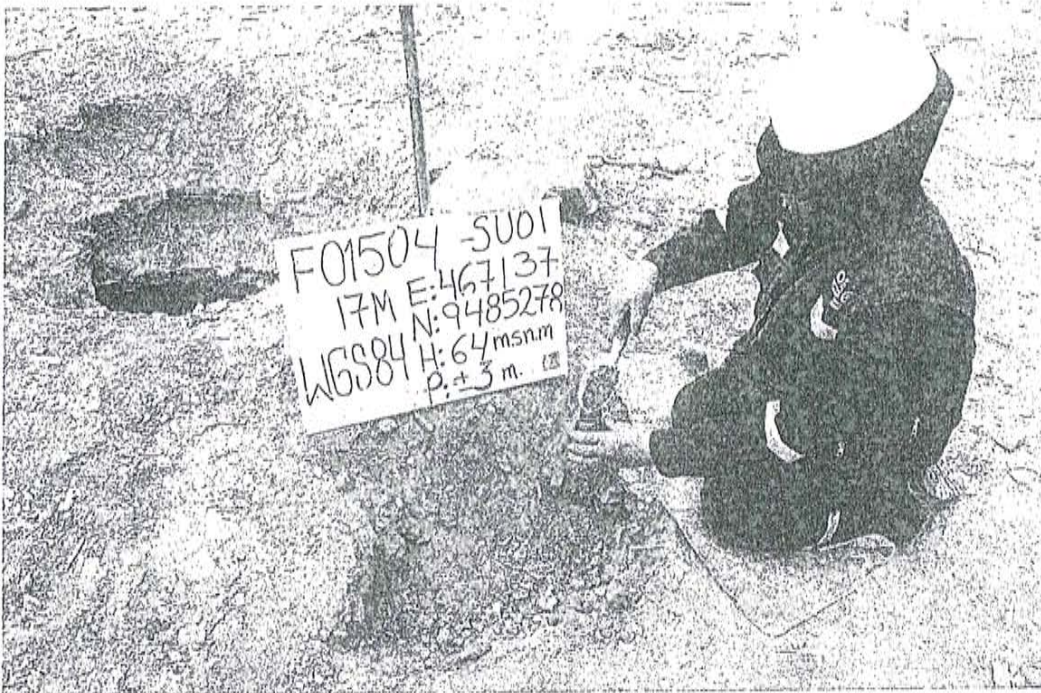
Fotografía N° 1. Toma de muestra de suelo en el punto F01504-SU01, aproximadamente a 2 m al Oeste del Pozo T_148 y a una profundidad de 0,20 m a 0,25 m de la superficie del suelo.

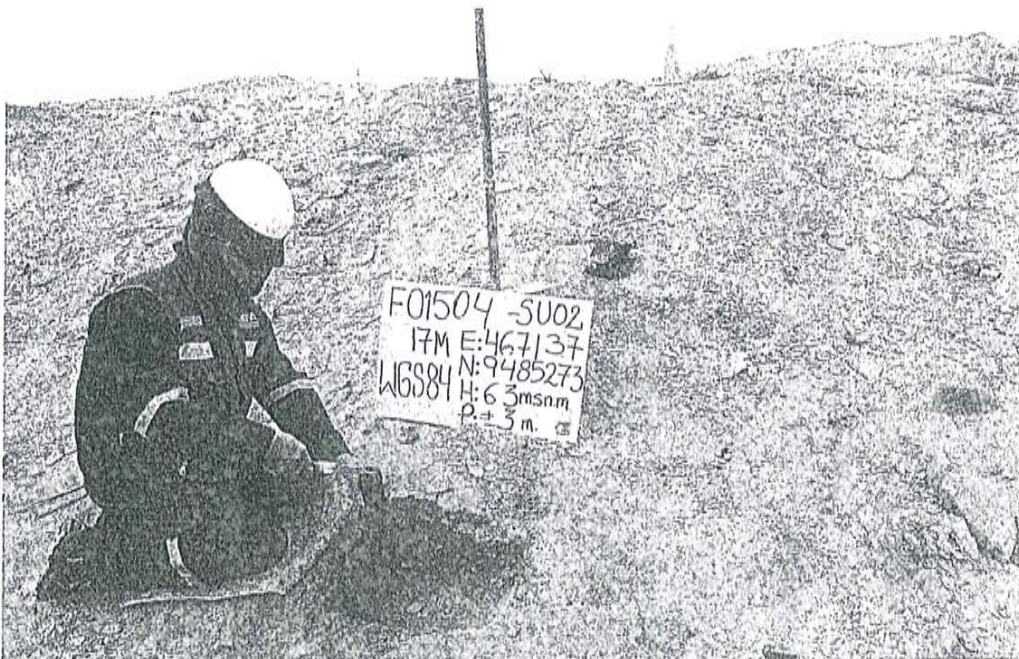
Fotografía N° 2. Toma de muestra de suelo en el punto F01504-SU02, aproximadamente a 7 m al Norte del Pozo T_148 y a una profundidad de 0,25 m a 0,30 m de la superficie del suelo.

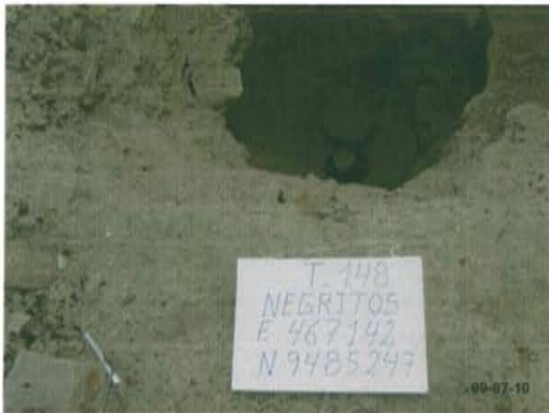
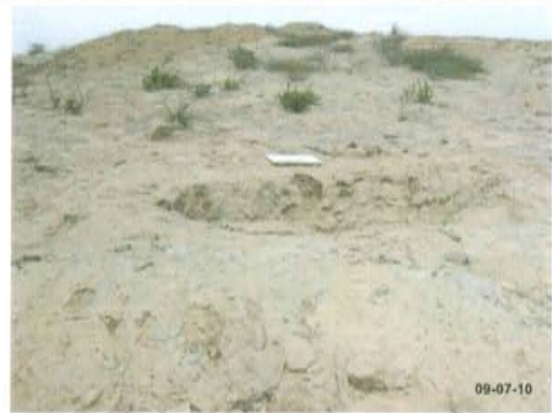
3. REGISTRO FOTOGRÁFICO

4. CAUSA / ORIGEN
Inadecuado abandono del pozo
5. TIPOS DE PASIVOS AMBIENTALES (Marque con X el que corresponda).
